Gnyltån 2012

# Fältrapport

## Faunapassager i Gnyltån

Emåförbundet 2012

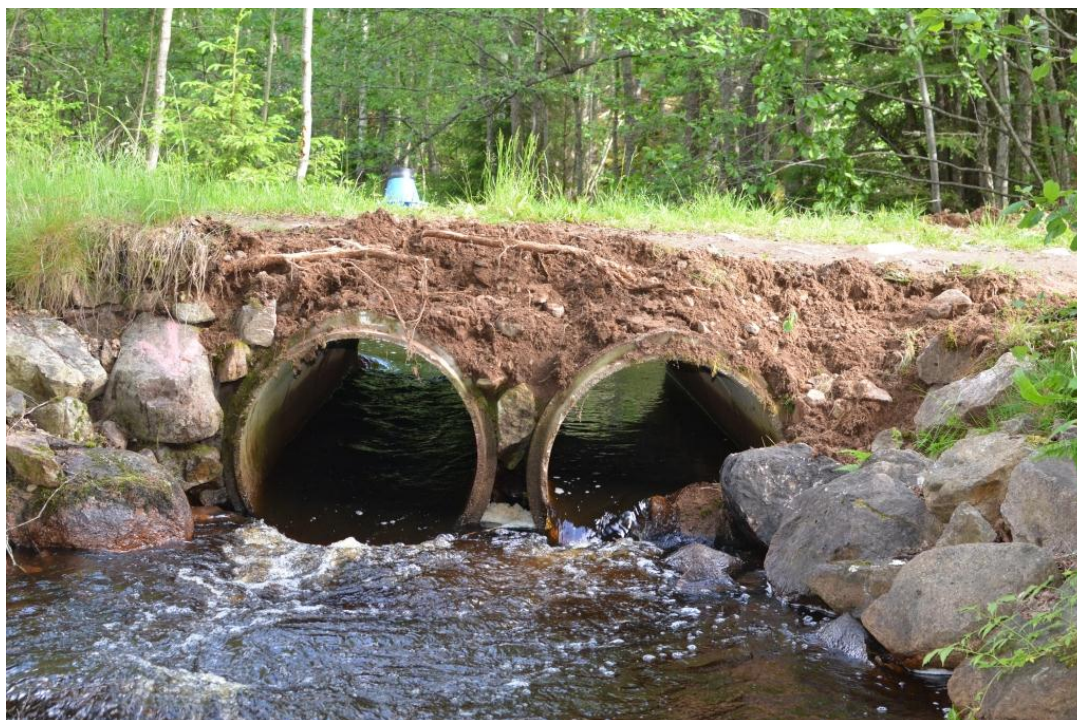
Vägtrumma 1, nedre innan åtgärd. Två betongtrummor med hög vattenhastighet, bedömdes som partiella spridningshinder. Foto: P. Johansson.

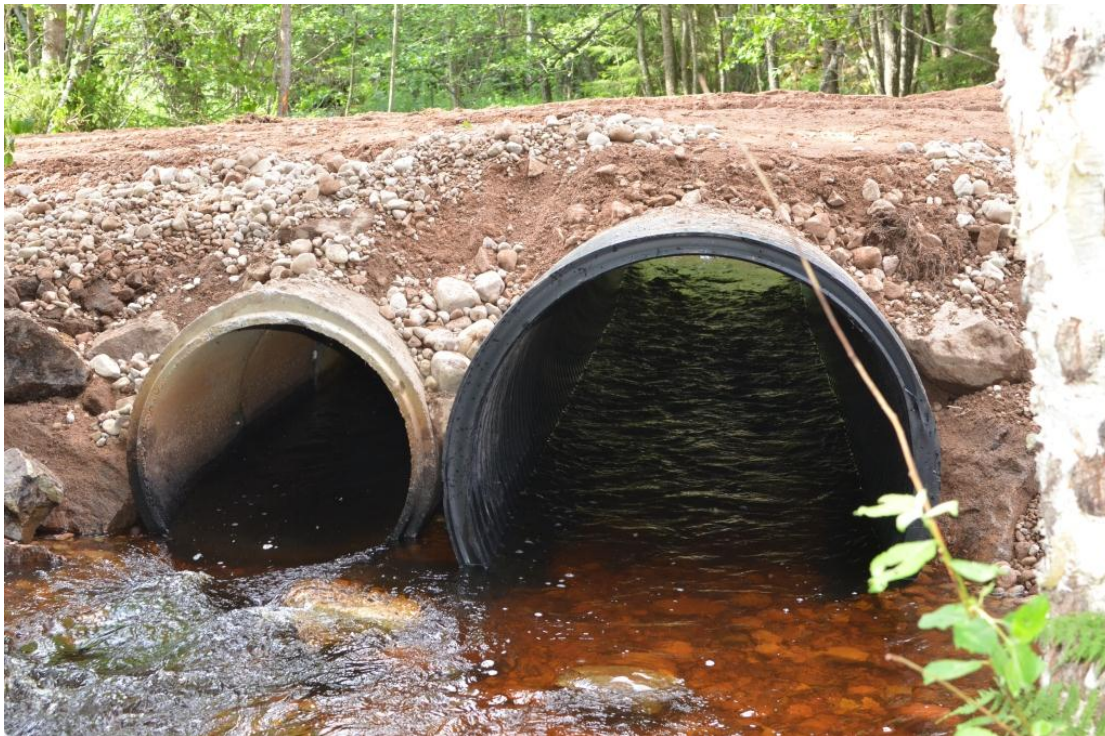
Vägrutrumma 1, efter arbetet. En betongtrumma har bytts ut mot en större plasttrumma med ett högre vattendjup. Sten har skottats in för att skapa en naturlig bottenprofil. Foto: P. Johansson.

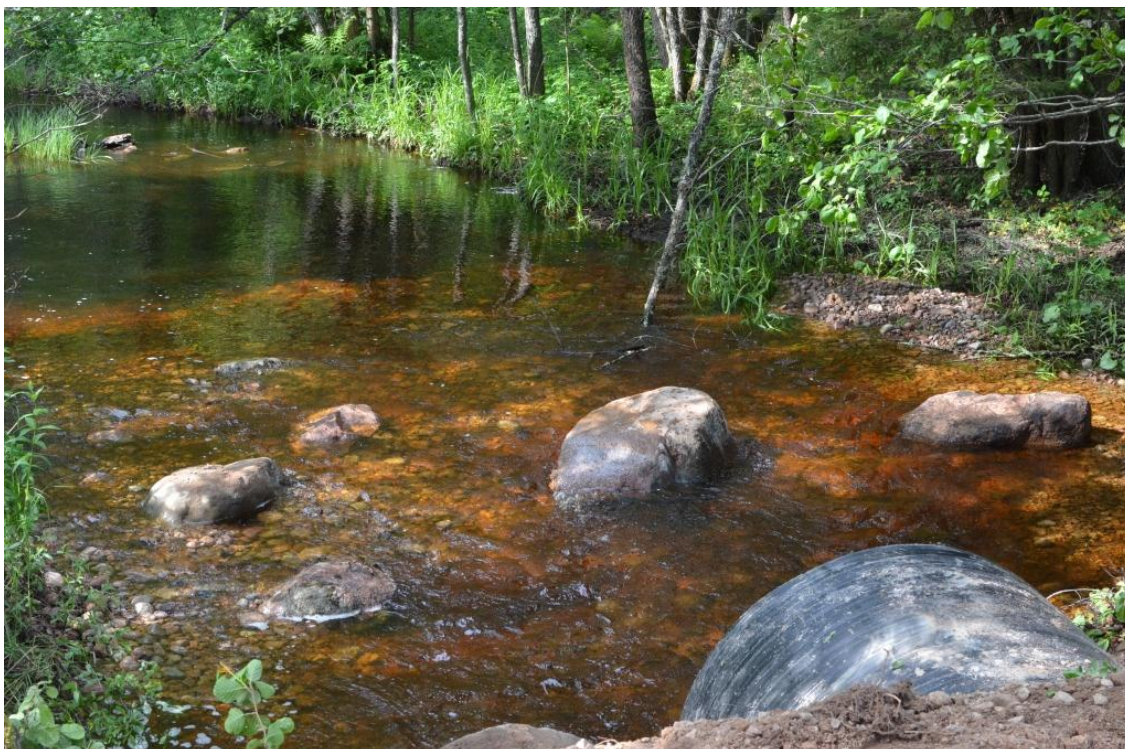
I området uppströms vägrutrumman skapades en lekbotten för öring. Foto: P. Johansson.

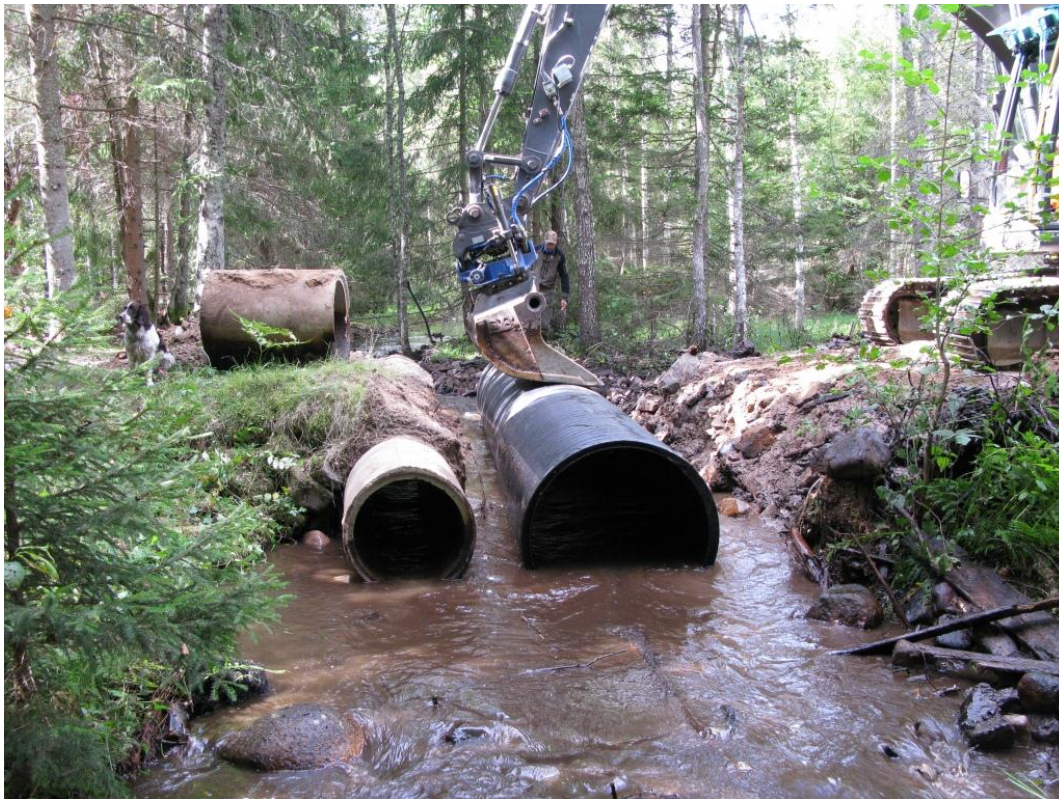
Vägtrumma 2, övre. En av betongtrummorna har grävts bort och grävmaskinen håller på att passa in plasttrumman. Foto: T. Nydén.

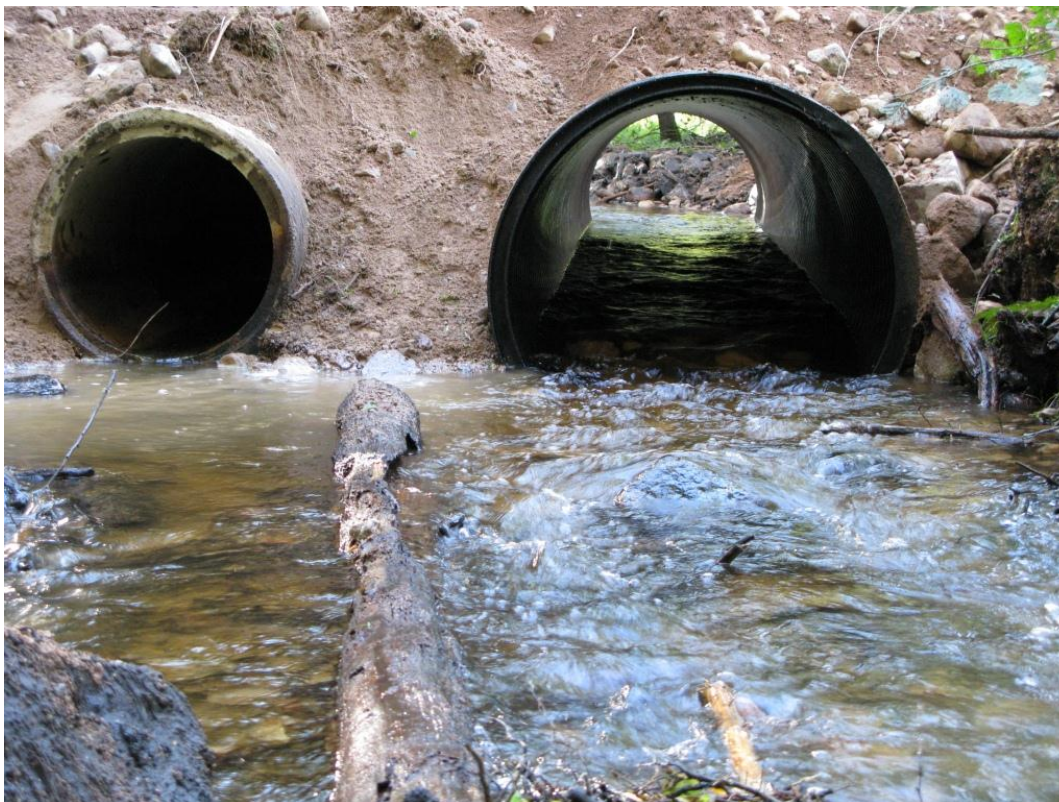
Vägtrumma 2 efter åtgärd, allt vatten rinner nu i den nya plasttrumman som har ett större djup och naturlig stenbotten, den gamla trumman avbördar vid högre flöden. Foto: T. Nydén.
