# Åtgärdsplan tillrinnande bäckar till sjön Örken inom Jönköpings län

Emåförbundet 2011

Under 2010/2011 togs en fiskevårdsplan fram av Länsstyrelsen i Jönköpings län i samarbete med Kronobergs län och Örkens FVO (REF). Denna åtgärdsplan utgör en fördjupad komplettering till fiskevårdsplanen med konkreta åtgärdsförslag.

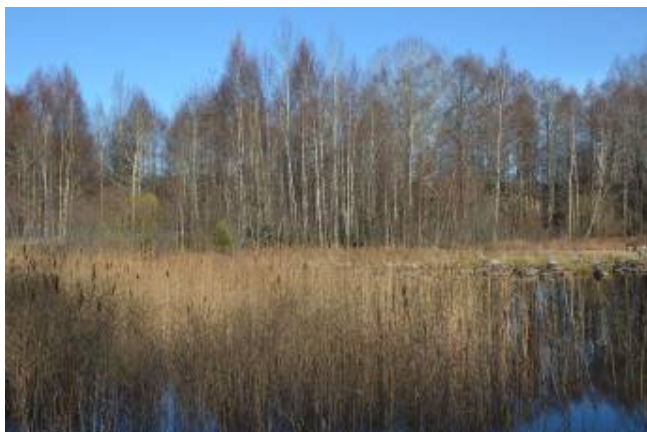
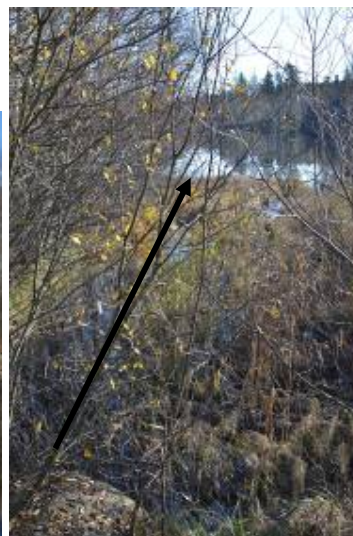
*Figur 4. Bäck från Lillesjöns inflöde i Örken, området sett från sidan, i bortre kanten ligger den trädbevuxna udden där en grävmaskin kan stå och gräva bort vegetation. Figur 5. Utflödet sett från vägkulverten ut mot sjön, pilen visar var rensningen utmed uddens strand kommer att ske. Foto: P. Johansson.*

En mera tydlig åfåra ut i Örken bör skapas för att gynna fiskvandring upp i systemet. Åtgärden är enkel och berör endast en liten del från vägkulvert och ca 15 m ut i sjön. Tillgängligheten är god från den norra stranden dock krävs nertagning av sly och enstaka lövträd. En grävmaskin kan stå på land och gräva bort vegetation och rotfilm. Blockmaterial läggs ut som en vall mot den södra sidan så att en smalare mera markerad åfåra löper utmed uddens strand. Större block sprids därefter ut i strömfåran i syfte att öka turbulensen. Blocken ska helst inte vara så stora att de bryter vattenytan utan man får en strömningseffekt även på ovansidan, därmed skapas inget bakvatten. Åtgärden utförs vid ett lågt flöde. Risker för grumling ut i Örken bedöms som obetydlig och utan påverkan.

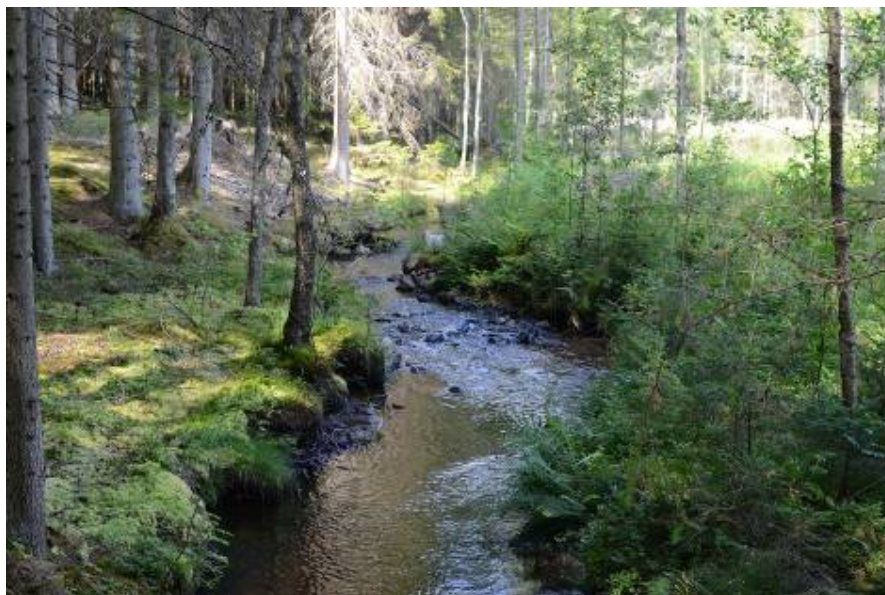
*Figur 6. Strömmande sträcka, försiktigt rensad där biotopvård föreslås. Foto: P. Johansson.*

Biotopvård på strömsträckor (från markering 1B, figur 2 och uppströms), framförallt inriktat på förbättring av lek- och uppväxtplatser för öring. Leksten (natursten 2-8 cm) sprids ut uppblandat med mindre block (10-50 cm). En hjullastare eller traktor tippar i material från kanten. Totalt behövs ca 20-30 m<sup>3</sup>. Befintligt stenmaterial som rensats och som ligger i kanterna läggs tillbaka för hand. Död ved tillförs också.

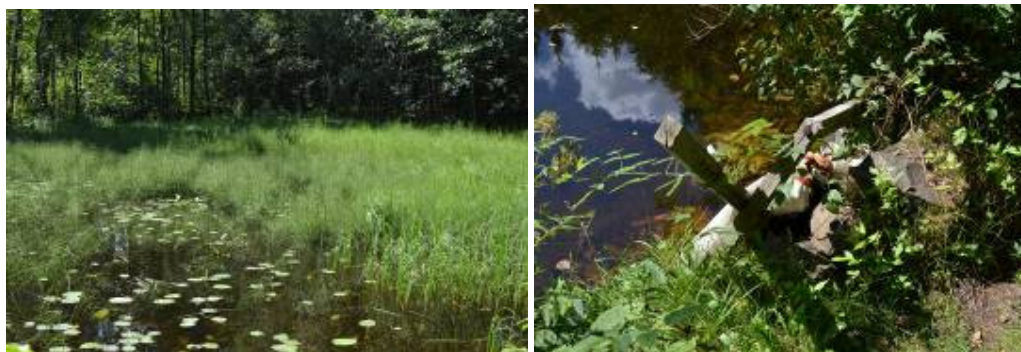
En mindre damm som nu är helt igenväxt, tidigare fiskdamm (muntl.uppg). Dammen utgör ett definitivt vandringshinder men sannolikt inget kulturhistoriskt värde då det är en sentida konstruktion.

*Figur 7. Damm i bäcken som är kraftigt igenväxt och utgör ett definitivt vandringshinder. Figur 8. Dammens utskov, enkel spetlucka tätad med dukar. Foto: P. Johansson.*

Dammen saknar tillstånd och om den inte rivs ut måste fastighetsägaren söka tillstånd till verksamheten. Förslagsvis rivs hindret ut helt och en bäckfåra återskapas med stenbotten.

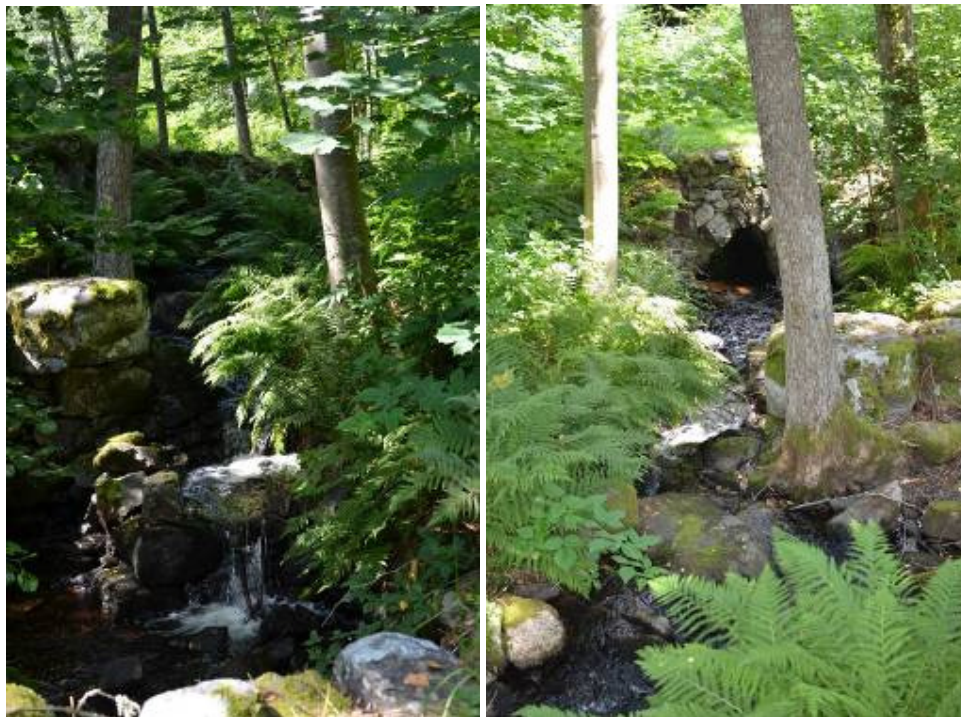
Äldre kulturobjekt, Skärbäcks tullmjölkskvarn, med mycket stenrester, kallmurade stenfundament och broar m.m. i området. Häll och blockmark samt ett brant fall utgör definitivt vandringshinder. Kvarnen ligger strax nedströms Lillesjön vilken har utnyttjats som vattenmagasin.

*Figur 9 och figur 10. Skärbäcks Tullmjölkskvarn, kulturobjekt. Brant terräng med mycket lämningar. Foto: P. Johansson.*

Det bedöms som mycket svårt att skapa fria fiskvägar utan att påverka kulturlämningarna. Eventuell åtgärd kräver detaljprojektering tillsammans med antikvarisk expertis. Åtgärd ges låg prioritet med hänsyn till att strömmande biotoper är mycket begränsade uppströms med ovanliggande sjösystem som utgör spridningsbroms samt med hänsyn till kulturvärdet.

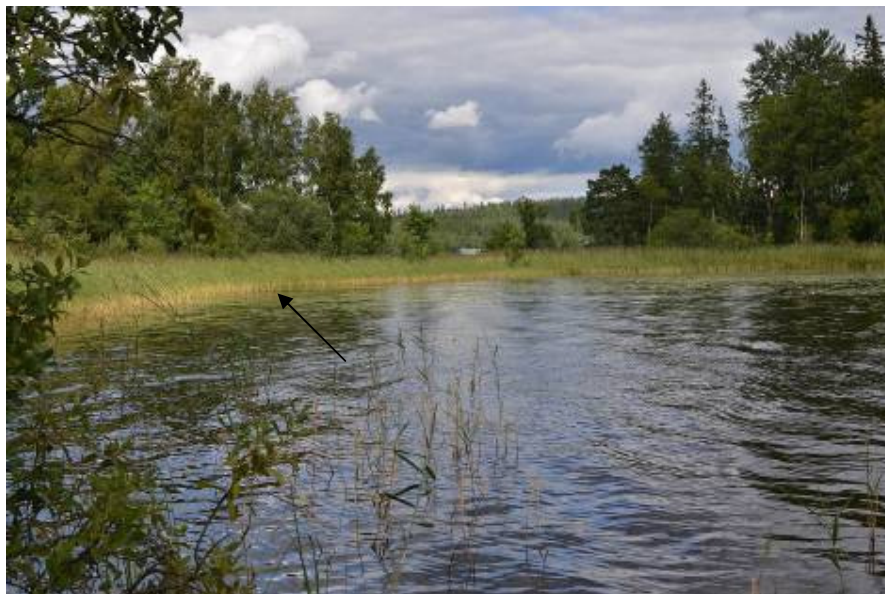
Mynningsområdet är delvis igenväxt med bladvass, det bedöms dock som ett litet problem men man kan med fördel hugga en gata genom vassen manuellt. Återupprepas detta av förslagsvis Örkens FVO under en serie av år bör åtgärden vara varaktig en längre tid.

*Figur 12. Brostugebäckens utflöde i Örken (se pil). Gles vass, man kan hugga upp en "gata" för hand för att förbättra passagen upp i bäcken. Foto: P. Johansson.*

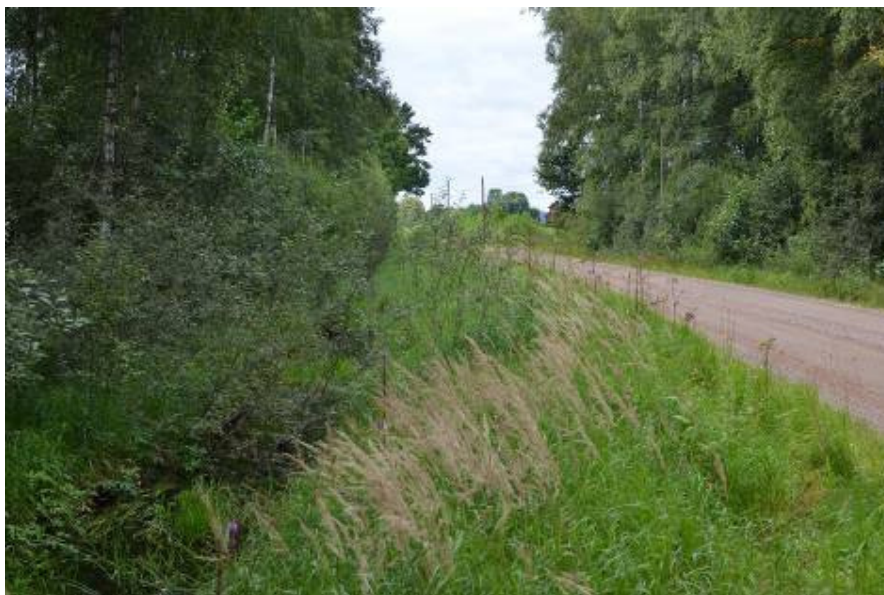
I bäckens nedre del rinner den under en grusväg och sedan ett stycke längs med vägen, där är bäcken kraftigt igenvuxen och påminner mer om ett vägdike. Sträckan utgör ett partiellt vandringshinder och bedöms som klart hämmande för ev. öringvandring upp i bäcken.

*Figur 13. Bäckan rinner längs med grusvägen och är mer lik ett vägdike än ett naturligt vattendrag. Bäckan är kraftigt igenvuxen längs sträckan. Foto: P. Johansson.*

Diket rensas med grävmaskin och om möjligt ges nuvarande dike ett något mera slingrande lopp genom att utnyttja terrängen innanför. Breddas bäcken kan också stenmaterial (mindre block) läggas i för att öka turbulensen.

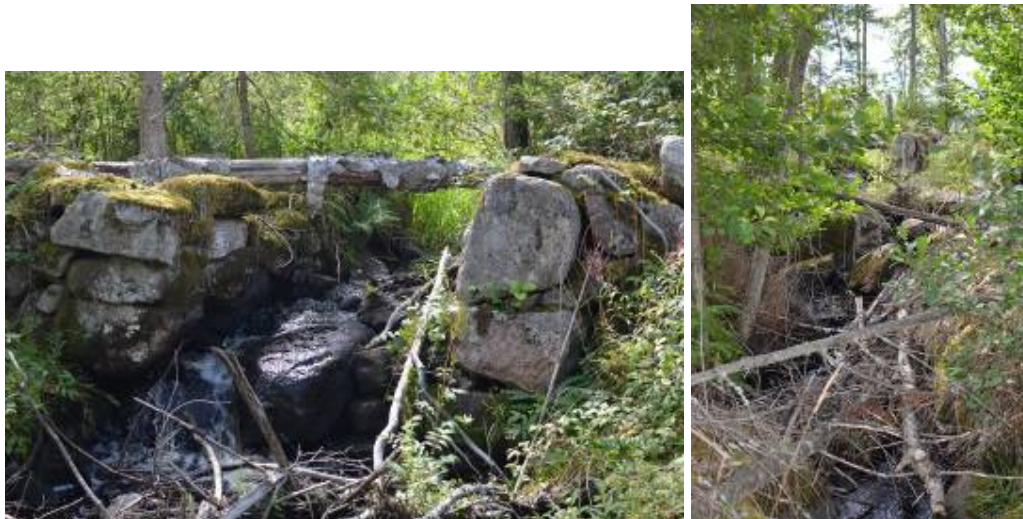
Ett definitivt vandringshinder med rester efter äldre vattenverksamhet. På platsen finns en stendamm och andra stensättningar. Anläggningen är till stor del raserad och terrängen är brant. Hela området är kulturhistoriskt intressant.

*Figur 14 och figur 15. Rester efter gammal stendamm. Bäckan faller brant upp till dammkrönet, total uppskattad fallhöjd ca 4-5 m. Flera rester efter stenfundament m.m. Ett definitivt vandringshinder. Foto: P. Johansson.*

föreslås en närmare studie av platsen med inmätning och en antikvarisk bedömning. Åtgärden är sedan av sådan karaktär att man bäst finner lösningar under arbetets gång (sakkunnig tillsammans med en duktig grävmaskinist) varför ingen vidare detaljprojektering föreslås. Bedömningen är att befintligt stenmaterial i fiskvägens sträckning kan nyttjas. Eventuellt kan det uppstå behov av att dressa med finare stenmaterial men detta avgörs under arbetet. Spridning av finare stenmaterial ger framförallt fina lekplatser. Mark måste tas i anspråk och därför kan någon form av naturvårdavtal upprättas så att omlöpet och dess närområde skyddas och vårdas.

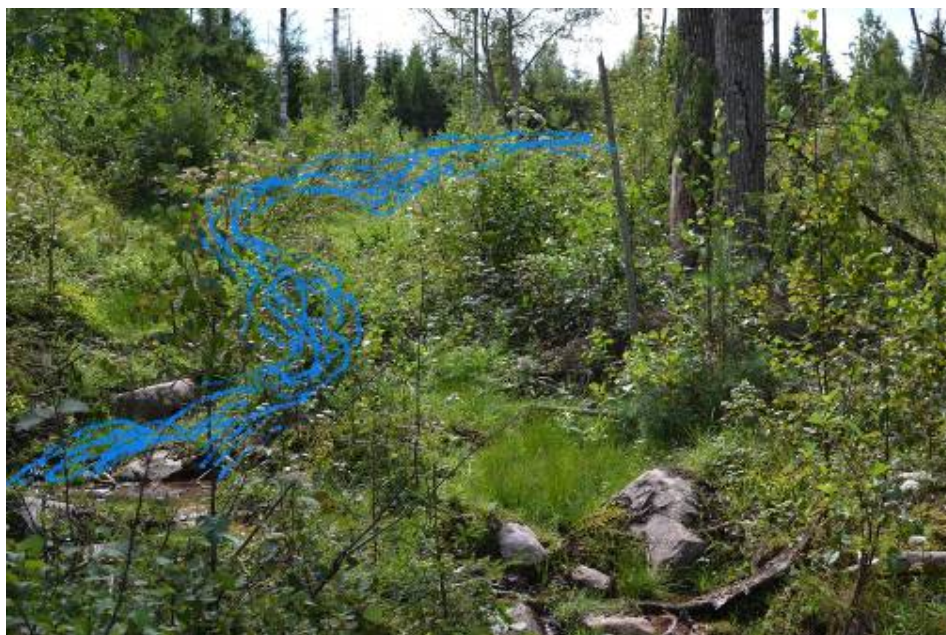
*Figur 16. Skiss på hur en ny bäckfåra grävs fram i terrängen runt hindret på den östra sidan. Befintlig skogsmaskinväg nyttjas för framkomlighet och för den nya bäckfåran. Foto: P. Johansson.*

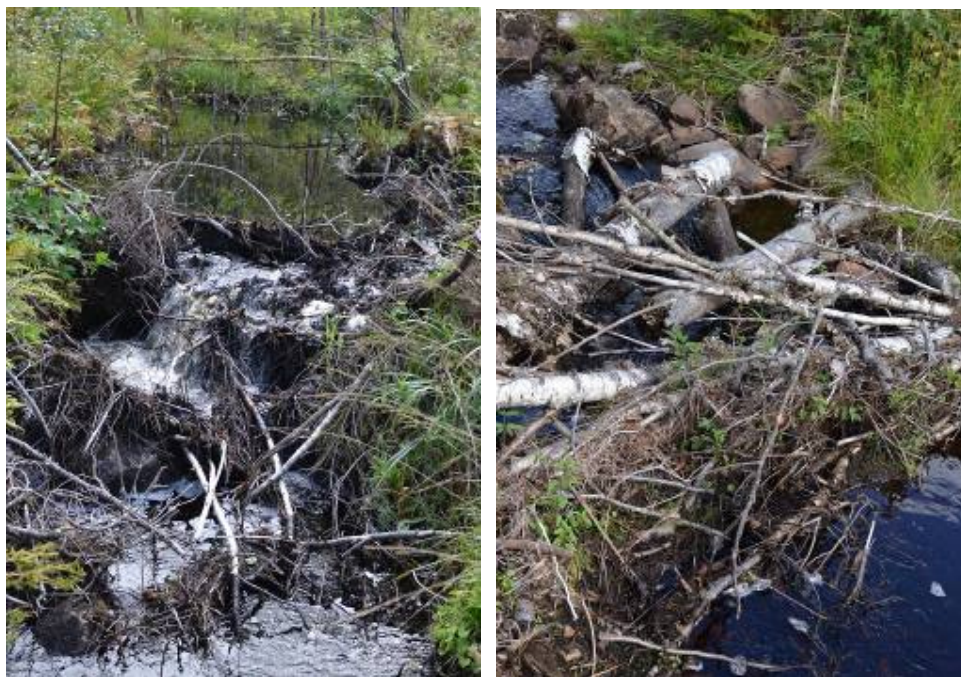
En stor mängd hyggesrester i form av ris och mindre grenar ligger kvar i bäcken detta bildar på otaliga platser definitiva vandringshinder. Dessa måste rensas undan vilket bäst sker för hand längst hela sträckan från markeringen (2D figur 11) på kartan. Då detta egentligen regleras genom §30 skogsvårdslagen bör det utföras av markägaren eller den entreprenör som utfört avverkningen, men vi har likväl uppskattat en kostnad för åtgärden. De grova vedbitarna kan spridas ut längs bäcken medan ris och mindre grenar läggs upp på land.

*Figur 17 och Figur 18. I bäcken finns massor med hyggesrester som skapar definitiva vandringshinder. Foto: P. Johansson.*

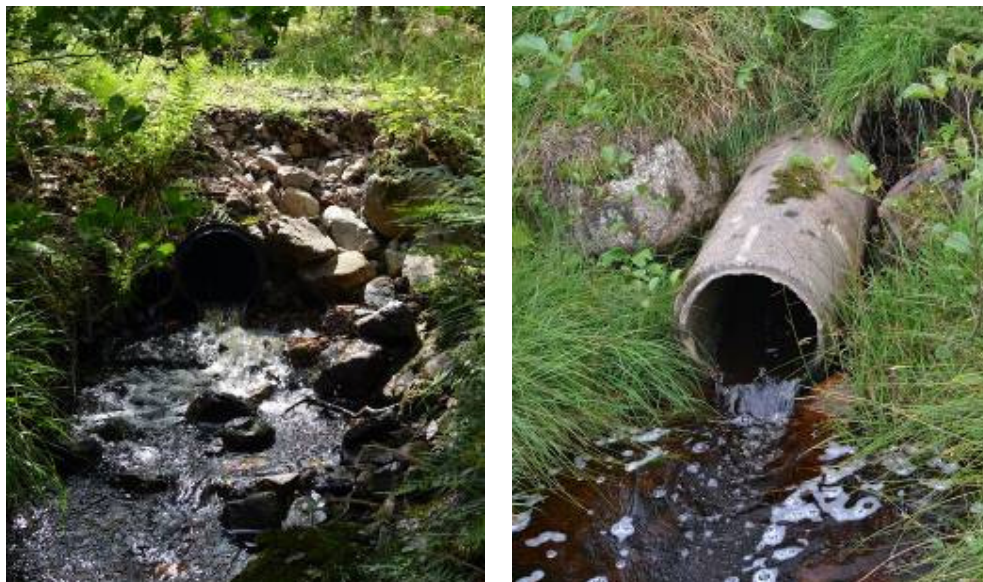
Två vägtrummor under korsande skogsvägar som skapar svårpasserbara vandringshinder, dimensionen är också undermålig (figur 19 och 20). Föreslås att en ny större plasttrumma läggs bredvid nuvarande, på så sätt ökas också avbördningskapaciteten. Trummorna läggs plant utan fall och med ett konstant vattendjup på minst 0,20 m, så att strömlevande fauna kan passera utan svårigheter (se exempel fig. 21).

*Figur 19 och Figur 20. Bild på vägtrumma 2E och 2Fi Brostugebäcken, bedöms som svårpasserbara vandringshinder. Foto: P. Johansson.*

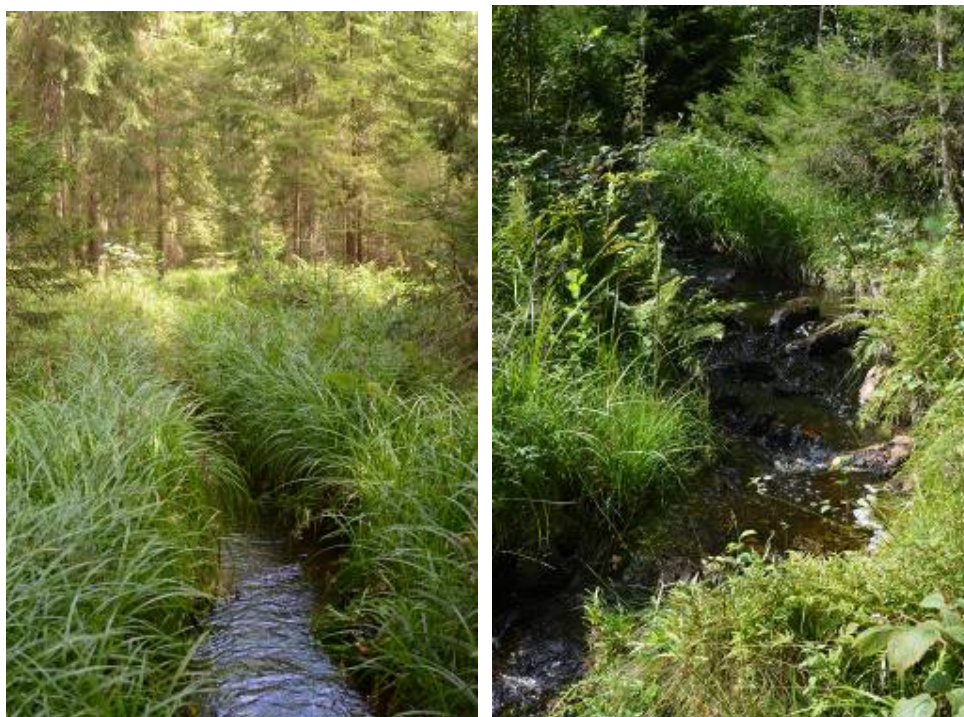
Figur 22 och figur 23. Bitvis saknas en naturlig kantzon och beskuggningen är dålig, viktigt att skoglighänsyn visas till vattendraget. Där plantering går ända intill bör en kantzon bestående av lövträd tas fram i stället, likaså på partier som nu är solexponerade bör en lövridå släppas upp.

Detta åtgärdsförslag gäller för i stort sett hela sträckan från lokal 2 C. Det finns behov av en förstärkt generell skoglig hänsyn mot bäcken i skogsbruket. Exempel på skogliga åtgärder som kan genomföras är att skapa mer naturliga kantzoner med dominans av lövträd av olika ålder och struktur. Detta görs lämpligen genom skogsbruksplanen och är stödberättigat genom t.ex. NOKÅS bidrag via skogsstyrelsen.

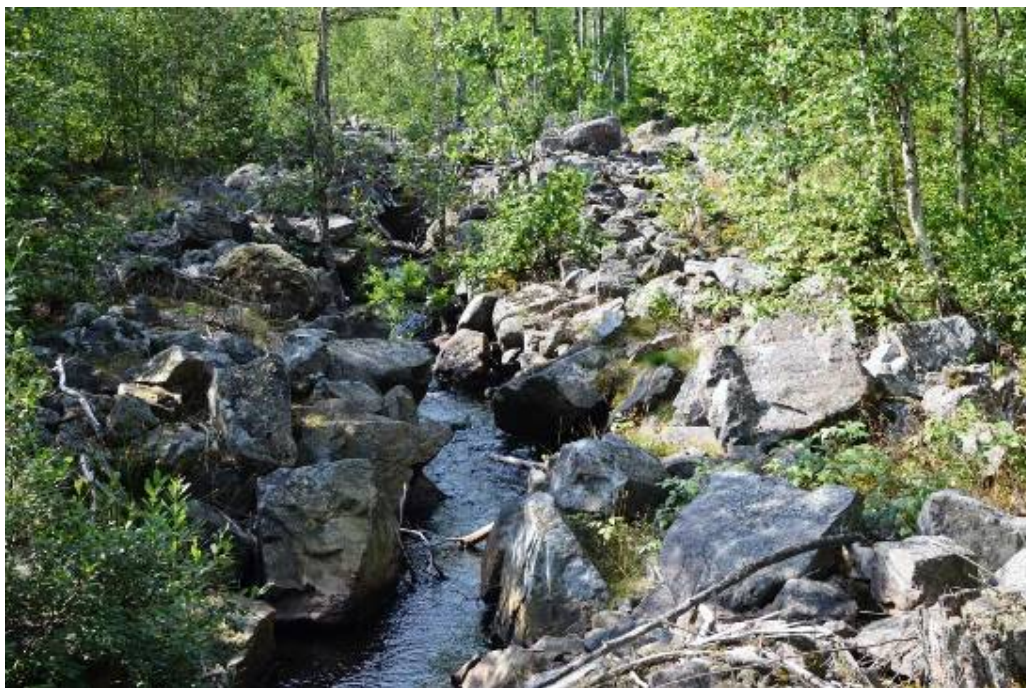
*Figur 25. En smal fåra har rensats fram genom blockmassorna. Foto: P. Johansson.*

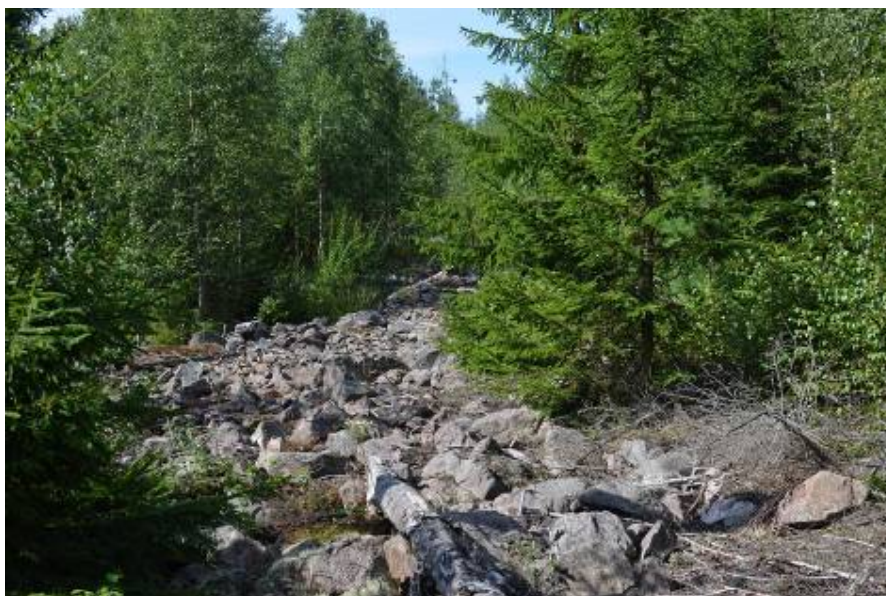
*Figur 26. Övre delen består bäcken av ett blockhav. Foto: P. Johansson.*

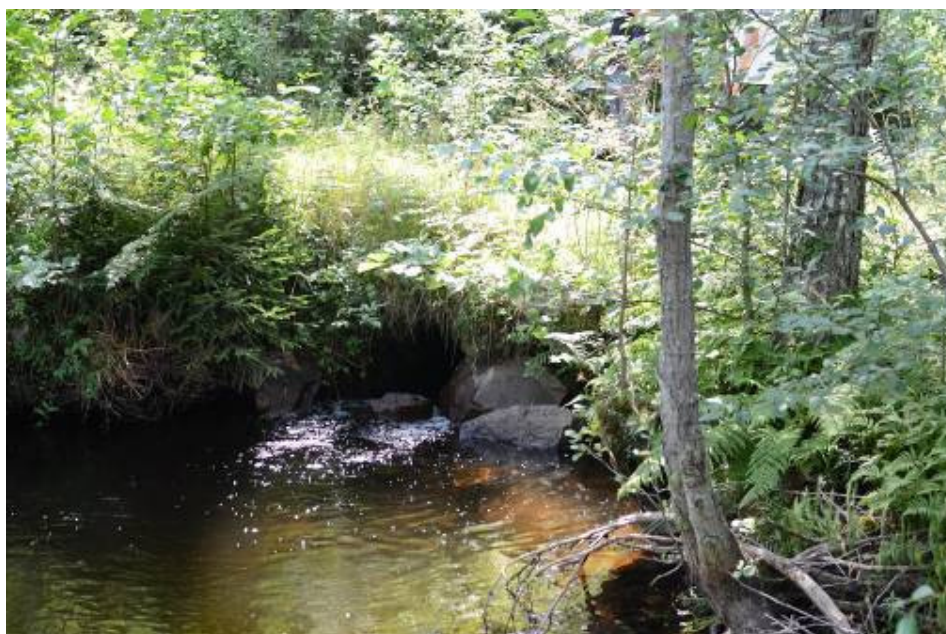
Första hindret endast ca 100m från sjön finns en vägtrumma som utgör ett svårpasserbart vandringshinder. Om åtgärder sker uppströms bör en ny vägtrumma placeras som ger fri passage för alla arter. Detta sker i samband med fiskväg uppströms, se åtgärd 3B.

*Figur 27. Ett kort stycke upp från Örken finns en vägtrumma som utgör ett svårpasserbart vandringshinder. Föreslås att en ny plasttrumma placeras bredvid, utan fall och som medger ett konstant vattendjup. Foto: P. Johansson.*

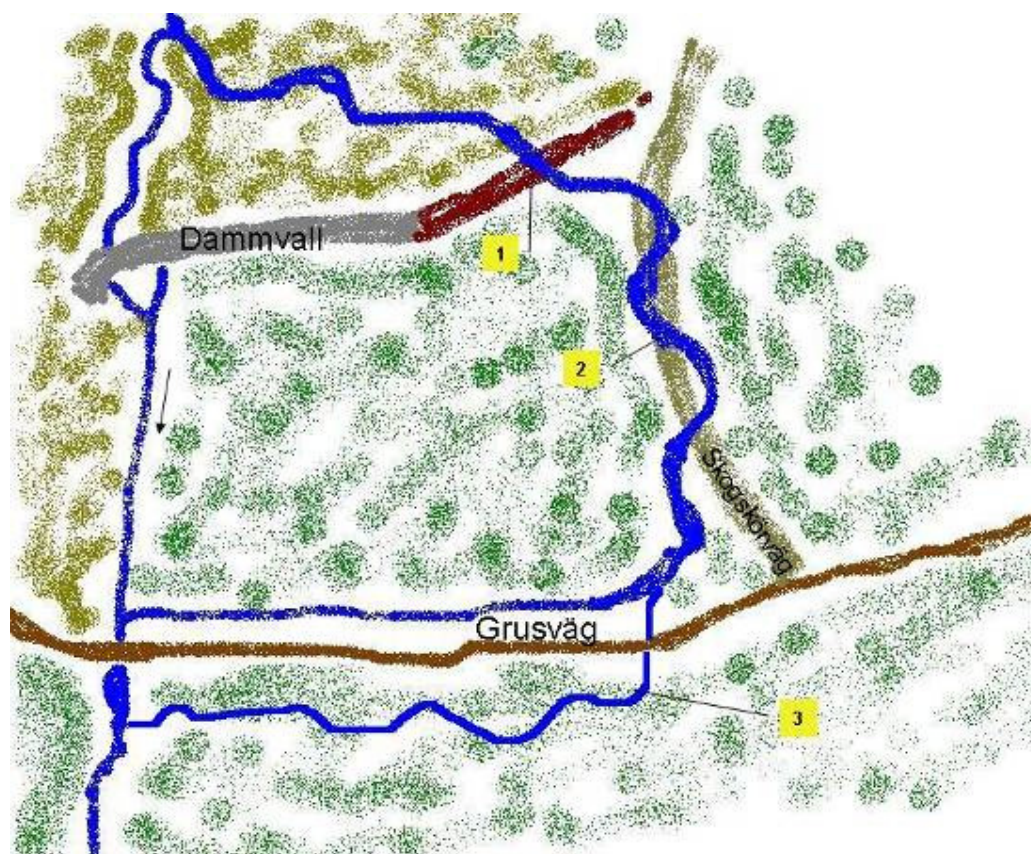
Figur 28. Skiss på tänkt läge för den nya bäckfåran runt vandringshindret. 1. En ny fåra grävs genom den igenvuxna dammen och dammvallen. 2. Bäckfåran löper i huvudsak på befintlig skogskörväg. 3. Alternativt läggs en trumma under vägen och bäckfåran får ringla på den andra sidan grusvägen.

Förslagsvis grävs en ny bäckfåra genom den gamla dammen och ut genom dammvallens övre del, en slingrande bäckfåra "mejslas" ut i terrängen (se skiss figur 28, bilder figur 29 och 30). Bedömningen är att fiskvägen inte kräver vidare detaljprojektering om den utförs tillsammans med sakkunnig samt att utföraren (entreprenören) får studera objektet i fält innan åtgärd. Åtgärderna är av sådan karaktär att man bäst finner detaljlösningar under arbetets gång tillsammans med entreprenör. Tillgängligheten är mycket god, väg leder fram till platsen och det finns gott om plats för materialdepåer.

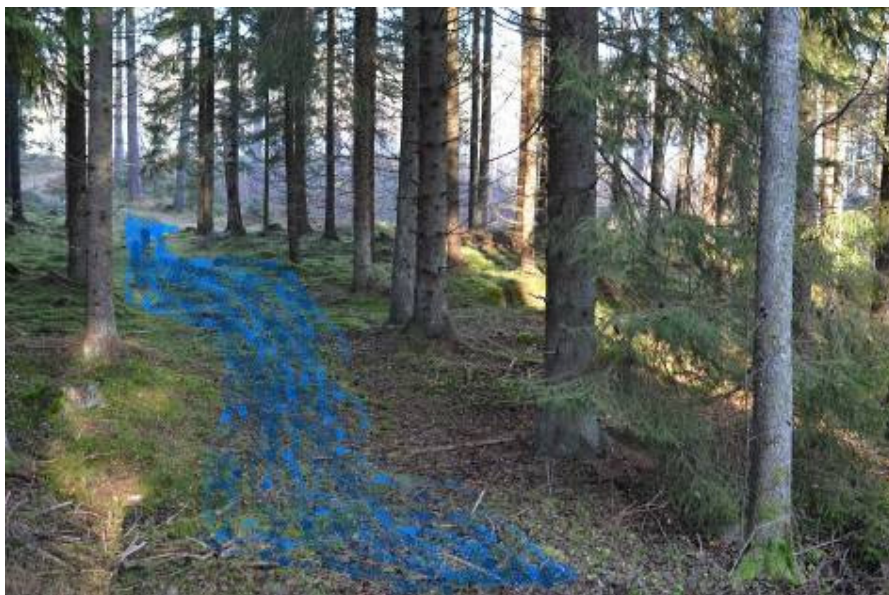
*Figur 29. En ny bäckfåra formas i terrängen som i stort följer befintlig basväg. Nertagning av träd krävs. Foto: P. Johansson.*

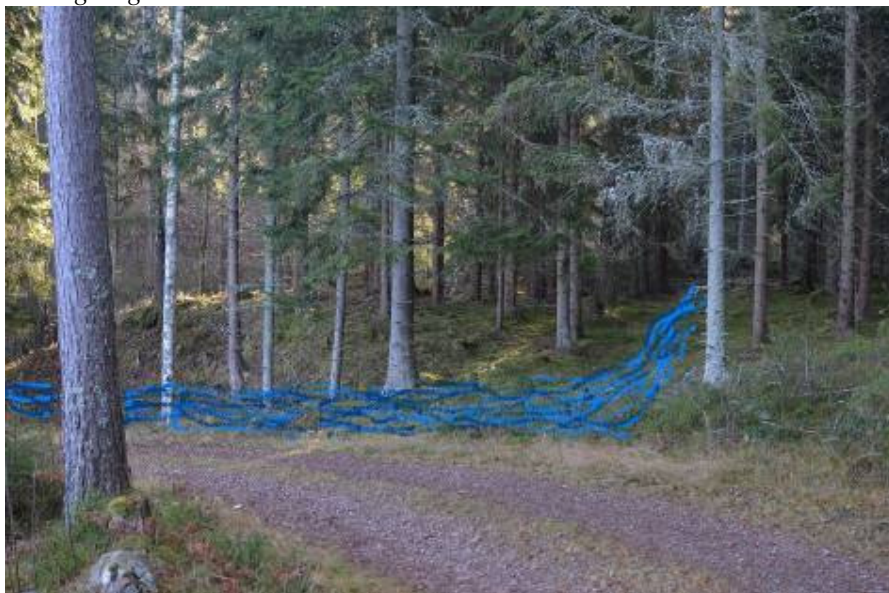
*Figur 30. Nedre delen av bäckfåran som här antingen kan följa vägdiket ner till, ovan befintlig vägtrumma, alternativt läggs en ny trumma under vägen och bäcken får ringla på andra sidan grusvägen. Foto: P. Johansson.*

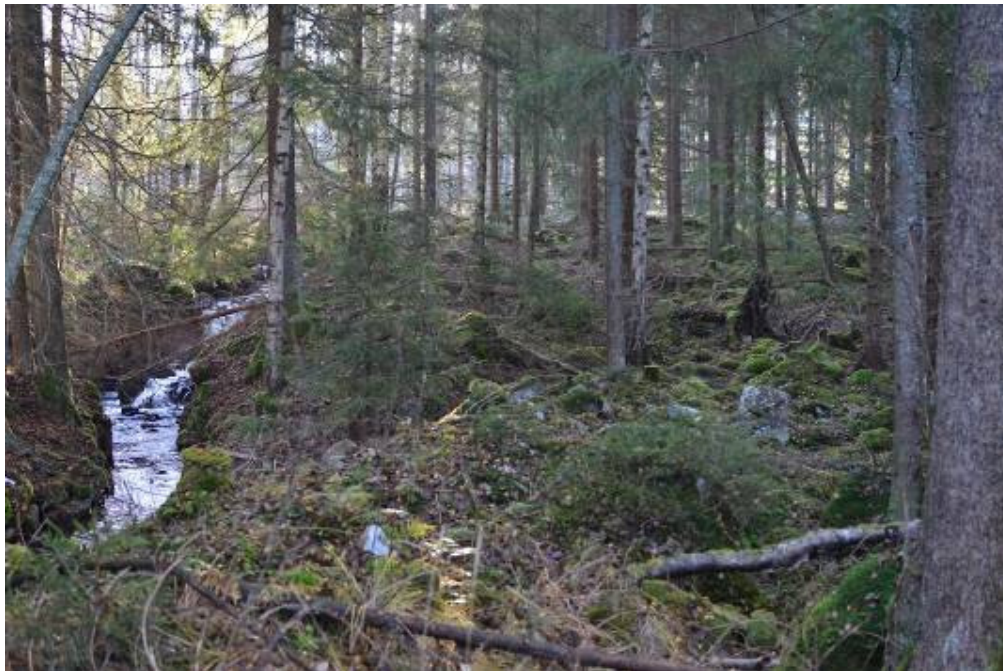
Rester efter äldre verksamhet, i princip helt raserat men ett brant fall på ca 2- 3 m skapar ett definitivt vandringshinder. Bäckens är omgrävd och kraftigt sänkt upp till fallet, man kan fortfarande se den gamla bäckfåran som finns i den blockrika terrängen väster om nuvarande fåra (figur 31).

*Figur 31. Till vänster i bild, den sänkta fåran upp till Stampen, ett brant fall som nu är ett definitivt vandringshinder. Den gamla bäckfåran bedöms ha gått bland granarna och blocken till höger i bild. Foto: P. Johansson.*

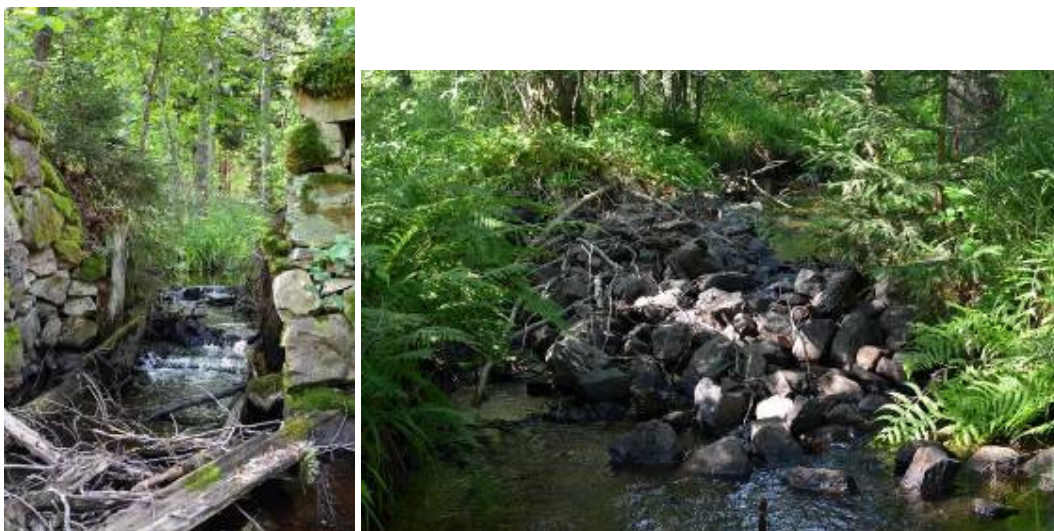
En mäktig stendamm, vars utskov nu är helt utriven (figur 32), inget vandringshinder. Strax uppströms finns dock ett svårpasserbart vandringshinder (vid rådande vattenföring för projekteringen) som består av en stenhög i ån (figur 33). Mycket enkelt att riva ut för hand, stenen fördelas uppåt och neråt så att fri fiskpassage garanteras.

*Figur 32 och figur 33. Den gamla (mäktiga) stendammen vars utskov nu är helt utrivet och medger fri fiskpassage. Strax uppströms finns en sten- och blocksamling i bäcken som vid rådande vattenföring utgör ett svårpasserbart vandringshinder. Enkelt att riva ut för hand. Foto: P. Johansson.*

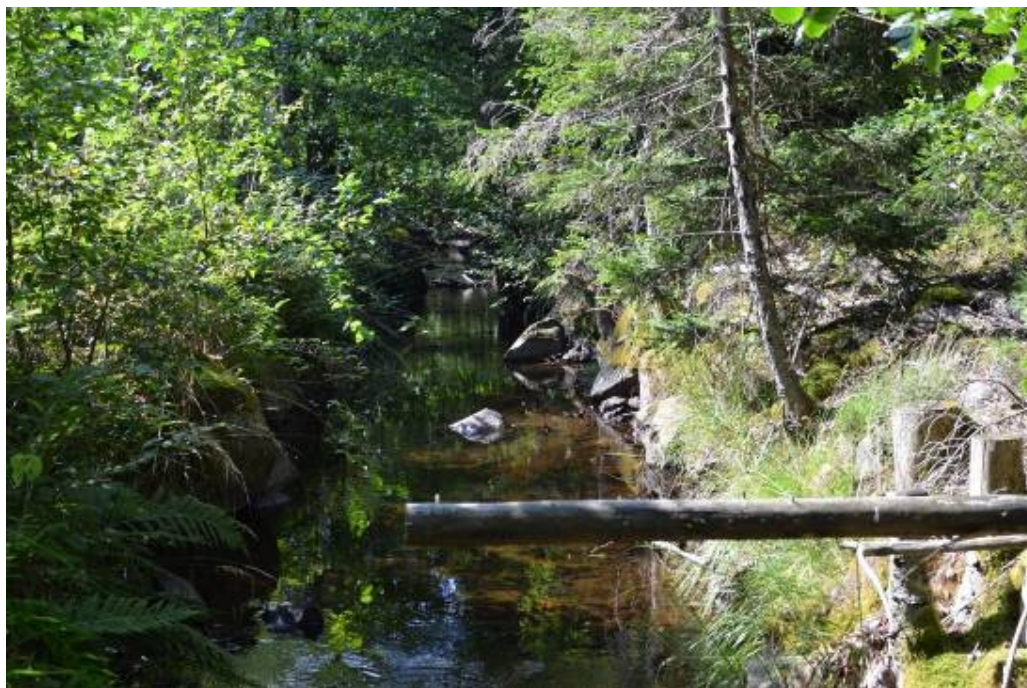
*Figur 34. Kraftigt rensat parti, här föreslås att man lägger tillbaka block från kanterna för att få en större variation i bäckfåran. Där det är möjligt att komma intill med maskin och där det finns förutsättningar för ett lekområde sprids leksten ut.*

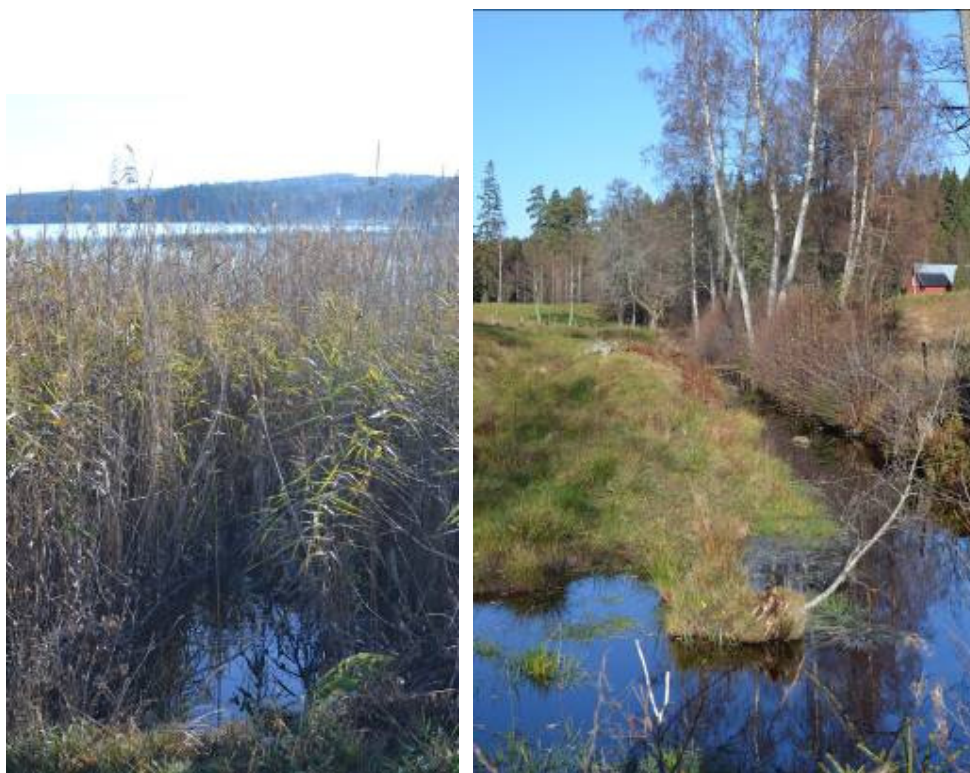
*Figur 36 och figur 37. Bäckens utflöde i Örken, kraftigt igenväxt med vass. Nästa bild, bäcken upp mot första dammen, en kanaliserad sträcka med låg fallprofil. Foto: P. Johansson.*

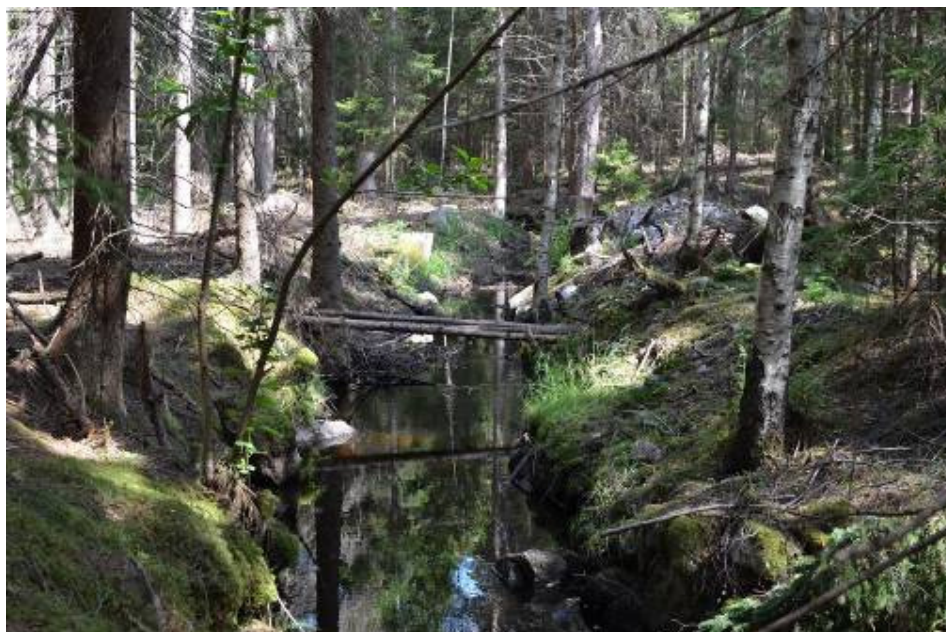
*Figur 38. Bäckens uppströms dammarna rinner mestadels genom granskog, sänkt och rensad med litet inslag av strömmande partier. Foto: P. Johansson.*

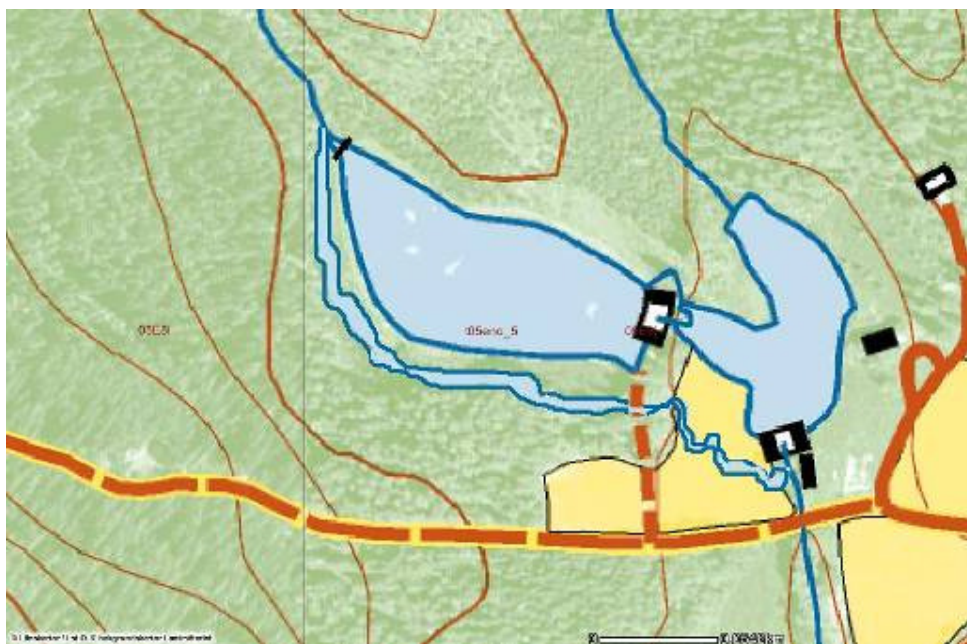
Figur 39. Skiss på en tänkt fiskväg med en ny bäckfåra runt dammarna på den östra sidan.

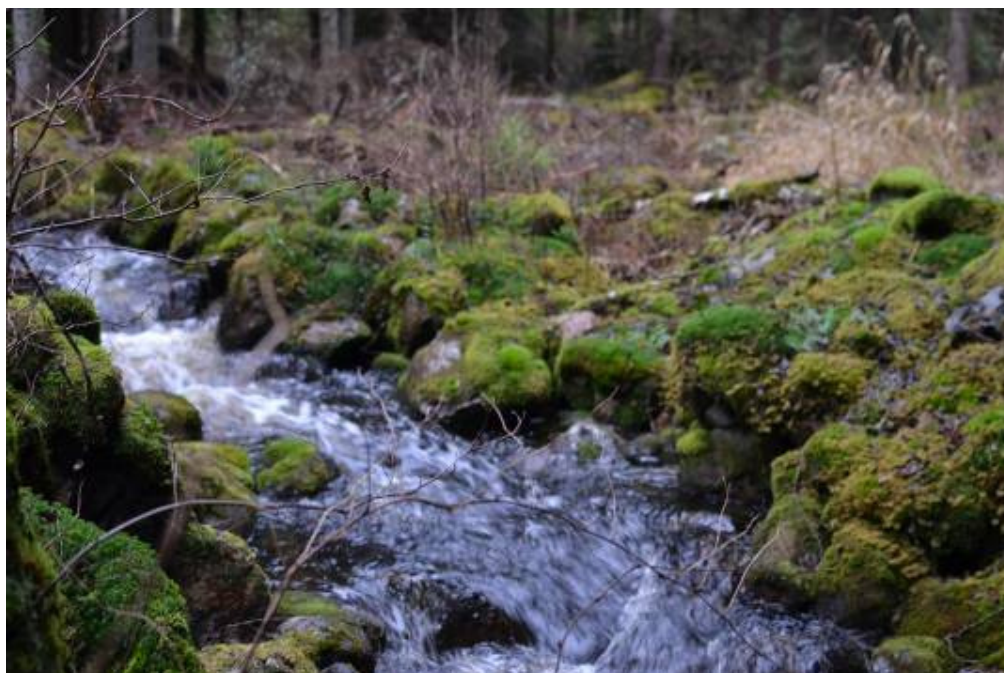
*Figur 40. nedströms VH 4D, bäcken är strömmande men mycket smal, här finns goda möjligheter att bredda vattendraget och skapa fina strömsträckor. Foto: P. Johansson.*

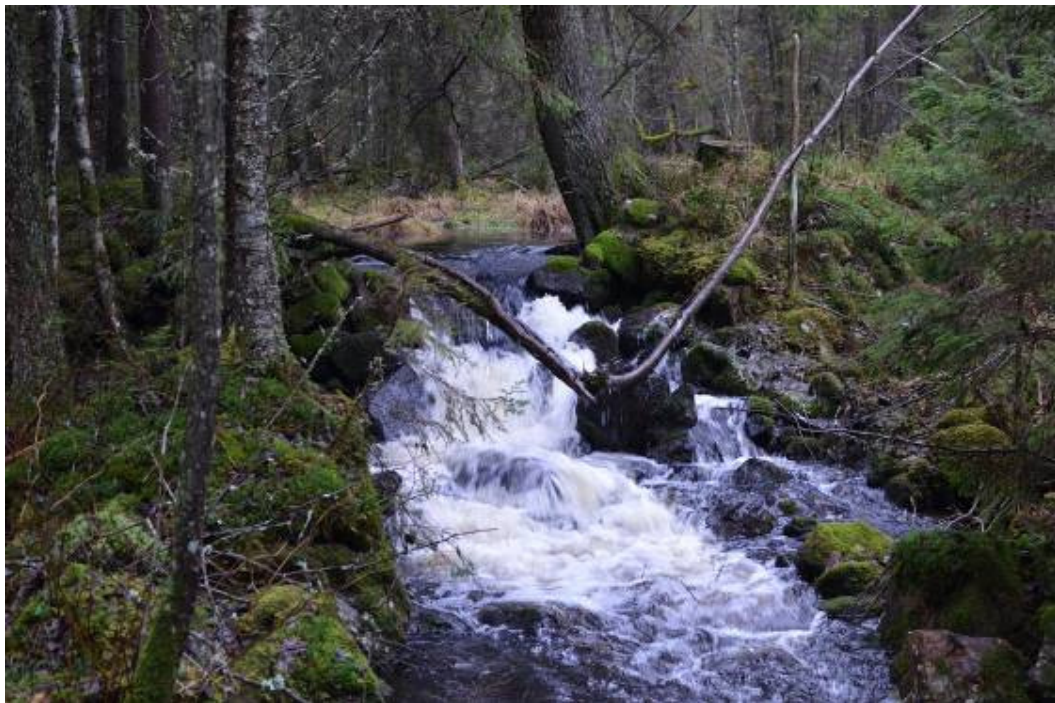
*Figur 41. Vandringshinder 2 i bäck från Feresjön. Äldre stendamm som delvis är raserad men ett fall kvarstår, vilket skapar ett svårpasserbart vandringshinder.*

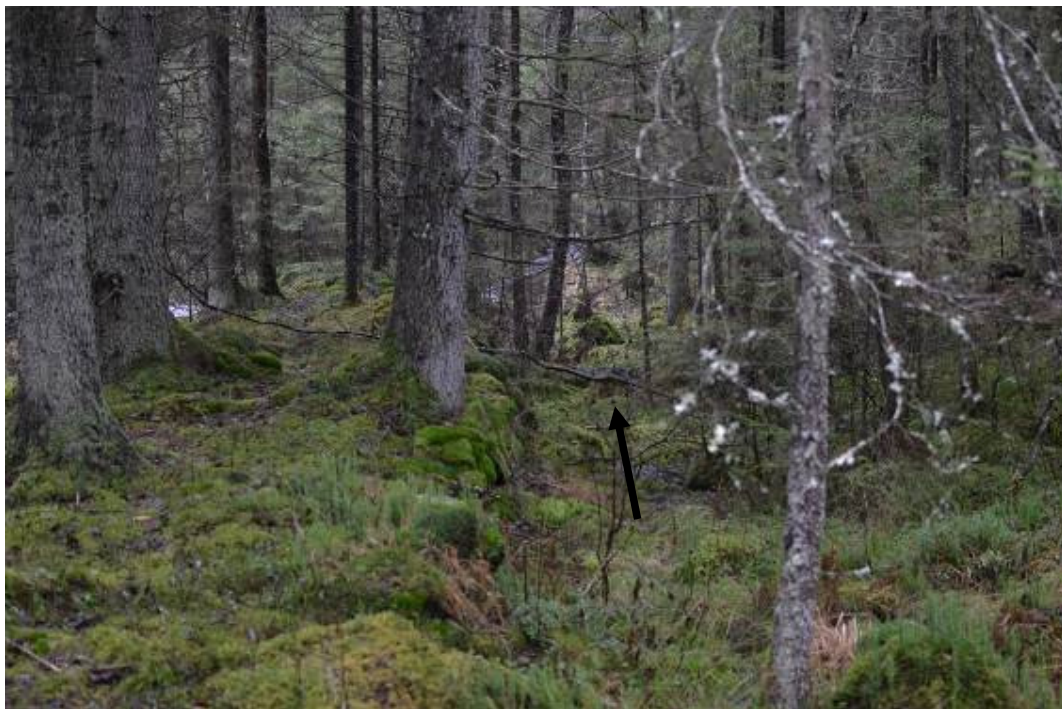
*Figur 42. Dammvallens övre del på den östra sidan, bäcken ses i borte delen. Stendammen öppnas upp i förgrunden och vatten leds in till en ny fåra som löper utmed vallen (se pil) ner till bäcken. Foto: P. Johansson.*

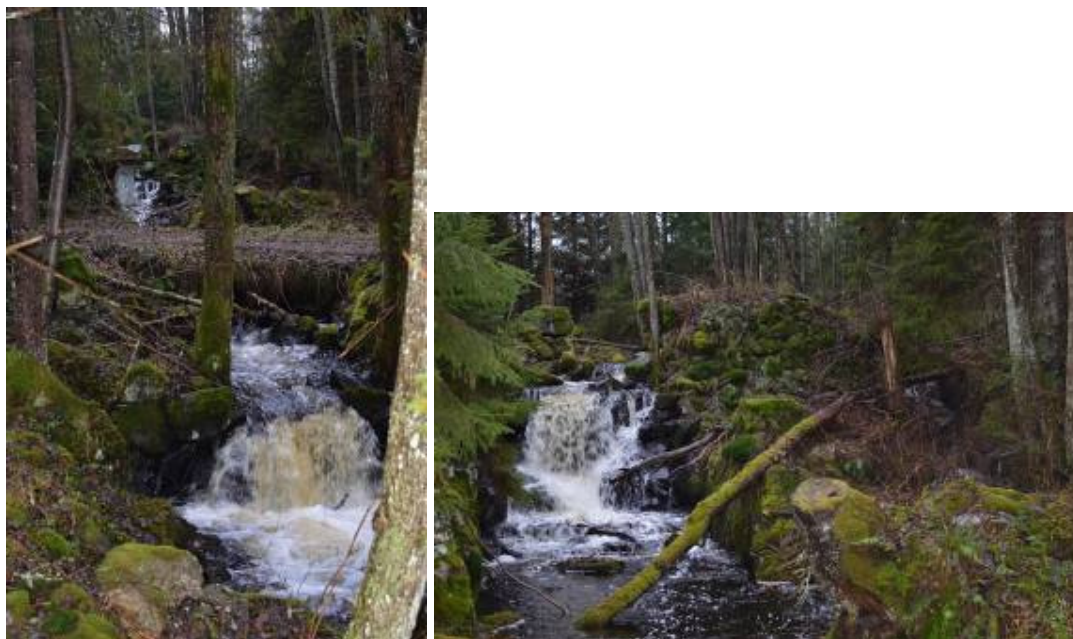
En brant sträcka med rester efter flera äldre verksamheter, husgrunder och stendammar vilket skapar två definitiva vandringshinder. En skogsväg löper också över bäcken och även vägtrummmorna utgör ett partiellt hinder för öring. Sträckan uppströms till Feresjön har låg fallprofil, tidigare dämningssområde och är nu en utdikad våtmark. Därmed är förutsättningarna som reproduktionsområde för öring låga, emellertid finns det en liten tillrinnande bäck (Rostbäcken) som ser ut att kunna ha förutsättningar, oklart hur vattenföringen ser ut under året. Som ett första steg föreslås en fördjupad studie av vandringshindret och Rostbäckens eventuella förutsättningar. Åtgärden ges dock en låg prioritet.

*Figur 43 och Figur 44. Brant parti upp till gammal damm, en skogsväg löper också över bäcken och där skapar vägtrummmorna ett partiellt hinder. Foto: P. Johansson.*

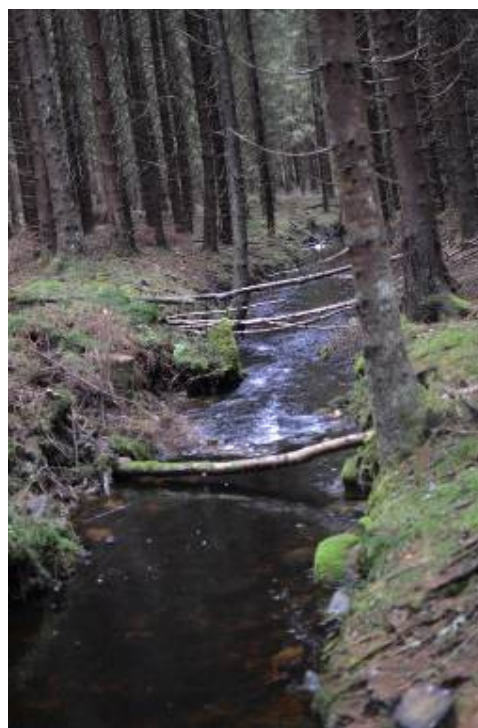
Figur 45. Äldre granskog växer ända intill bäcken, en naturlig kantzon med lövträd saknas. Foto: P. Johansson

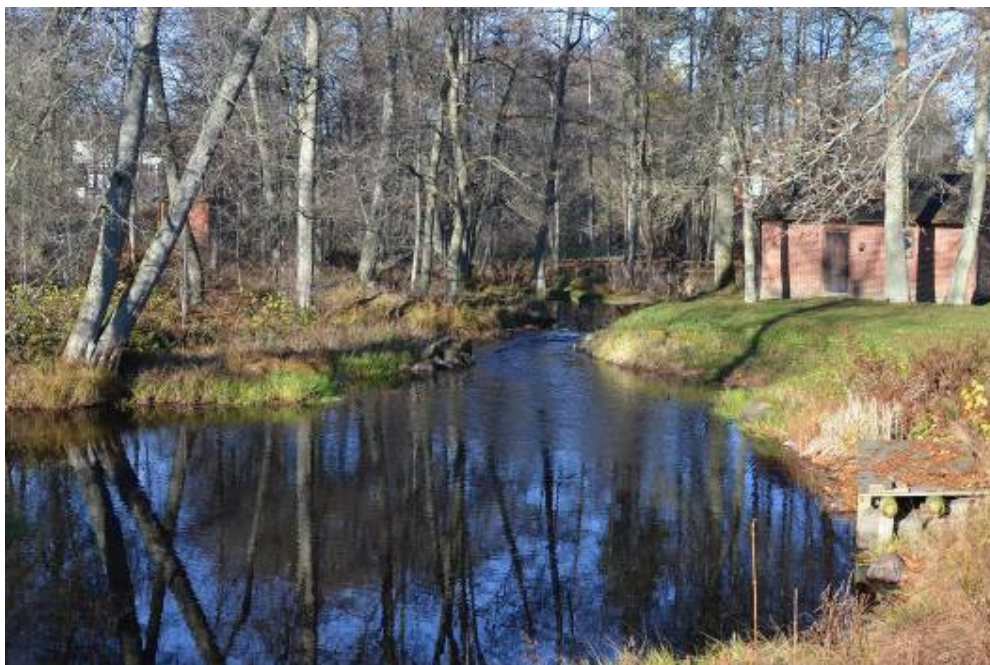
*Figur 47. Ramkvillabäckens nedre del innan småbåtshamnen och utflödet i Klockesjön där vattendraget grenar upp sig i flera fåror. Foto: P. Johansson.*

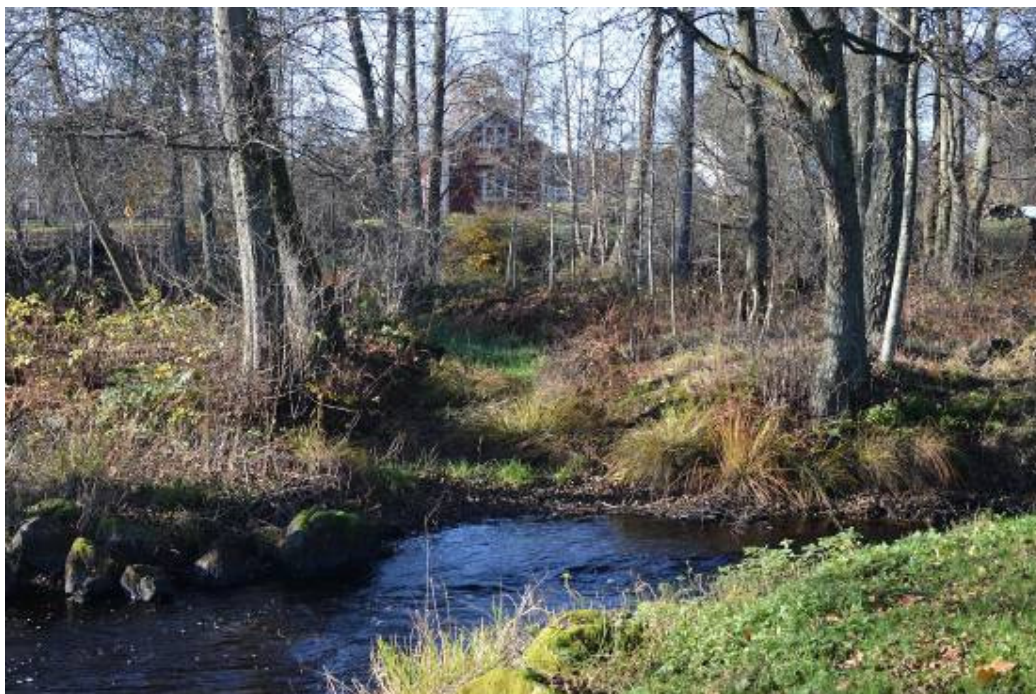
*Figur 48. Rensad strömsträcka i den västra fåran, större block ligger upprepade i kanterna. Kan bli en betydligt bättre strömvattenbiotop med biotopvård. Foto: P. Johansson.*

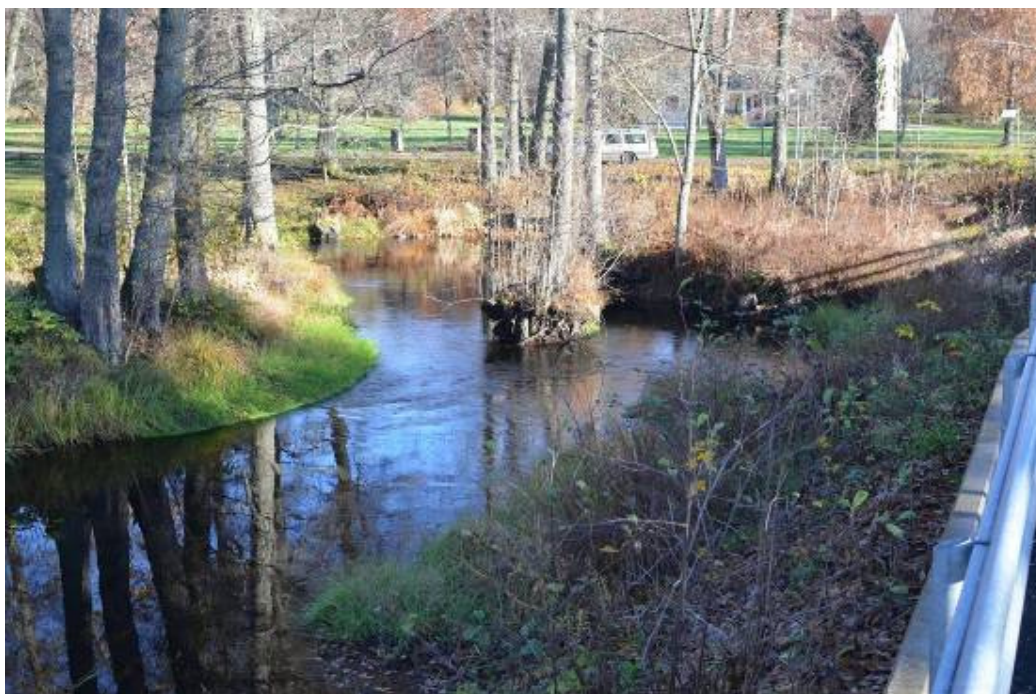
*Figur 49. Åfåran närmast vägen, strömmande med slät grusbotten, potentiellt lekområde för öring. Foto: P. Johansson.*
