Emåförbundet 2010

Förslag på restaurering av Emån

Mellan Emsfors och Åsebo

Länsstyrelsen i Kalmar län

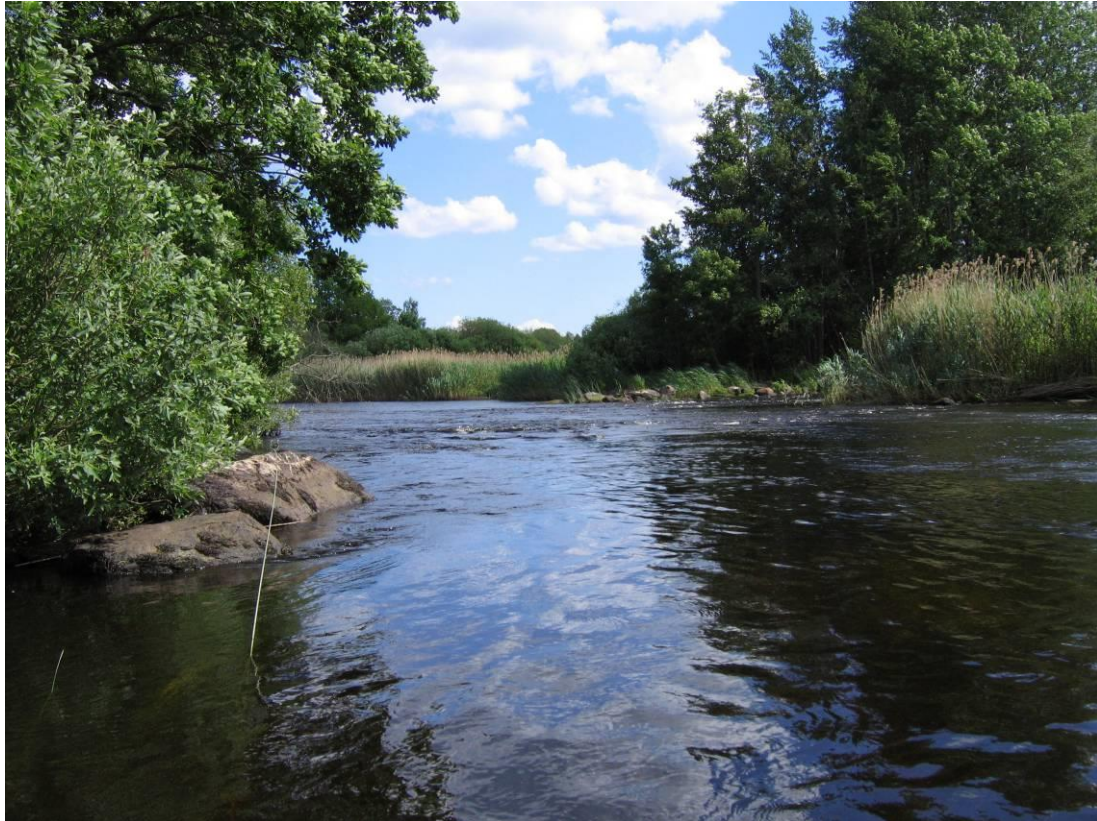
En serie strömnackar vid Villan som kan förbättras med avseende på lekmöjligheter för lax och havsöring (tabell 5, figur 7).

Figur 7. Vy över strömnacken vid Villan. Foto: T. Nydén

Lokal	Beskrivning	Åtgärdsförslag
A	Biotopvårdade forsackar i höjd med Villan, mängden leksten bedöms dock sparsam och bör vara större	tillförsel av leksten kan göras från land, med maskin (A) men med risk för körskador i trädgård etc. Alternativt används helikopter (B). Lekstenen placeras uppe på nackarna i båda fårorna, 10-15 m ³ på varje nacke.

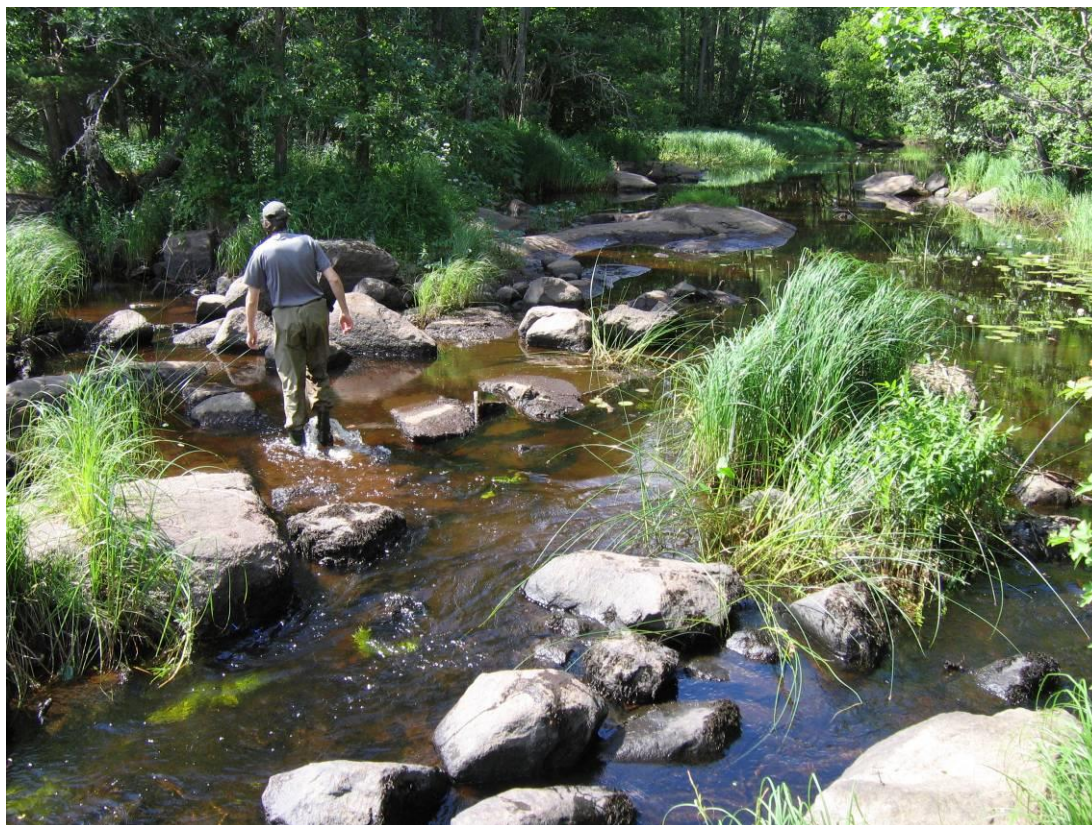
Lokal	Beskrivning	Åtgärdsförslag
A	kvill på norra sidan som periodvis har ingen eller ringa vattenföring pga bergklack vid inloppet. Enstaka öringyngel observerade vilket tyder på att lek sker vissa år vid högt höstflöde och tillräckligt sommarvattenflöde. Storblockigt och svagt strömmande, bäst miljöer i de övre delarna där den delar upp sig i två grenar. Området är viktig potentiell lek- och uppväxtlokal för ffa havsöring	En hög ambitionsnivå: för att kompensera för tidigare förstörda lek- och uppväxtområden kan man spränga bort de övre klackarna vid kvillens inlopp och därmed tillgodose vattenföring året runt. Åtgärden ökar även avbördningsförmågan. Till detta krävs även biotopvård genom utläggning av sten, block och leksten. Låg ambitionsnivå är att låta kvillen vara orörd. Död ved kan tillföras i rikliga mängder genom avverkning av enstaka träd.

Figur 8. Kvillen norr om Vångeström. Foto: T. Nydén.

Vid Kvillen vid Vångeström föreslår vi avsänkning av en bergklack för att tillgodose bättre vattenföring (figur 8 och 9). Eftersom huvudfåran har sänkts har också vattenföringen minskat in till kvillen och denna åtgärd får betraktas som en kompensation. Åtkomsten med maskin är mycket begränsad; vägar till lokalen saknas och närområdet består av skogsmark med inslag av hållar och våtmarker. Vi räknar dock med att maskiner kan ta sig fram och har inte specificerat några kostnadsuppskattningar med helikopter.

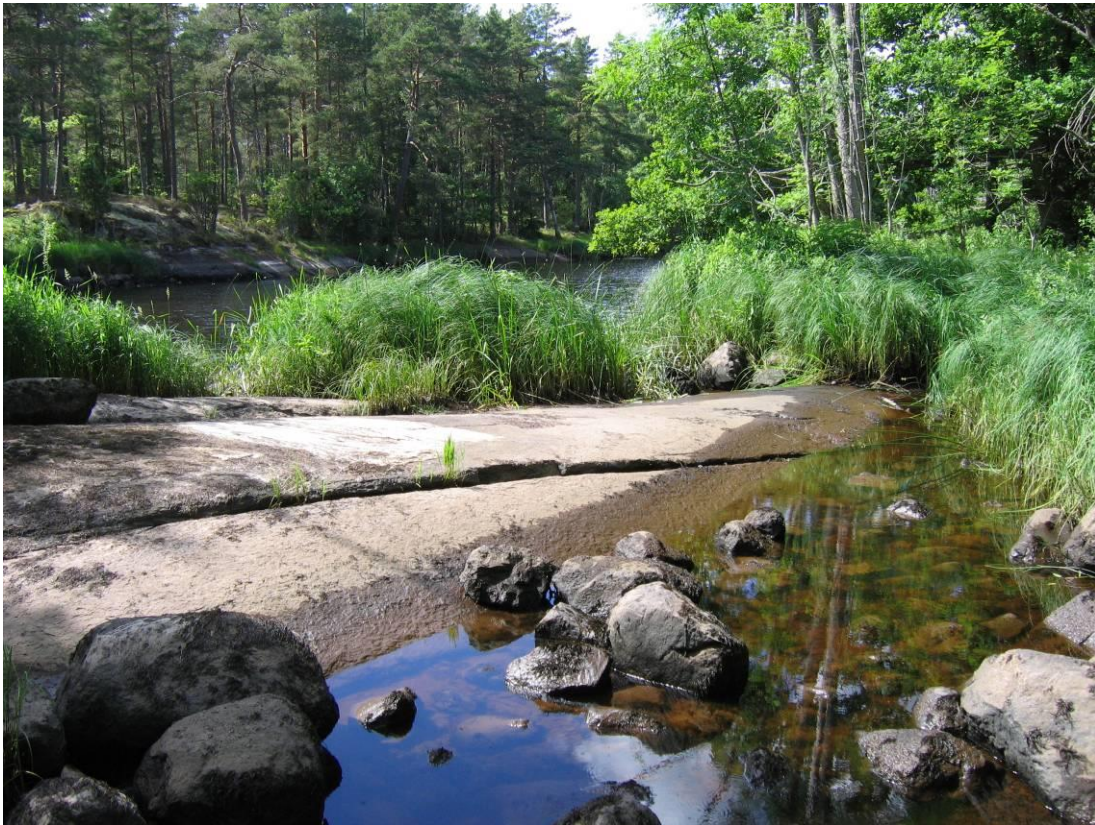
Figur 9. Bergklacken vid inloppet till Kvillen Vångeström. Foto: t. Nydén.

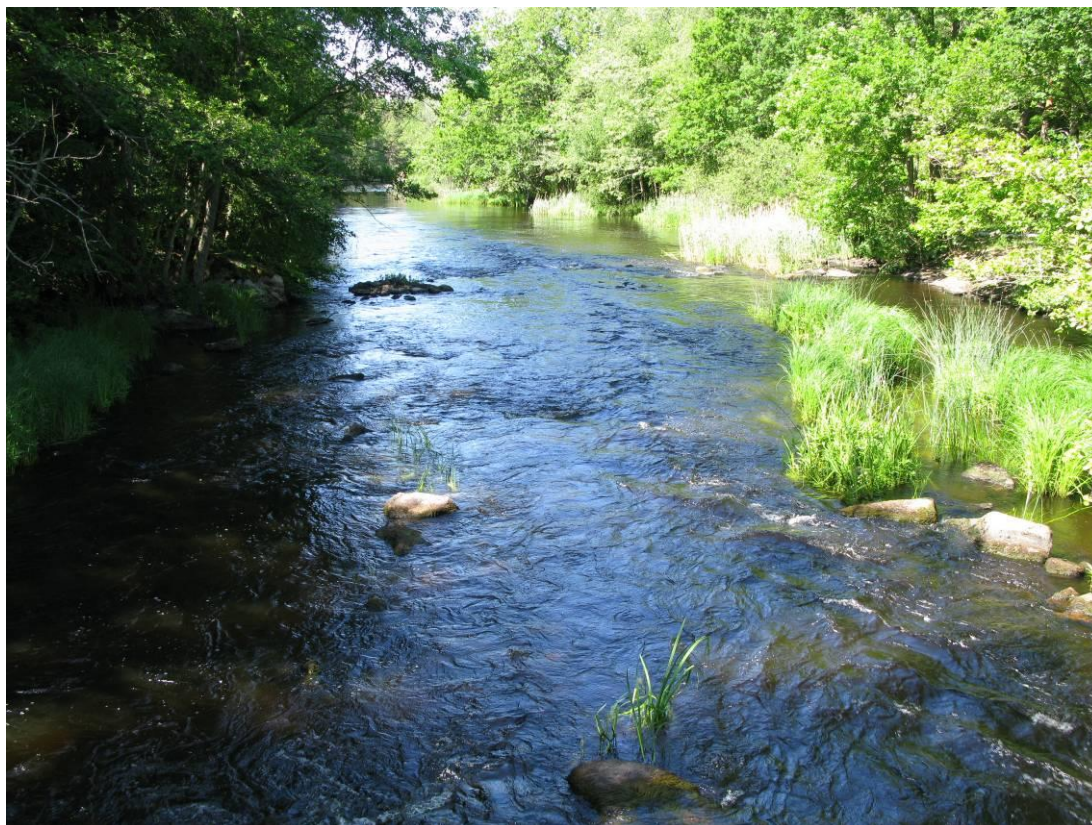
Lokal	Beskrivning	Åtgärdsförslag
A	Rensad ström (måttlig rensningsgrad) med mkt material kvar längs kanterna, en liten kvill rinner längs östra sidan	botten luckras upp med grävmaskin, rensat material läggs tillbaka och leksten sprids på lämpliga platser, även på nacken i kvillens tillflöde. Lättillgängligt med maskin från beteshagen västra sidan. Död ved tillförs som sista åtgärd Låg prio pga att fisk först måste vandra upp genom Grönskogssjön via kyrkekvillen för att nå lokalen.

Figur 13. Vy över Knutskullakvillen nedströms vägbron (Foto: T. Nydén).

Inom Knutskullakvillen har vi pekat ut en lokal (2A) där vi föreslår biotopvård och tillförsel av leksten (tabell 11). Eftersom åtkomligheten är mycket svår för laxartad fisk ger vi åtgärden lägsta prioritet (3). Död ved kan tillföras nedströms bron för att inte orsaka bråtar.

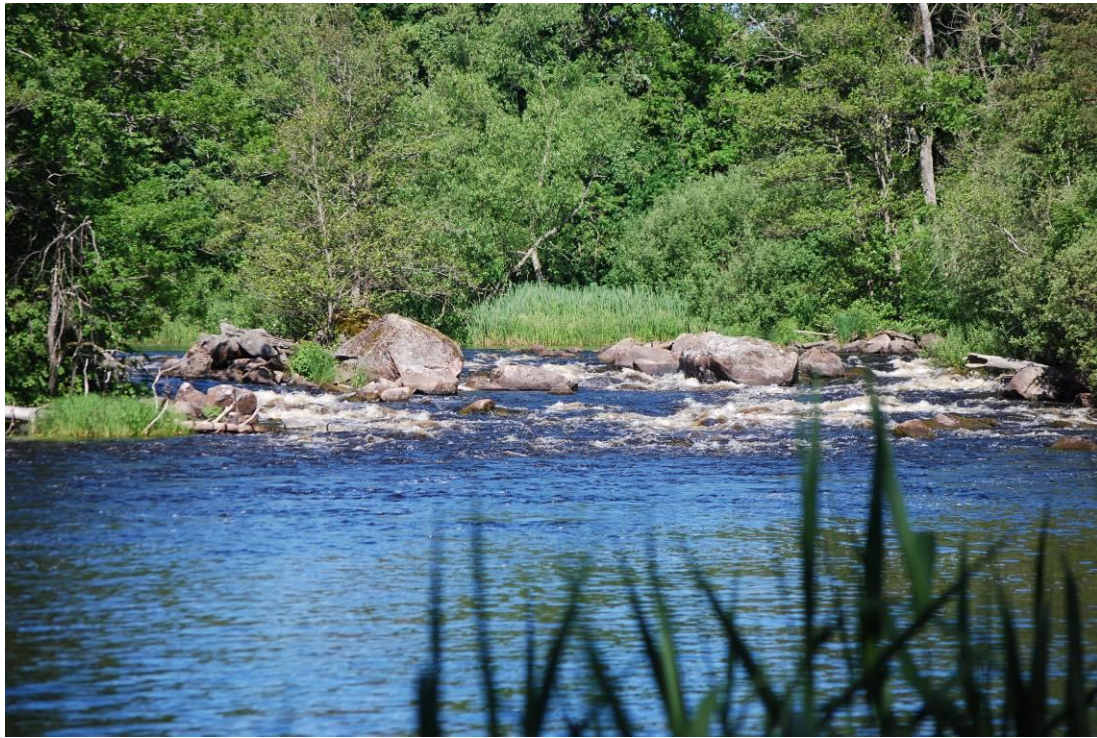
D	Fint strömmande parti avbrutet med lugnare korta sel, flera markerade strömnackar. Rensat, större stenar flyttade till kanterna och upplagda i mindre högar i anslutning till strömnackarna. Generellt mycket dålig tillgång på leksubstrat.	Mycket svårtillgängligt varför lekplatser skapas med hjälp av helikopter. Lämpliga platser märks ut i fält av sakkunnig, framförallt läggs lekstenen på strömnackar, gärna mindre sådana i strömmen där lekstenen bedöms ligga kvar. En liten kvill finns på sträckans överssta den på den N sidan här kan med fördel också en lekbotten anläggas. Rensningen bedöms som marginell och med hänsyn till att en restaurering skulle vara mycket svår att genomföra rent praktiskt (svårtillgängligt och djupt) föreslås ingen åtgärd. Totalt 80 m ³ . Död ved tillförs som sista åtgärd.
---	--	---

Figur 14. Vy över en av strömnackarna inom åtgärdssträcka 3 D (Foto P. Johansson).

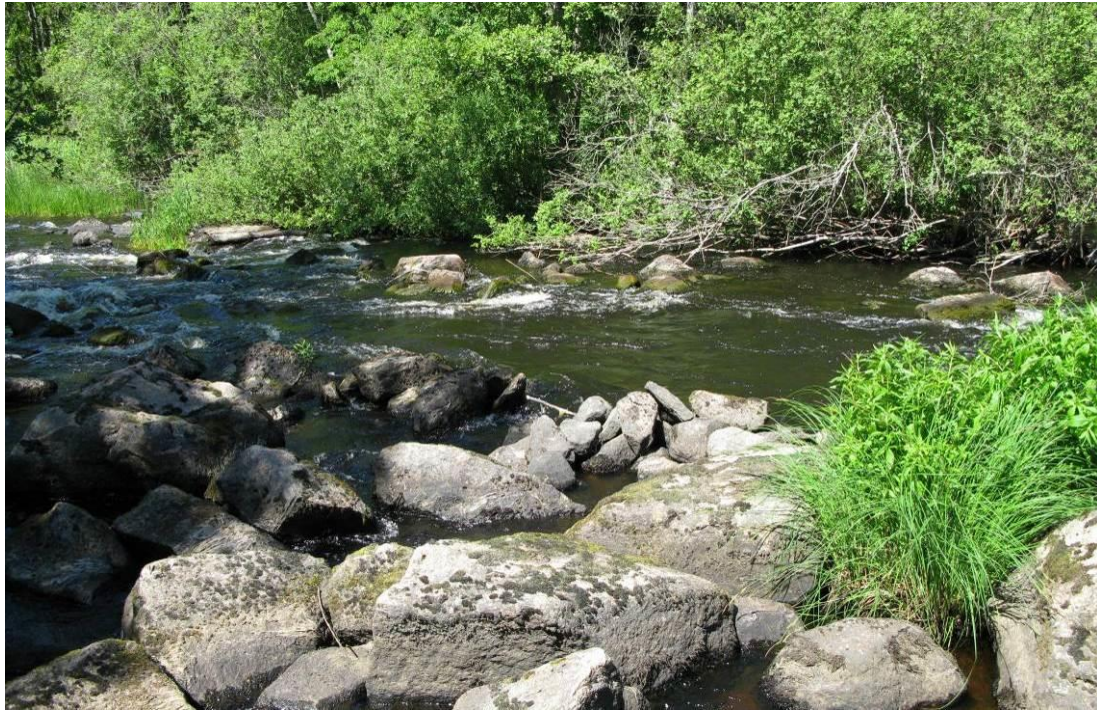
Lokal	Beskrivning	Åtgärdsförslag
A	Rensad fors/strömnacke med många och stora block som ligger kvar på berghäll längs västra sidan av åfåran, fin fiskehölja nedströms.	Forsen/strömmen återställs genom att de stora blocken läggs tillbaka i den rensade fåran. Ån breddas då igen och återfår ett ursprungligt utseende. Leksten (ca 20 m ³) läggs på nacken och i strömmen. Åtkomst kan ske med maskin från V sidan via vägen söder. Död ved tillförs som sista åtgärd.

Figur 15. Vy över åtgärdssträcka 6 A Laxfiskekvillen (Foto T. Nydén).

Inom Laxfiskekvillen har vi pekat ut en lokal (5A) där vi föreslår biotopvård, död ved och tillförsel av leksten (tabell 17). Åtkomligheten med maskin är god och åtgärden förväntas ge god effekt varför den får högsta prioritet (1).

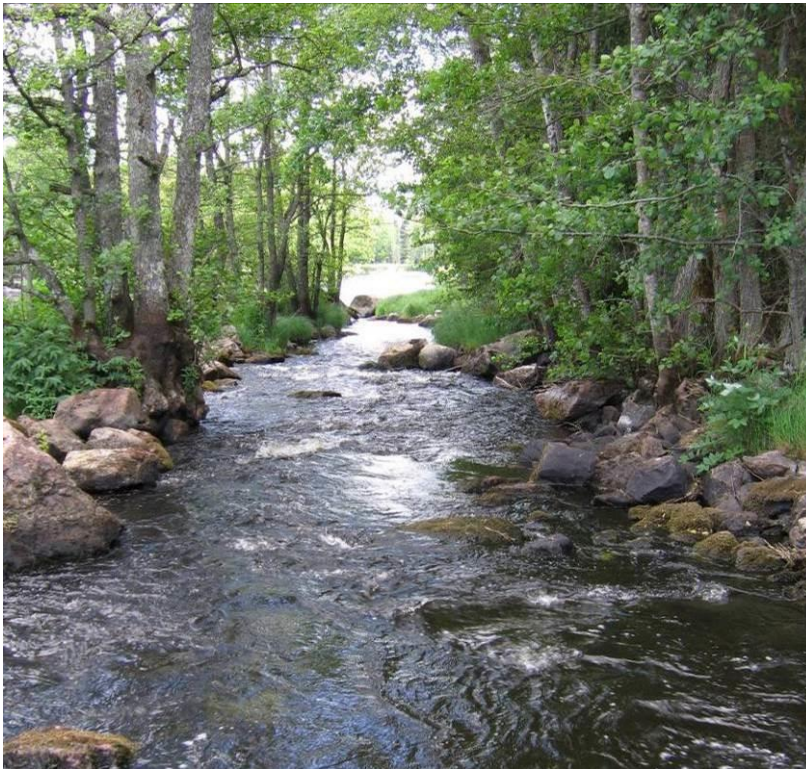
Figur 25. Kvarnkvillen, lokal 4 B, på södra sidan av Klumpekvarnsströmmen. Enligt den antikvariska bedömningen ett äldre kvarnläge som bör lämnas orört. Foto: T. Nydén.

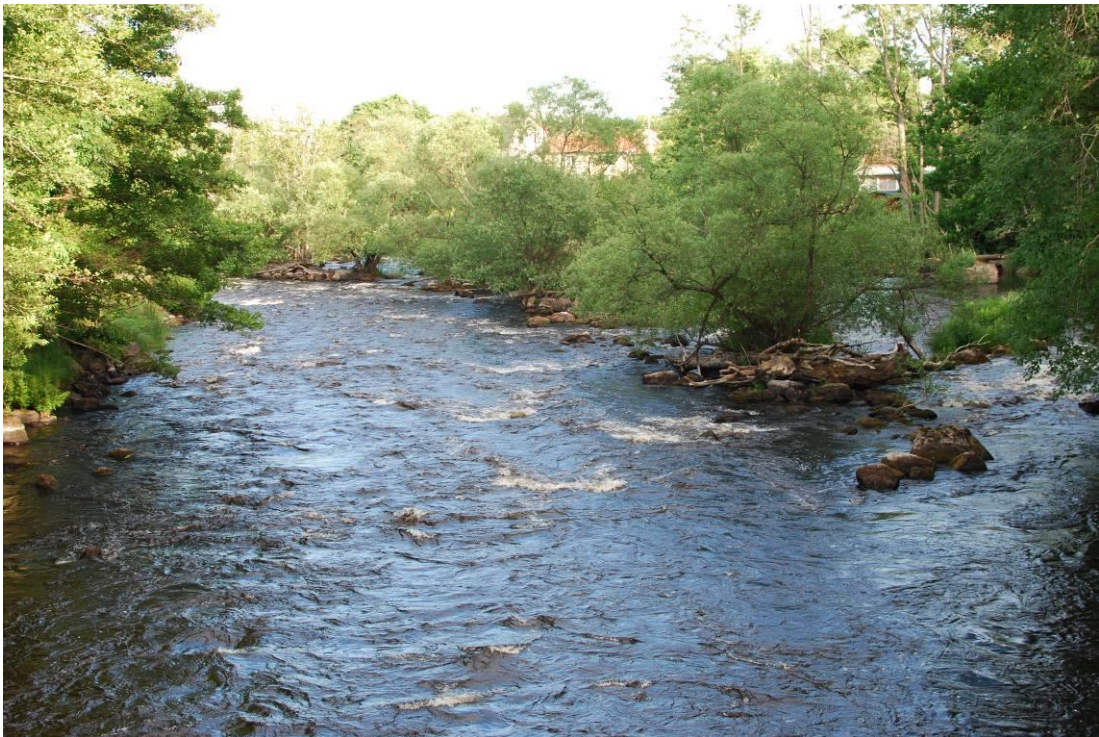
Figur 37. Huvudfåran vid Kvillens inlopp, lokal 3 B – rensat från block men bra strömmande miljöer. Foto: P. Johansson.

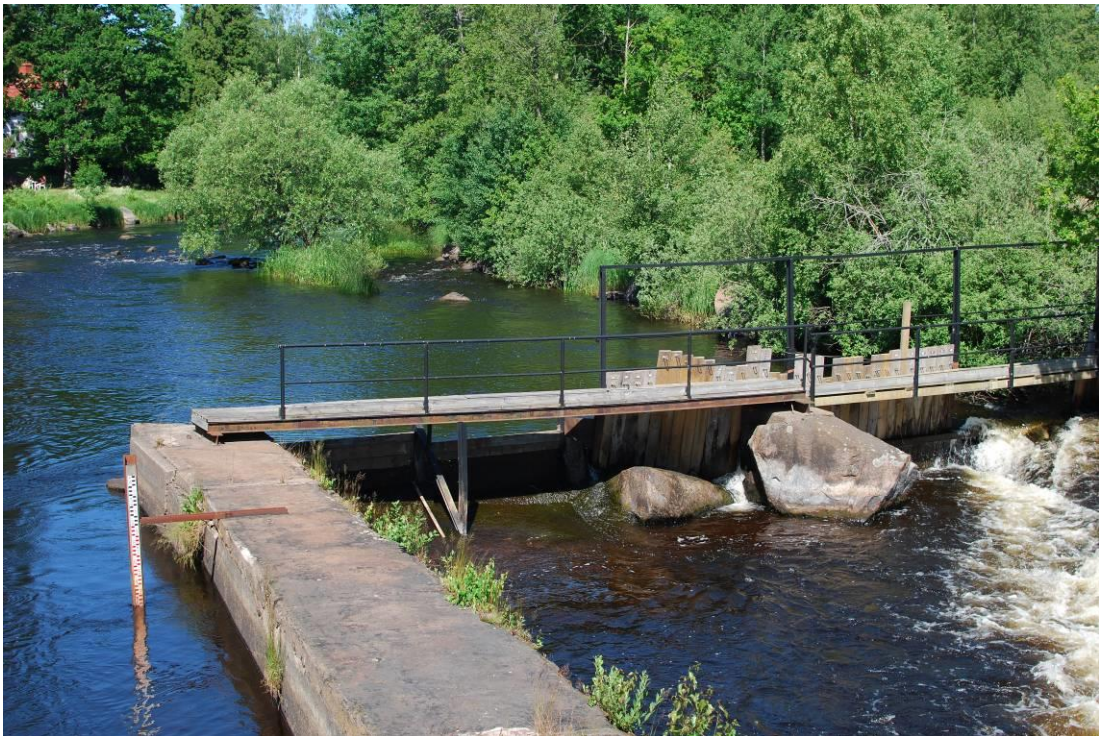
Figur 39. Vandringshindret vid huvudfåran, lokal 3E. Uppströms skymtar lokal 3 F. Foto: P. Johansson.

Figur 40. Retuscherad skiss på förslag på fiskväg vid åtgärdslokal 3E. Dammvallen förlängs ut till holmen och hindret rivs ut, i ovankant skapas en naturlig strömnacke och denna nivå reglerar vilket flöde som skall rinna i strömfåran.

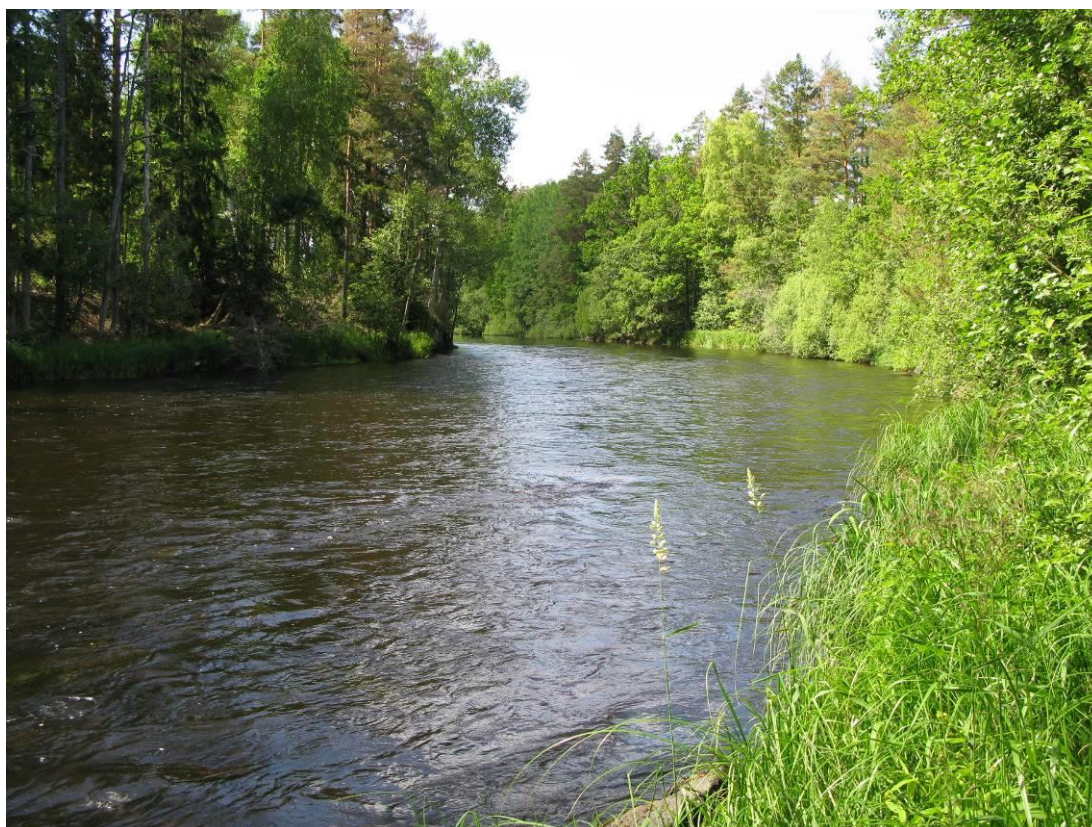
Figur 50. Övre strömmen vid Busseström, sänkt och rensad från block. Foto: T. Nydén.

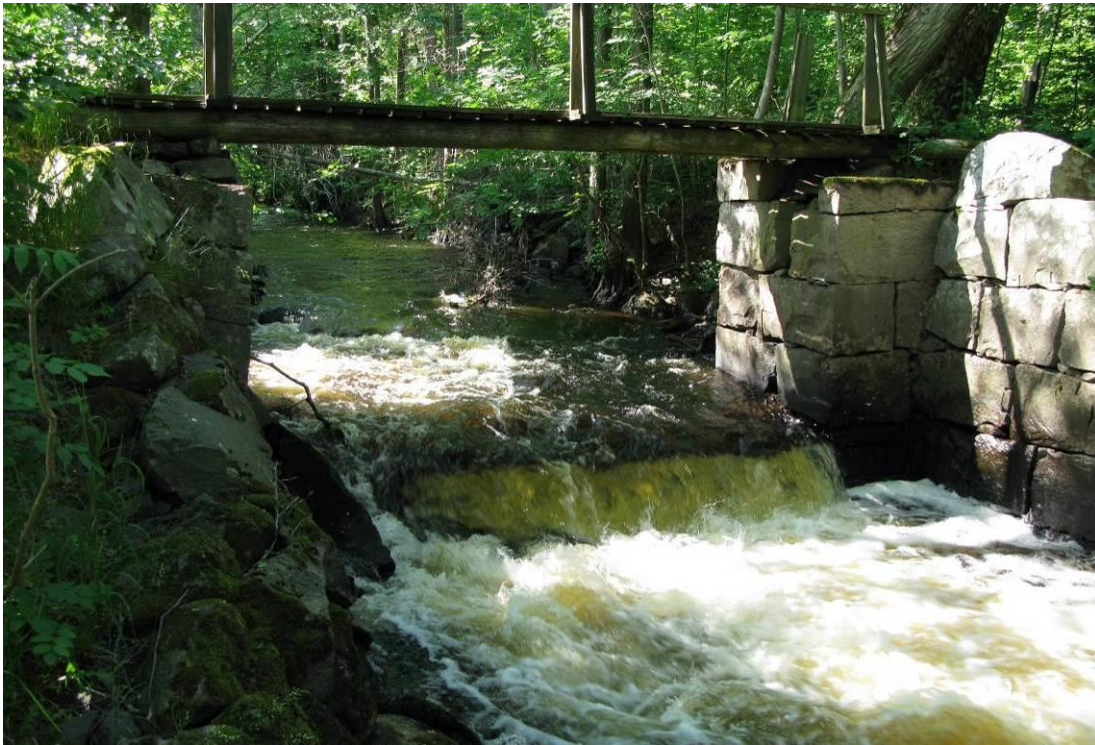
Figur 55. Vandringshindret i kanalen, uppströms syns del av sträckan som föreslås biotopvårdas. Foto: T. Nydén.
