# Åtgärdsförslag för restaurering av Gnyltån i Jönköpings län

På uppdrag av

Länsstyrelsen i Jönköpings län

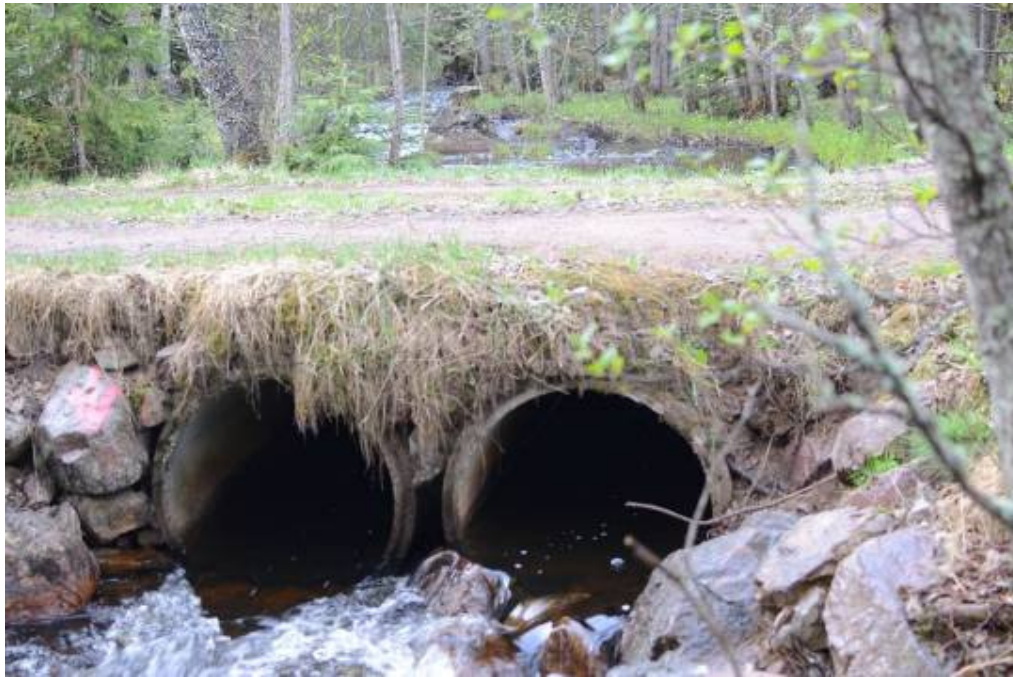
Lokalen utgörs av två vägtrummor (900 mm) vid en skogsbilväg strax norr om Skillingarum (figur 7). Vägtrumorna utgör inte vandringshinder för öring vid normal vattenföring men möjligen för mer svagsimmande arter (t.ex. elritsa). Vattenhastigheten är dock hög genom trummorna som också riskerar att sättas igen på uppströmssidan och därmed skapa ett definitivt vandringshinder. Nedströms trummorna har åtgärder gjorts tidigare för att tröskla upp en högre vattennivå för att underlätta fiskvandring.

*Figur 7. Vägtrumorna vid lokal 1A. Foto: P. Johansson.*

Arbetet kan i princip utföras närsom men skall undvikas under öringens lekperiod i oktober-november eftersom viss grumling alltid uppstår i samband med grävningsarbeten i och vid vatten. Vår erfarenhet är dock att grumlingen har kort varaktighet och sällan eller aldrig orsakar någon nämnvärd påverkan på vattenorganismer. Eventuell förekomst av musslor undersöks innan åtgärd och dessa plockas upp och sumpas tillfälligt uppströms.

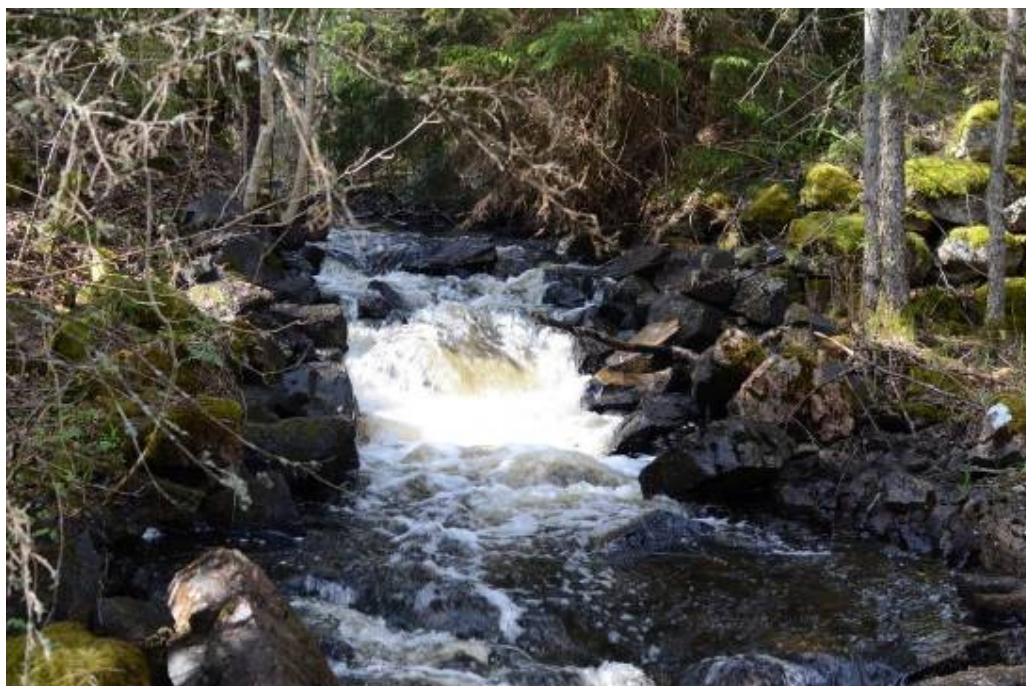
Skillingarum utgörs av ett äldre kvarnställe med en sedan länge raserad dammbyggnad i kallmurad sten (se figur 9 och 10). Hindret bedöms som partiellt för öring och definitivt för svagsimmande arter som t.ex. mört och elritsa. Åtgärder har vidtagits tidigare för att sänka av dammtröskeln och underlätta passage nedströms (länsstyrelsen i Jönköpings län 2001).

Figur 9. Lokal 1B; Skillingarum, ett partiellt vandringshinder för öring i Gnyltån

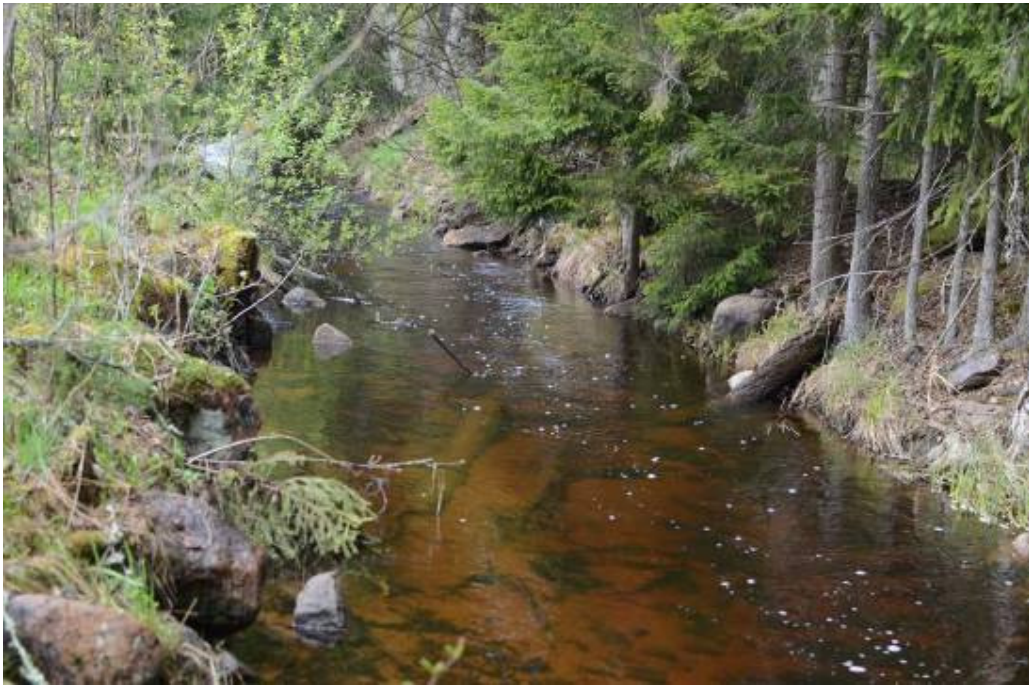
*Figur 11. Foto på del av den sänkta och rätade sträckan nedströms Vedermödan.  
Foto: P. Johansson.*

Vi föreslår biotopvård längs hela den rätade sträckan (se figur 6) genom utläggning av befintliga block och stenar samt tillförsel av leksten och död ved. För att förbättra lokalen ytterligare kan man i samband med uppsamlingen av befintliga block slänta ut kanten och gräva inbuktningar på flera ställen för att skapa en mer oregelbunden och slingrande åfåra (se figur 13).

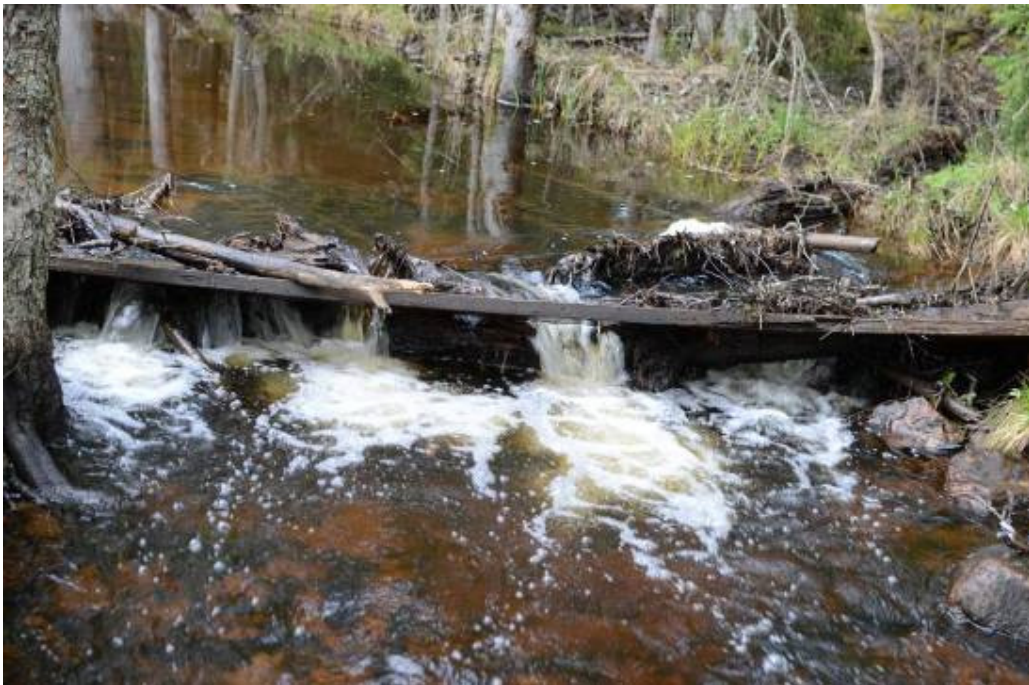
*Figur 12. Det "sentida" vandringshindret på lokal IC – en spång som med tiden  
samlat på sig grenar och kvistar. Foto: P. Johansson.*

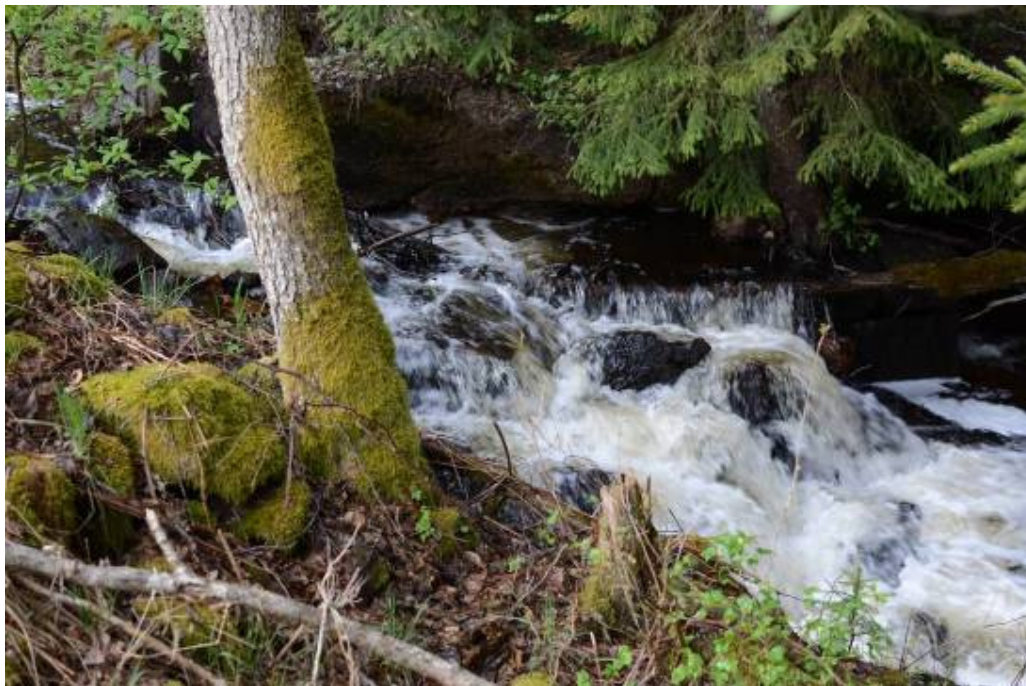
Lokalen består av ett partiellt vandringshinder som utgörs av en stentröskel och stendlämningar efter det turbinkraftverk som fanns på platsen sedan början av 1900-talet (figur 14). Vattnet leddes via en tub från dammen uppströms (Vedermodan övre, lokal 1E).

Figur 14. Vedermodan nedre, lokal 1D, sett från västra sidan. Detta är platsen för turbinkraftverket som fick vatten från dammen via en tub. Hindret bedöms som partiellt för öring. Foto: T. Nydén.

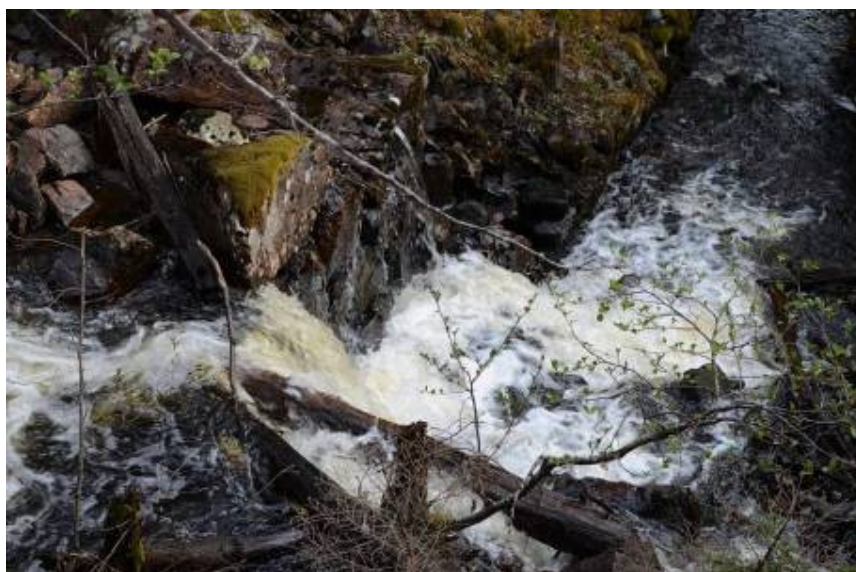
*Figur 16. uppströmsvy över fallet vid Vedermödan övre, lokal 1E.*

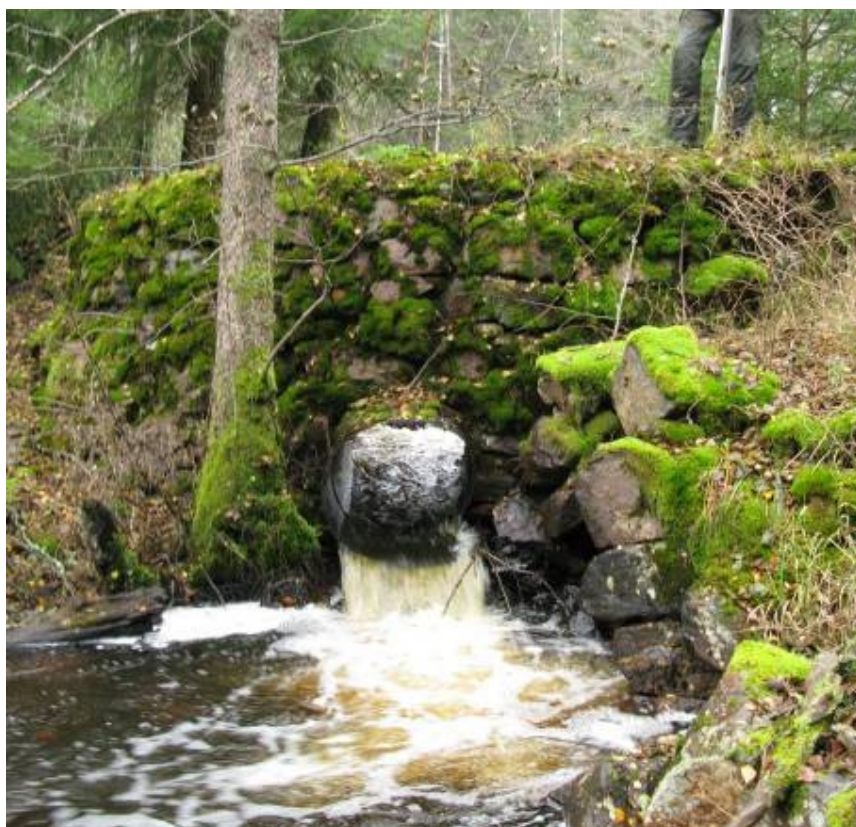
byggd med kallmurad sten men också förstärkt med betong (figur 17). I sydöstra delen finns ett breddutskov som mynnar strax uppströms Stjärnemosse (figur 19). Sannolikt sänktes även ån ytterligare och rätades till ursprungligt utseende. En trätub transporterade vattnet till turbinen nedströms (lokal 1F). Enligt fastighetsägaren försåg kraftverket både Ökna och Åmjölkesbo med elektricitet och man fyllde dammen under natten för att sedan släppa vattnet på morgonen. Som kuriosas kan nämnas att en stålwire gick från dammluckan upp till Ekeberg så att luckorna kunde öppnas från byn.

*Figur 17. Vedermödan övre vid den senare dammen som byggdes i samband med turbinkraftverket. Röret är början på den tub som ledde till turbinen nedströms. Det gamla kvarnstället låg längre nedströms, dvs. lägre än nuvarande damm. Foto: T. Nydén.*

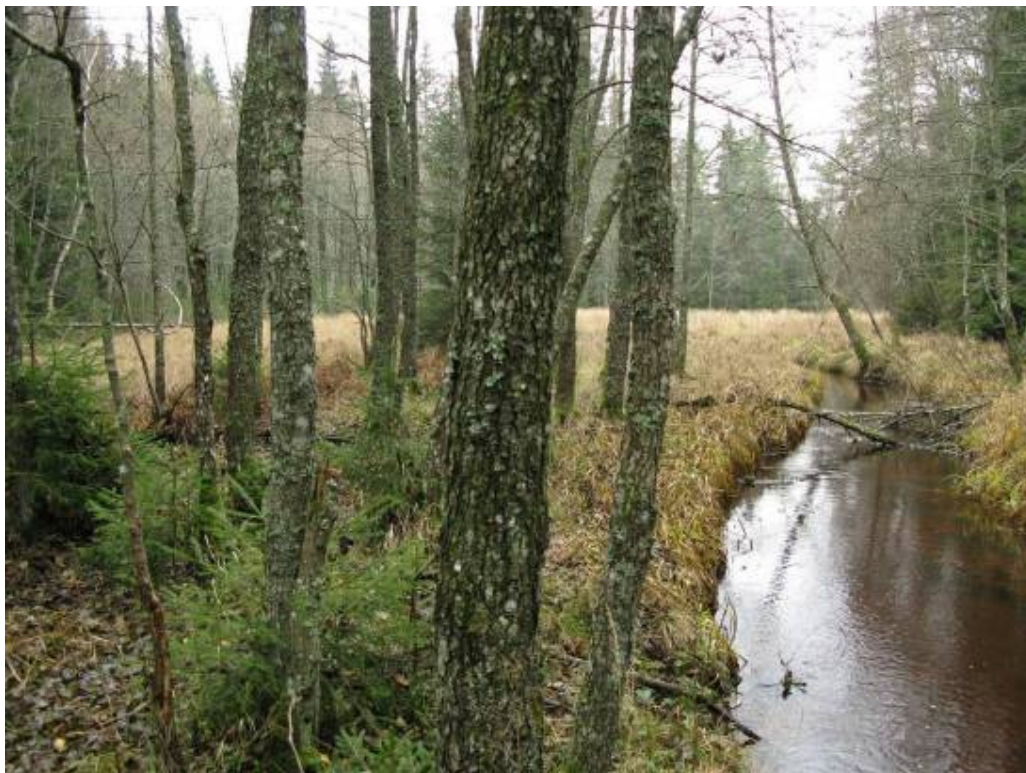
*Figur 18. Den gamla dammen är numera igenvuxen och ån rinner längs västra sidan. Foto: T.Nydén.*

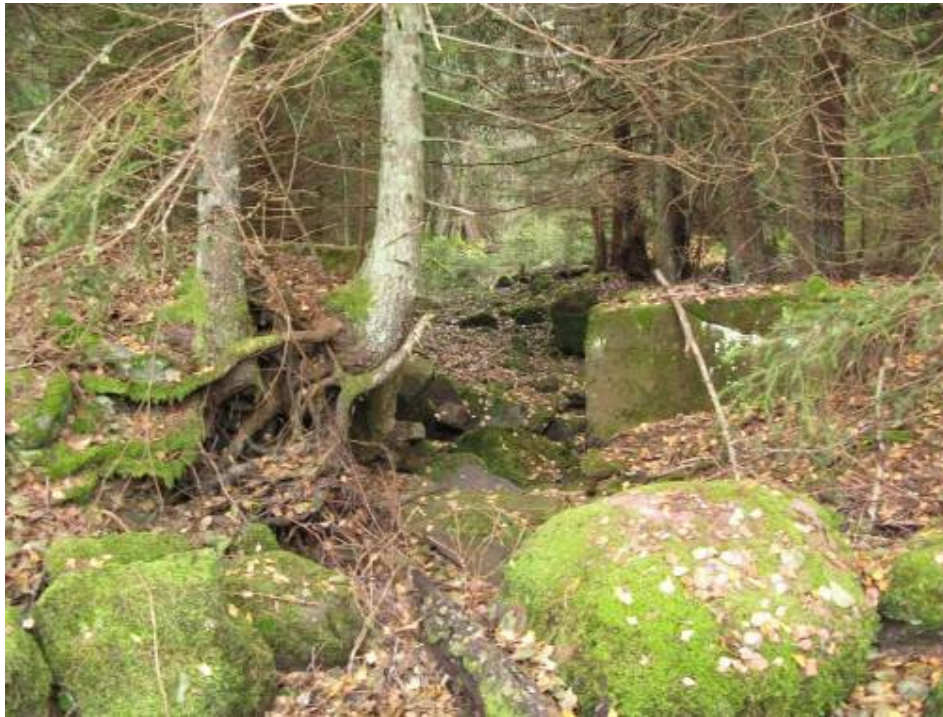
*Figur 19. Breddutskovet vid sydöstra sidan av dammen vid Vedermödan. Här spilldes vatten vid breddning och en tillfällig åfåra skapades som mynnade i området kring Stjärnemosse. Foto: T.Nydén.*

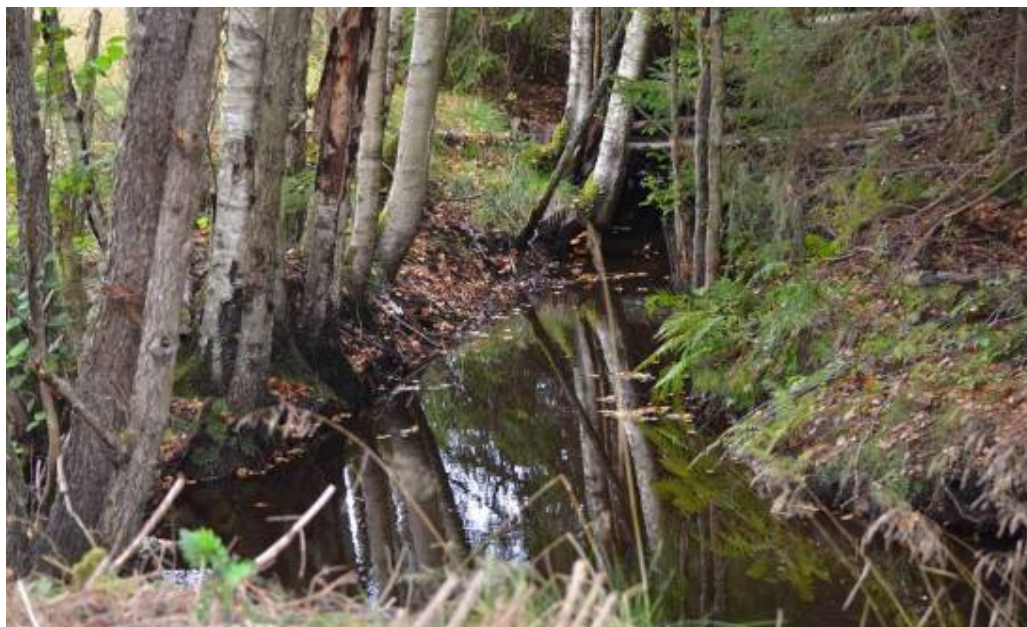
Lysebäck är ett litet källflöde som rinner upp norr om Övre Åmjölkesbo och mynnar i Gnyltån söder om Nedre Åmjölkesbo (se figur 23). Vattendraget har inte inventerats närmare men vid Nedre Åmjölkesbo rinner den genom ett system av grävda dammar (tidigare utdikade mossar) och längre uppströms är bäcken mycket liten och sannolikt inte vattenförande året runt. Närmare Gnyltån ansluter en annan gren och på kartan heter bäcken Kollinabäck. Närmast Gnyltån är den utdikad och gränsar kring öppen mark som också består av utdikad mossmark – här mynnar även ett par tegdiken direkt i Gnyltån. På äldre kartor från Laga skiftet 1849 är bäcken ringlande i nedre delen och till viss del rätad i höjd med Åmjölkesbo (figur 24).

*Figur 24. Lysebäcks mynning i Gnyltån – utdikad flertalet hundra meter uppströms..  
Foto: P. Johansson.*

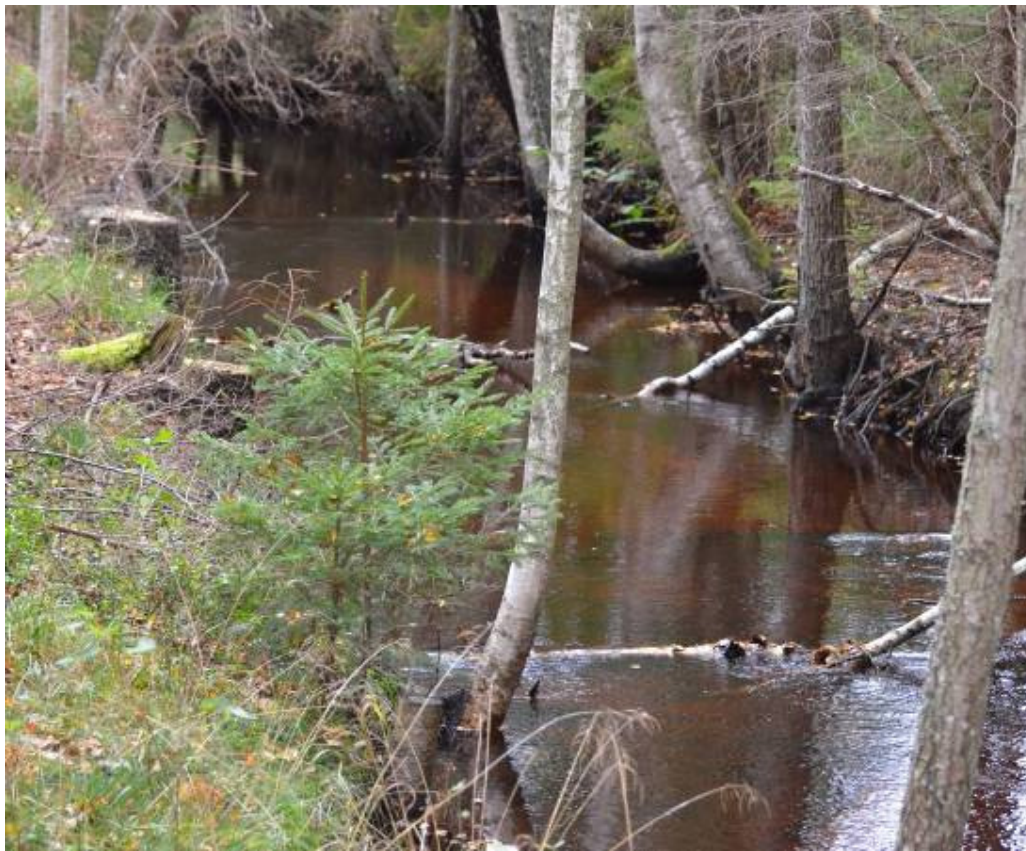
*Figur 27. Vy över lokal 2B, nedströms Åökna – en sänkt och rätad del av Gnyltån.  
Foto: P. Johansson.*

Figur 28. Den rätade åfåran nedströms Åökna grävs om längs kanterna genom att flytta material till motsatt sida och slänta ut kanterna.

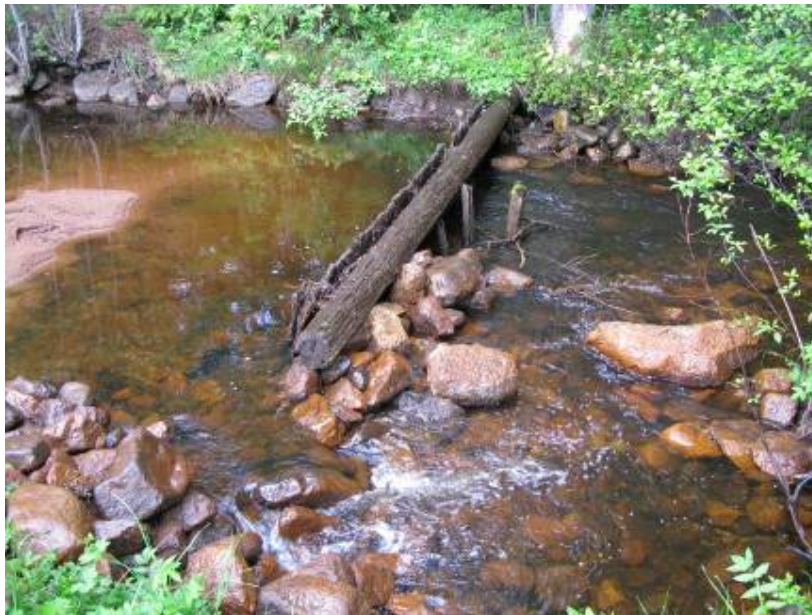
*Figur 30. Lokal 2D baddammen med den numera öppna fåran.*

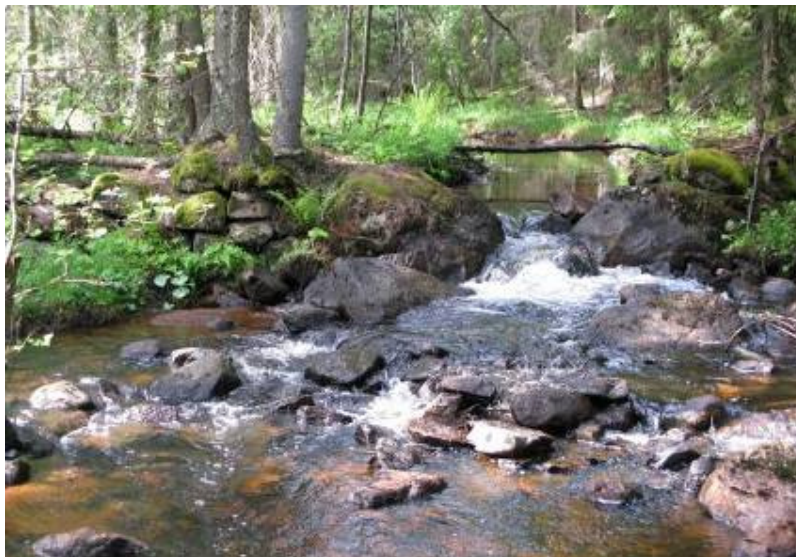
Figur 33. Kvarnstället uppströms Åökna, lokal 2E.

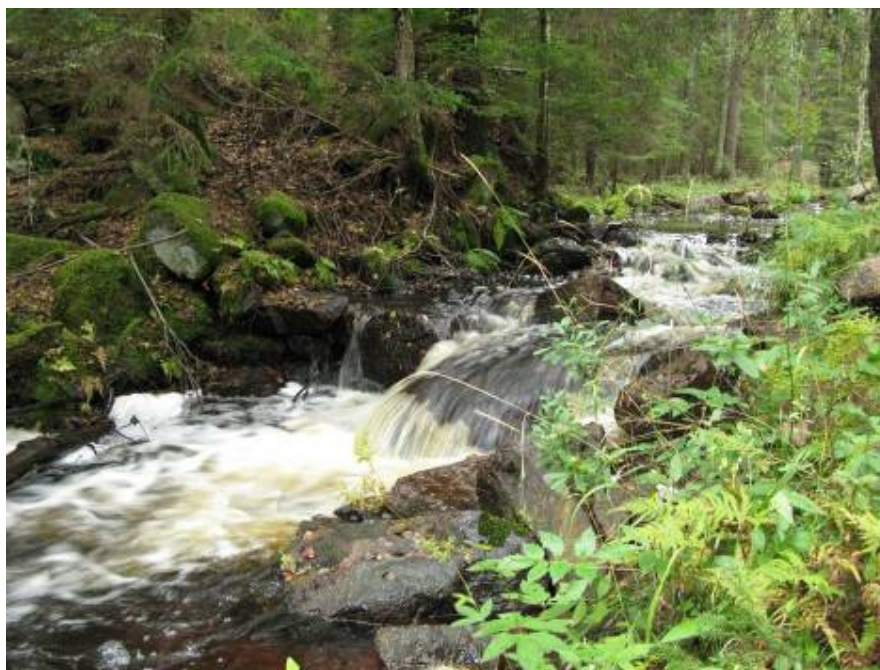
*Figur 35. Kvarnstället Åmjölkesbo övre, strax nedströms Mjölängarna.*

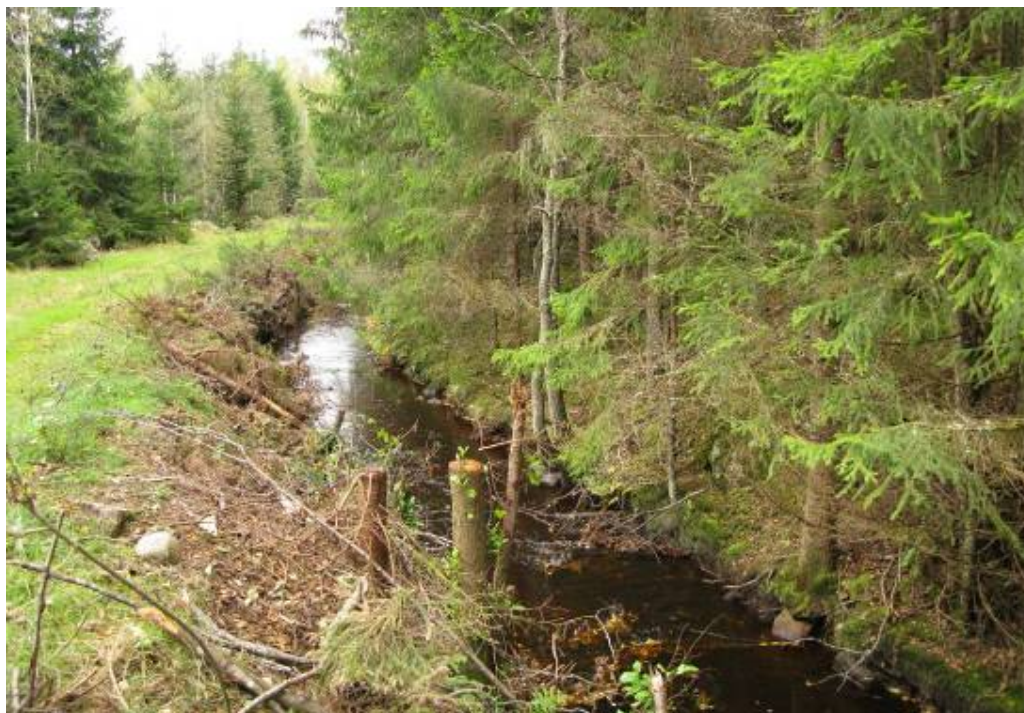
*Figur 39. Lokal 3A; Kanalen nedströms mjölängarna. En sänkt och rätad del av Gnyltån som kan förbättras i viss utsträckning.*

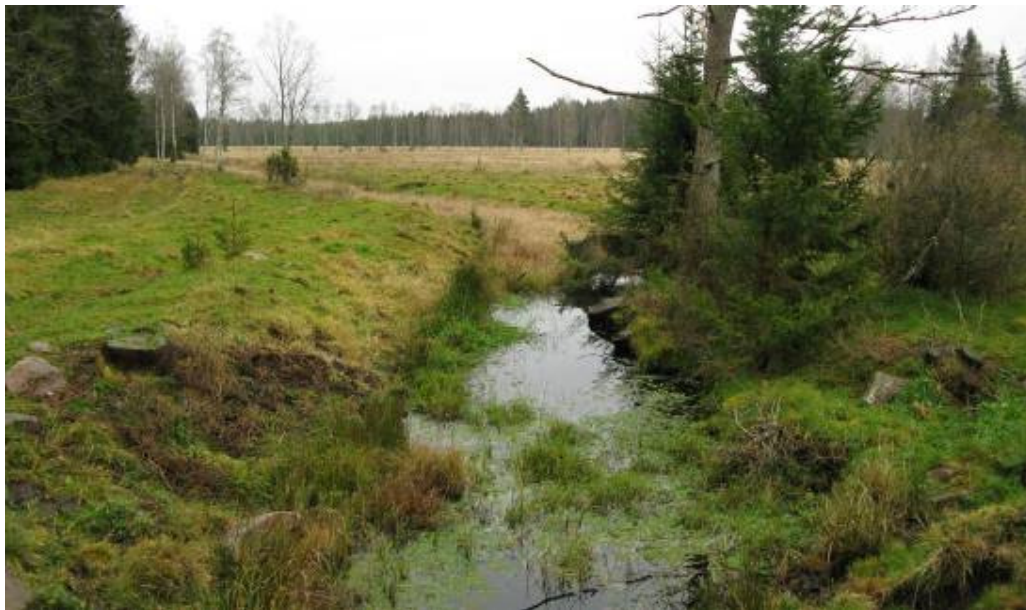
*Figur 41. Kvarnbäcken strax efter att den rinner ut på Mjölängarna, sänkt och rätad. Här finns goda möjligheter att skapa fina våtmarker.*

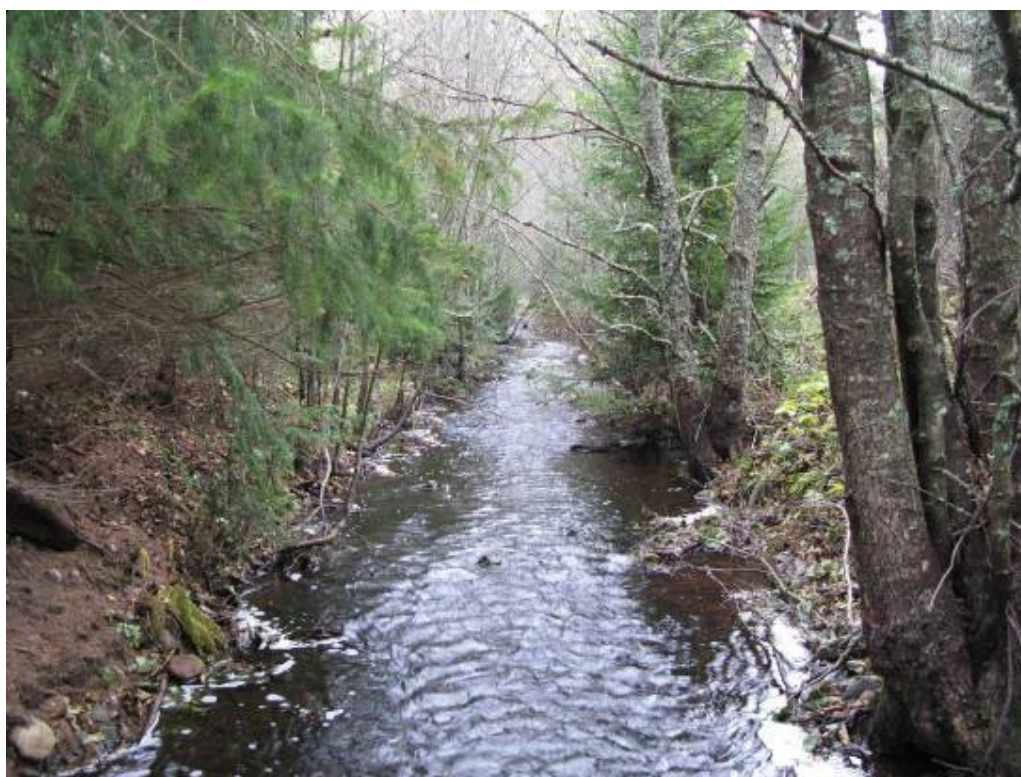
Figur 44. Gnyltån i allra översta delen av Mjölängarna, innan de öppna markerna.

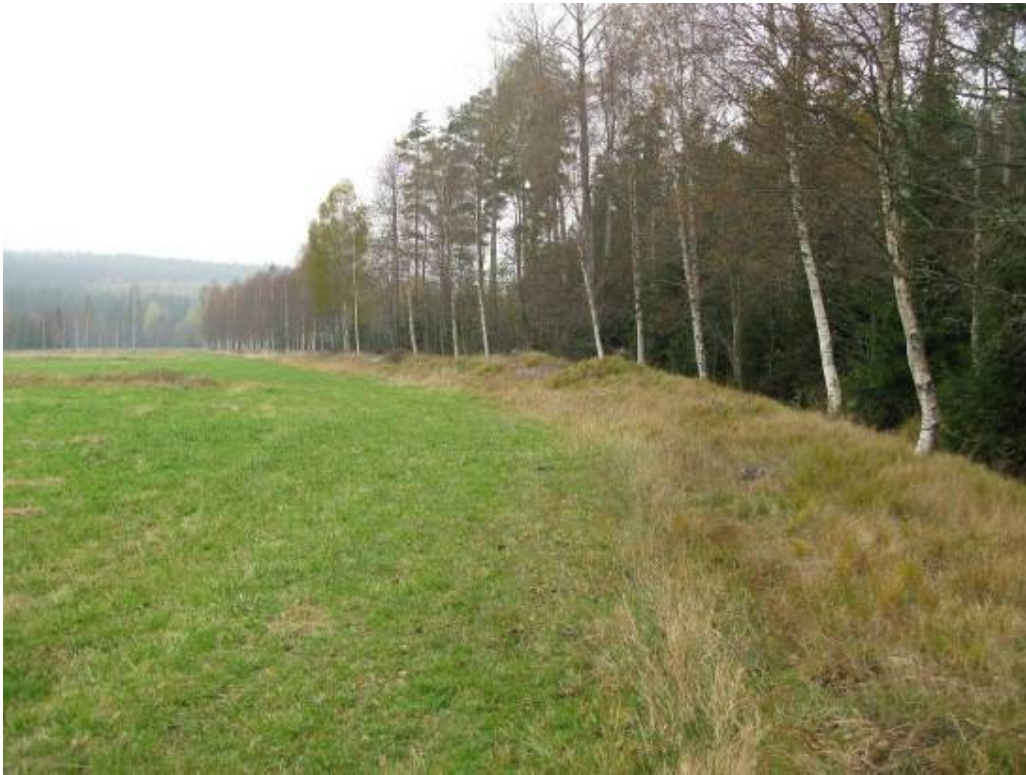
*Figur 45. Bild på Mjölängarna vid mellersta delen – gnyltån rinner till vänster i bilden men endast rensningsvallarna kan skönjas. Foto: T. Nydén.*

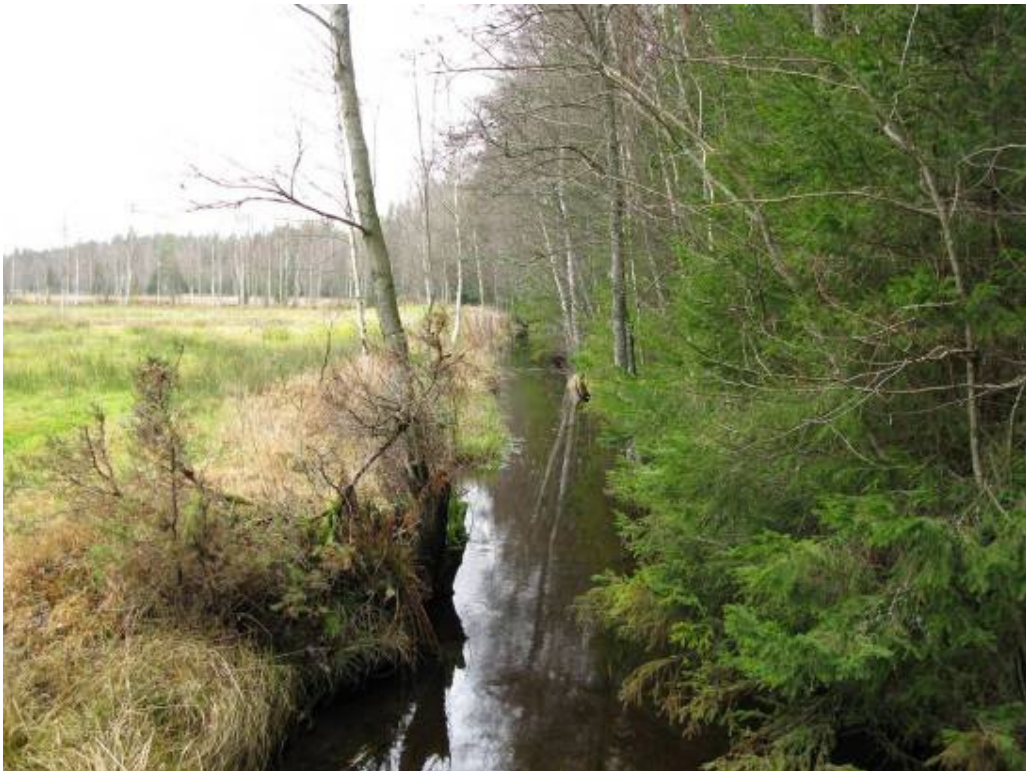
*Figur 46. Gnyltån vid Mjölängarna längre nedströms. Foto: T. Nydén.*

Figur 47. Idéskiss kring utgrävning av stora och små meanderbågar längs ett rakt dike. Schakmassorna används för att fylla ut den gamla fåran eller läggas på motsatt sida.

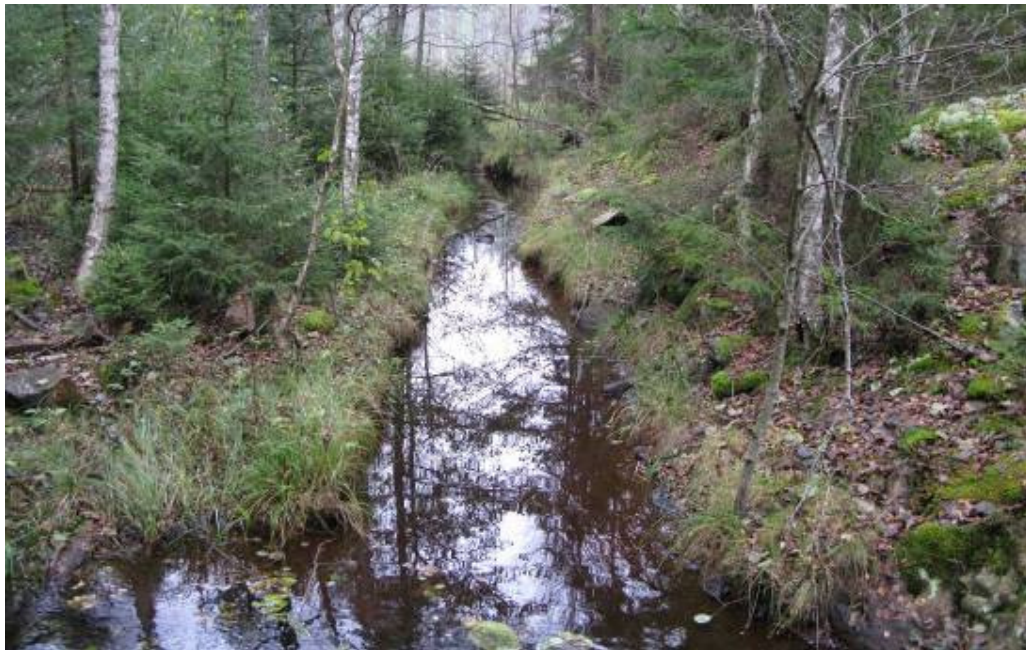
*Figur 51. Bäckens från Klackenhult är i dag ett dike och den tidigare dammen vid Klackenhults nedre kvarn är torrlagd (se även figur 51). Foto: T. Nydén.*

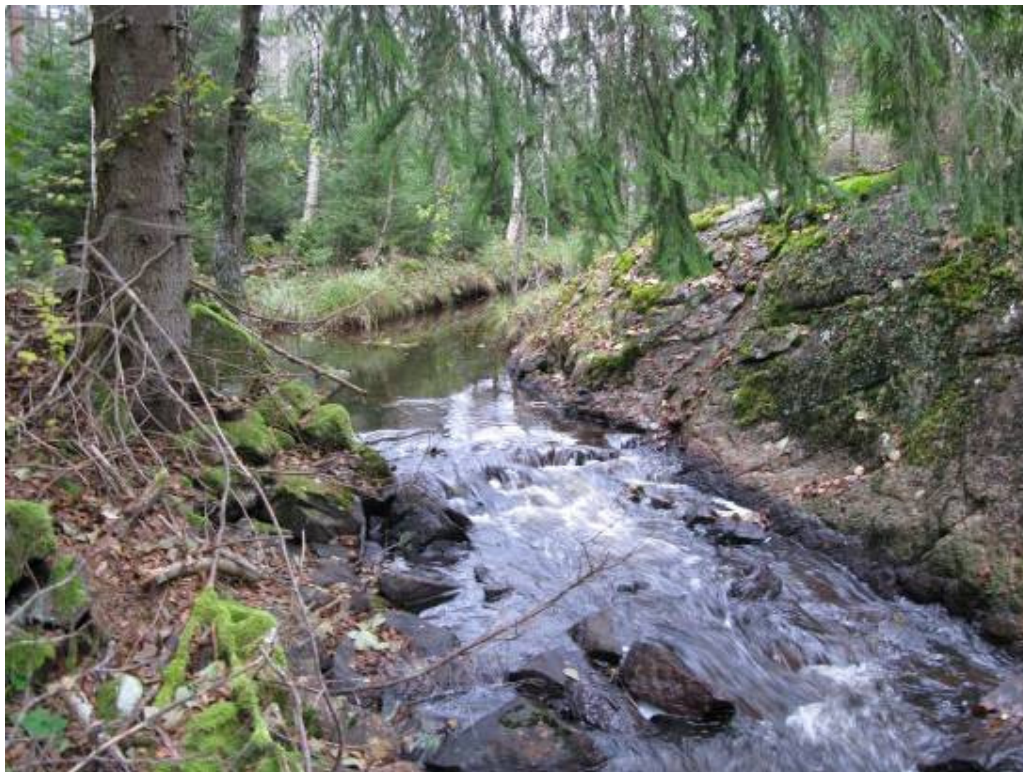
*Figur 52. Samma ställe som i figur 50 men nedströms den gamla dammen och kvarnstället för Klackenhults nedre kvarn, vars stensättning kan skönjas till vänster i bilden, se även kartan figur 53 Foto: T. Nydén*

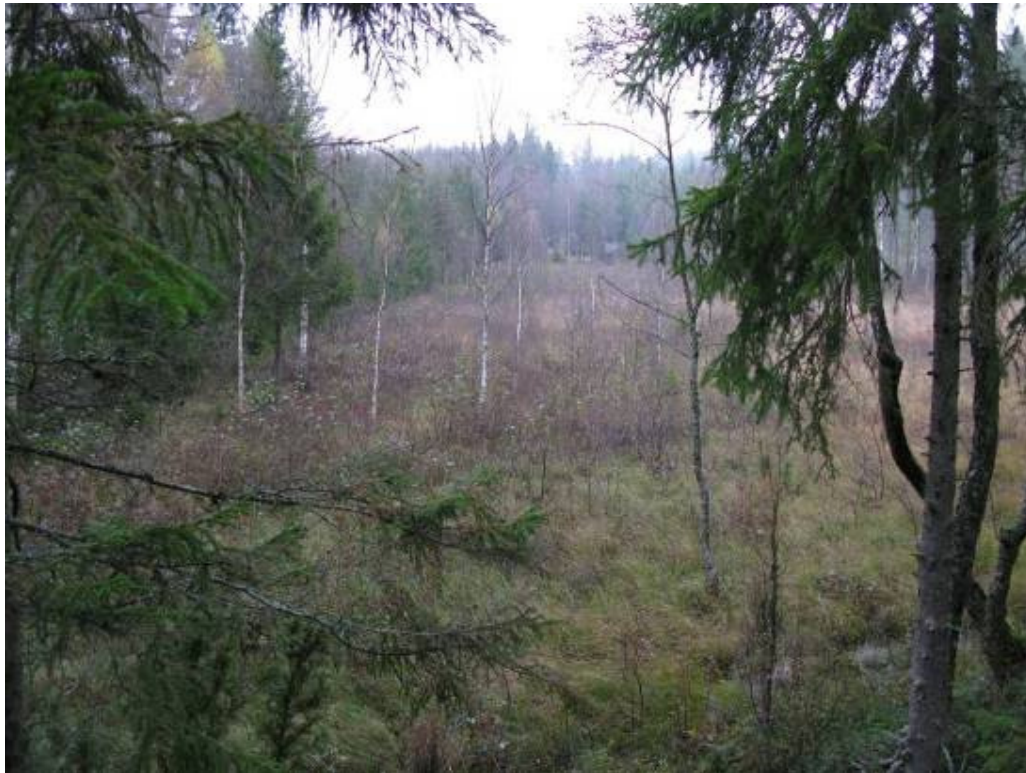
*Figur 54. det gamla dammområdet som föreslås bli en våtmark.*

Figur 55. Idéskiss (satellitbild respektive kartbild) på hur befintligt dike genom den gamla kvarndammen vid Klackenhults nedre kvarn kan grävas om och översilas på befintlig mosse.

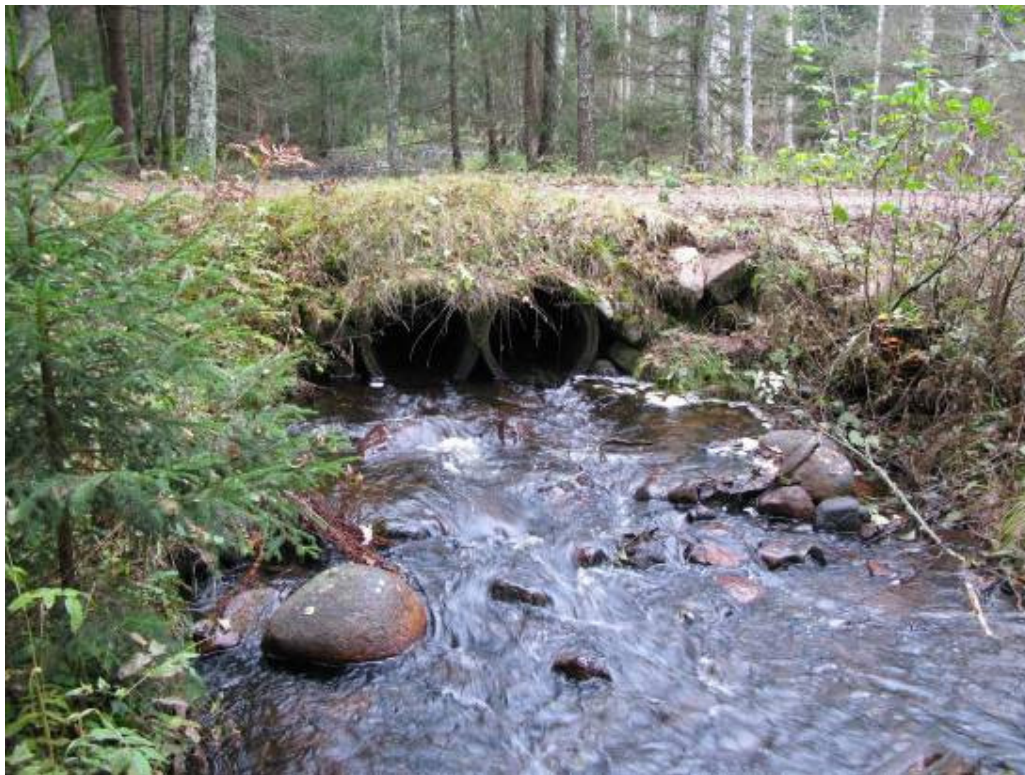
Figur 56. Vägtrummorna under bilvägen nedströms Klackenholts såg.

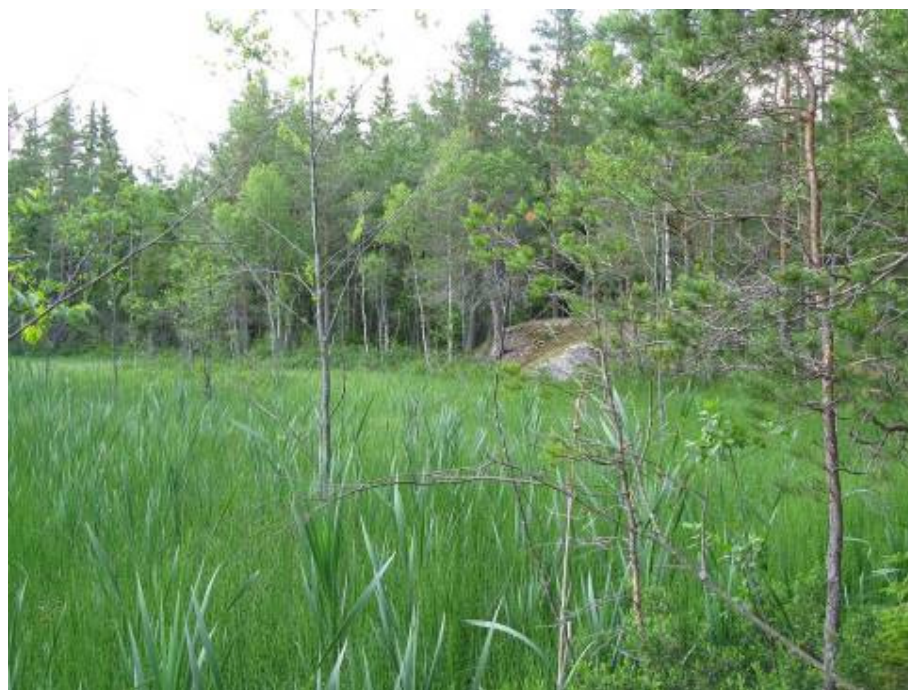
Figur 59. Dammen vid Klackenhults såg är helt igenvuxen.

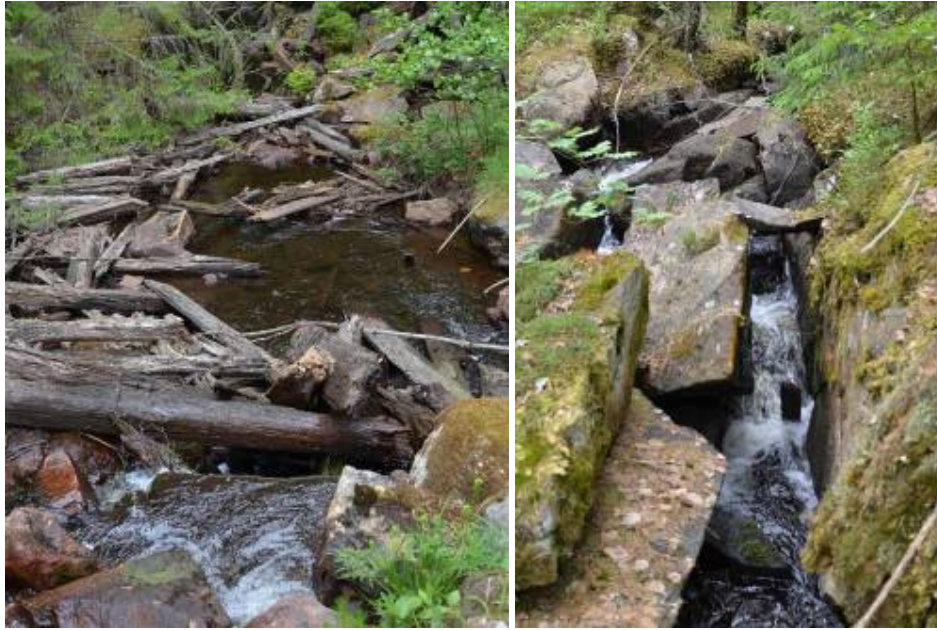
*Figur 60. Södra utskovet (vänstra bilden) utgör definitivt vandringshinder medan norra utskovet (högra bilden) har åtgärdats så att öring kan ta sig förbi vid gynnsamma förhållanden. Emellertid har stenar lagts ut vid utskovet så att fisken i dagsläget inte kan passera.*

Figur 61. Skiss på Klackenhults övre kvarn och ungefärlig sträckning på det föreslagna omlöpet.

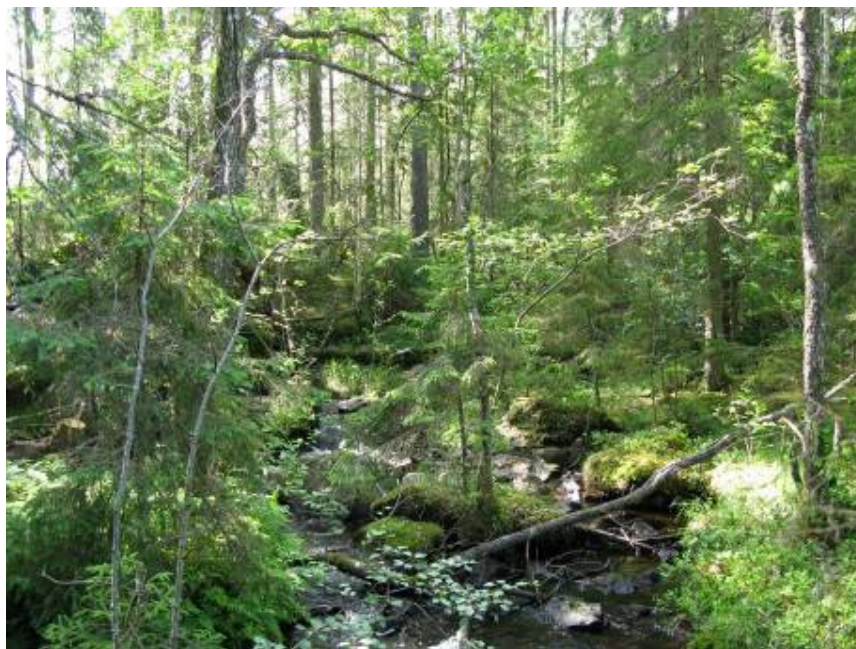
Figur 62. Gnyltån nedströms det norra utskovet vid Klackenhults övre kvarn. Platsen visar var det tänkta omlöpet kommer att mynna.

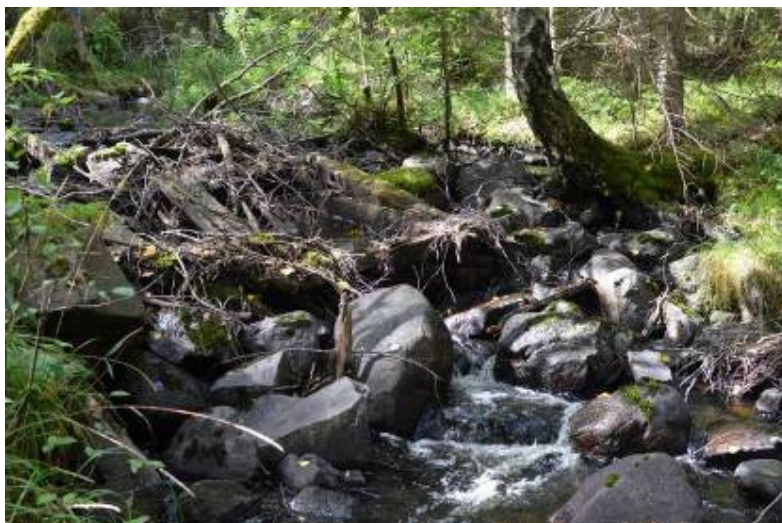
*Figur 67. Rester efter ålkistan på ungefär samma plats som det gamla kvarnstället från 1700-talet.*

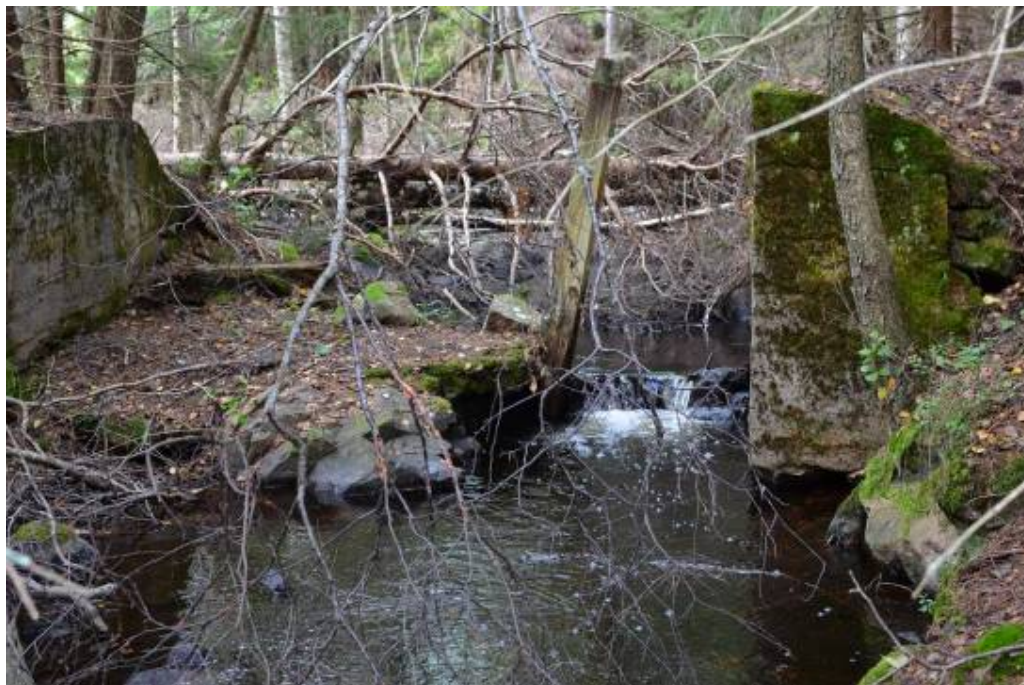
Figur 69. Rester efter en trolig regleringsdamm för Fagerhultasjön.
