# Fältrapport

## Restaurering av lek- och uppväxtplatser i Emån Illharjen

Emåförbundet 2012

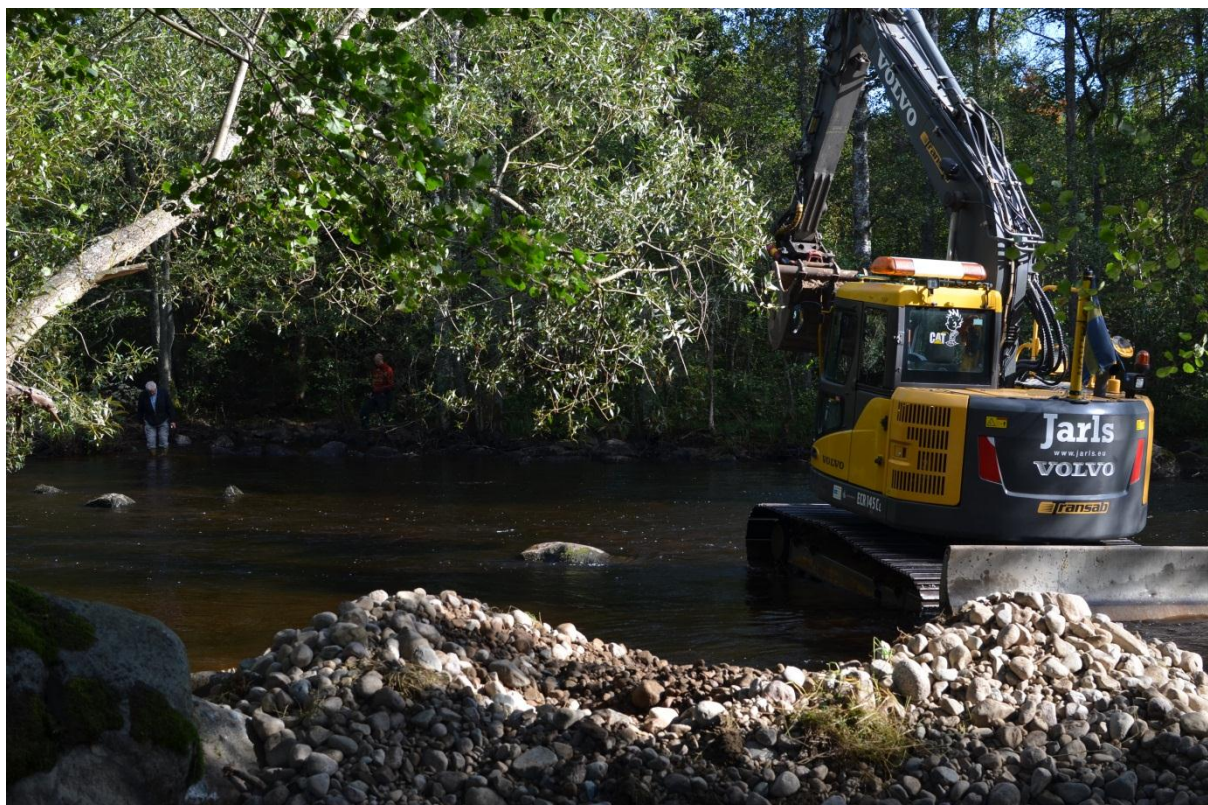
Åtgärdsområde uppströms vägbron. Leksten ligger framkört till ån och grävmaskinen kan lyfta ut materialet. Foto: P. Johansson.

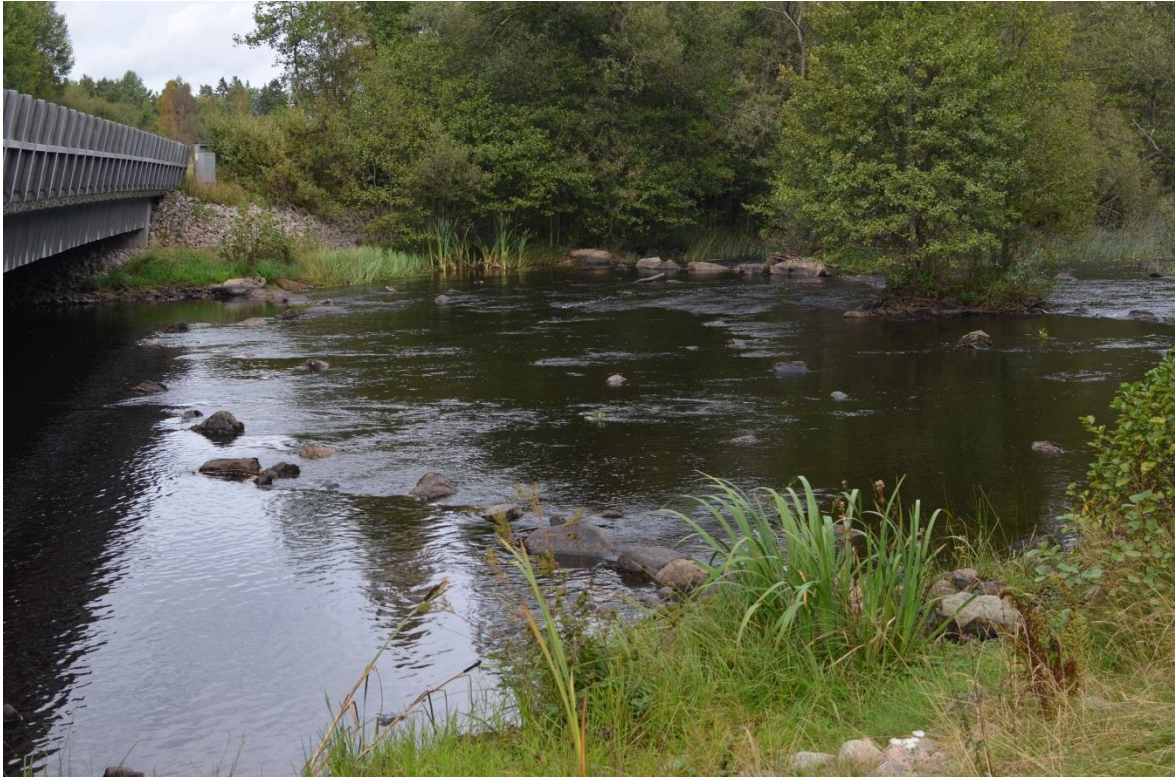
Åtgärdsområdet nedströms vägbron innan åtgärd, uppförda äldre strömkoncentratorer (stenrevlar) dämmer in området. Foto: P. Johansson.

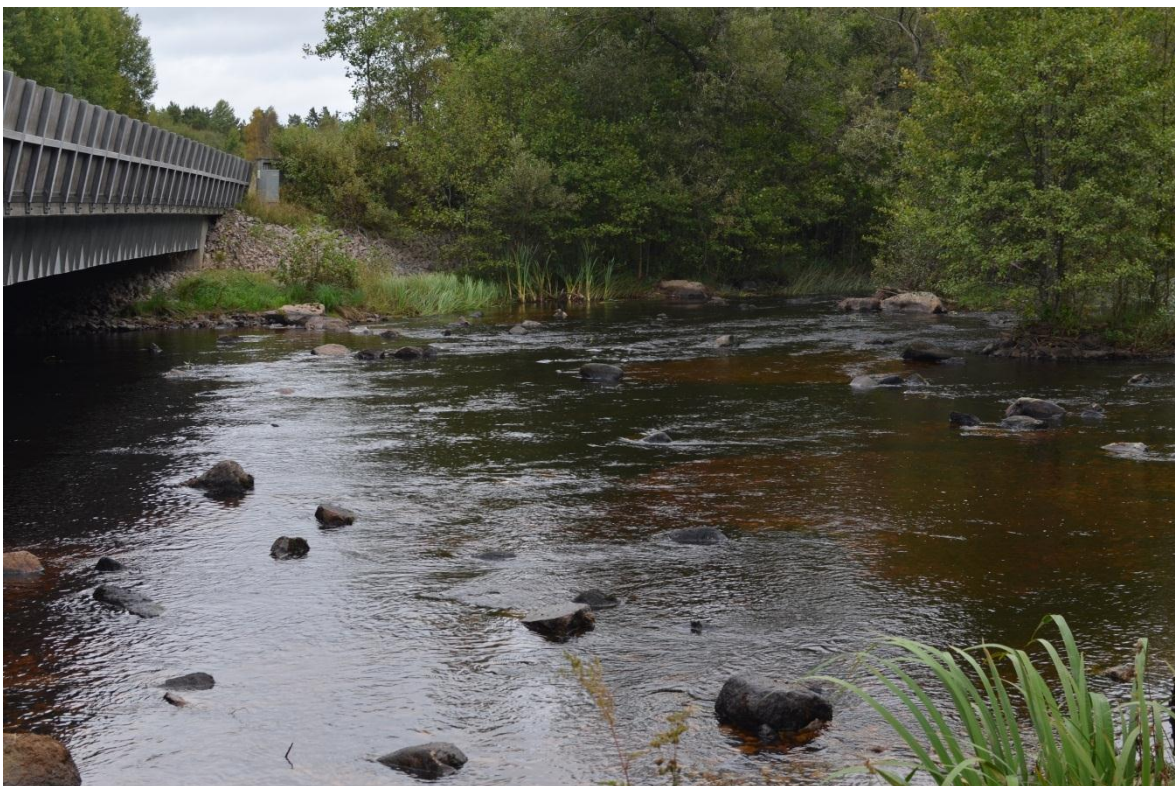
Samma område efter åtgärd, stenrevlarna har spridits ut och mycket leksten har tillförts, strömhastigheten och variationen på lokalen har ökat. Foto: P. Johansson.

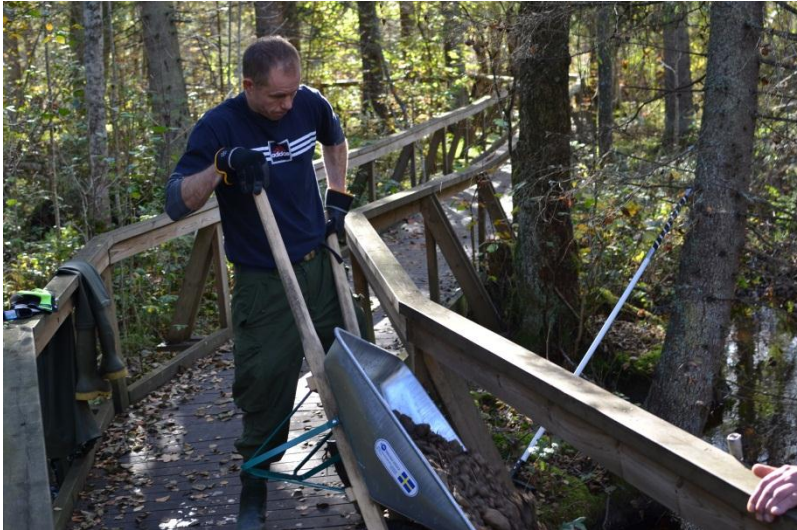
Leksten kördes ut med skottkärra in till en kvill inne i Illharjenområdet. Foto: P. Johansson.

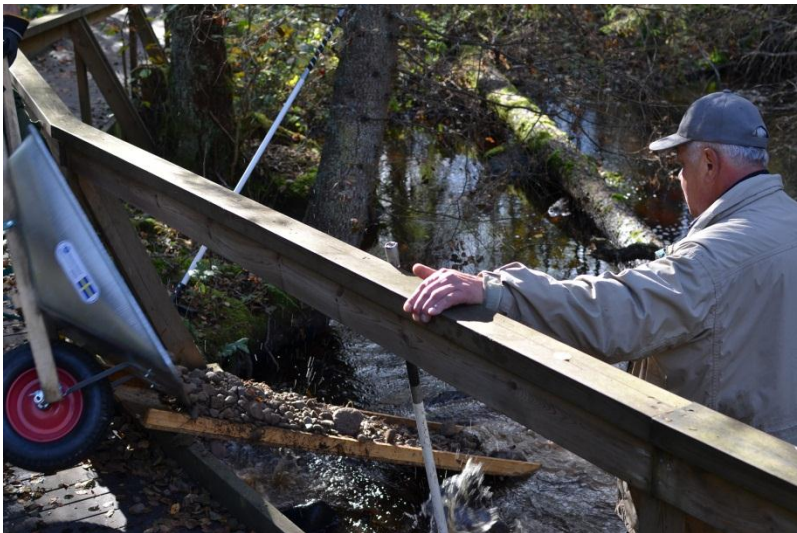
Två lekbottnar lades ut på detta sätt, på platser där öring lekt tidigare. Foto: P. Johansson.
