# Förslag på restaurering av Virån

Emåförbundet 2011  
På uppdrag av  
Länsstyrelsen i Kalmar län

T. Nydén & P. Johansson

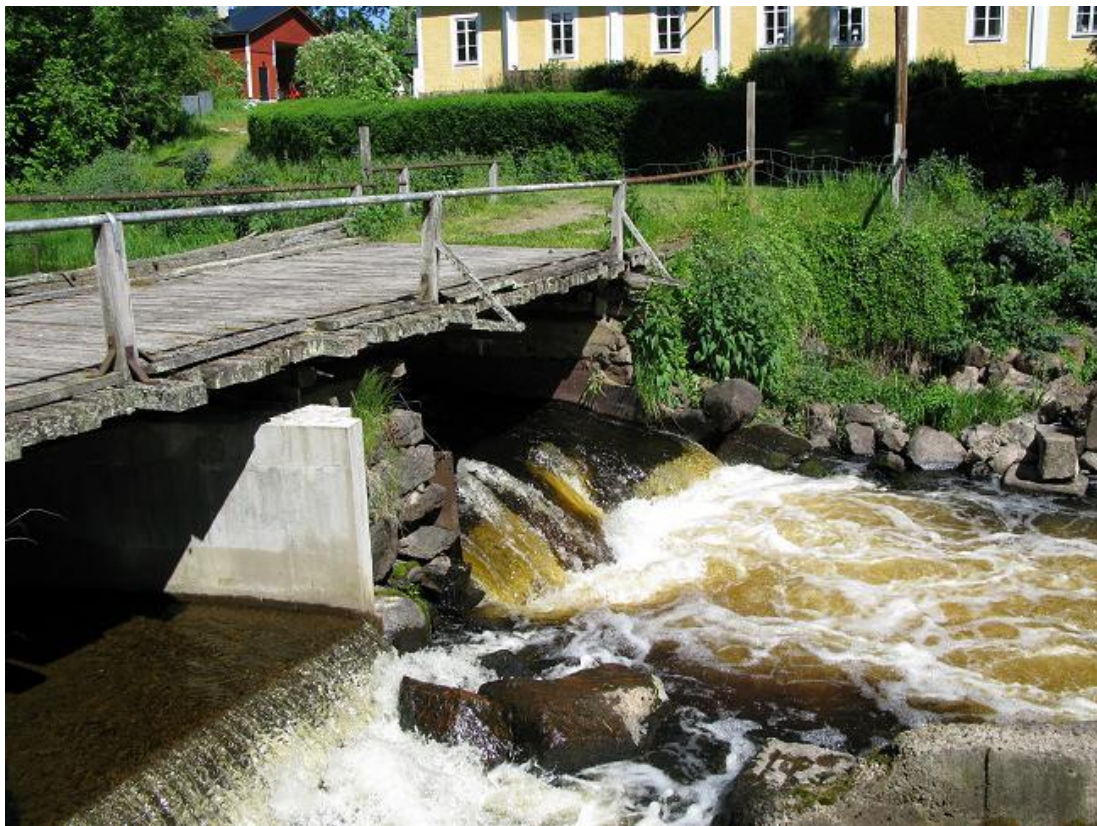
Lokalen utgör det första vandringshindret i Virån beläget endast ca 300 m från Viråns utflöde i Virbofjärden. En kvarnmiljö med en äldre dammbyggnad i sten och betong med enkla träsättar. Utskoven är nyrenoverade i betong och i gott skick. Dammen är i stort sett avsänkt men ett fall på ca 1 meter kvarstår vilket också skapar en viss dämningseffekt uppströms (figur 7). En befintlig fiskväg/fiskpassage finns under södra brodelen och denna bedöms som passerbar för havsöring men partiellt hinder för andra fiskarter. Bron som löper ovanpå dammen är delvis raserat och i dåligt skick. Pegel finns på ovensidan dammen. Vid södra sidan om huvudfåran finns en grävd sidofåra som troligtvis har utgjort kanal till ett kraftverk eller dyligt.

*Figur 7. Virbo kvarn det första VH i Virån. Foto: T. Nydén*

En avsänkning av nuvarande dammfäste är att föredra och ger passagemöjligheter för alla förekommande fiskarter. Dammen ersätts med en långsträckt fors som beroende på vald höjd kan bestämma nivån uppströms (se åtgärd 1B). Åtgärden sker genom att dammens norra utskov sänks av och rensade block läggs tillbaka nedströms. Åtgärden bedöms kräva en detaljprojektering.

Nuvarande damm bibehålls men man trösklar upp en brant fors med vilogropar mot befintligt dammfäste genom att använda rensat blockmaterial nedströms samt nytt fyllmaterial. Först placeras stora block ut nedströms därefter fylls håligheter mellan dem upp med finare material (5-20 cm). Om nödvändigt läggs ytterligare ett lager block ut och håligheter fylls ut tills önskvärd nivå uppnåtts.

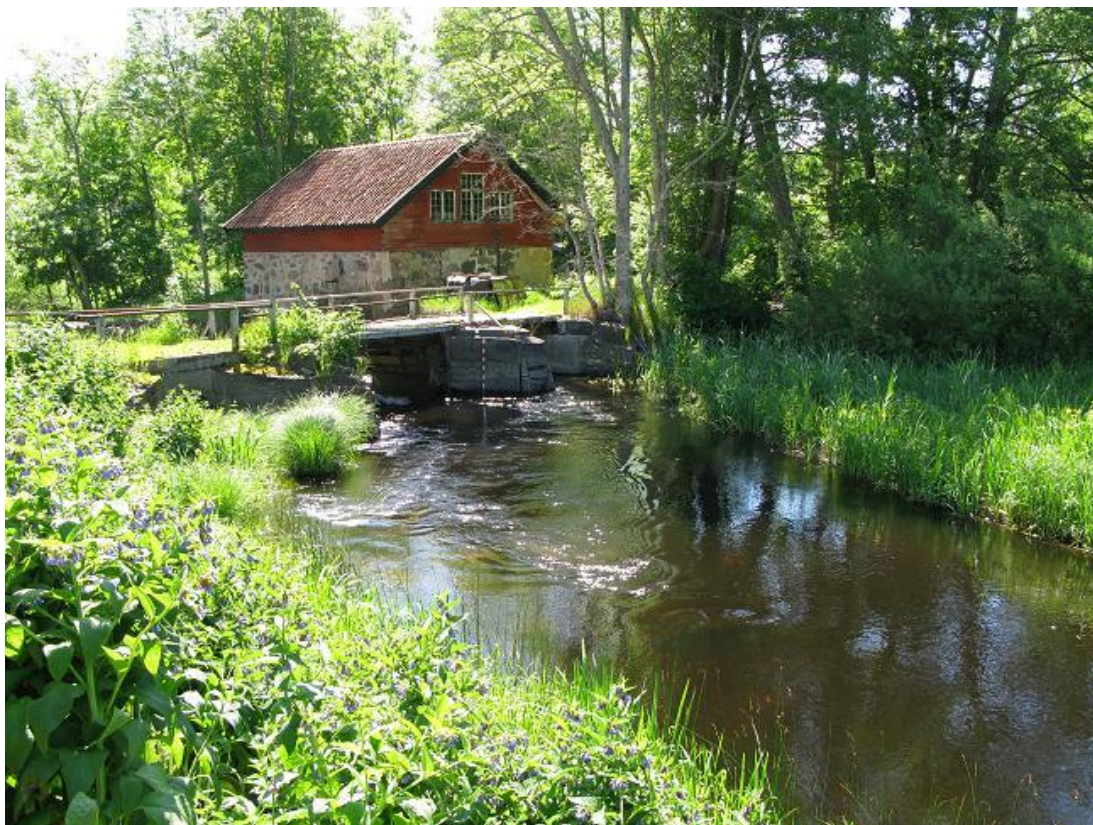
Figur 8. Uppströms den gamla dammen Virbo kvarn. Foto: T. Nydén.

Enstaka block (10 m<sup>3</sup>) läggs ut i kombination med rikligt med leksten. Åtgärden genomförs endast om alt 1 sker vid lokal 1A VH1.

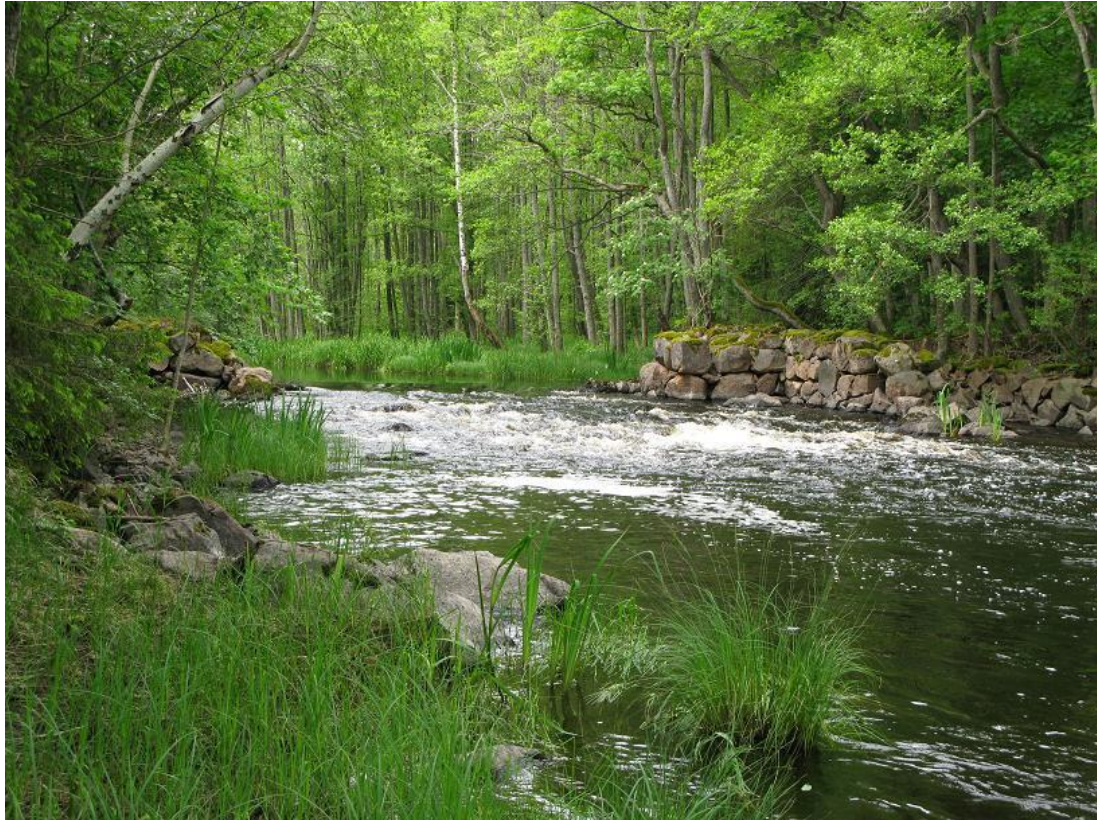
*Figur 9. Gamla stensättningar rester efter damm. Åtgärdslokal 1C (Foto: T. Nydén).*

Det rensade stenmaterialet läggs tillbaka på strömsträckan vid forsacken sprids även ca 20 m<sup>3</sup> leksten. Alla stensättningar sparas, endast spridda block i mindre grupper läggs tillbaka (se block i förgrunden figur 9). Tillförsel av död ved sker som sista åtgärd genom att några träd fälls ut från den södra sidan.

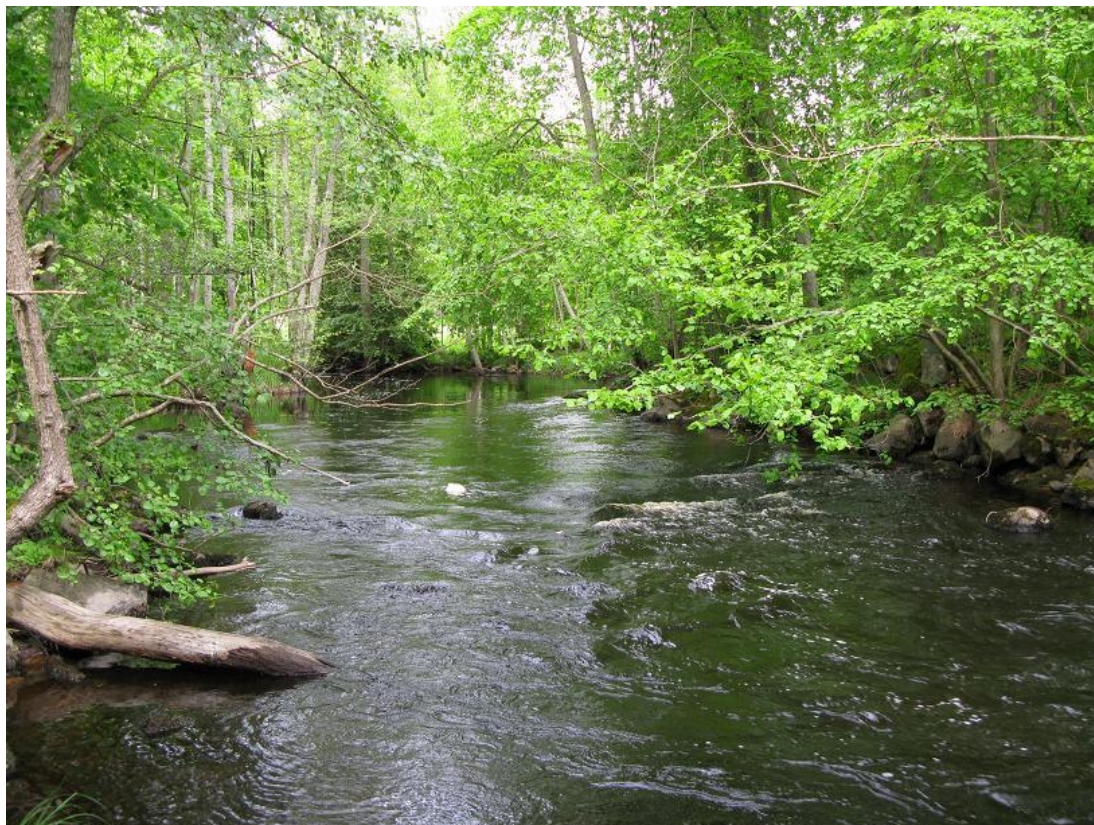
Figur 10. Vy över den nedre delen av sträcka 1D, rensade block i kanterna (Foto T. Nydén).

De rensade blocken och stenarna läggs tillbaka i åfåran i kombination med uppluckring av den hårt packade botten, tillförsel av leksten sker därefter. Åtkomsten från södra sidan påverkar inte befintliga kulturmiljöer. De rensade blocken ligger tätt längs stranden och denna struktur ersätts av en naturlig flikig åstrand. Mer död ved bör också tillföras med maskin eller manuell fällning.

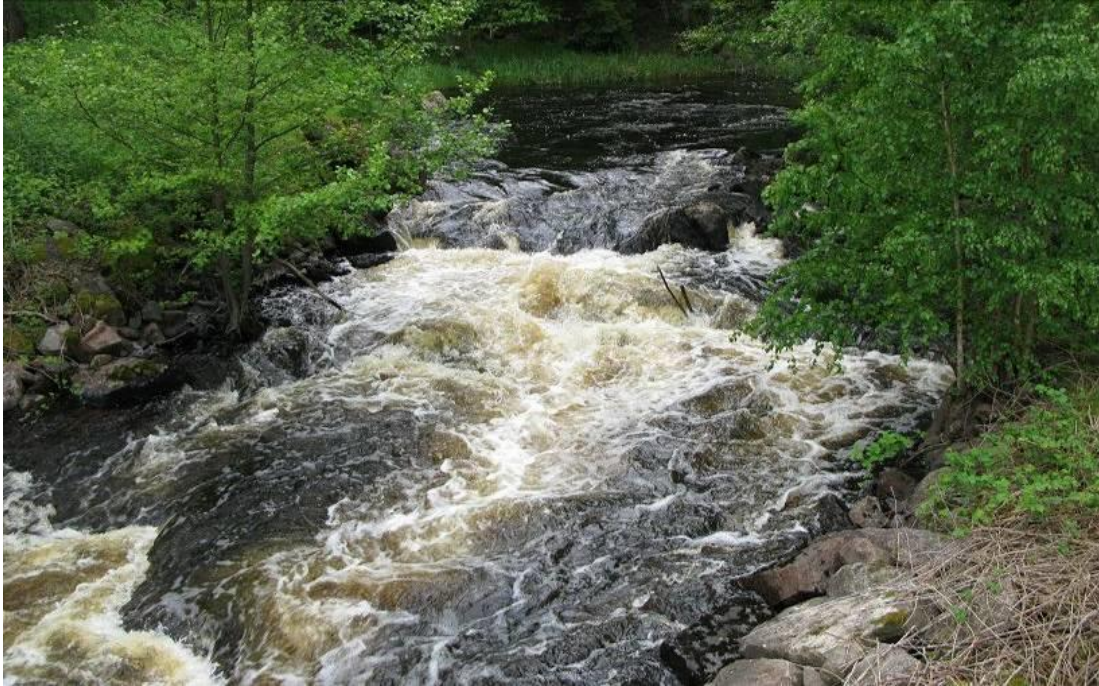
*Figur 13. Åtgärdslokal 2A vy från bron och uppströms en gammal kvarnfördämning som nu är helt raserad. Forsnacken kan breddas till höger eller nyttjas den gamla kvarnrännan, också den till höger (utanför bilden) Foto: T. Nydén.*

lättare kan bli passerbar för så gott som samtliga fiskarter. Åtgärden innebär att man luckrar upp stenvallen direkt till höger om nuvarande åfåra och sprider ut blocken uppströms och nedströms (fig. 13). Vill man ytterligare förbättra för svagsimmande arter går det att öppna upp den gamla kvarnrännan längst i norr och ta ut fallhöjden ytterligare genom att låta den mynna direkt uppströms bron (förslag 2). En större lekplats skapas i samband med åtgärden genom att leksten läggs ut i den övre delen av forsen (strömnacken), ca 20 m<sup>3</sup>. Det är inte rekommenderat att endast lägga ut leksten på forsnacken med tanke på hög strömhastighet i nuläget, vilket sannolikt gör att stenen spolats nedströms under högflöde.

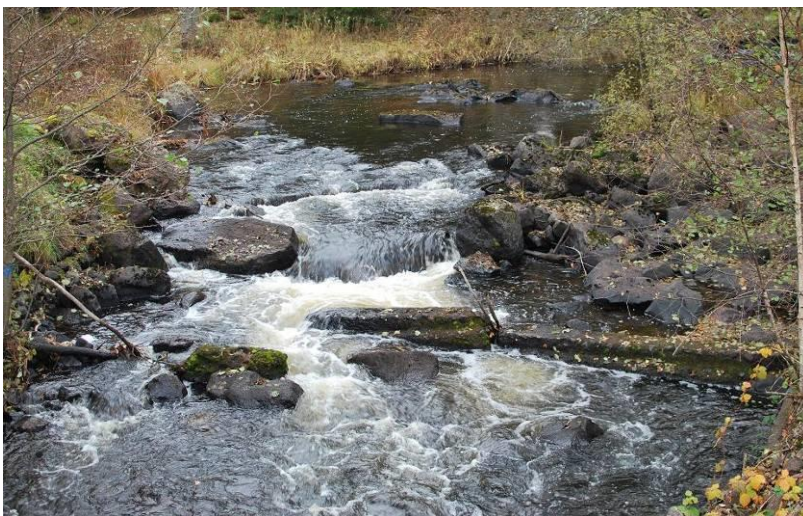
*Figur 14. Strömklacken vid ett lägre höstflöde, bedöms som passerbart. Foto: Peter Johansson.*

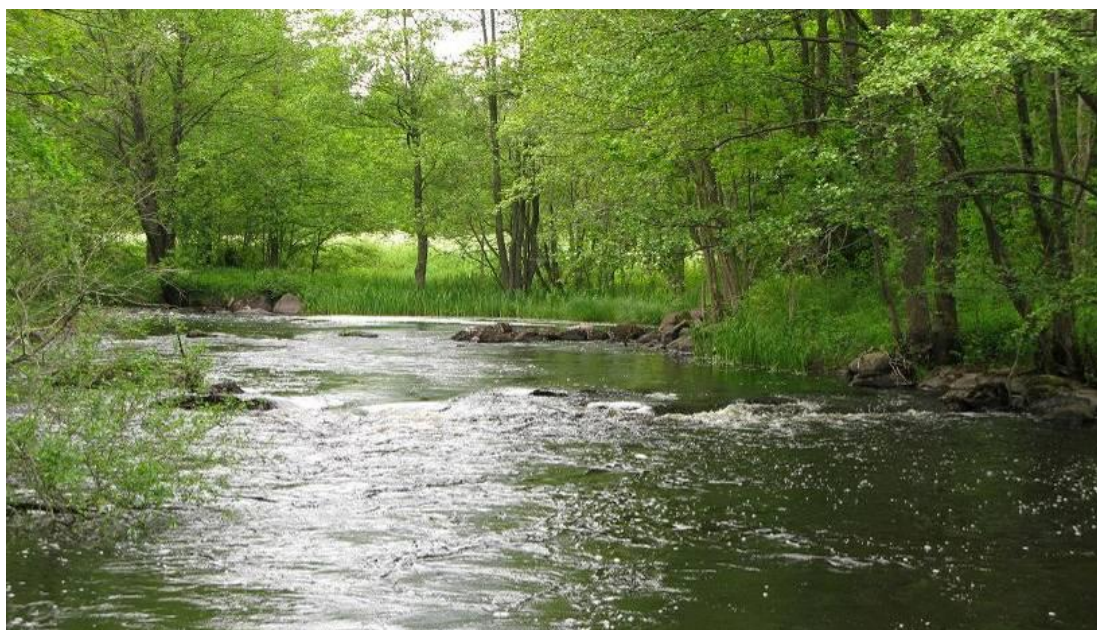
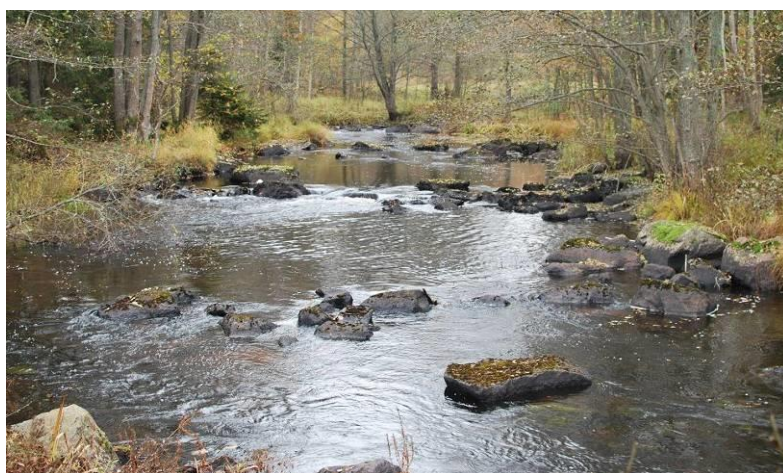
Figur 15. Vy över Virån uppströms bron åtgärdsområde 2B. Foto: T. Nydén.

Figur 16. Samma sträcka som i figur 15 men vid lågvatten på hösten. Man ser tydligt de markerade strömnackarna. Foto: P. Johansson

Strömnackarna kompletteras med leksten, ca 5-10 m<sup>2</sup> per plats, (totalt ca 50m<sup>3</sup>) och enstaka större lättåtkomliga block i kanterna lyfts ut i strömmen. Den översta rensade sträckan återställs genom att blocken läggs tillbaka efter att botten först luckrats upp. Tillförsel av död ved görs lämpligen längs hela sträckan med koncentration i anslutning till strömnackarna.

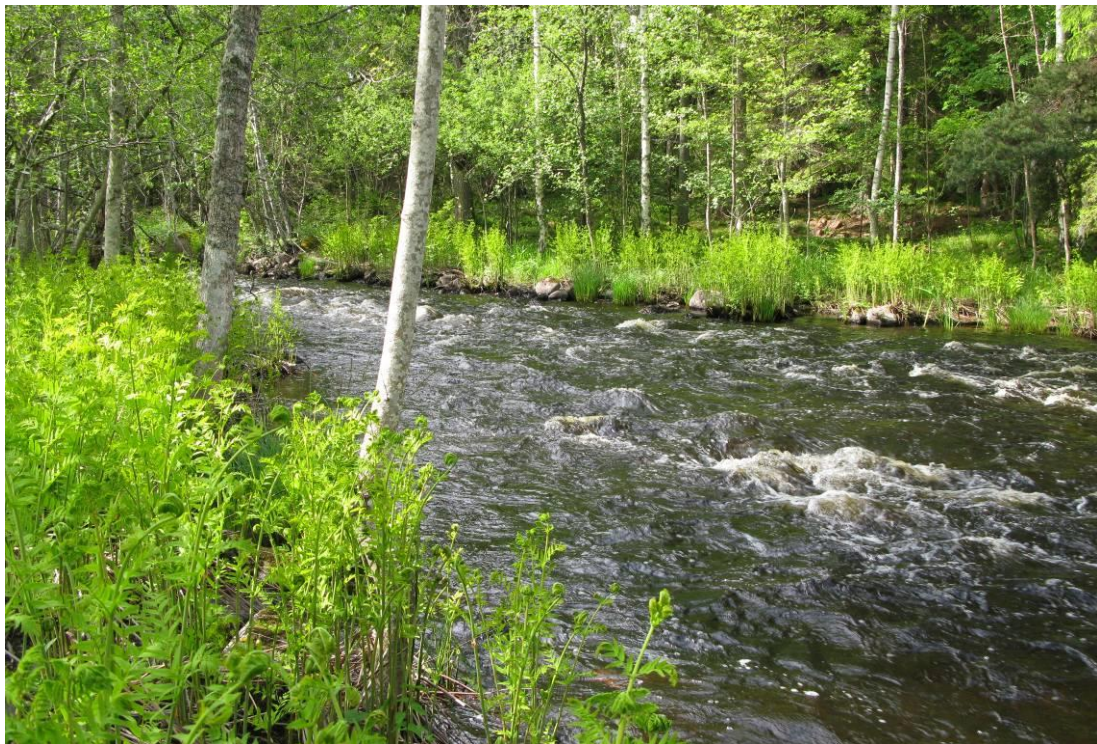
*Figur 17. Åtgärdslokal 2C Långefall; Nedre delen av åtgärdslokalen hyser rikliga bestånd av ormbunksväxten safsa. Foto: T. Nydén.*

Hela sträckan återställs genom uppluckring av bottnar, utläggning av rensat material och tillförsel av leksten och död ved. Den övre, tydligt stensatta sträckan lämnas eventuellt orörd (referens, se antikvarisk bedömning), med vid en hög ambitionsnivå tillförs sparsamt med block även här.

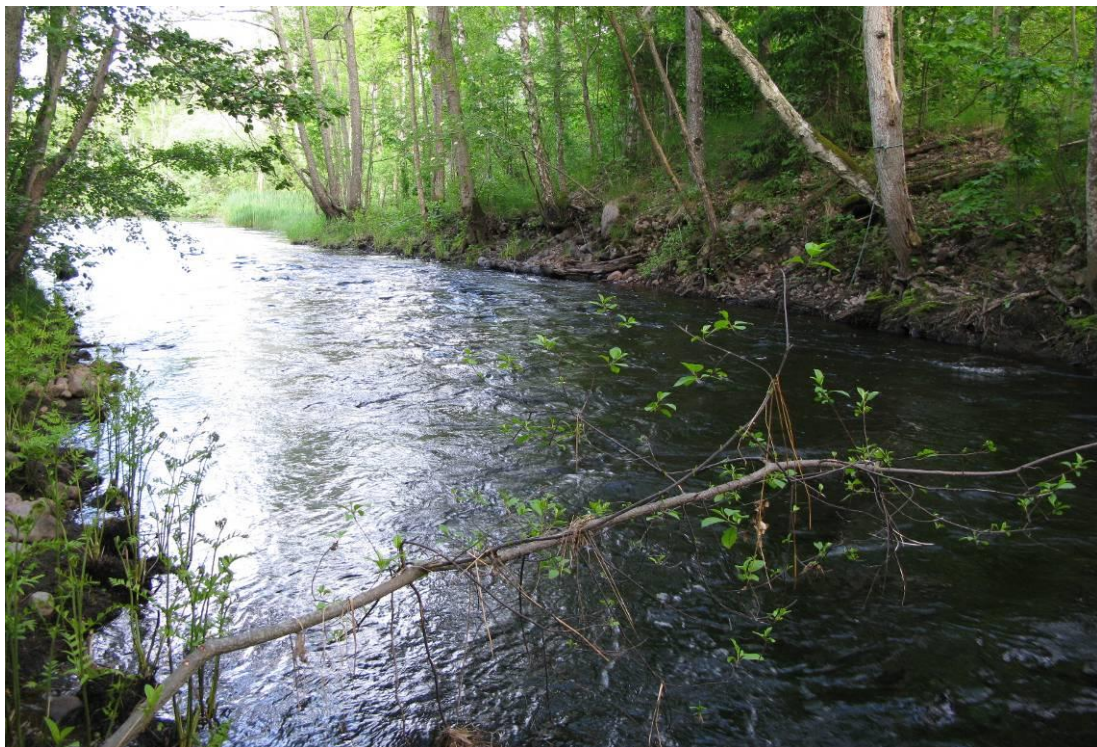
Figur 18. Hästevad, mellersta delen – hela strömmen är rejält sänkt . Foto: T. Nydén.

Restaurering av lek- och uppväxtområden genom att botten luckras upp och befintliga stenar och stora block som ligger på kanterna läggs tillbaka i kombination med tillförsel av leksten samt död ved. Åtkomst sker enklast från en traktorväg som leder fram på den norra sidan. Uppströms nacken bör man inte lägga ut för mycket material (möjligen en lekbotten med tillhörande block) för att inte skapa alltför stor dämningseffekt på de flacka betesmarkerna uppströms vid högflöden.

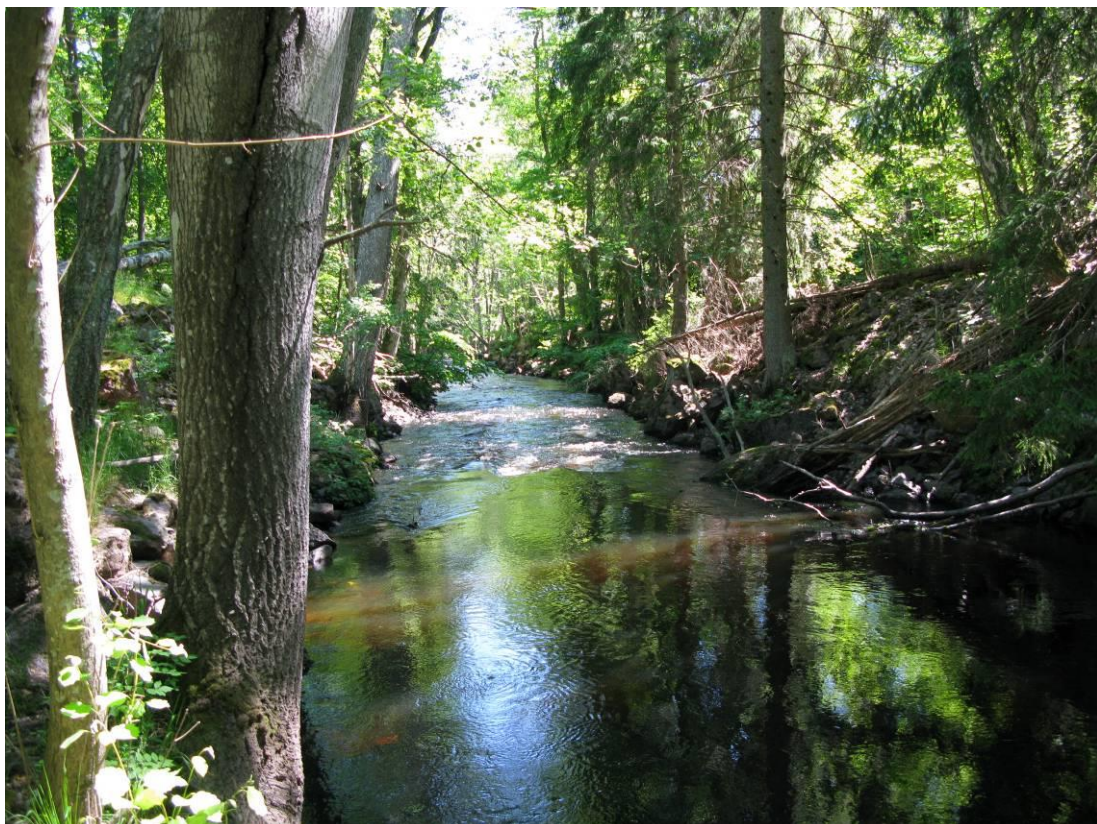
Figur 19. Gröne ström – en rejält sänkt och rätad fors/ström nedströms Möllareängen. Foto: T. Nydén.

Låg ambitionsnivå: svåråtkomlig, kort sträcka som lika gärna kan sparas som kulturminne. Hög ambitionsnivå: biotopvård med mindre block och leksten längs hela sträckan. Tillförsel av externt material. Området är dock svåråtkomligt men en möjlig väg är via betes- och åkermark vid Möllareängen.

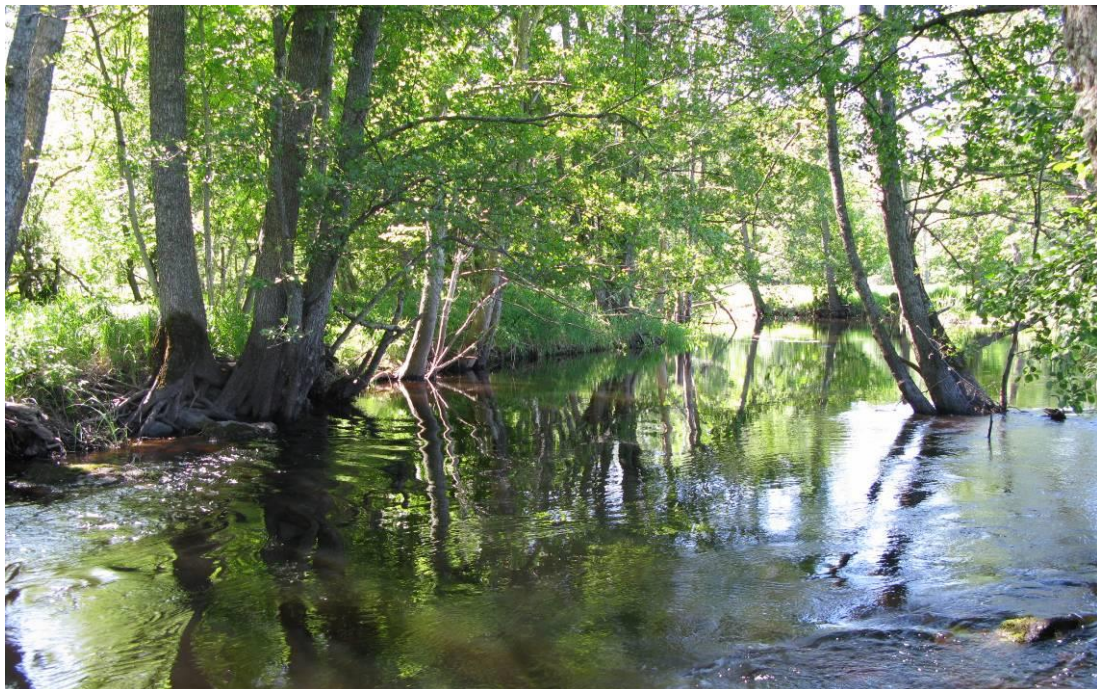
Figur 20. Möllareängen (lokal 2F) – en vacker, lugnflytande sträcka med enstaka strömmande partier – fina mussellokal. Foto: T. Nydén.

Strömnackarna återställs genom utläggning av rensade block men framförallt tillförsel av död ved som kan göras längs hela sträckan med koncentration i nedre delen där det finns en någorlunda välutvecklad kantzon. Vid övre delen bör en kantzon etableras vilket minskar övervattensvegetationen och på sikt tillför död ved och beskuggning.

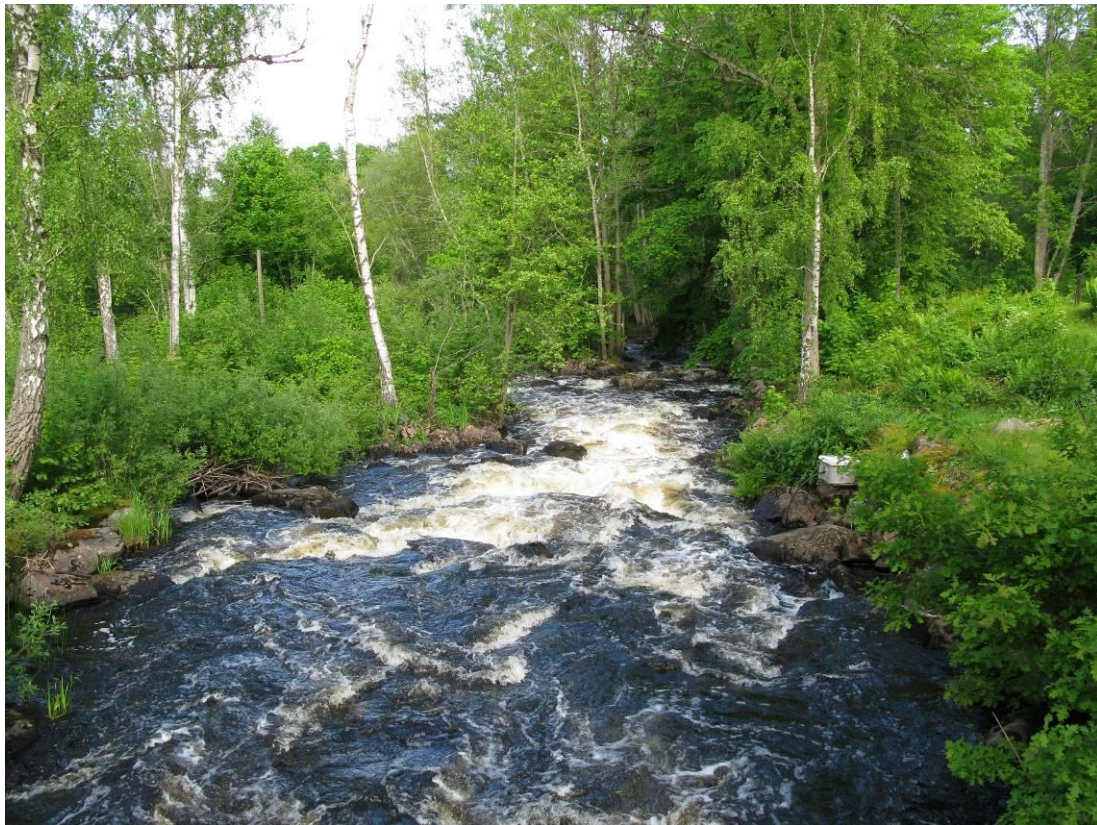
Övre delen (figur 21) är mycket brant och forsande och vi föreslår framförallt biotopvård längs den nedre, strömmande sträckan som har bättre förutsättningar som lek- och uppväxtlokal. Utläggning av rensat material i kombination med leksten och död ved. Åtkomst sker från norra sidan längs Möllareängen men på grund av svårillgänglighet och antikvarisk bedömning ges åtgärden låg prioritet.

Figur 21. Övre delen av Snuggeströmmen vid Kvarntorpet, brant fors i övre delen.  
Foto: T. Nydén.

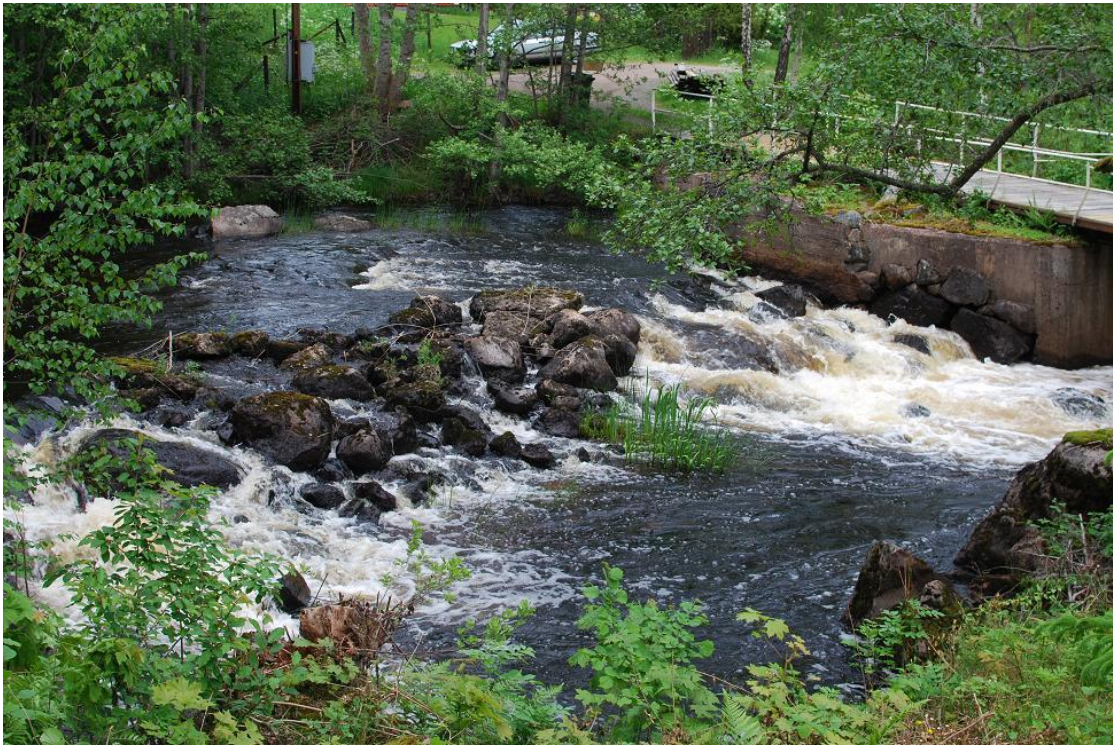
Figur 24. Åtgärdslokal 3A Kvarnforsen, rester efter en damm. Foto: P. Johansson.

Man kan relativt lätt underlätta passage vid den övre forsen genom att sprida ut de stora blocken så att en mera långsträckt fors skapas. Platsen är något svårtillgänglig men kan man bara komma ner med en större bandgående grävmaskin är åtgärden enkel.

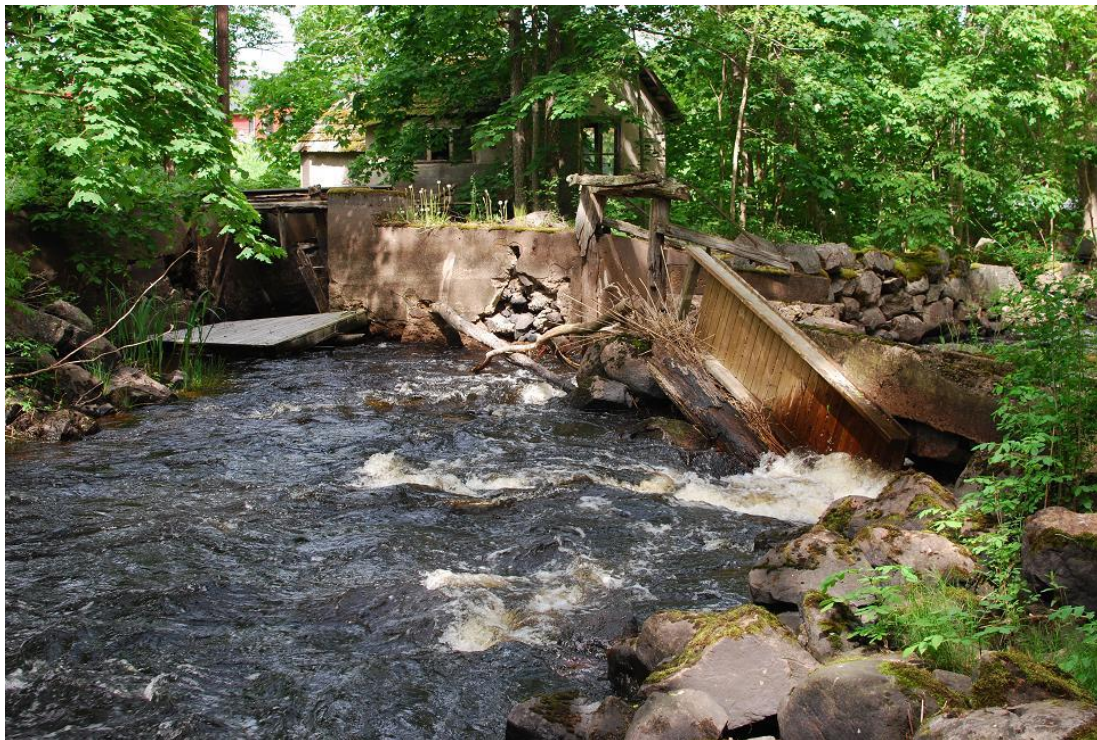
Figur 26. Vy över lokal 3C, Virkvarn som visar rester efter äldre kvarn och senare kraftverk. Hela anläggningen är förfallen. Foto: P. Johansson.

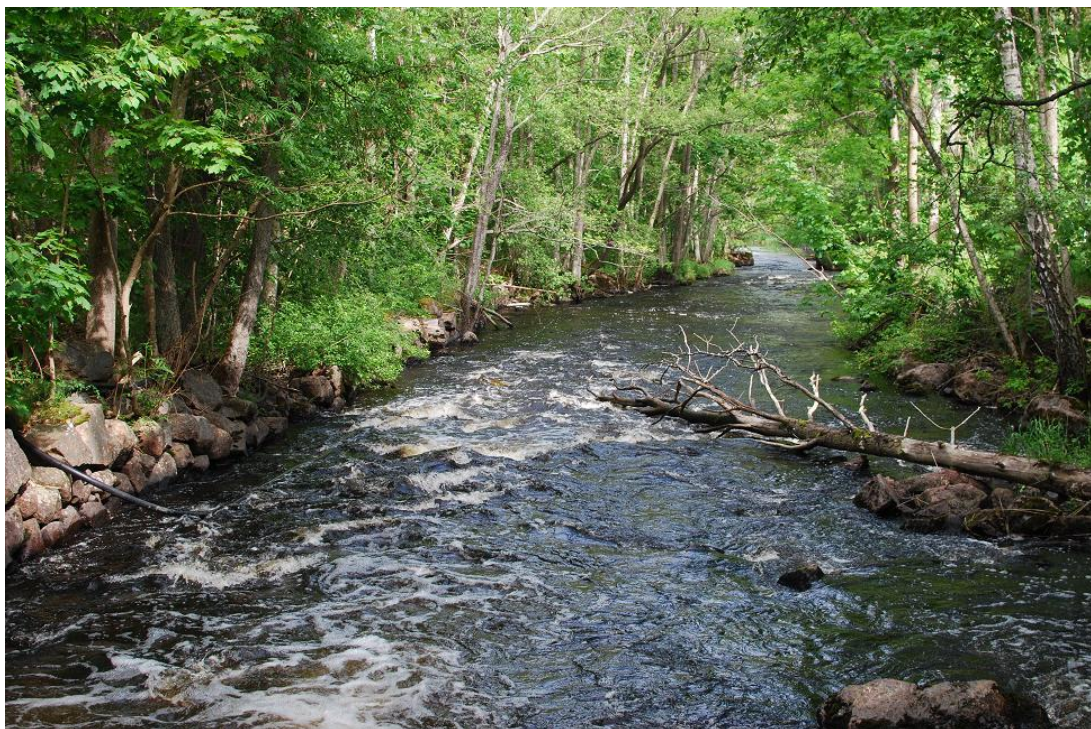
*Figur 27. Nedströms Virkvarn, en rensad strömsträcka, den norra sidan är stensatt, denna sparas. Grupper med block ligger utmed den södra kanten, vilka flyttas ut i åfåran. Foto: P. Johansson.*

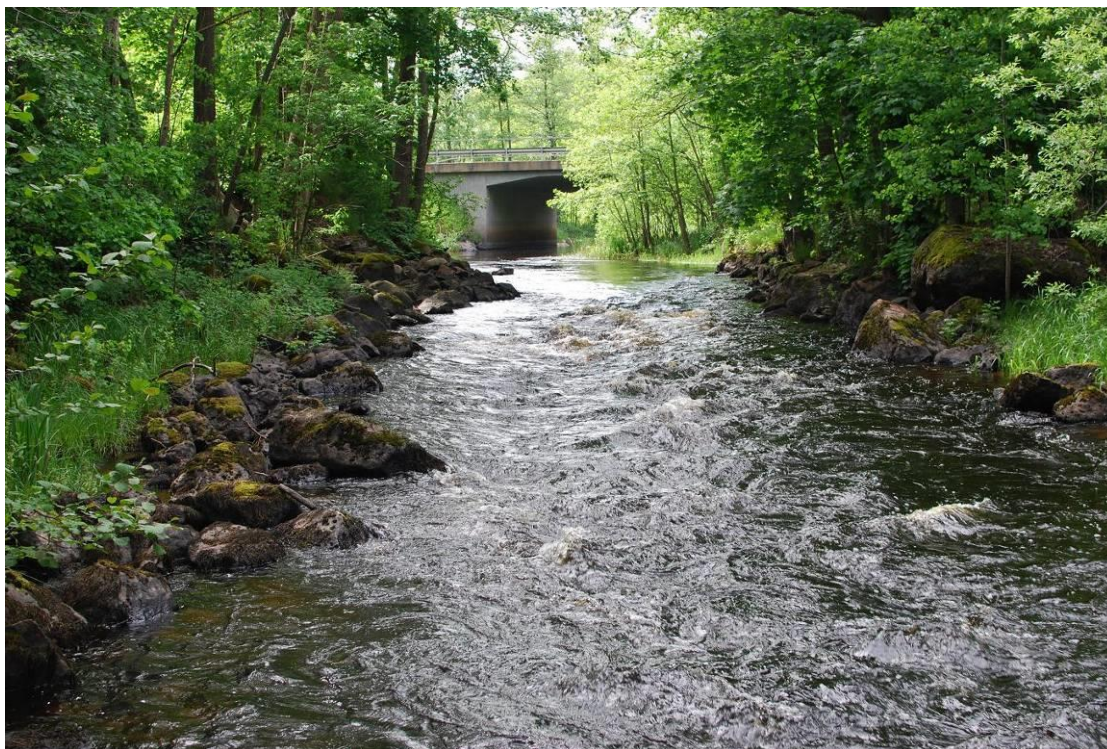
Figur 28. Övre delen av lokal 3 D uppströms Virkvarn mot bron E22, tydligt rensad med stora block i kanterna. Foto: P.Johansson.

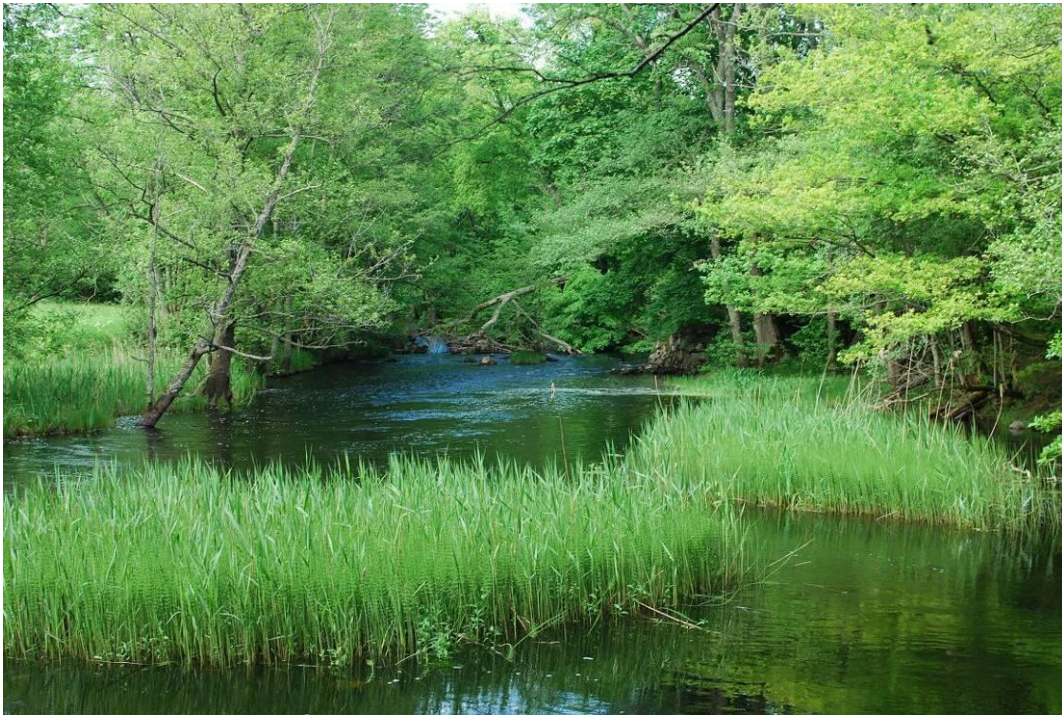
Figur 32. Lokal 4B, Stensjö damm; rester efter en äldre stendamm följt av en kortare strömsträcka. Foto: P. Johansson.

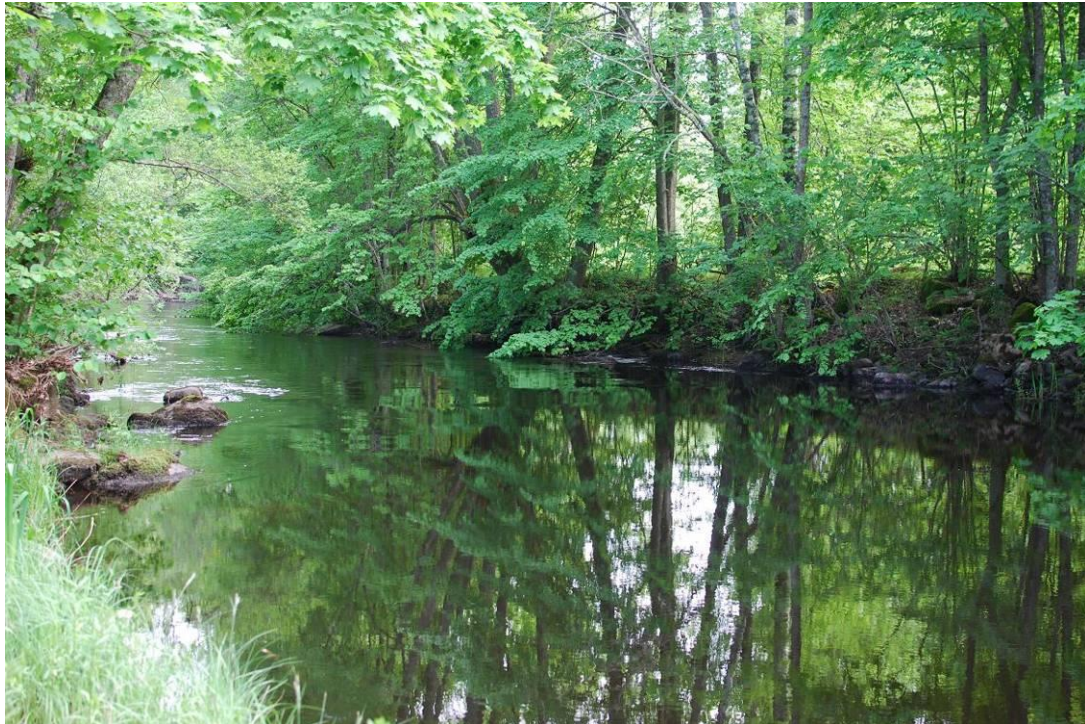
Figur 33. Åtgärdslokal 4C ett kort rensat strömmande parti. Foto: P. Johansson.

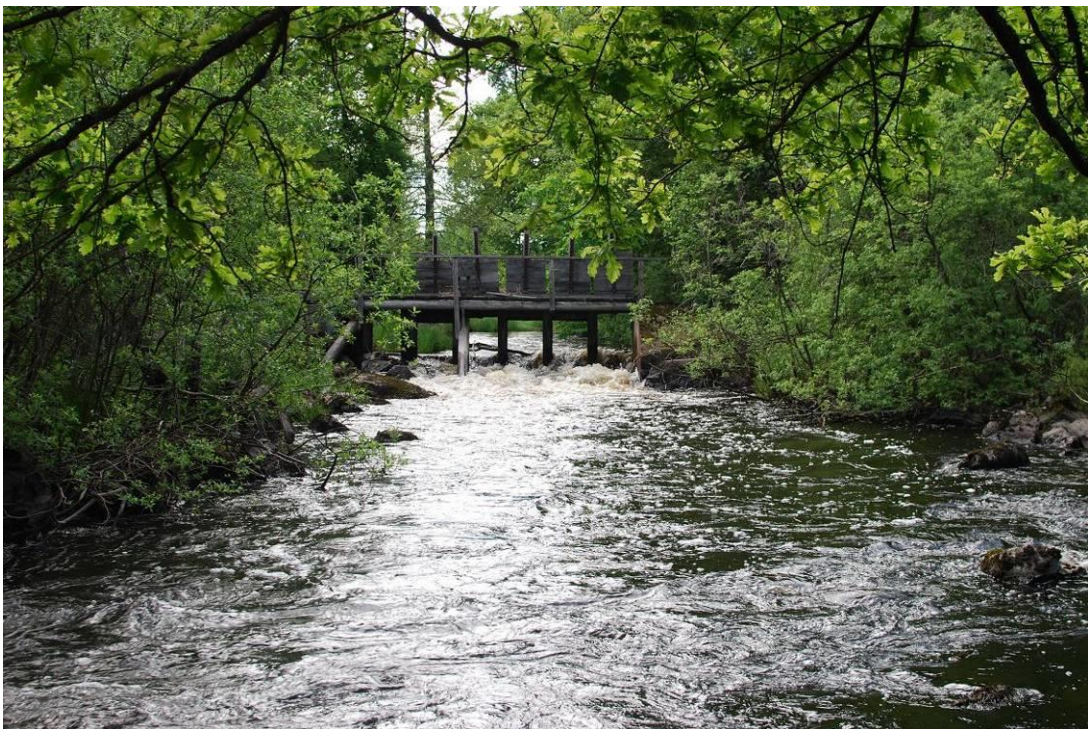
*Figur 34. Trädämme över ån med spettluckor. Ingen dämning upprätthålls, luckorna är uppe men ett mindre fall kvarstår. Upprensade stenar och block nedströms. Foto: P. Johansson.*

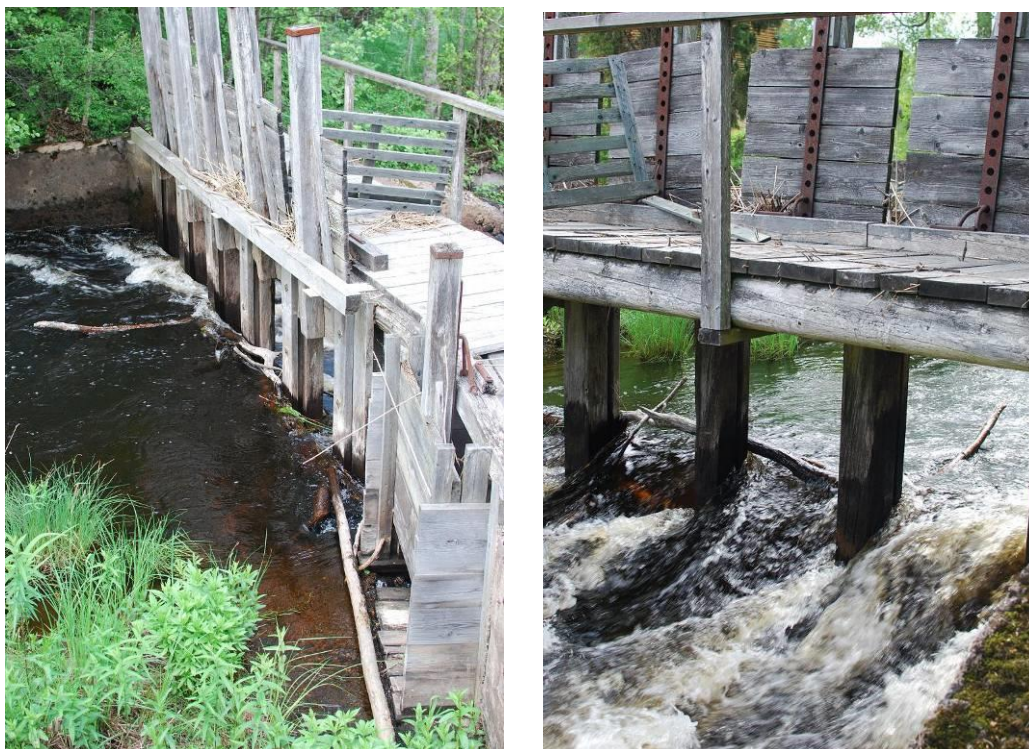
Figur 35 Sågdammen, trärännan med spetlucka ses i förgrunden. Smalt mellan trästolparna vilket snabbt samlar på sig skräp.

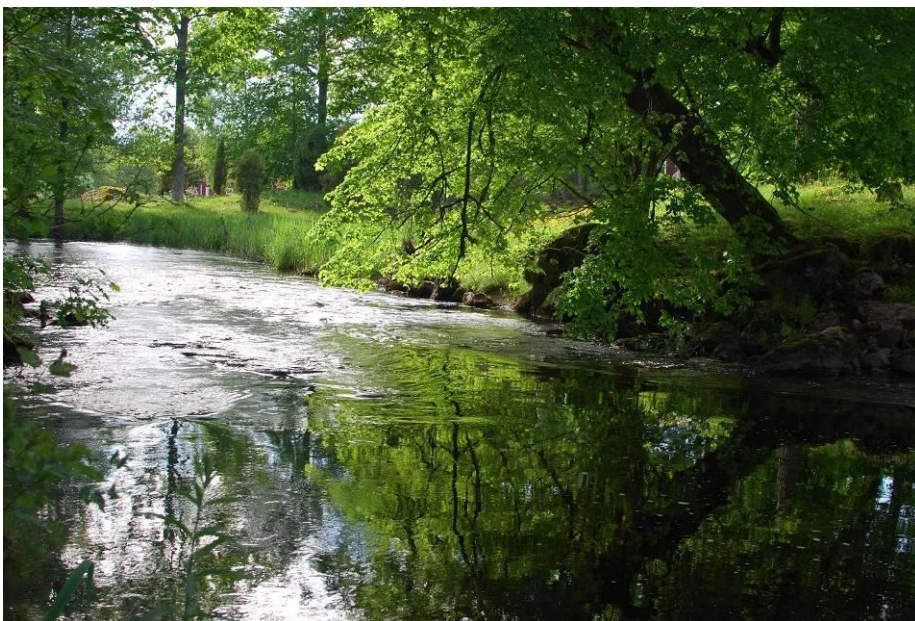
*Figur 39. Övre strömnacken som också rensats från grövre material. Foto: P. Johansson.*

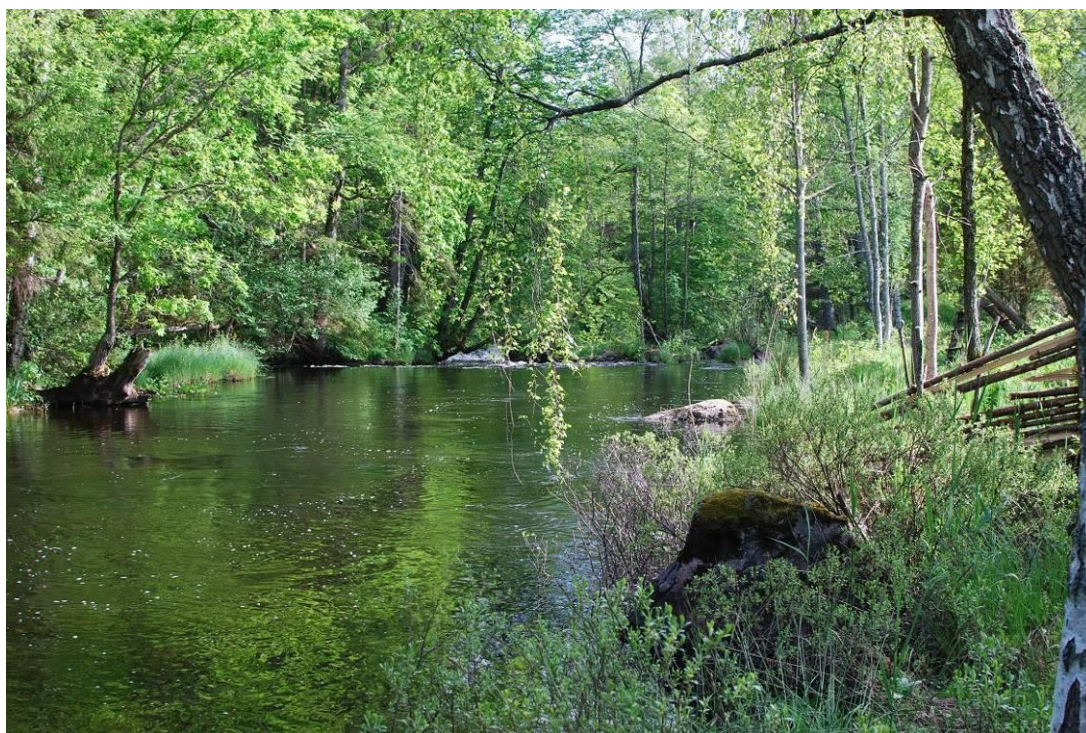
I huvudfåran uppströms forsen och kvillområdet finns en stor strömnacke. Nacken kan enligt uppgift (via Länsstyrelsen i Kalmar län) vara ett resultat av tidigare fiskevårdsåtgärder, för att skapa en "fiskehölja". Tidigare observerades öringlek på sträckan men den byggda strömnacken kan ha medfört att förutsättningarna för lek minskade.

Figur 41. En stor blanknacke som kan bli ett bra lekområde. Foto: P. Johansson.

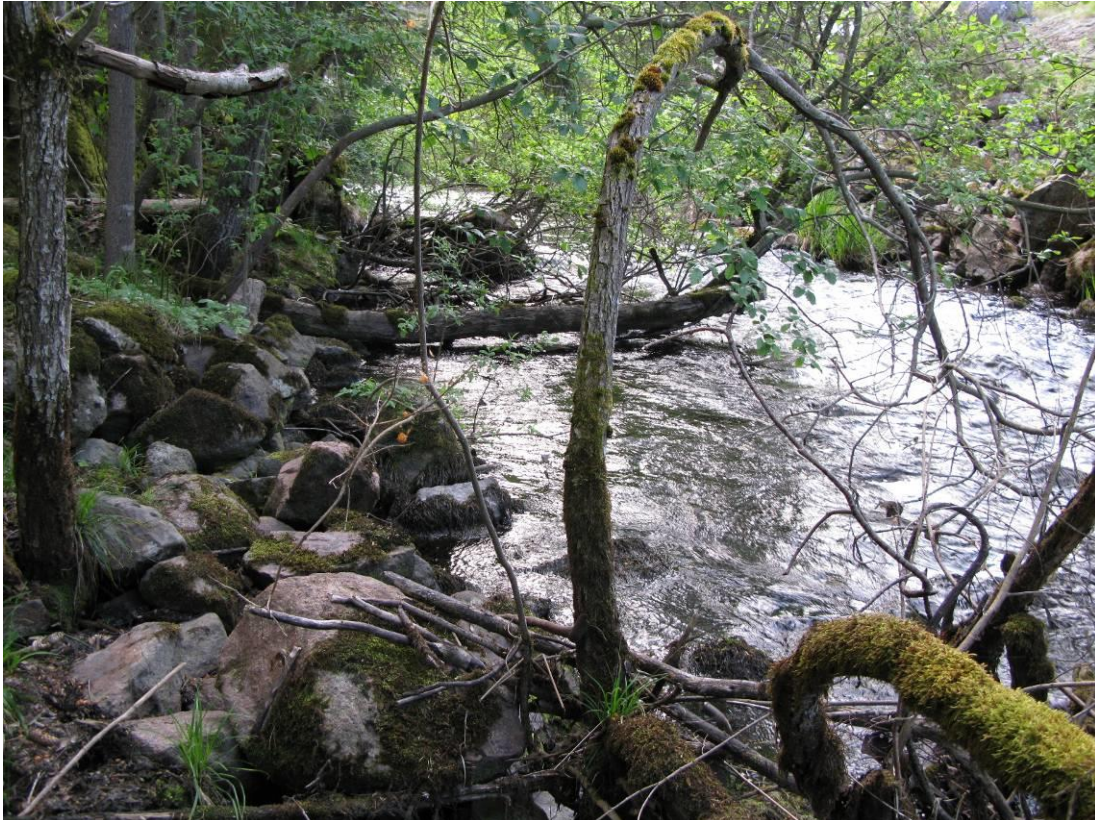
Figur 45. Den korta, rensade strömsträckan direkt nedströms Djupsjön . Foto: T. Nydén.
