Länsstyrelsen  
Kalmar län

**Emåförbundet 2010**  
**På uppdrag av Länsstyrelsen i Kalmar**

**Förslag på biotopvårdande åtgärder i Emån**  
**- mellan Emsfors och Åsebo**

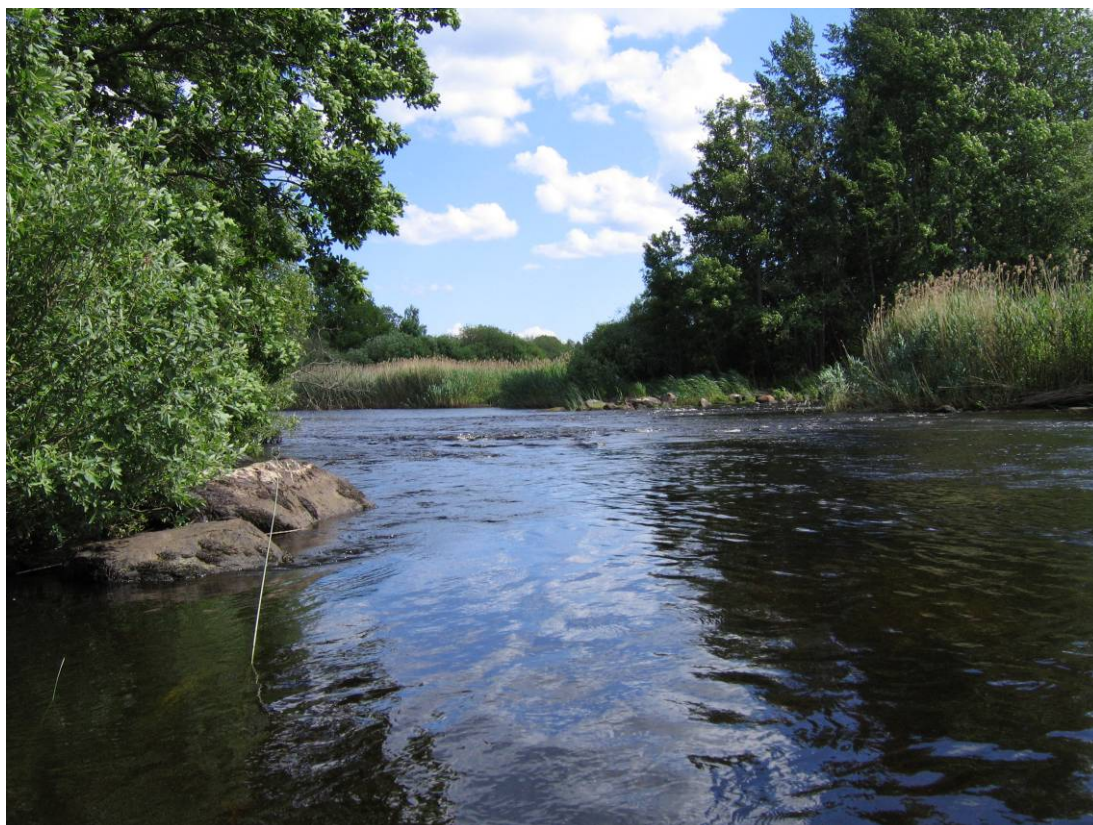
| Lokal | Beskrivning | Åtgärdsförslag |
|---|---|---|
| A | Biotopvårdade forsnackar i höjd med Villan, mängden leksten bedöms dock sparsam och bör vara större | tillförsel av leksten kan göras från land, med maskin (A) men med risk för körsador i trädgård etc. Alternativt används helikopter (B). Lekstenen placeras uppe på nackarna i båda fårorna, 10-15 m <sup>3</sup> på varje nacke. |

Figur 7. Vy över strömnacken vid Villan. Foto: T. Nydén

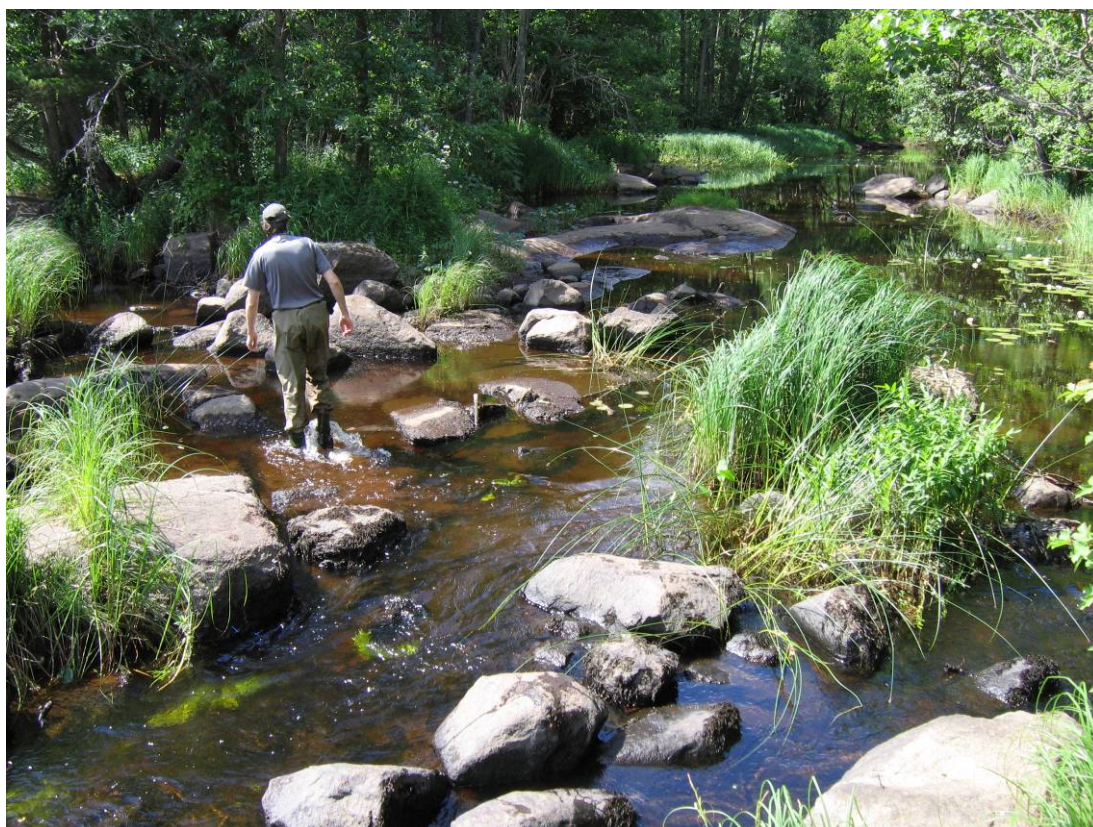
| Lokal | Beskrivning | Åtgärdsförslag |
|---|---|---|
| A | kvill på norra sidan som periodvis har ingen eller ringa vattenföring pga bergklack vid inloppet. Enstaka öringyngel observerade vilket tyder på att lek sker vissa år vid högt höstflöde och tillräckligt sommarvattenflöde. Storblockigt och svagt strömmande, bäst miljöer i de övre delarna där den delar upp sig i två grenar. Området är viktig potentiell lek- och uppväxtlokal för ffa havsöring | En hög ambitionsnivå: för att kompensera för tidigare förstörda lek- och uppväxtområden kan man spränga bort de övre klackarna vid kvillens inlopp och därmed tillgodose vattenföring året runt. Åtgärden ökar även avbördningsförmågan. Till detta krävs även biotopvård genom utläggning av sten, block och leksten. Låg ambitionsnivå är att låta kvillen vara orörd. Död ved kan tillföras i rikliga mängder genom avverkning av enstaka träd. |

*Figur 8. Kvillen norr om Vångeström. Foto: T. Nydén.*

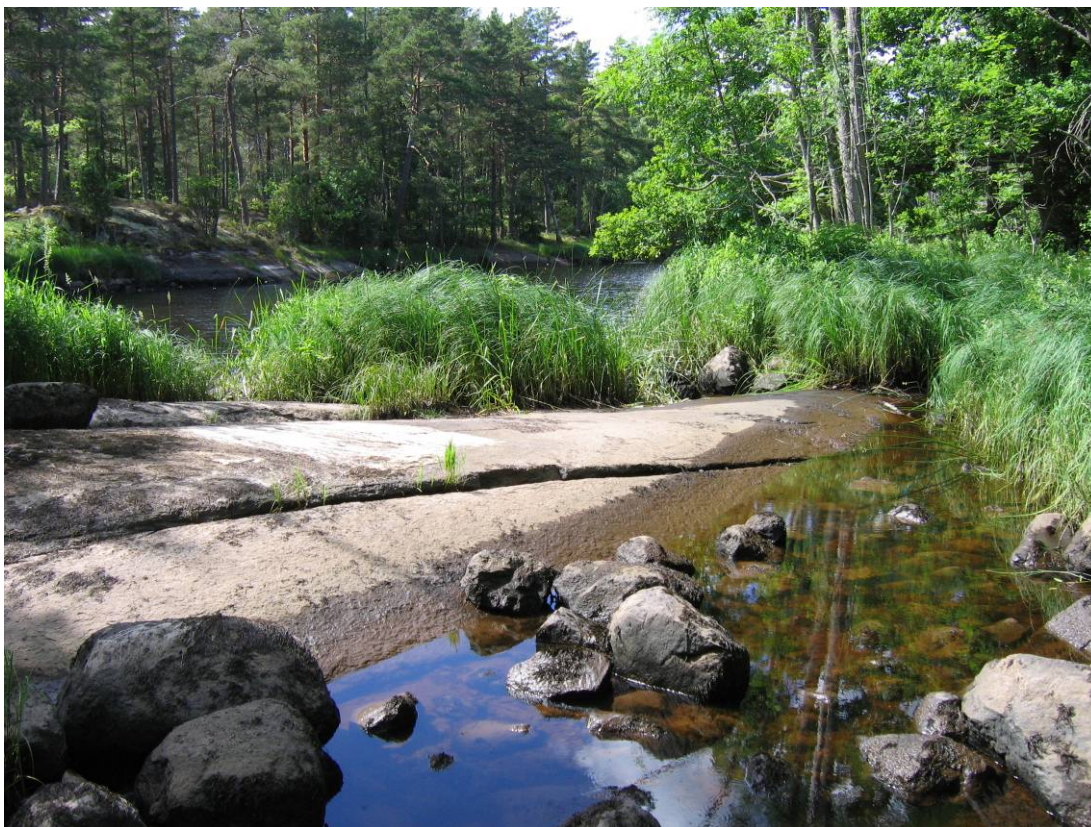
Figur 9. Bergklacken vid inloppet till Kvillen Vångeström. Foto: t. Nydén.

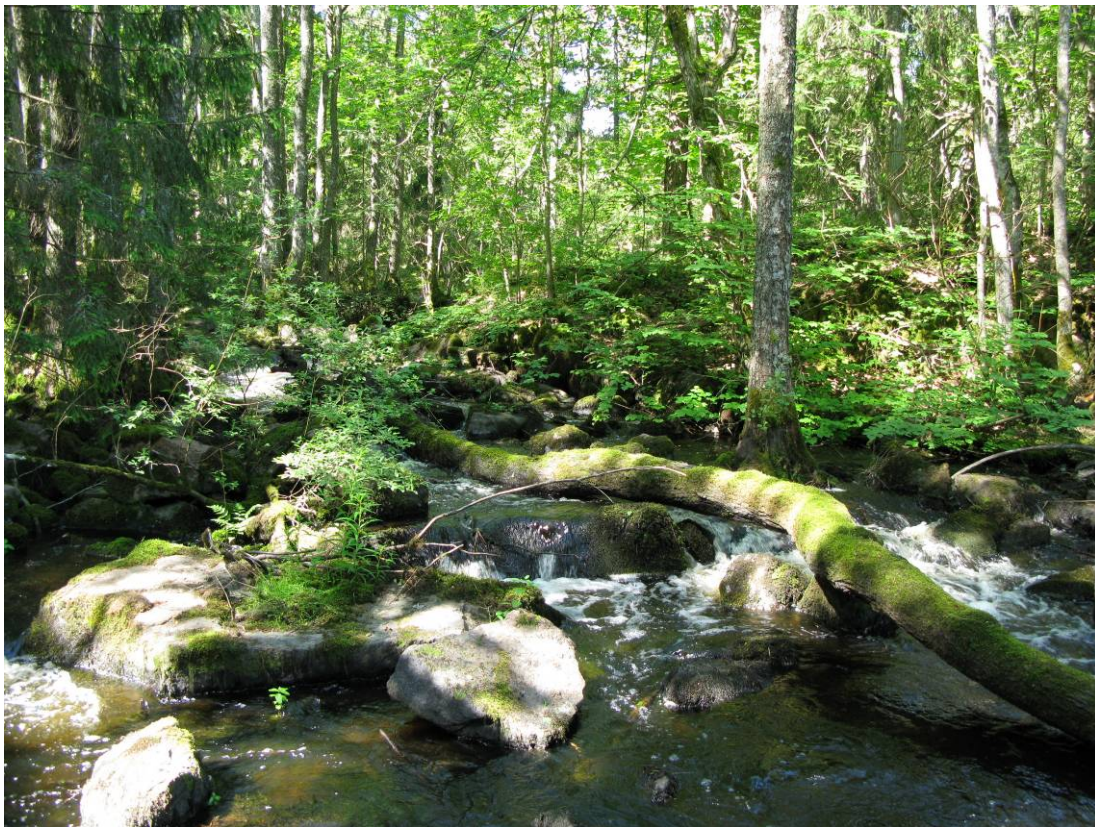
Figur 12. Vy över Kyrkekvillen inom åtgärdsområde 1 C i Grönskogsområdet. Foto: T. Nydén.

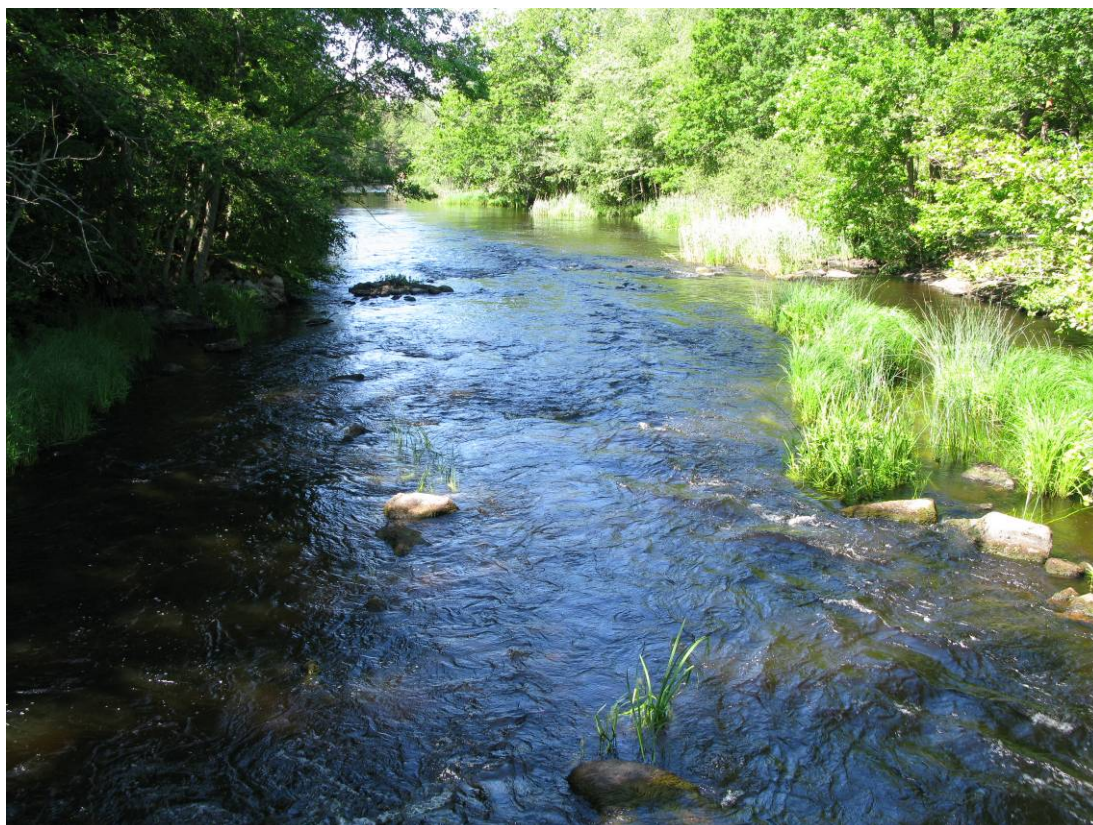
| Lokal | Beskrivning | Åtgärdsförslag |
|---|---|---|
| A | Rensad ström (måttlig rensningsgrad) med mkt material kvar längs kanterna, en liten kvill rinner längs östra sidan | botten luckras upp med grävmaskin, rensat material läggs tillbaka och leksten sprids på lämpliga platser, även på nacken i kvillens tillflöde. Lättillgängligt med maskin från beteshagen västra sidan. Död ved tillförs som sista åtgärd<br>Låg prio pga att fisk först måste vandra upp genom Grönskogssjön via kyrkekvillen för att nå lokalen. |

Figur 13. Vy över Knutskullakvillen nedströms vägbron (Foto: T. Nydén).

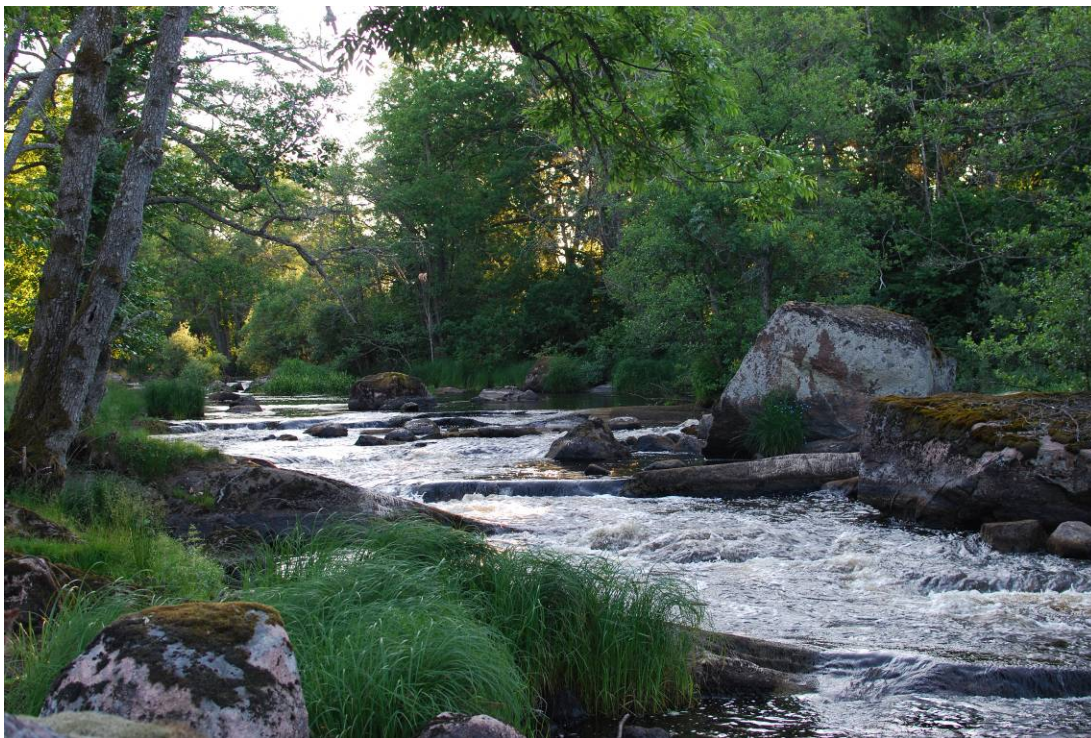
Figur 16. Övre delen (uppströms vandringshindret) av den opåverkade och mycket fina Boholmekvillen i Grönskogsområdet. Foto: P. Johansson

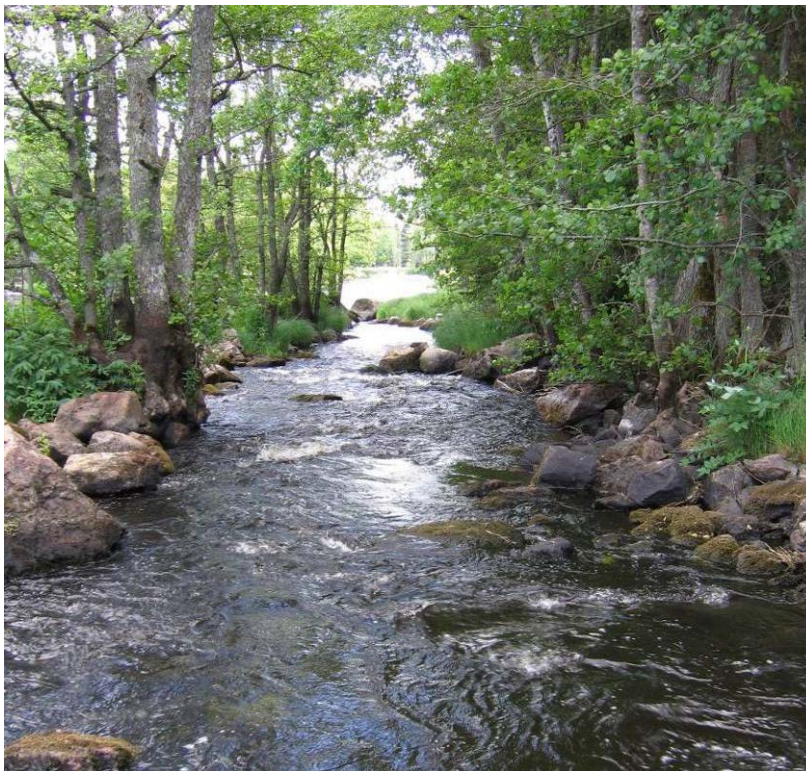
Figur 25. Kvarnkullen, lokal 4 B, på södra sidan av Klumpekvarnsströmmen. Enligt den antikvariska bedömningen ett äldre kvarnläge som bör lämnas orört. Foto: T. Nydén.

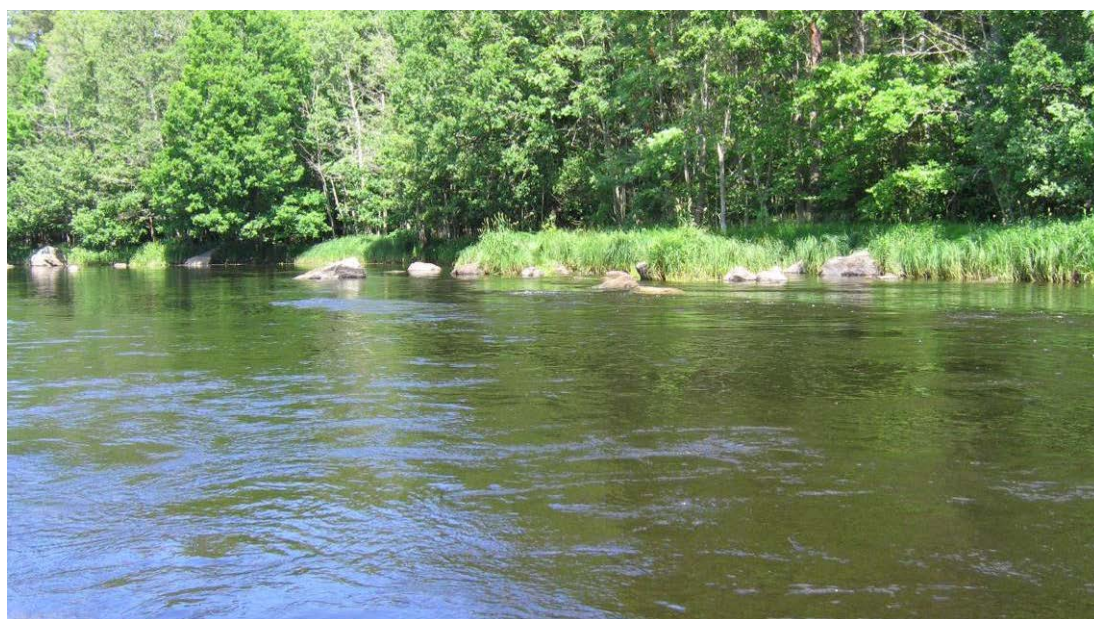
| Lokal | Beskrivning | Åtgärdsförslag |
|---|---|---|
| A | En kort strömsträcka, begränsade lekmöjligheter | Lekområden skapas, lyfta ut leksten ca 30 m3 med maskin. Traktorväg på den N sidan. |

Figur 28. Lilleström nedströms Figgöhlult. Foto: T. Nydén.

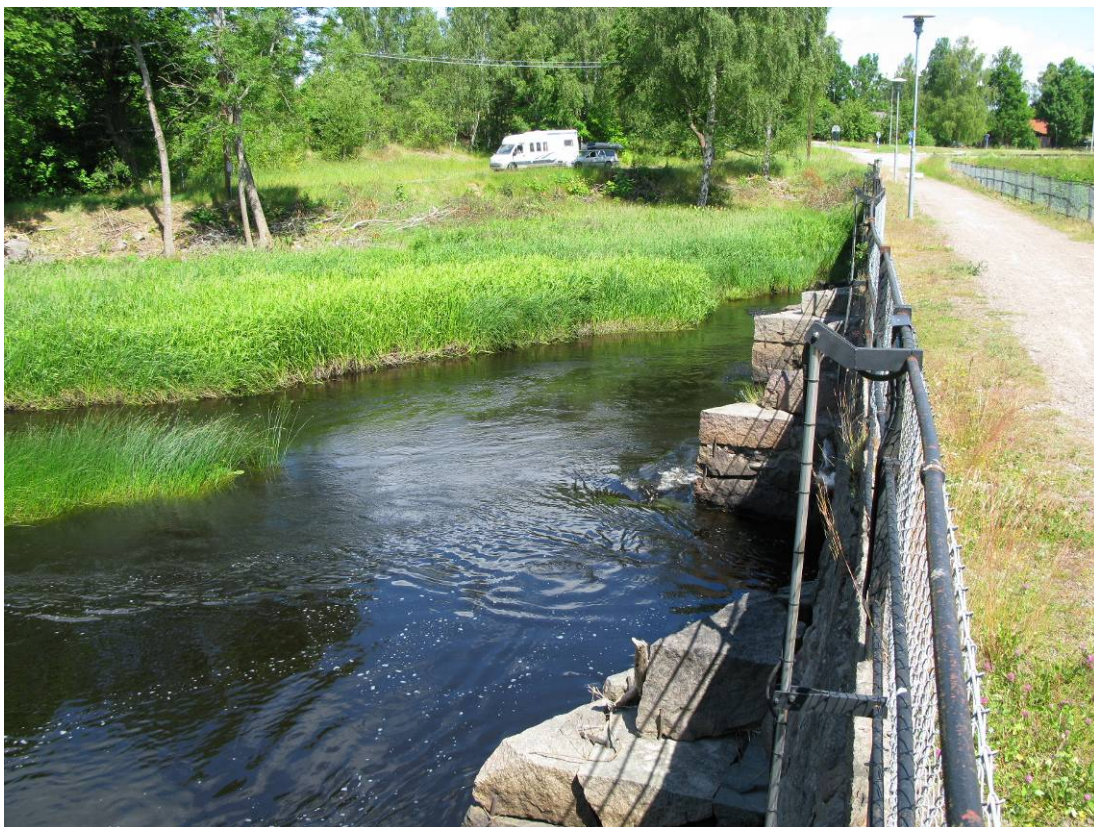
*Figur 36. Den gamla valvbron i Fliseryd vid uppströmssidan, lokal 3 A – lämpligt ställe att skapa nya lekbottnar på. Foto: T. Nydén*

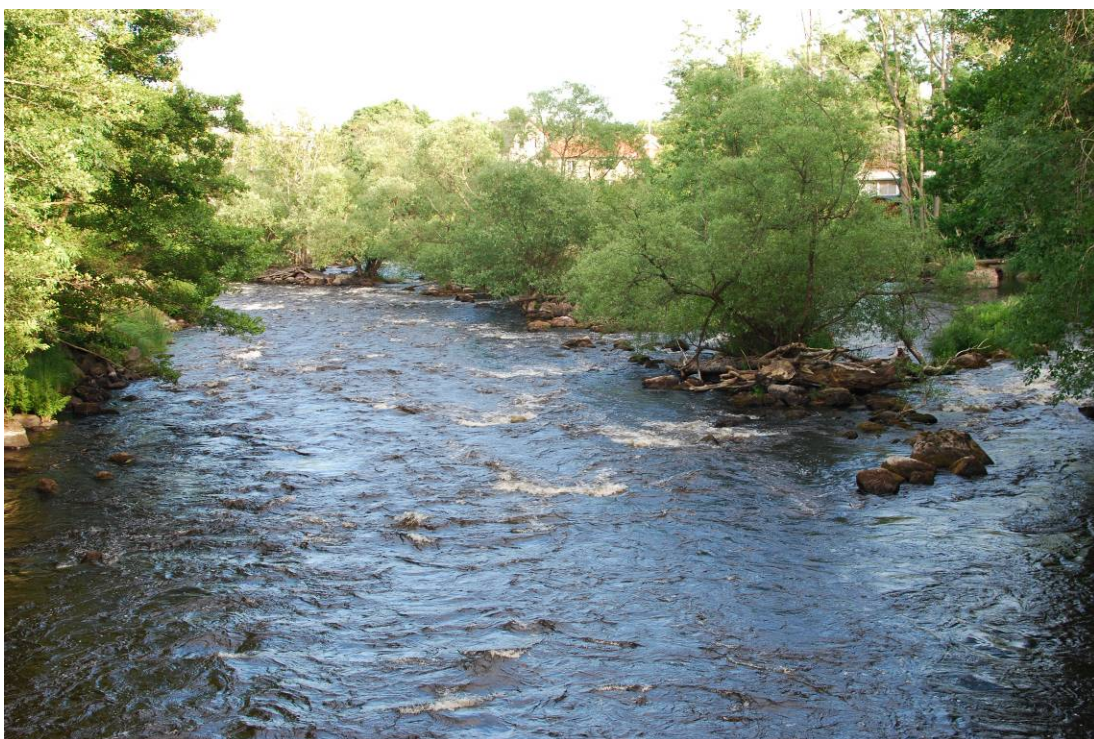
*Figur 37. Huvudfåran vid Kvillens inlopp, lokal 3 B – rensat från block men bra strömmande miljöer. Foto: P. Johansson.*

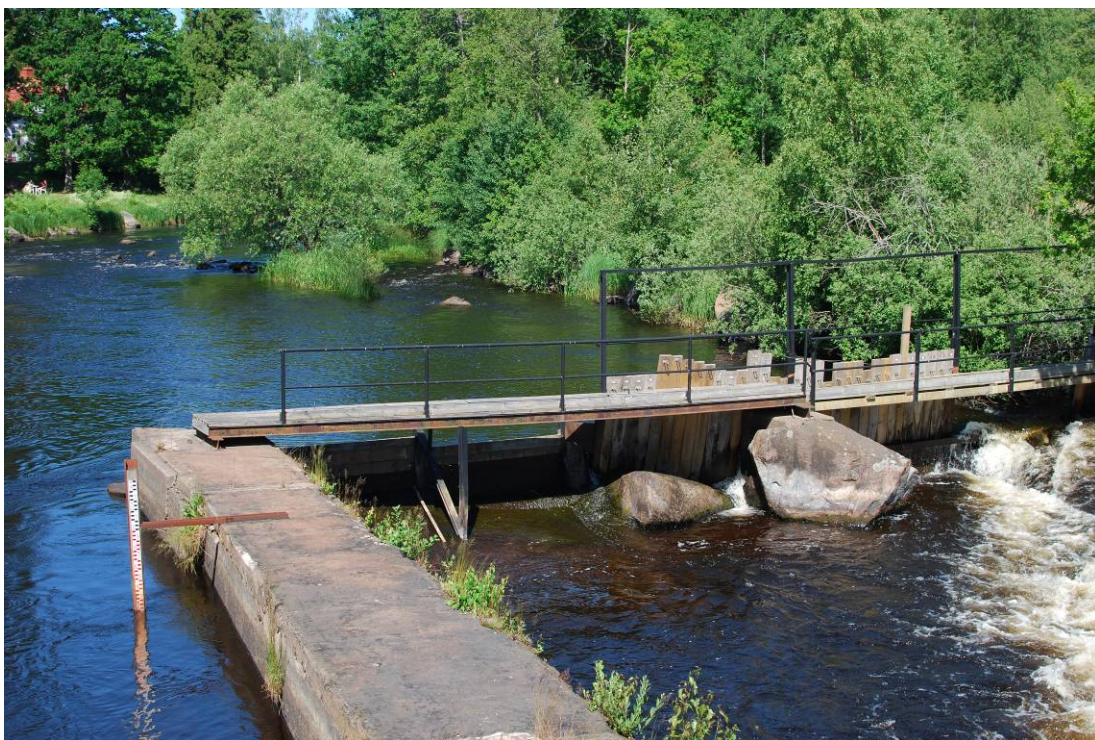
*Figur 39. Vandringshindret vid huvudfåran, lokal 3E. Uppströms skymtar lokal 3 F. Foto: P. Johansson.*

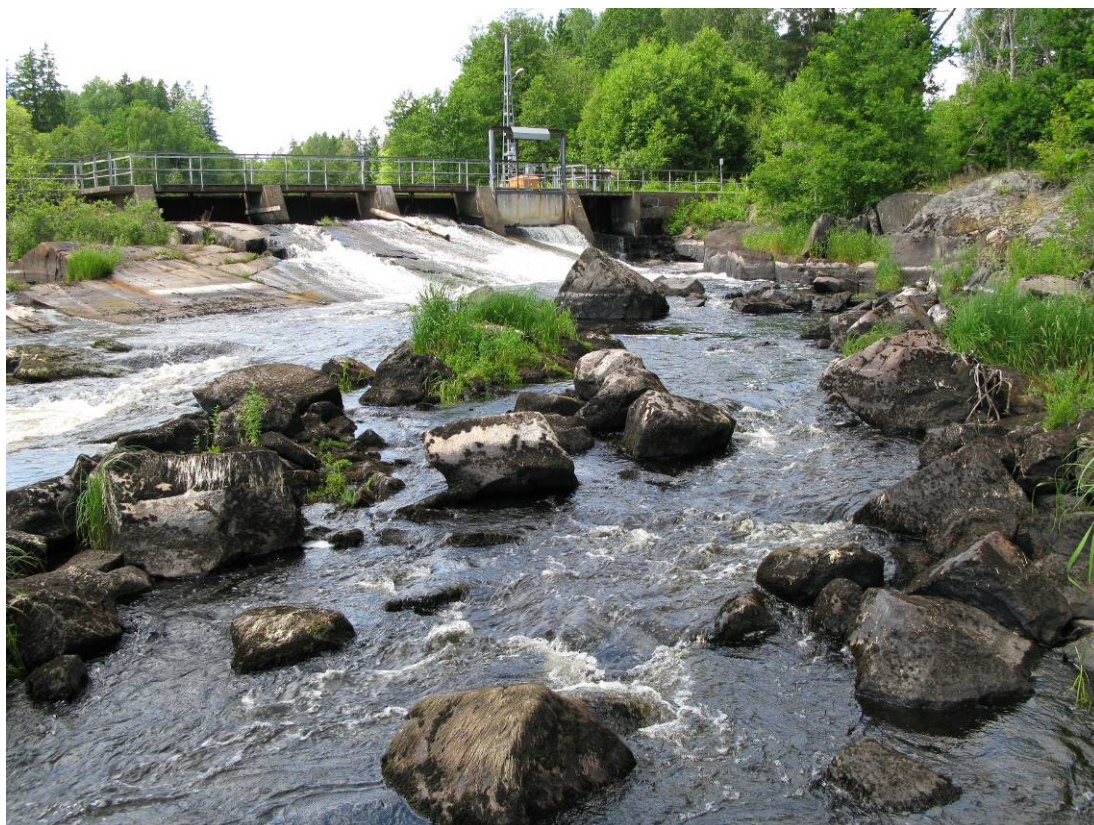
*Figur 46. Vy över potentiellt lekområde i torråran nedströms Finsjö övre kraftverk. Omlöpet mynnar till höger om utskovet längst till höger i bilden. Foto: T. Nydén.*

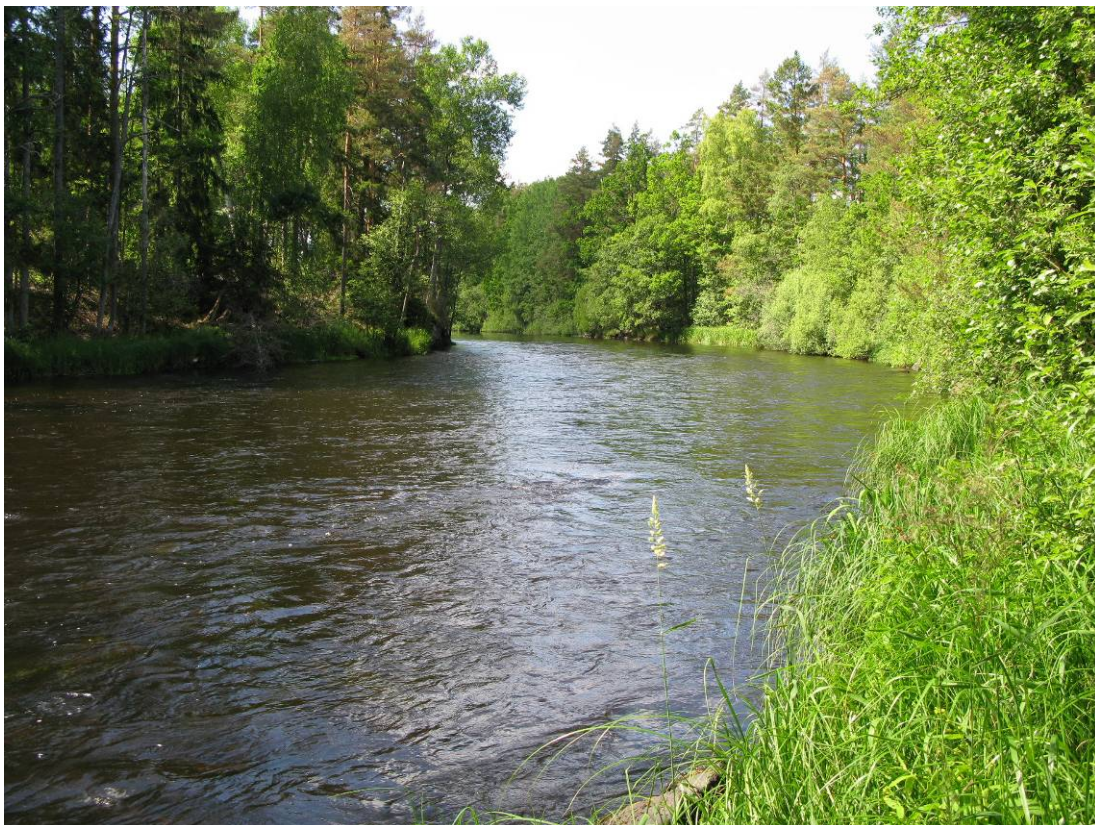
*Figur 50. Övre strömmen vid Busseström, sänkt och rensad från block. Foto: T. Nydén.*

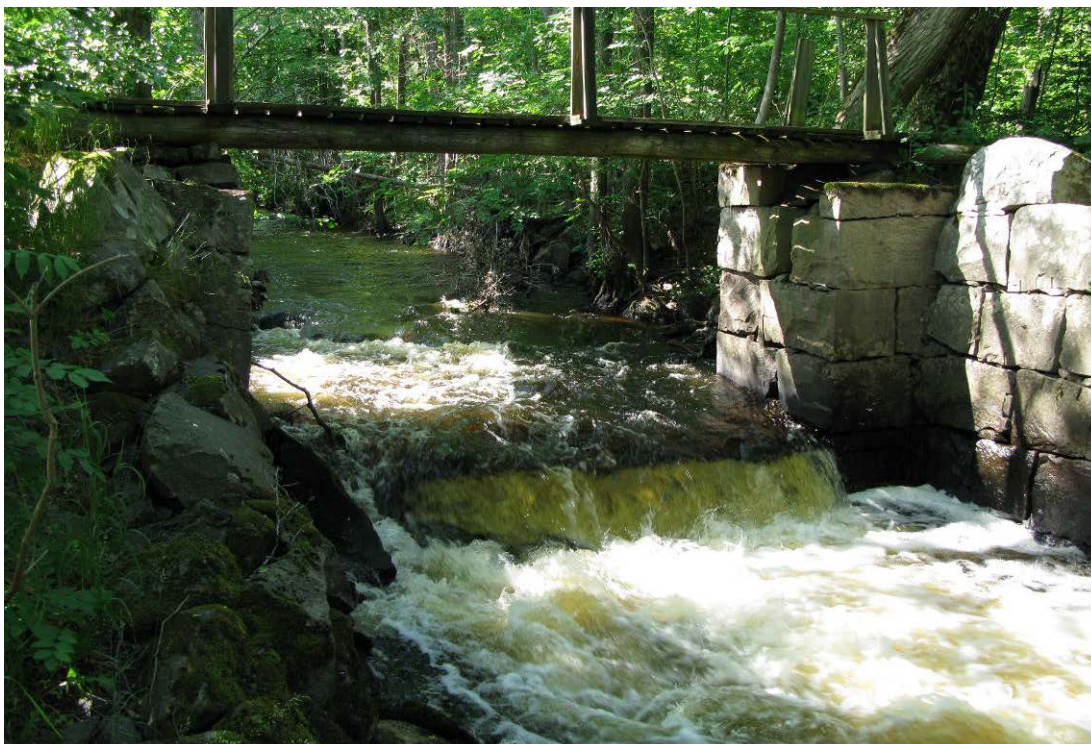
Figur 55. Vandringshindret i kanalen, uppströms syns del av sträckan som föreslås biotopvårdas. Foto: T. Nydén.
