Uppdaterad plan för restaurering av Emån från Emsfors till Karlshammars kraftverk

**Uppdaterad åtgärdsplan för restaurering av Emån från Emsfors till Karlshammars kraftverk.**

Beställare: Emsfors Sportfiskeklubb och Gustaf Ulfsparres Stiftelse

Utförare: Emåförbundet

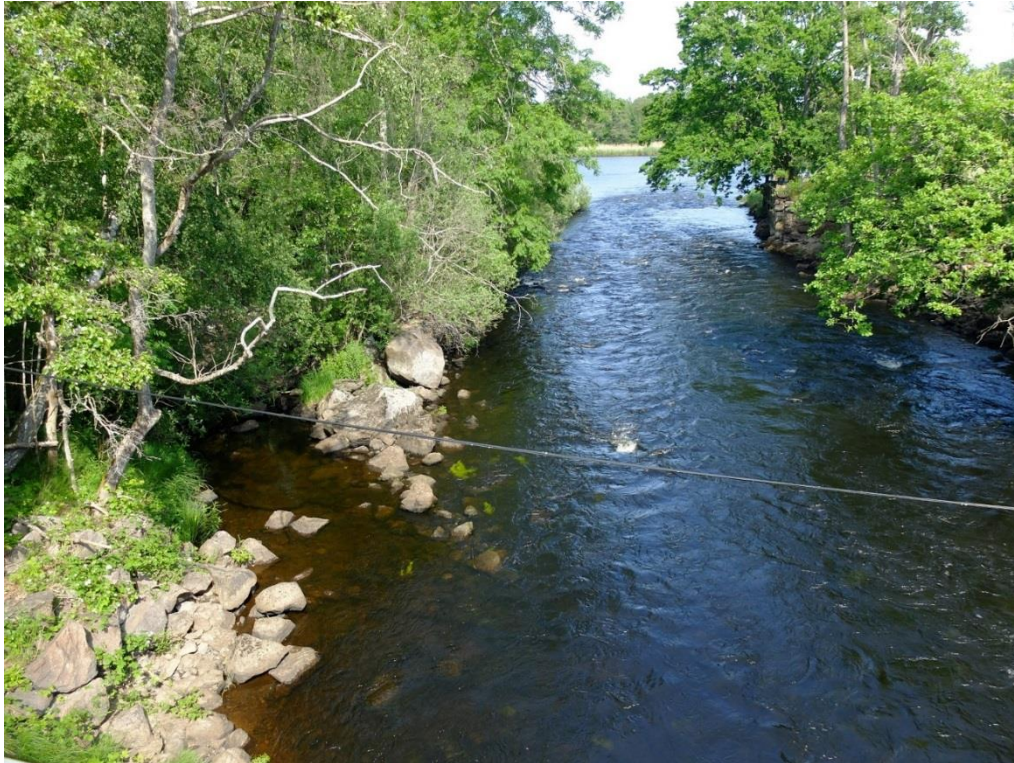
*Figur 5. Den hårt rensade Klasenströmmen nedströms Emsforsnacken. Inloppet till kvillområdet ses till vänster i bild.*

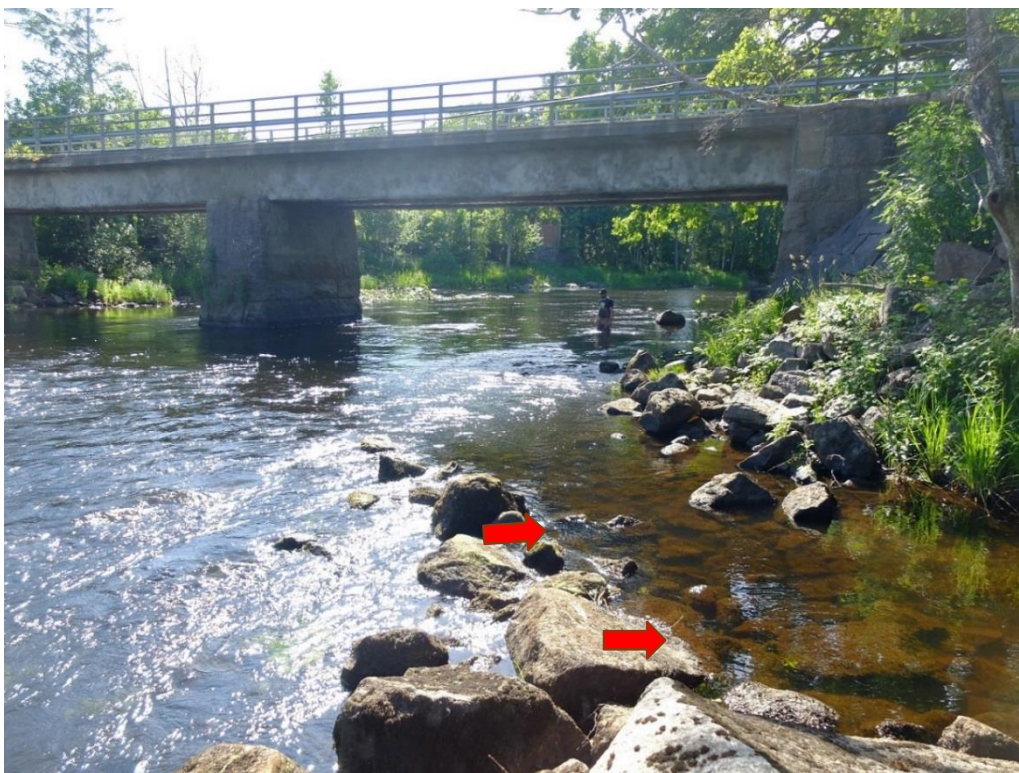
*Figur 6. Inloppet till kvillen med upplagda block framför som föreslås att sänkas något. Blocken glesas ut och en del flyttas in till norra sidan så att mera vatten kan rinna in vid lågflöden.*

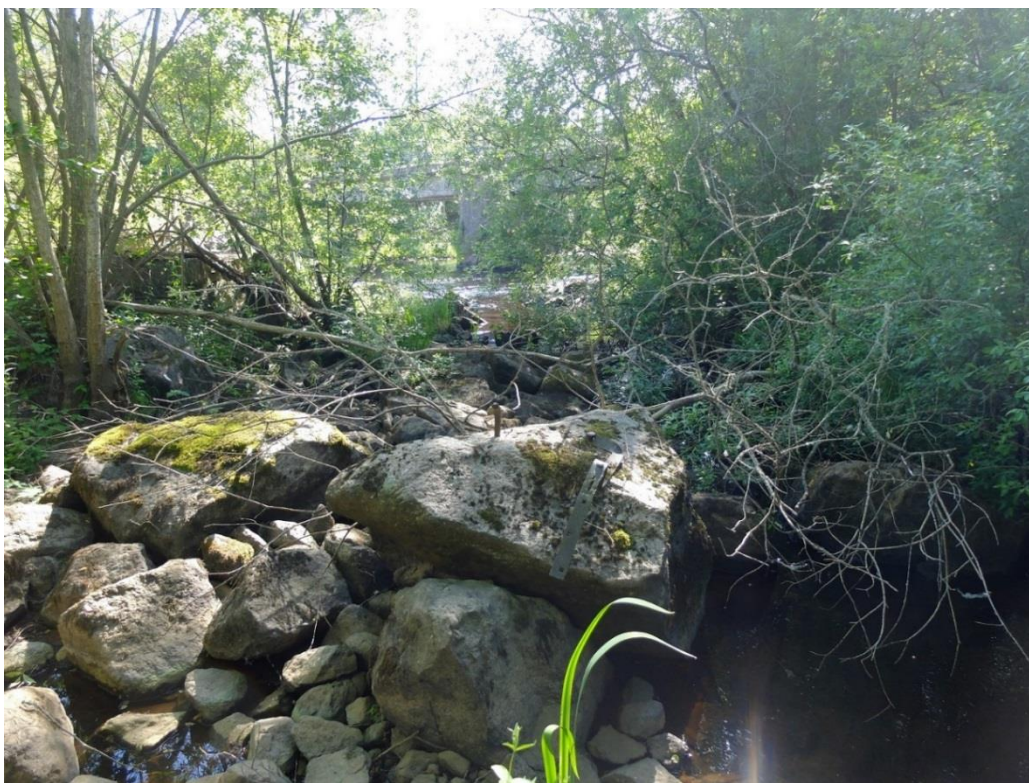
*Figur 7. En stenhög ligger upplag strax innanför inloppet till kvillen, dessa sprids ut, alternativt flyttas in till kanten, här anläggs sedan en lekbotten.*

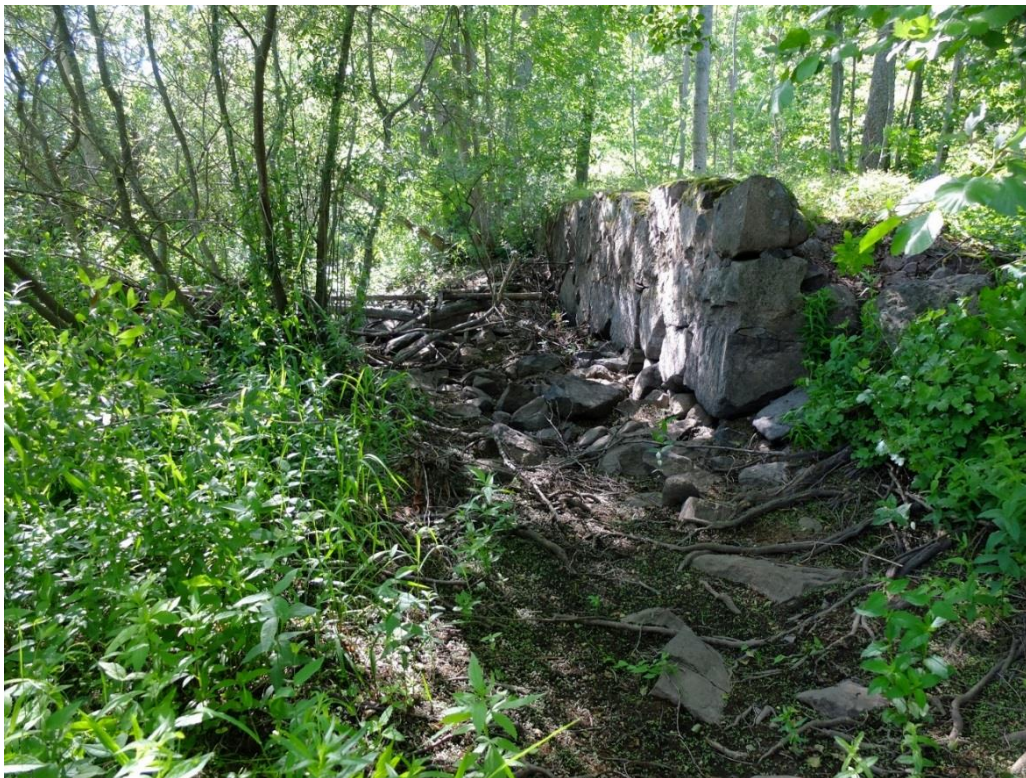
*Figur 8. I området finns flera vackra kallmurade stenmurar uppbyggda, vilka sparas och i viss mån repareras där nerrasade stenar kan lyftas tillbaka i samband med biotopvården.*

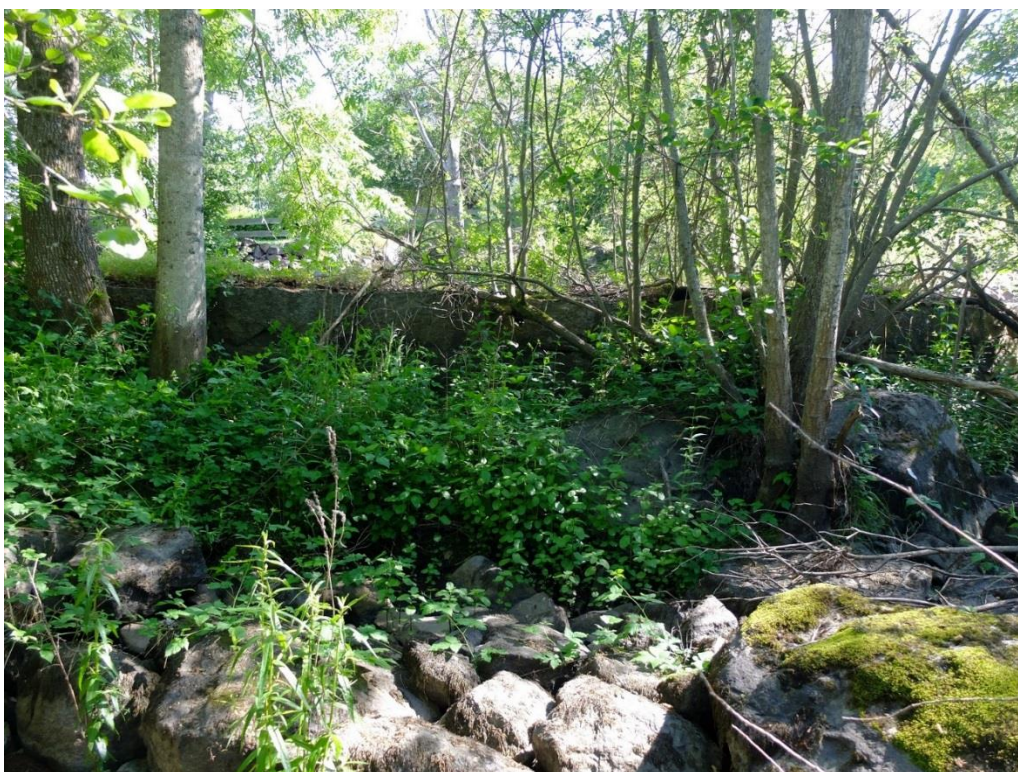
*Figur 9. Träd som växer på stenmurarna hotar att på sikt radera murarna - dessa tas ner.*

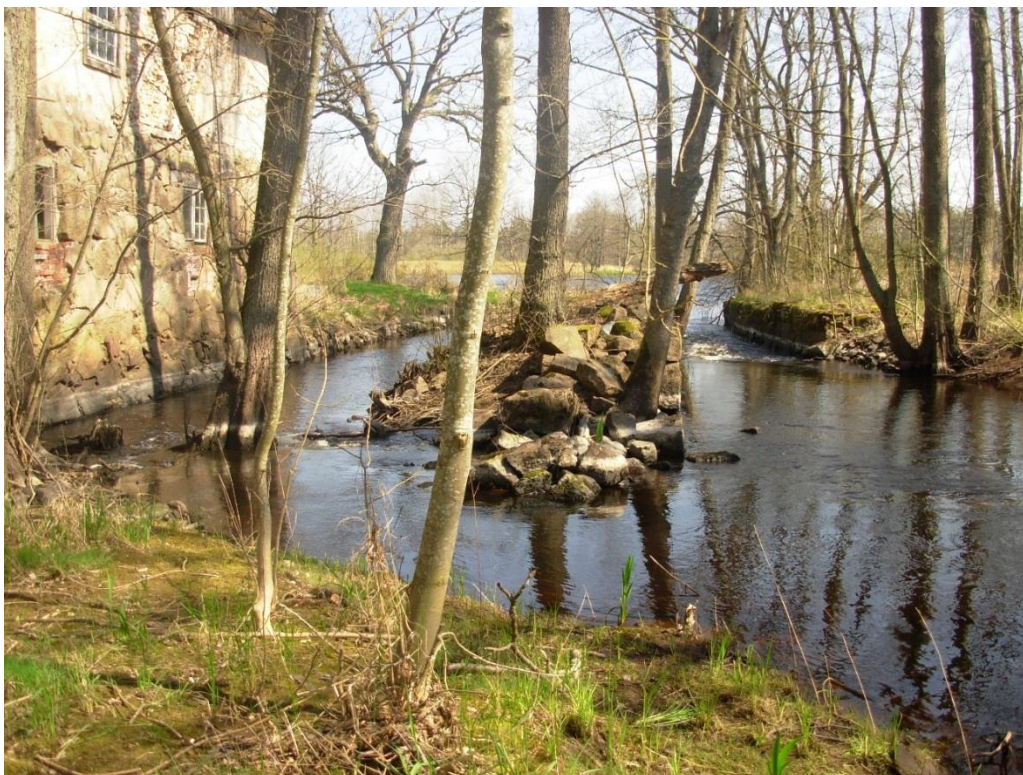
*Figur 11. Området är vattenfyllt vid högre vattenförling. En viss indämningseffekt uppstår i den nedre delen då höljan nedströms har en högre vattennivå.*

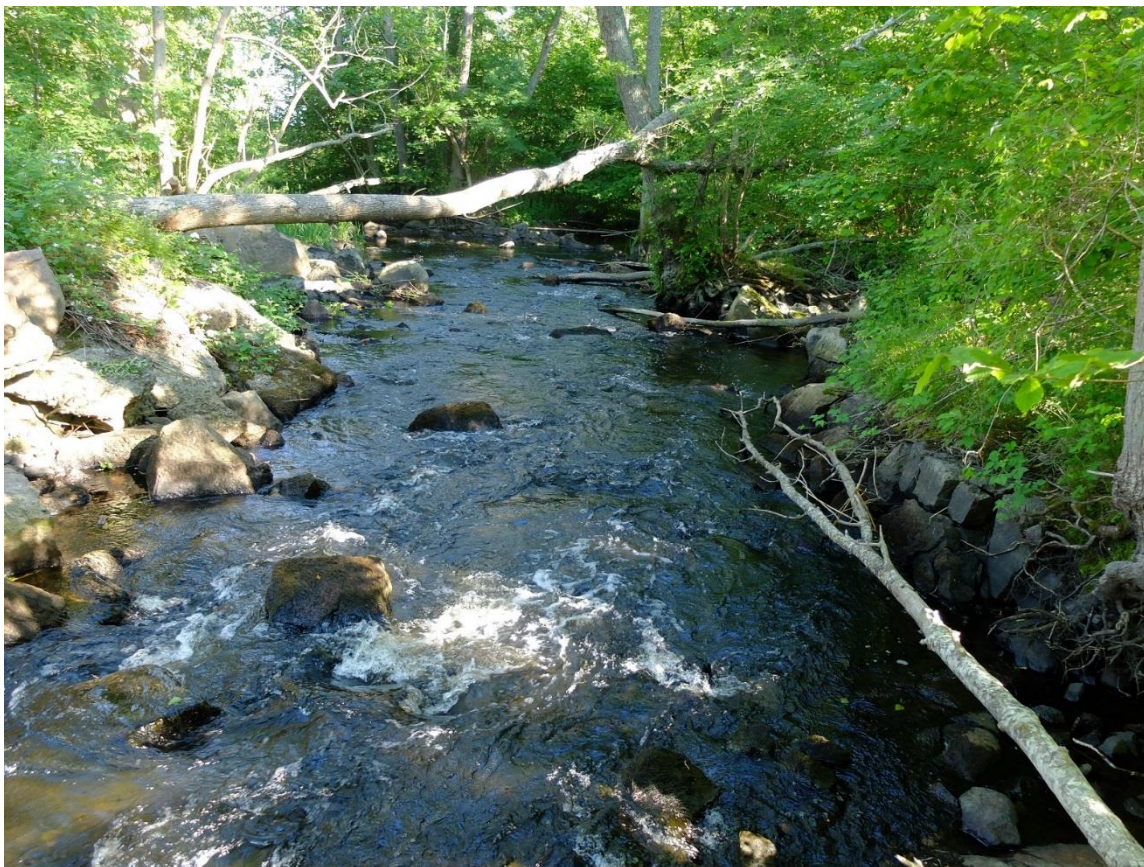
*Figur 14. Den nedre delen av Krokökvillen som bitvis är mycket fin med inslag av död ved, utgör ett bra uppväxtområde för framförallt öringungar (0+). En längre sträcka på den södra sidan är stensatt. Här föreslås att man biotopvårdar med försiktighet för hand genom att lägga tillbaka stenmaterial. Framförallt att öppna upp strandlinjerna för att öka flikigheten och därigenom utöka arealen lämplig biotop för yngel 0+. Där det bedöms som möjligt bör även några lekområden etableras. Befintliga stensättningar som kallmurade strukturer ska inte röras.*

Biotopvården sker med handkraft, sten och blockmaterial återförs i åfåran. Framförallt rullas en del sten ut i vattendraget där det bedöms höja strömbiotopen och fokus läggs på strandlinjerna så att dessa blir mera flikiga. Inga stenmurar eller andra tydliga uppbyggda stenstrukturer ska röras. I huvudsak tas stenen från den norra sidan. Samråd med SMHI krävs inför arbetet.

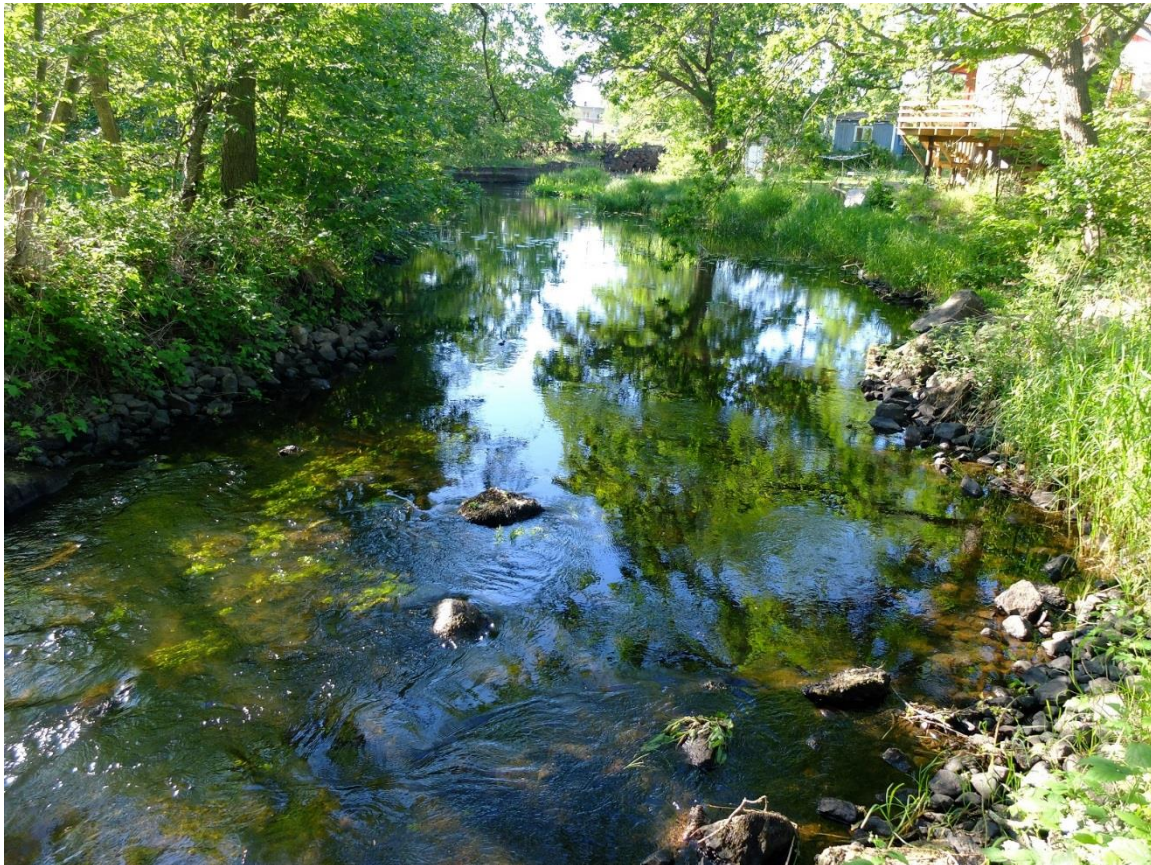
Figur 15. Nedanför bron till Emsfors bruk, en tydlig strömnacke. En bra plats att etablera en större lekbotten. Tomtmark på den norra sidan av ån.

Efter den nedre och mera strömmande delen av krokökvillen avslutas denna med en tydlig strömnacke. Vattendraget är rensat med en stenvall på den södra sidan och mindre högar av sten i strandkanten på den norra. Att etablera en större lekbotten på strömnacken vore en enkel och bra åtgärd. Som ett första steg rullas några block ut från den norra sidan som sprids i området i syfte att stabilisera lekbädden. Leksten sprids sedan ut på nacken och uppströms. Möjlig åtkomst med mindre lastmaskin eller fyrhjuling finns från tomtmarken på den norra sidan, se översiktskarta figur 12. Körväg ner över gräsmatta vilket kräver att eventuella körsador rättas till vilket måste beaktas i kostnadsberäkningen.

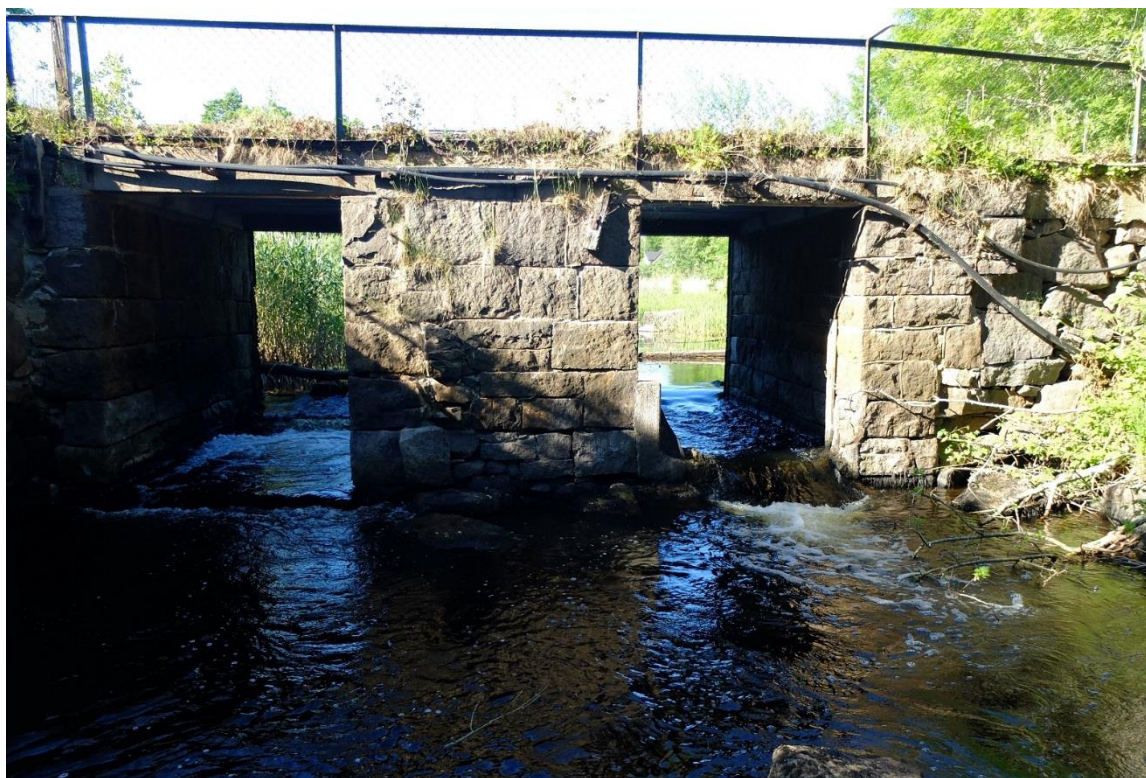
Figur 16. Bron till det gamla pappersbruket är stensatt med två valv. Passagen utgör ett partiellt vandringshinder.

Passagemöjligheterna kan relativt enkelt förbättras genom att strömnacken nedanför byggs på med befintligt stenmaterial från den norra sidan, se figur 17. En större lekbotten etableras sedan i höljan framför och upp på strömnacken. Målet är att vattennivån höjs något och till viss del dämmer in fallhöjden vid bron för att skapa en bättre passerbarhet för fisk samtidigt som en bra lekplats skapas. Åtkomsten sker från vägen och kanten med en bandgående grävmaskin.

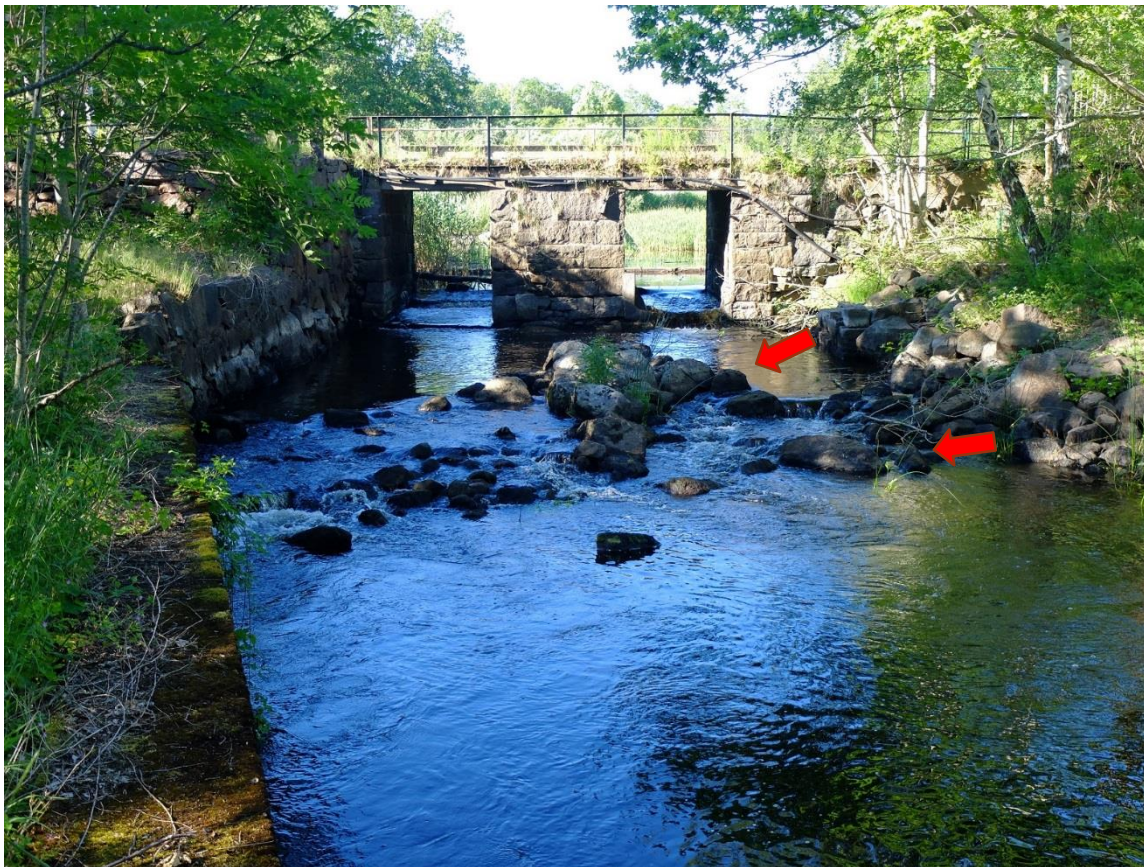
Figur 17. Passagen under bron kan förbättras om höljan nedanför höjs något. Stenar från den norra sidan sprids ut på strömnacken och en lekbotten för laxfisk läggs ut i området framför och upp på strömnacken så denna höjs. Därmed minskar fallhöjden under bron samtidigt som en lekplats skapas.

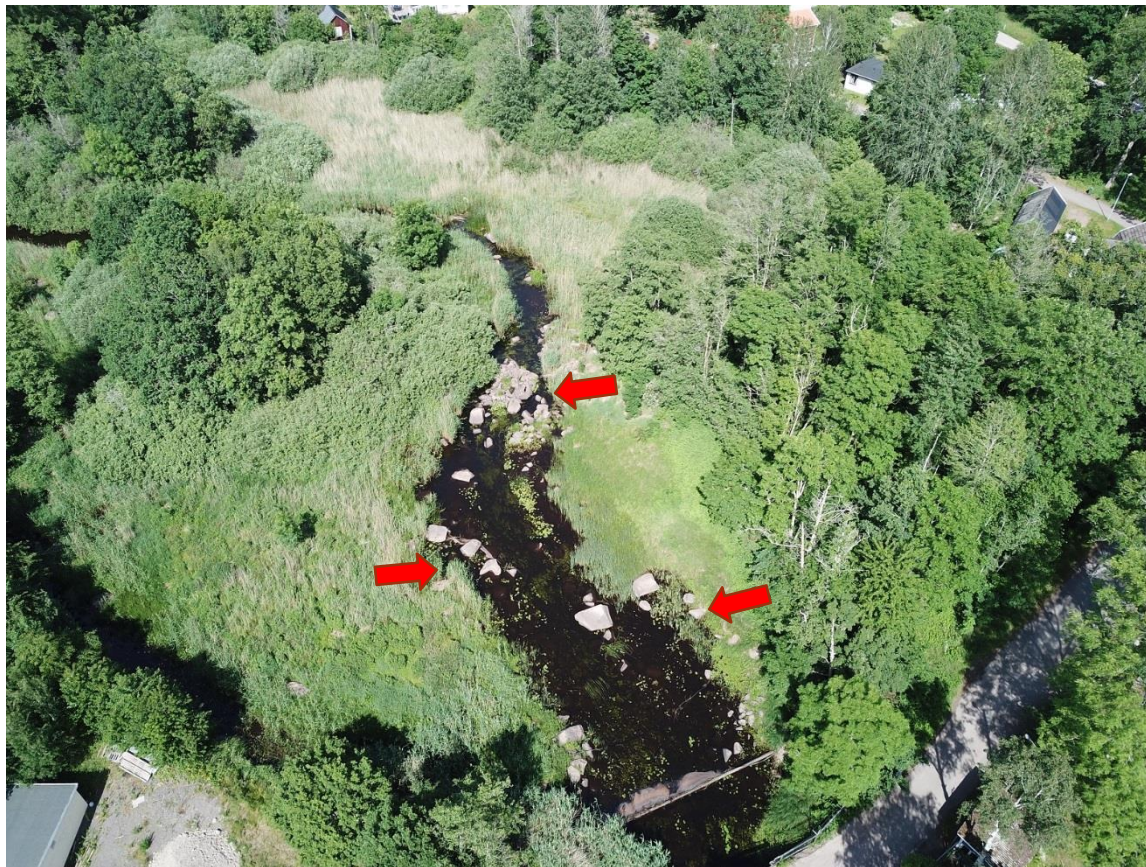
Figur 18. Upplagda stenhögar (se pilar) sprids ut på sträckan så att en bättre strömvattenbiotop skapas. I området etableras också lekbottenar för öring.

En kortare sträcka uppströms bron till det gamla bruksområdet som har en strömmande karaktär innan Krokökvillen blir mera lugnflytande upp mot Emåns huvudflöde. Upprensade stenhögar ligger i ån och större block finns i kanterna. Området kan biotopvårdas genom att stenen sprids ut och leksten tillförs med hjälp av en bandgående grävmaskin. Åtkomst möjlig på den norra sidan. Åtgärden samordnas med lokal 2C.

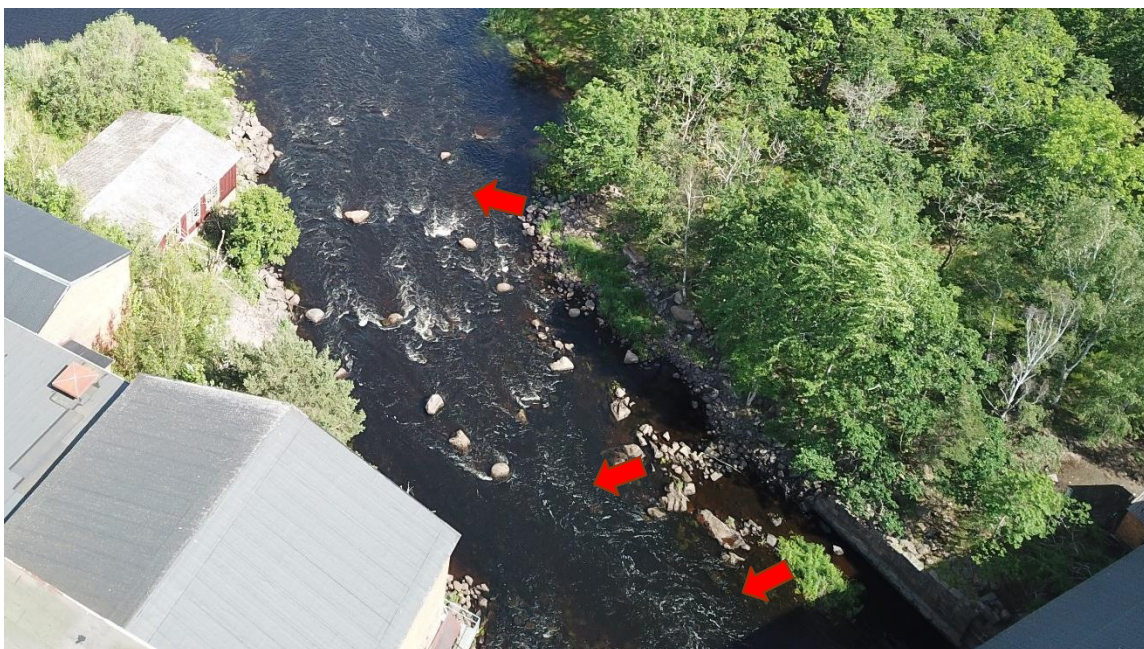
*Figur 23. Den nedre delen på åtgärdslokal 3A. den tillgängliga strömsträckan kan breddas genom att sprida ut de block som finns på den södra kanten, se pilar. På så sätt får man bättre uppväxtområden även utefter den södra sidan av ån. Lättillgängligt från den södra sidan.*

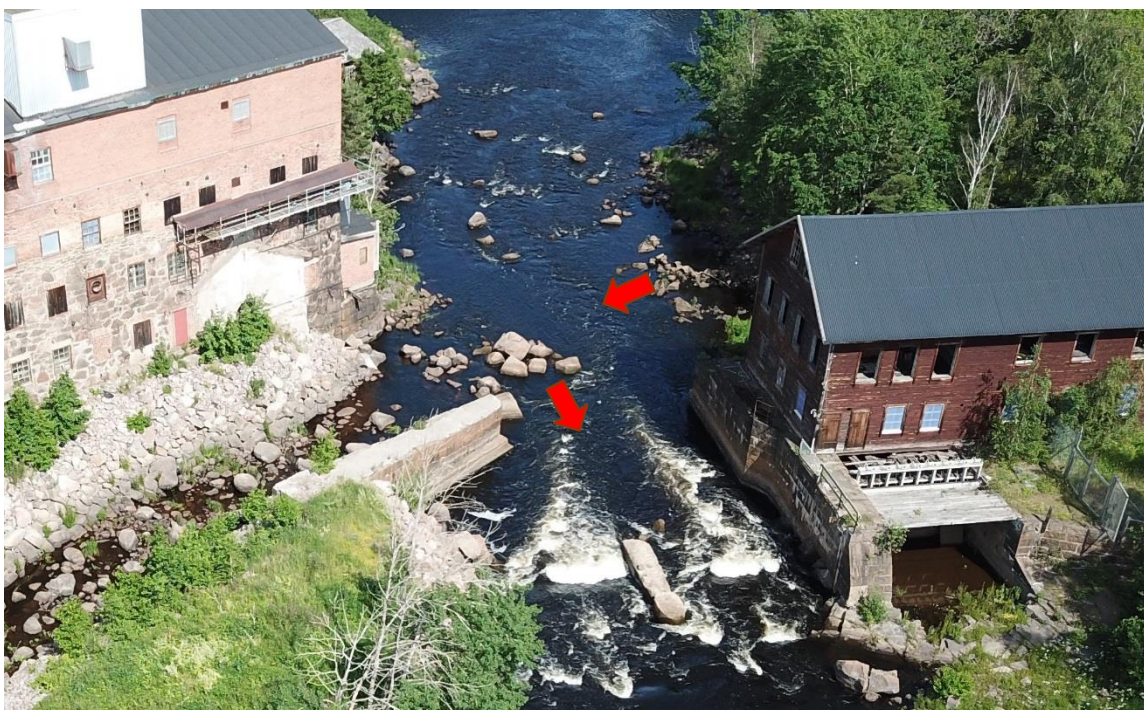
*Figur 24. Lokal 3A där man tydligt ser de blockhögar som finns kvar. Blocken sprids ut vilket då även minskar det relativt branta fall som finns kvar vid det gamla dammfästet. De uppbyggda kallmurar som finns kvar sparas.*

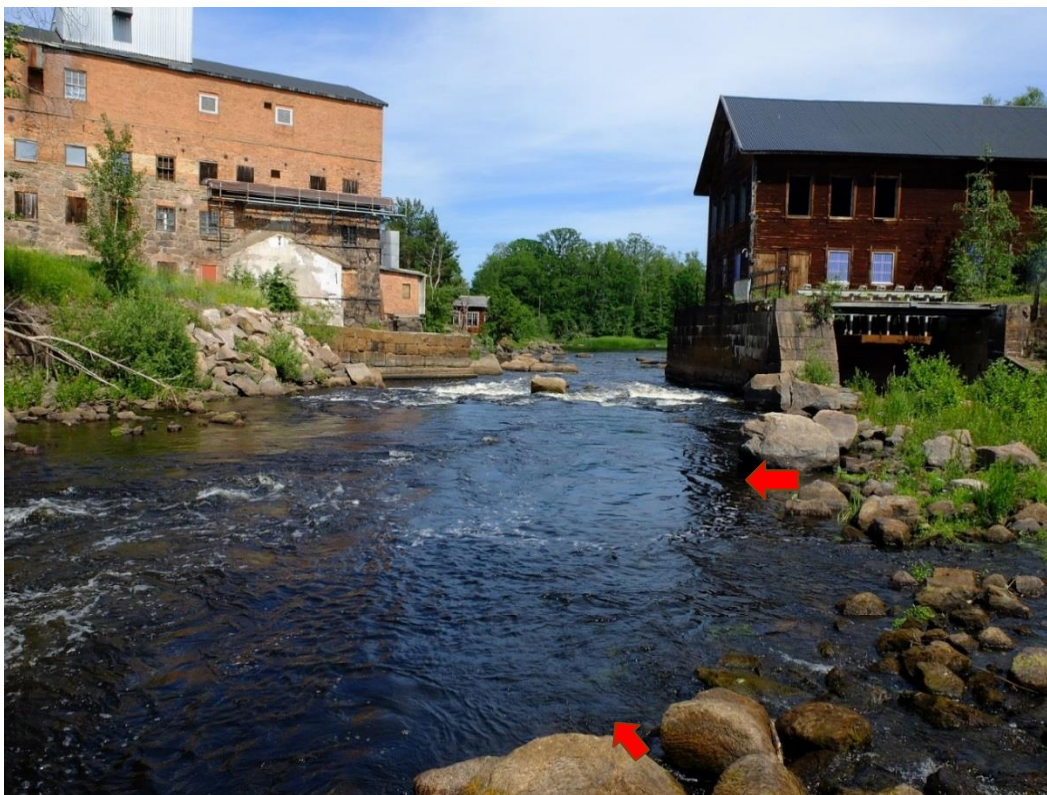
Figur 26. Stenmaterialet längs södra kanten mellan de uppbyggda strömnackarna kan läggas ut i åfåran så att fallprofilen utjämnas och breddas och även det södra området blir vattenförande.

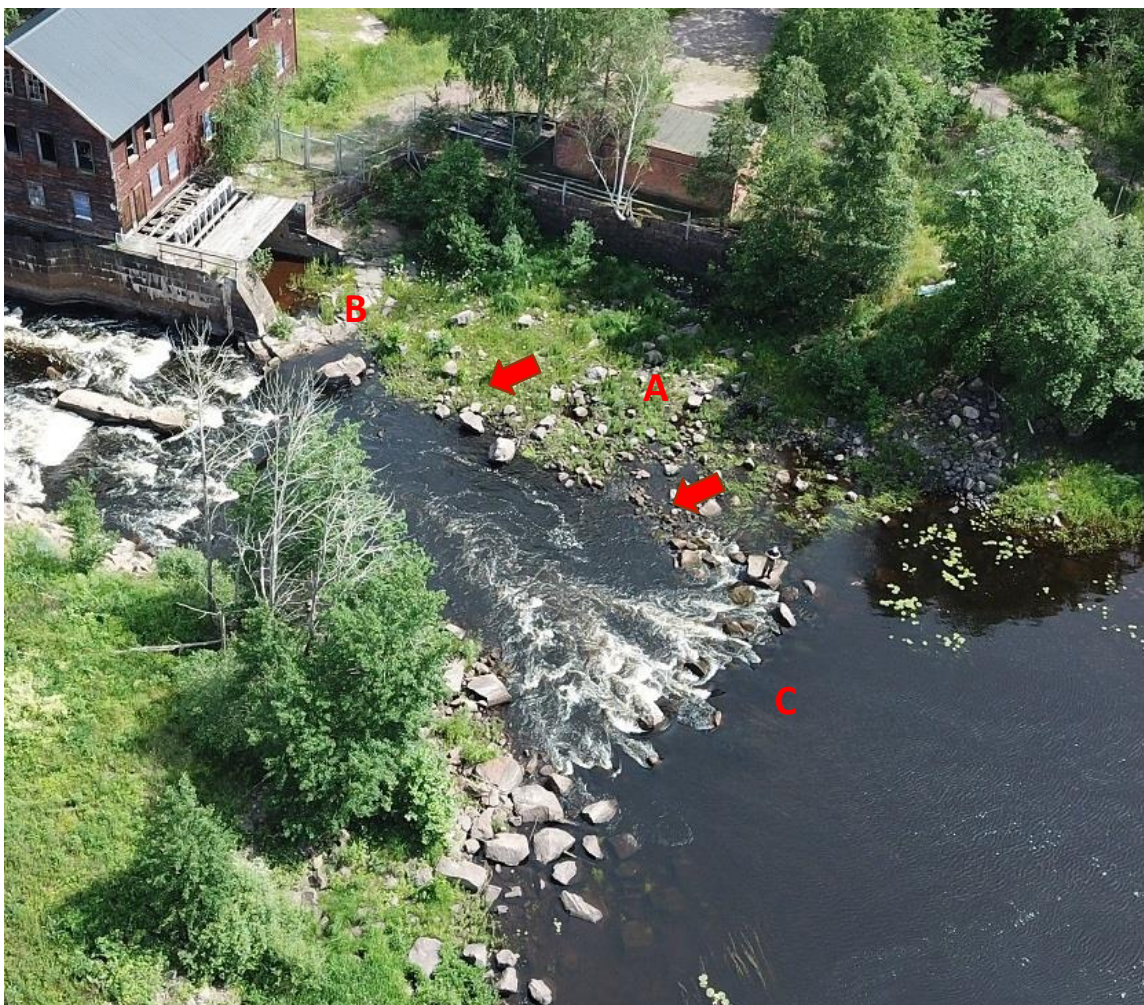
*Figur 27. Området kan breddas genom att stenmaterial flyttas om så att en större strömvattenmiljö och därmed uppväxtyta för laxfisk skapas. Stenmaterial från det södra området (A) flyttas om och sprids ut så att hela detta område blir vattenförande. Området närmast det gamla turbinintaget (B) lämnas orört. Den kraftigt uppbyggda övre strömnacken (C) som består av stora block i en rad jämnas ut genom att mera stenmaterial i olika fraktioner sprids ut upp- och nedströms. På uppströmssidan av strömnacken etableras avslutningsvis lekbottnar för laxfisk.*

En större bandgående grävmaskin luckrar upp det torrlagda området och sprider ut stenmaterial både uppströms och nedströms den övre strömnacken. Det finns större block i kanten som med fördel skulle placeras ut i åfåran. I området etableras lekbottnar för laxfisk, lämplig plats är på den övre strömnacken. Tillgängligheten till åfåran är god från den södra sidan och det finns gott om plats för materialdepåer. Total bottenyta som bedöms påverkas är ca 700 m<sup>2</sup>.

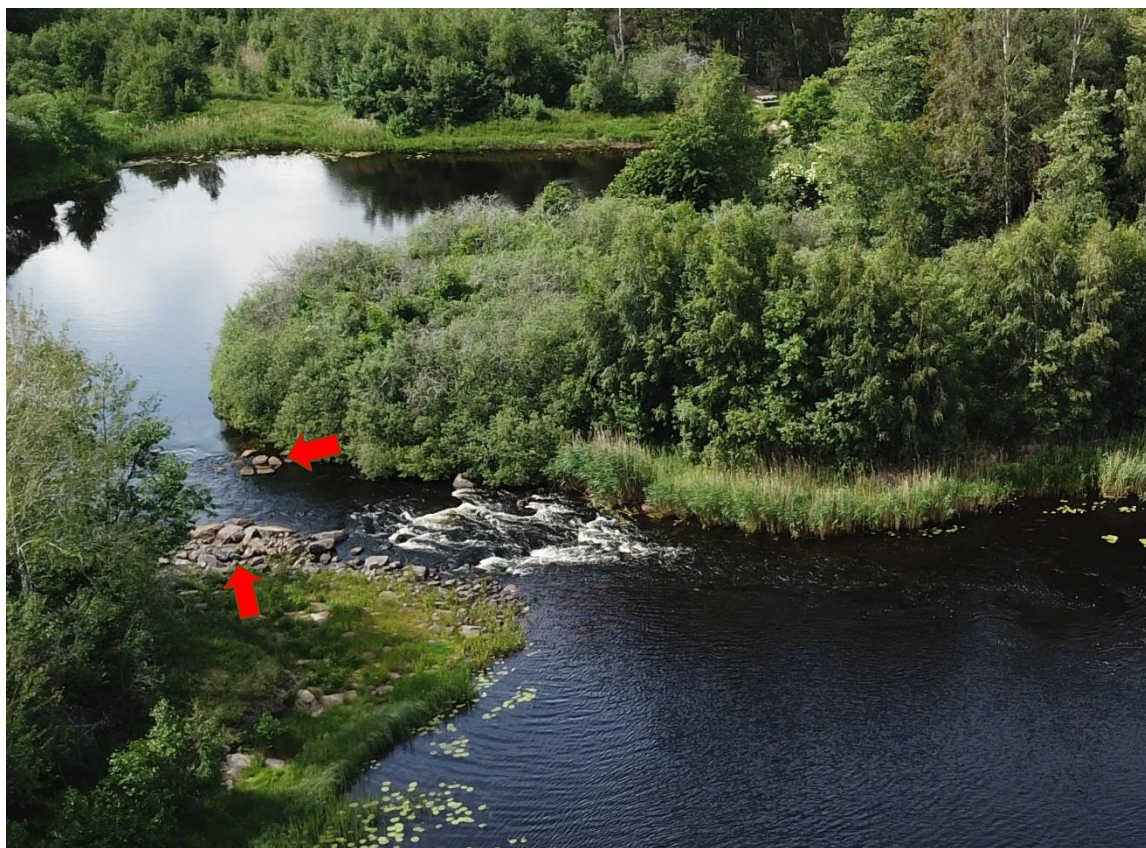
En kort strömnacke mellan två höljar på den södra sidan, längd ca 20 m med ett brantare fall i den nedre delen. Högar av block finns i kanterna i den övre delen.

Figur 28. Den södra strömnacken. Block ligger i högar vilka kan spridas ut för att skapa en längre strömsträcka. En restaurering skulle sprida vattnet över en större yta.

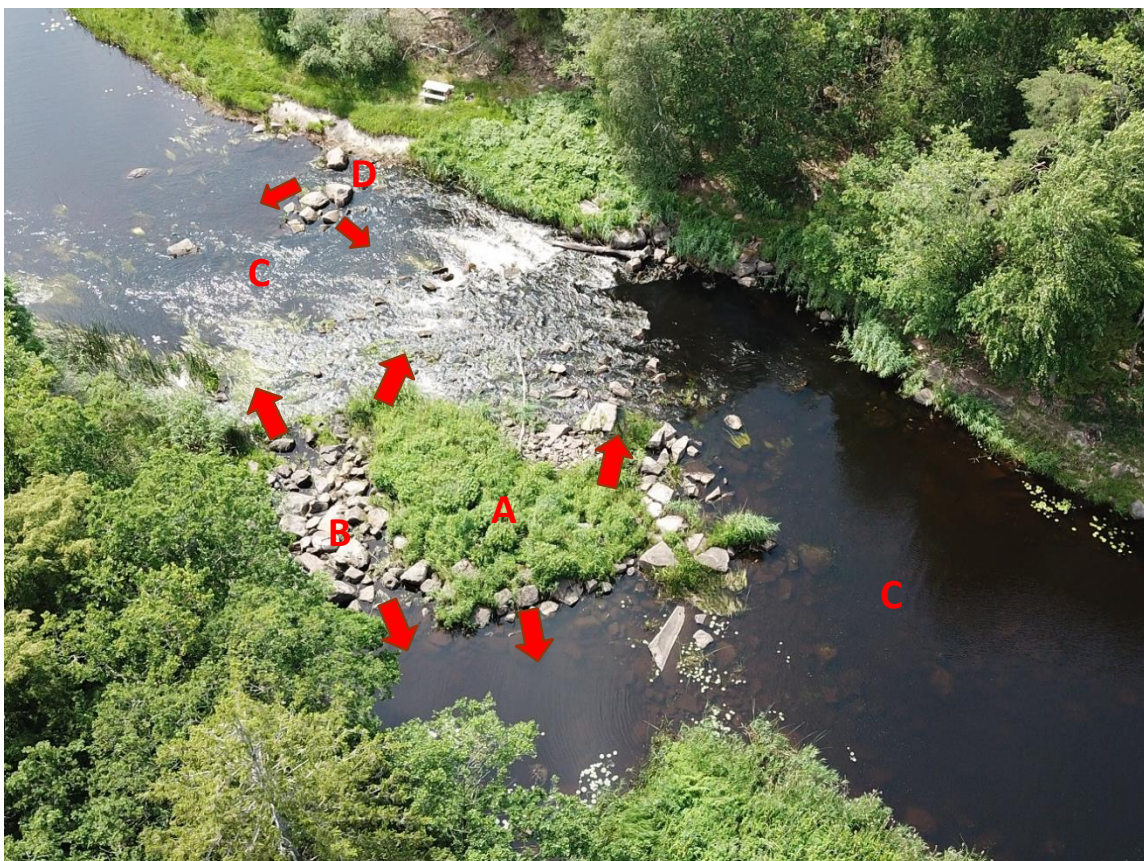
Figur 30. Målsättningen är att nuvarande strömnacke och strömvattenbiotop ska utökas så att vattnet sprids över hela ytan. Det innebär att den yta som idag är torrlagd med mindre buskvegetation (A) ska bli ett grundområde och att området på den östra sidan (B) ska bli mera vattenförande. Detta område öppnas upp något och block sprids ut upp- och nedströms. Därmed ökar strömnackens bredd betydligt och den tillgängliga strömvattenbiotopen. Enstaka större s.k. ståndplatsstenar kan med fördel läggas ut i det lugna området framför strömnacken samt i området nedanför strömsträckan (C). Även de stora block som ligger i en revel på den västra stranden bör spridas ut. Detta inte minst för att skapa bra fiskeplatser. Lekkottenetablering bör sedan ske vilket bäst utförs med helikopter. Val av lämpliga platser sker efter restaurering av området.

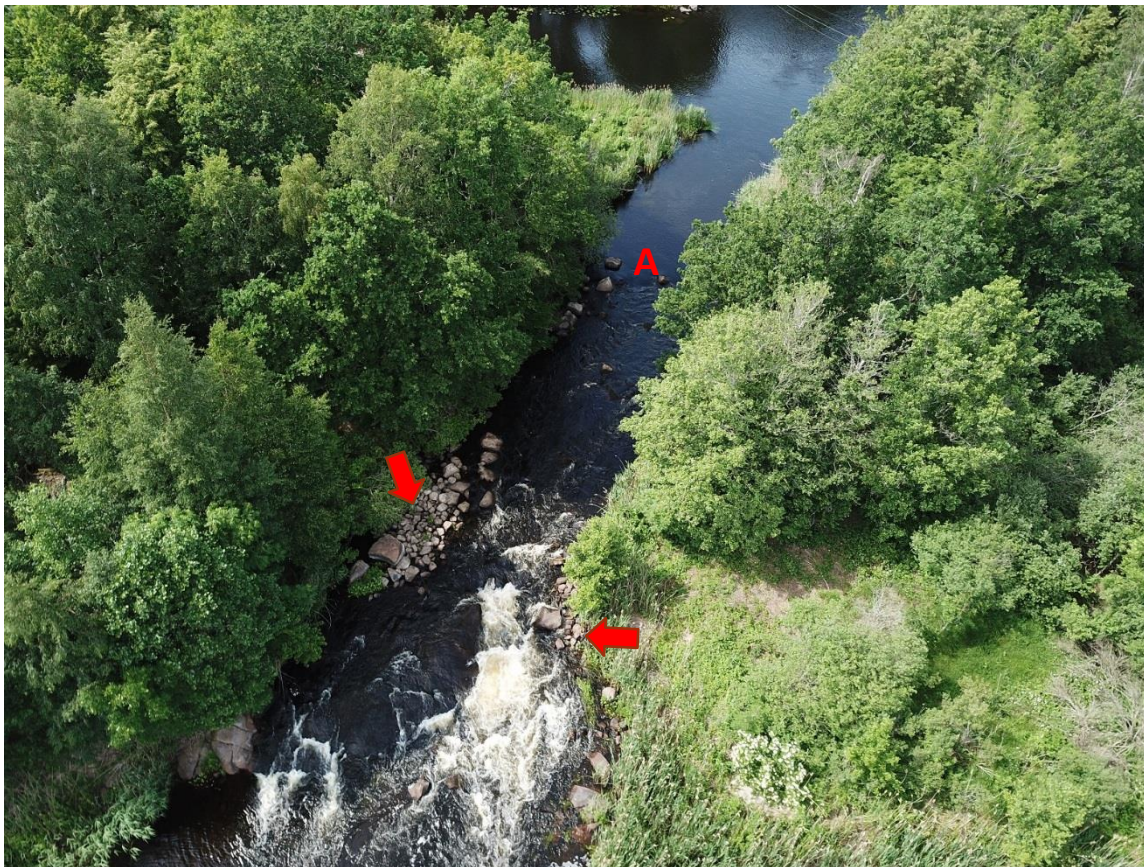
*Figur 31. Den mindre av fårorna inom Emsfors gamla dämningsområde. Genom biotopvård kan en större lek- och uppväxtyta skapas. Befintligt uppensat stenmaterial (se pilar) sprids ut, framförallt längre uppströms men även nedanför fallet. Målet är att jämna ut nuvarande hårda fallprofil i den nedre delen så att strömhastigheten fördelas över en längre sträcka vilket ökar ytan uppväxtområden. Lekbotten etableras sedan i sträckans ovandel (A) med hjälp av helikopter i samband med övriga åtgärdslokaler där detta föreslås.*

En lekbotten etableras sedan i ovandelen av sträckan och eftersom tillgängligheten är starkt begränsad föreslås att leksten läggs ut med helikopter. Detta samordnas med lokal 3C, 3D och 3G.

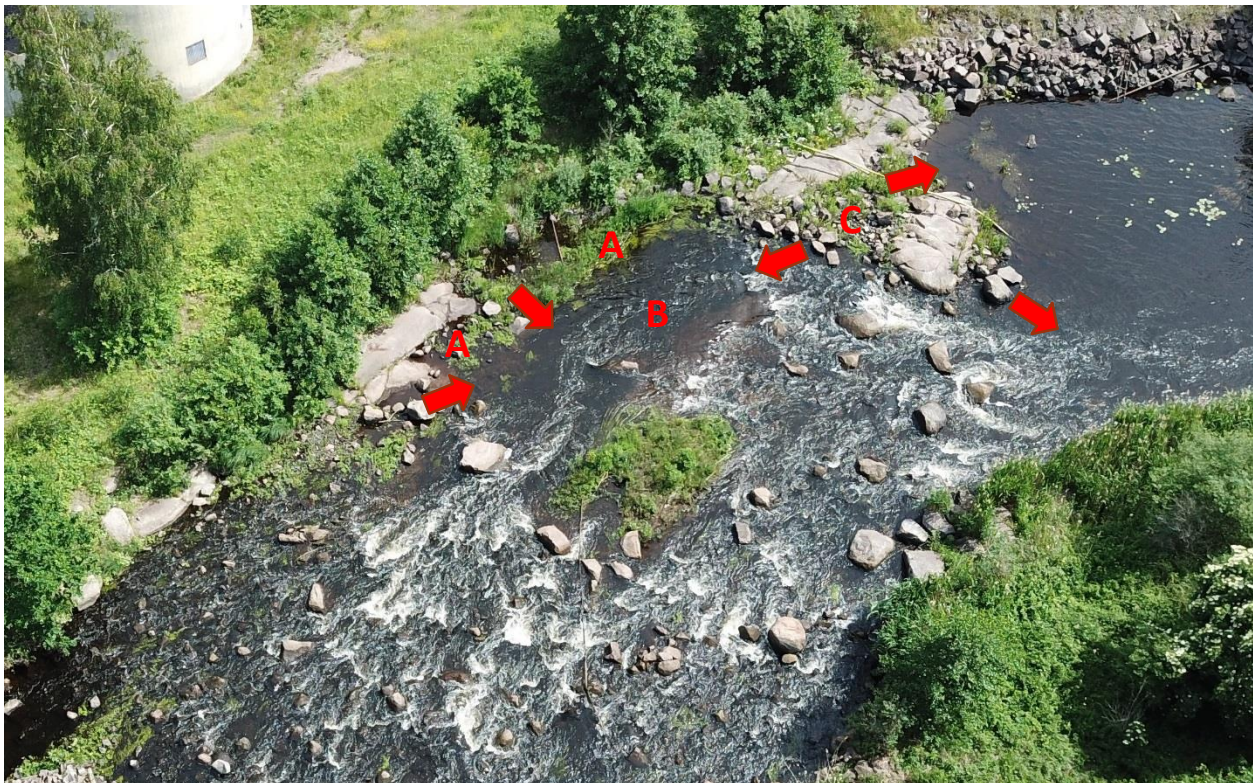
Figur 32. Åtgärdslokal 3F, är en yta som kan bli mera strömmande och förbättras som uppväxtområde med relativt små biotopvårdsinsatser. Framförallt koncentreras arbetet på strandlinjen där stenmaterial skrapas ut så att ett längre, flikigare grundområde skapas (A). Den djupare och delvis indämda höljan (B) grundas upp med stenmaterial som tas från tas från området mellan hållarna (C) som öppnas upp. På så sätt kommer vattenhastigheten att öka över ytan och bra uppväxtområden skapas. Avslutningsvis kan med fördel leksten spridas ut i den uppgrundade höljan (B).

Åtgärdsområdet är lättillgänglig från bruksområdet där en bandgående grävmaskin lätt kan ta sig ner till vattendraget och externt material (leksten) kan tippas ner från kanten. Arbetet koncentreras på en ca 30 m lång sträcka utmed den östra kanten där stenmaterial omfördelas med målsättningen att skapa en mera varierad miljö (figur 32). Den bottenyta inom området som bedöms påverkas av åtgärden är ca 250 m2.

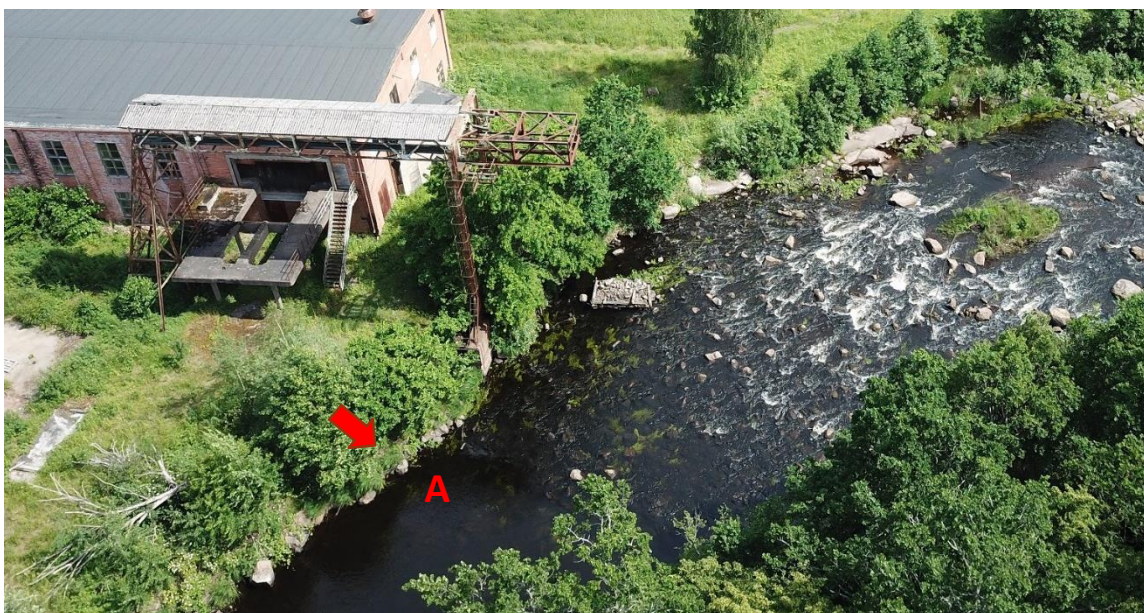
*Figur 33. Åtgärdslokal 3F, omfattar strömsträckans övre del där en fin strömnacke finns vilket är en bra plats att sprida ut leksten och skapa ett större lekområde för laxfisk (A). Platsen är mycket lättåtkomlig från bruksområdet där en bandgående grävmaskin kan sprida ut materialet i området.*

Åtgärdsområdet är mycket lättillgänglig från bruksområdet där en lastbil kan köra ända fram och tippa i material från kanten. En bandgående grävmaskin sprider sedan ut stenen på nacken och uppströms, bäddens tjocklek bör vara minst 0,5 m och gärna uppblandad med lite större fraktioner för att bättre hålla kvar materialet vid högflöden. Den bottenytan som påverkas av åtgärden är ca 50 m<sup>2</sup>.

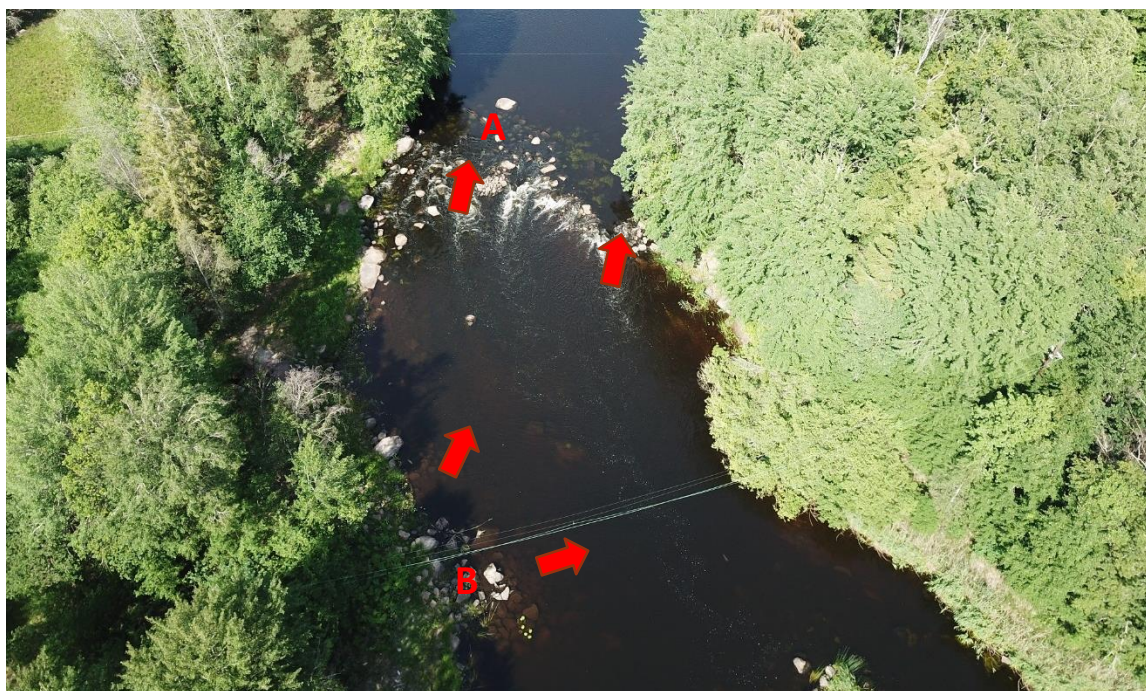
Den översta strömnacken inom Emsforsområdet. En kortare strömvattenbiotop med en total yta på ca 300 m<sup>2</sup>. Man kan göra mindre åtgärder för att förbättra strömvattenmiljöerna genom biotopvård. I det strömmande området finns några mindre stenhögar upplagda som kan spridas ut. För att skapa ståndplatser för större fisk och förbättra fiskeplatser kan enstaka större block spridas ut i området nedanför strömsträckan. Lekbottenetablering uppe på strömnacken är en bra åtgärd vilket i så fall samordnas med helikopterspridning på övriga åtgärdslokaler i området där detta föreslås. Åtgärder ges dock sammantaget en lite lägre prioritet.

Figur 34. Den översta av strömnackarna i Emsforsområdet. Man kan sprida ut sten- och blockmaterial ytterligare samt etablera lekbottnar men åtgärden ges en lägre prioritet. Det finns några enstaka upprepade stenhögar ute i strömmen och utmed den östra stranden som kan spridas ut (A). Nedströms strömnacken finns ett litet område med större block som ligger i kanten (B) vilka kan spridas ut i strömmen, framförallt plockas block innanför de yttersta så att vattnet kan rinna in emellan. Arbetet sker i samband med åtgärd på lokal 3C och 3D,

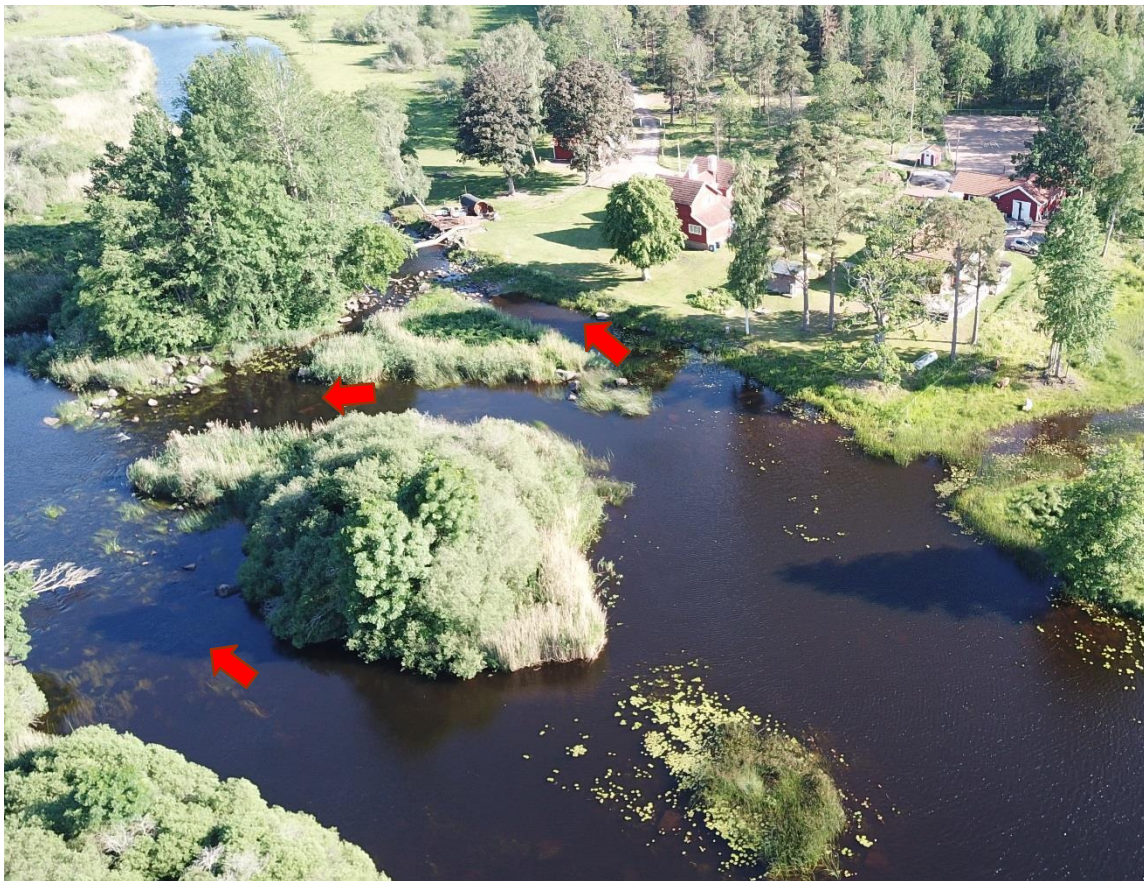
*Figur 36. Åtgärdsområde 4 Villan, inom området finns flera mindre kvillar. Tillgången på bra lekmaterial bedöms som begränsande. Lekplatser kan etableras med hjälp av helikopter. Lämpliga platser är på strömnackarna vilka markerats.*
