Uppdaterad plan för restaurering av Emån från Emsfors till Karlshammars kraftverk

**Uppdaterad åtgärdsplan för restaurering av Emån från Emsfors till Karlshammars kraftverk.**

Beställare: Emsfors Sportfiskeklubb och Gustaf Ulfsparres Stiftelse

Utförare: Emåförbundet

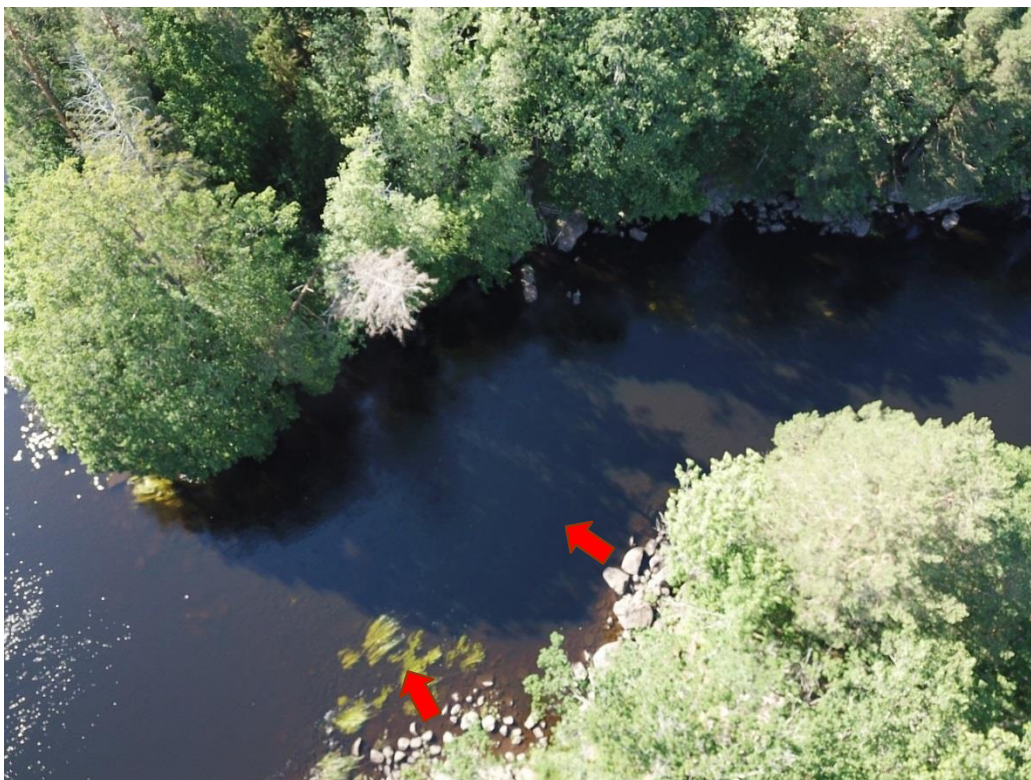
*Figur 39. Åtgärdslokal 5A, Vrångeström, större block kan med fördel lyftas ut i åfåran. Tillgängligheten är dock starkt begränsad.*

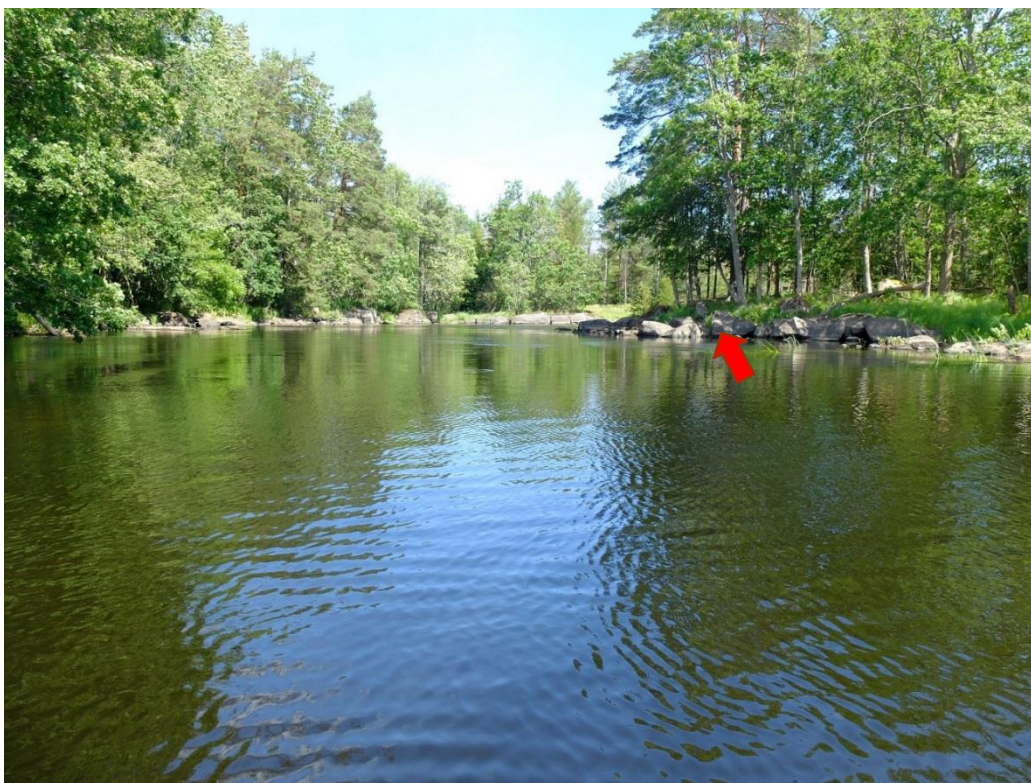
*Figur 40. Vrånacken är rensad med stora block i kanterna. En bra åtgärd vore att lyfta ut dessa i strömmen. Inte minst skapar detta fina ståndplatser för större fisk på sträckan.*

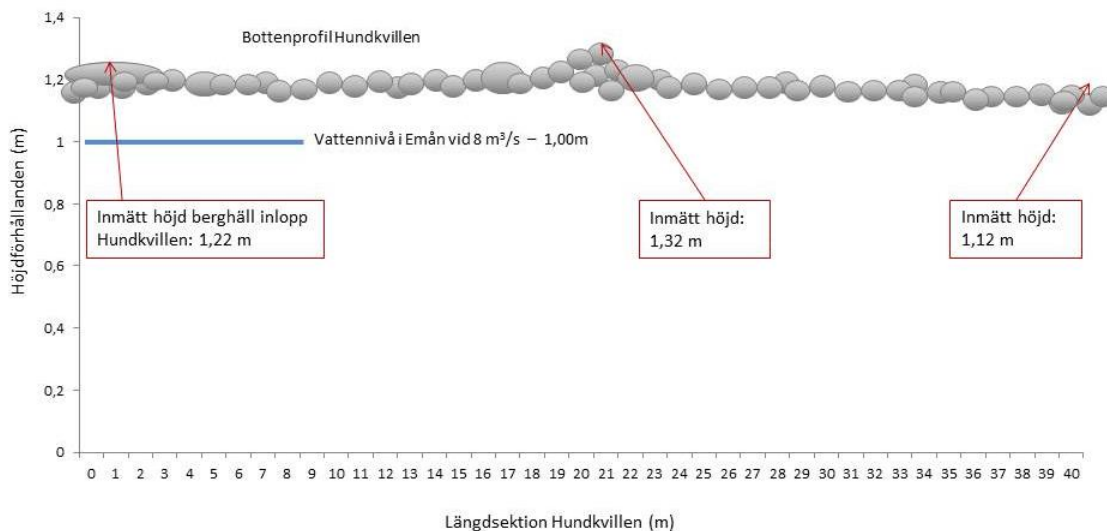
*Figur 41. Inmätta nivåer vid Hundkvillens inlopp, observera att vattenytan låg ca 22 cm under inloppströskeln vid rådande vattenföring om 8 m<sup>3</sup>/s och den grundtröskel som finns ca 20 m in i kvillen.*

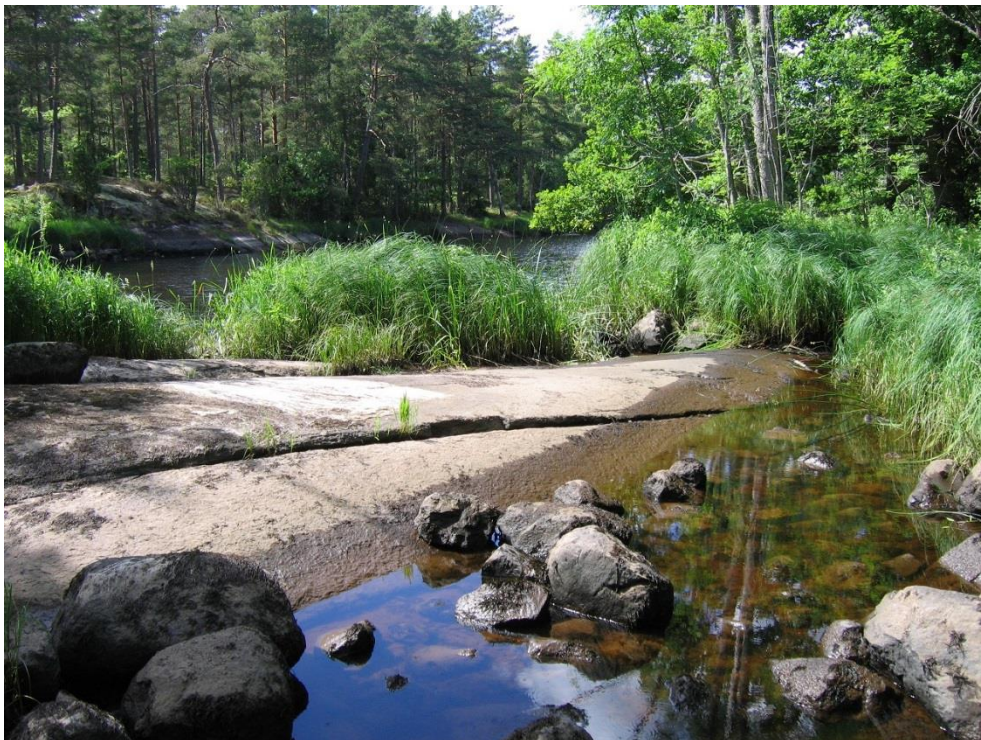
*Figur 42. Berghällen i Hundkvillens övre del mot Emåns huvudfåra, det är tveksamt om denna fåra varit vattenförande vid lågvatten även innan rensningarna ägde rum.*

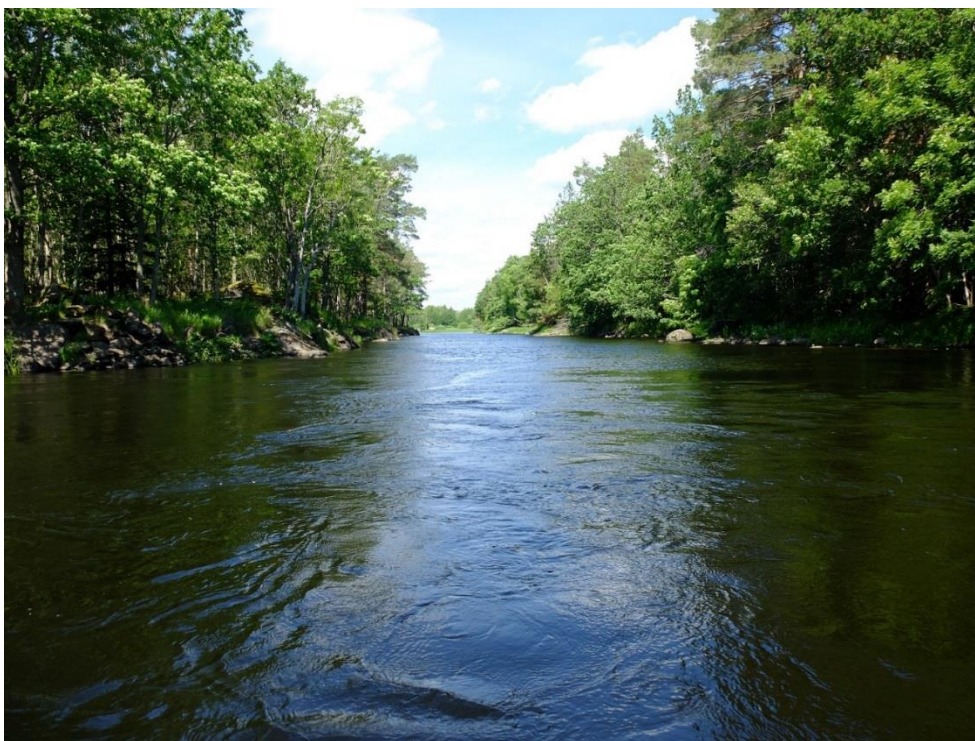
*Figur 43. Uppströms Vrängenacken, en kanalliknande sträcka upp till Karlshammars kraftverk som sänkts och rensats. Mycket berghällar längs sidorna och högar med rensmaterial. Större strukturer som block och hållar ute i åfåran har förmodligen sprängts bort helt vid rensningen.*

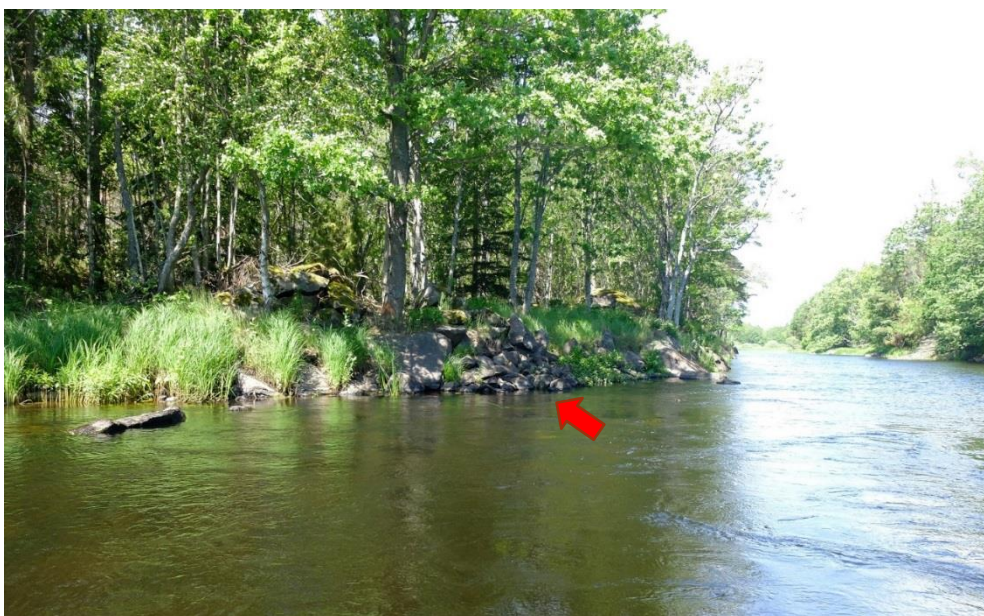
*Figur 44. Klämnet är en kortare sträcka som är grund med ökad strömhastighet. Högar av block ligger södra kanten.*
