# Rapport över kompletterande inventering längs Emån, sträckan Kullsbergsholmarna–Emsfors.

Kalmar läns museum

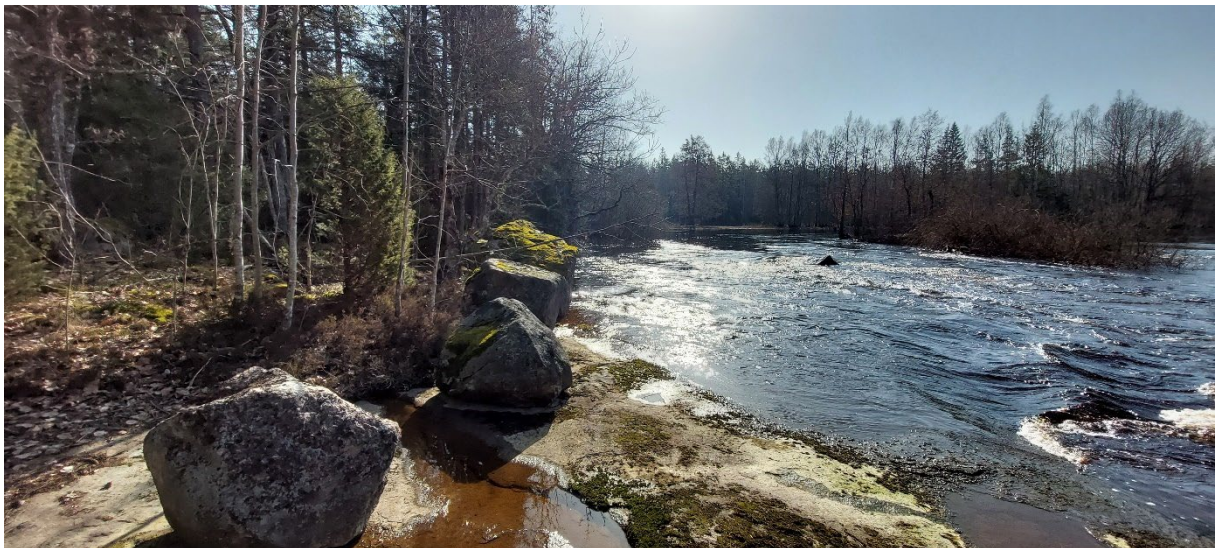
*Figur 1. I samband med upprensning av Emåns strömfåra plockade man bort större stenar för att öka vattenflödet. Idag ligger många av stenarna deponerade längs kanterna.*

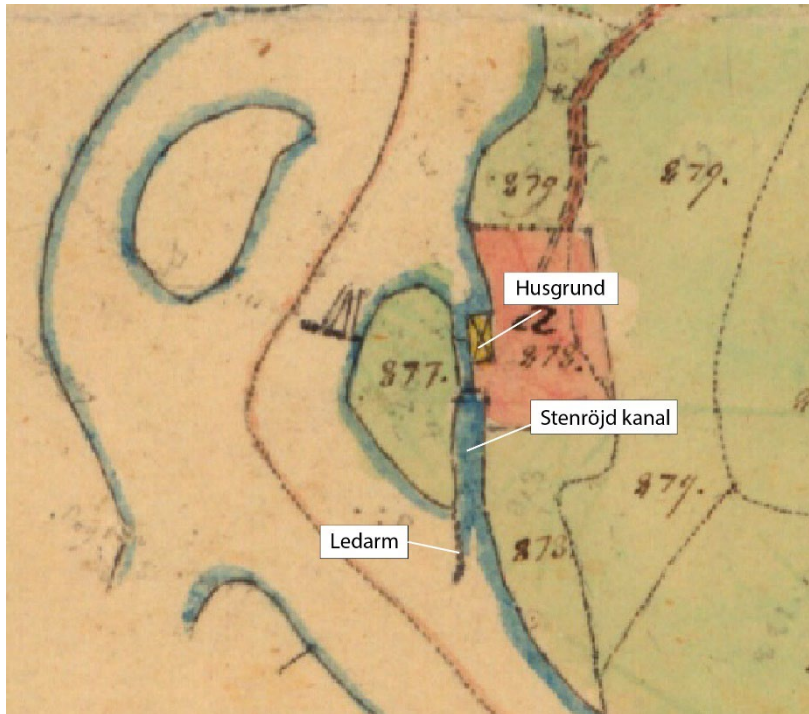
*Figur 4. På laga skiftes kartan från 1871 finns ett kvarnläge utritat. Det isolerade läget gör en tolkning till sågkvarn sannolik. Några av lämningarna som ritats ut på karta finns bevarade idag, ledarm, stenröjd kanal och husgrund.*

*Den röda ytan som markerats med ett litet *a*, redovisas som en separat fastighet på den ekonomiska fastighetskartan från 1944. Möjligen var ytan delvis stenröjd och använd som upplag.*

Det är viktigt att restaureringsarbetet inte påverkar några av de lämningar som kan relateras till kvarnlämningen, dvs. ledarm, kanal och byggnadsgrund.

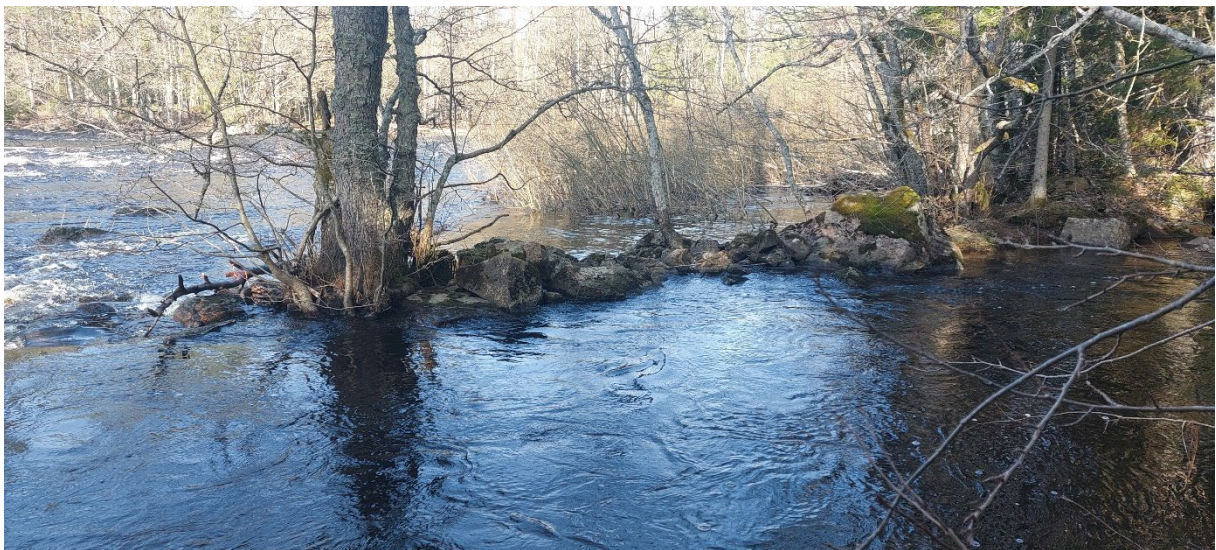
*Figur 5. Den bevarade ledarmen som styrt in vattnet i kanalen.*

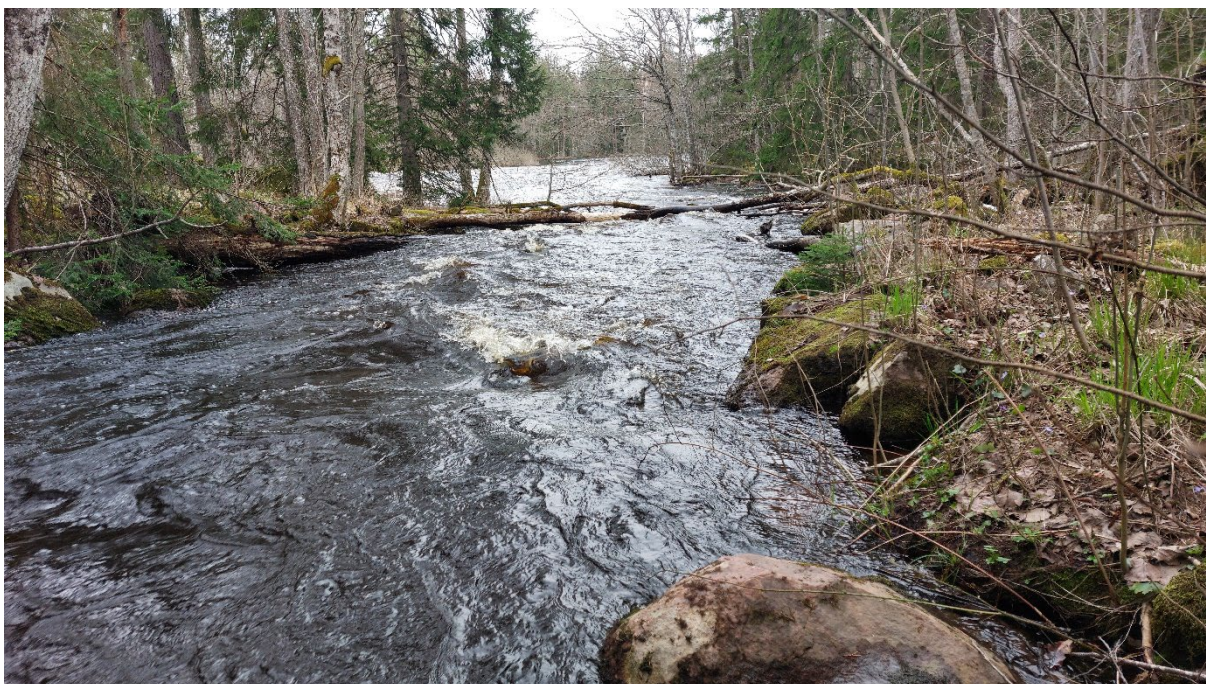
*Figur 6. Den stenröjda kanalen med husgrunden på höger sida.*

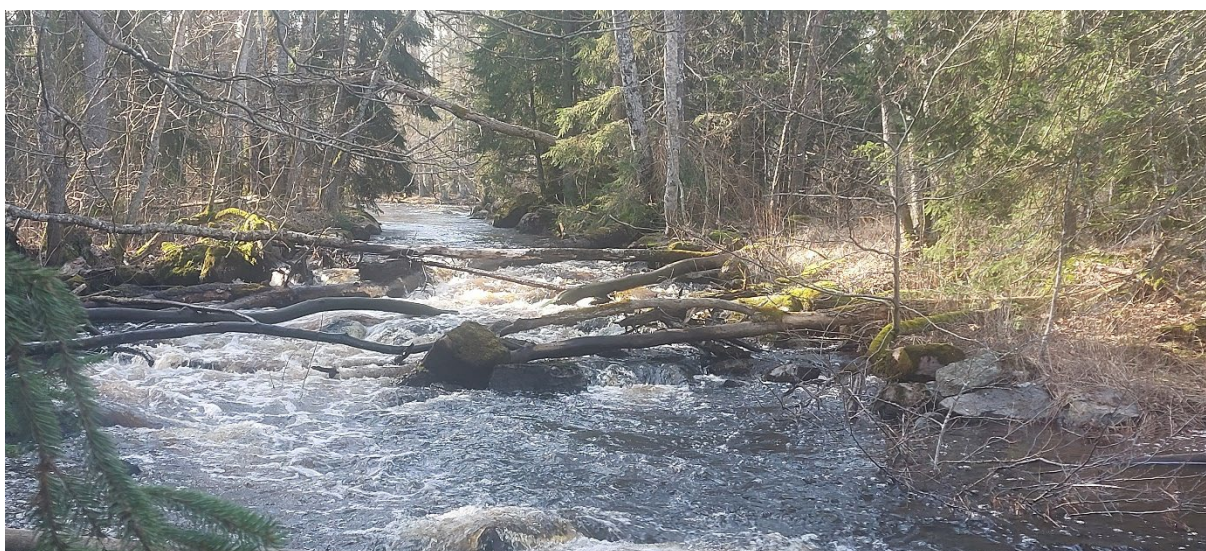
*Figur 7. Nedanför kvarnläget låg ett flertal stenar mitt i kanalen. Husgrunden återfinns längs kanalens vänstra kant, men det syns även delar av en stenmur i bildens högra kant. Vid ett lägre vattenstånd skulle det vara lättare att avgöra vilka av stenarna som ursprungligen ingått i konstruktionen.*

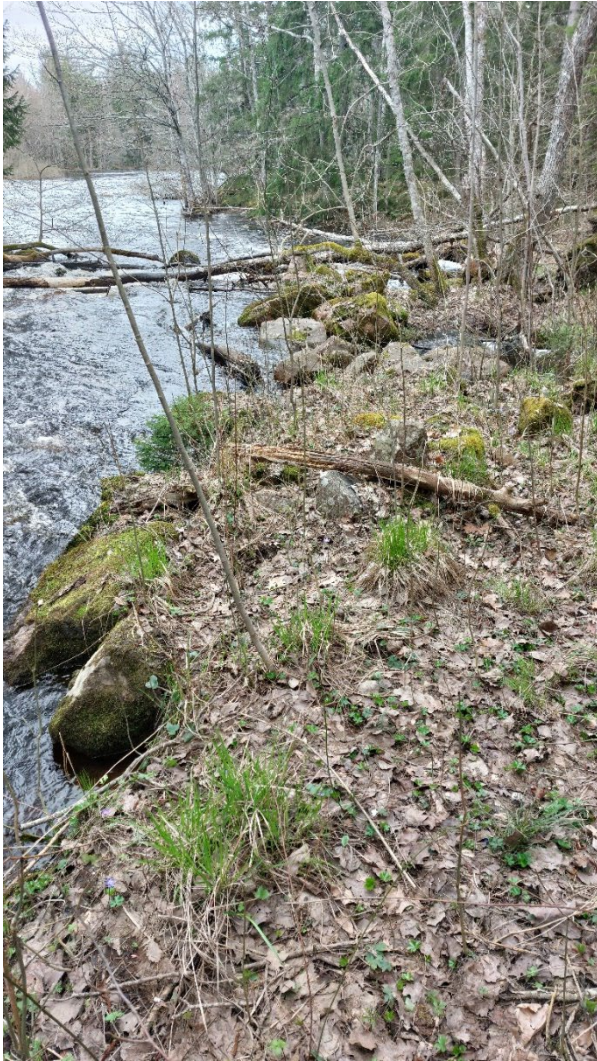
*Figur 8. Den delvis övertorvade grunden efter själva byggnaden.*

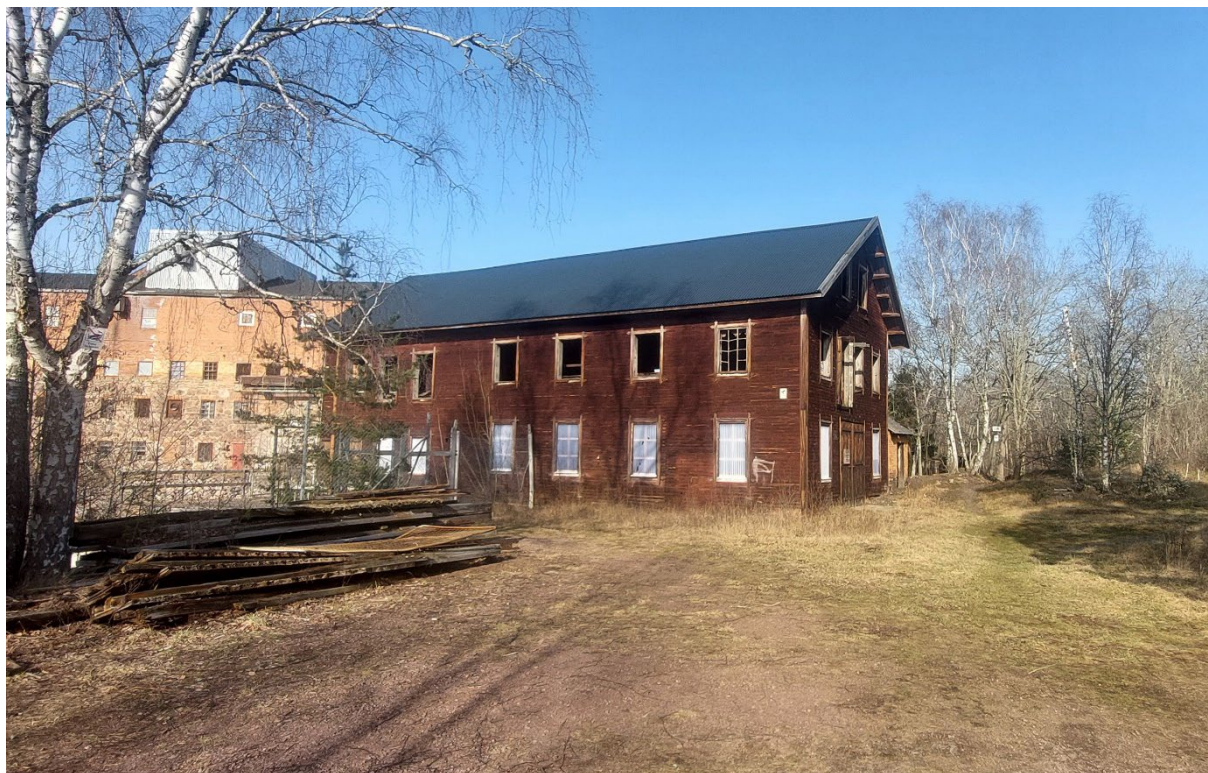
Figur 13. På platsen för Skrufhults pappersbruk anlades ett träsliperi, idag förfallet.

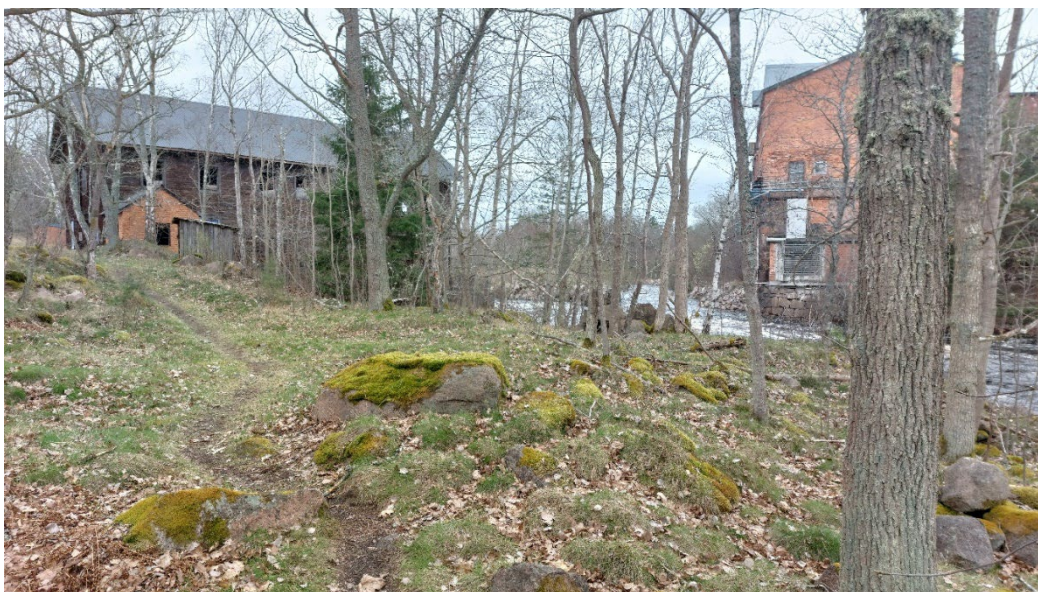
Öster om det gamla träsliperiet finns registrerade lämningar (1995:2482) som kopplas ihop med Skruvhults pappersbruk, som legat på platsen sedan 1700-talet. Lämningarna är skyddade och klassas som möjlig fornlämning Kulturmiljöregistret (KMR) (fig. 12 & 15).

Figur 15. Öster om det gamla träsliperiet finns registrerade lämningar (1995:2482) som kopplas ihop med Skruvhults pappersbruk som legat på platsen sedan 1700-talet. Lämningarna är skyddade och klassas som möjlig fornlämning i Kulturmiljöregistret (KMR).

Andra synbara lämningen som riskeras att påverkas är från Skrufhults pappersbruk (1995:2482). Lämningarna är registrerade som *Möjlig fornlämning*. Pappersbruket har legat på platsen sedan 1700-talet. Vid återställningsarbetet är det viktigt att den registrerade ytan inte påverkas av arbetet. Vid inventeringen var vattenföringen hög och det gick inte att se om det fanns lämningar ute i vattnet.
