# Lillån 102 SRK

Fältundersökning av låga pH-värden vid SRK lokal 102

Emåförbundet  
2021-01-29  
[www.eman.se](http://www.eman.se)

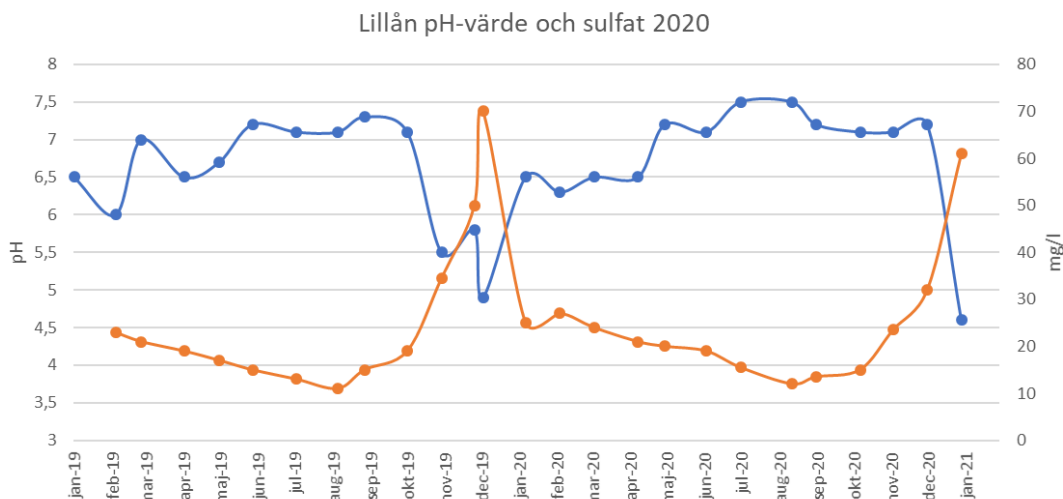
året. I januari 2021 uppmättes ånyo mycket lågt pH (4.6), faktiskt det lägsta som någonsin uppmätts sedan provtagning påbörjades på lokalen 1986 (figur 3).

Figur 2. pH värde och sulfathalt vid SRK lokal 102 Lillån januari 2019 till januari 2021.

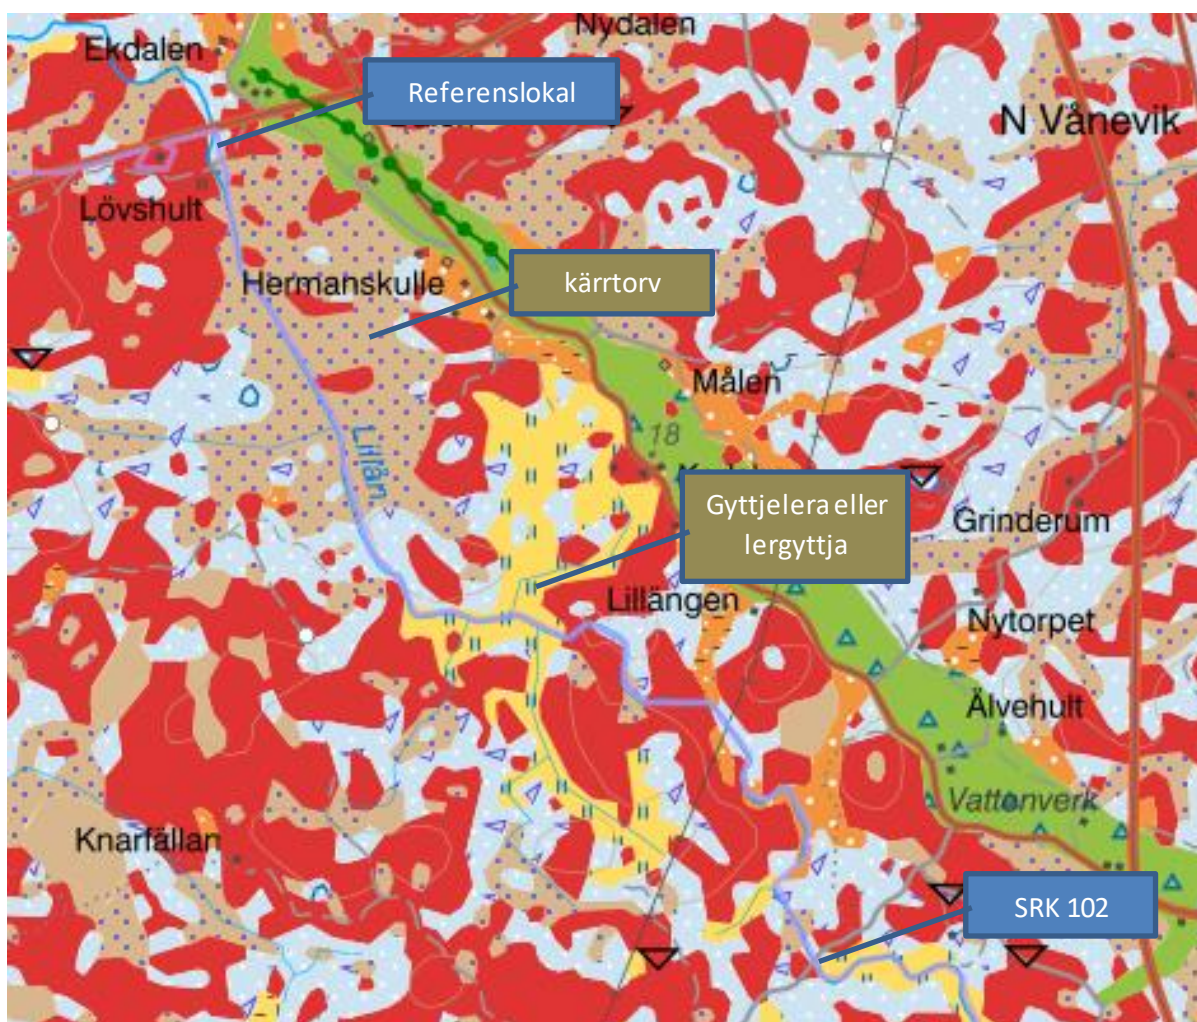
Orsaken till de tillfälliga pH-sänkningarna i Lillån beror troligen på oxiderade sura sulfatjordar och med stöd av referensproverna längre uppströms är fenomenet sannolikt lokalt inom ett mindre område av Lillån. Studerar man SGU:s jordartskarta framgår att strax uppströms lokal 102 finns ett område där grundlaget består av gyttjelera och kärrtorv (figur 5).

Figur 5. Jordartskarta över nedre delen av Lillån, med provtagningslokal och referenslokal markerade

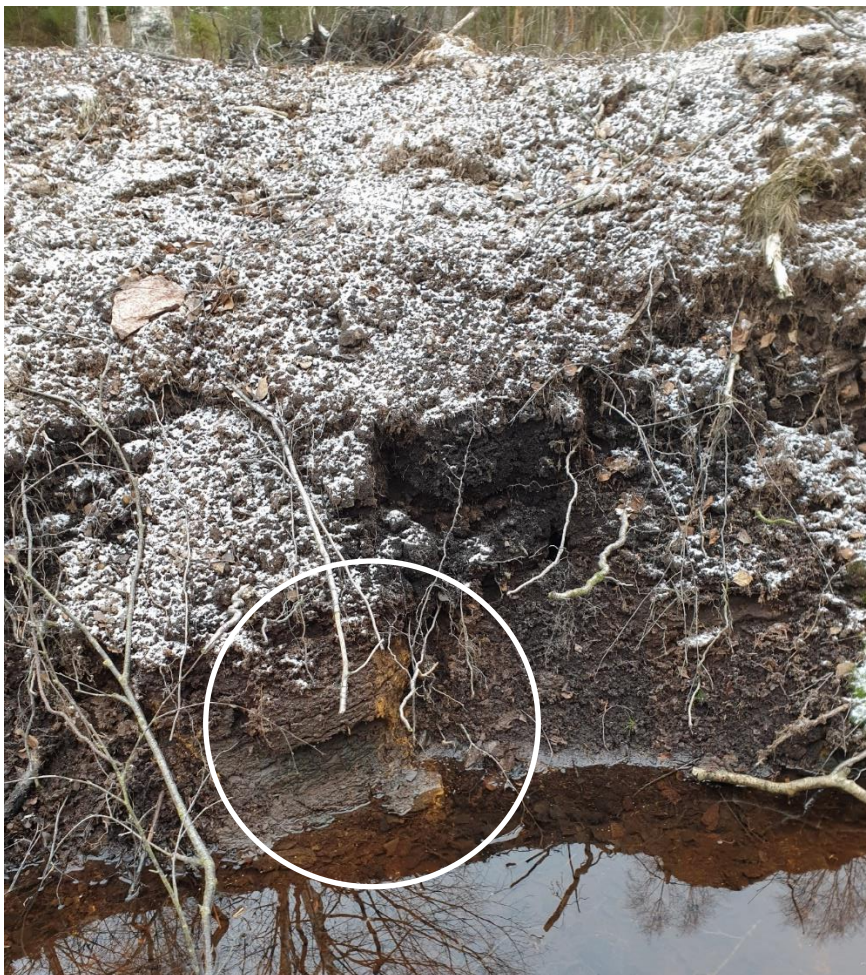
Samtliga diken hade mycket låg lutning i anslutning till mynningen vid huvudfåran. I dike D1-D3 fanns en mindre fallprofil som hjälpte till att uppskatta flödet, vilket var mycket lågt i samtliga diken (uppskattningsvis mindre än 1 l/s). En tydlig pH-sänkning (3.65) märktes från och med andra diket (D2), vilket dränerar området med gyttjelera enligt SGU:s jordartskarta. Dike 3 och 4 hade ännu lägre pH (3.5 respektive 3.1) och det sistnämnda var nyligen rensat, då rensningsmassor och slänter saknade vegetation samt att upplagda stenar inte var färgade eller bevuxna. På några ställen där det var tydligt nyrensat (eller möjligen nydiket) kunde man se jordprofilen (figur 8). Fotot visades för Linnéuniversitetet och de kunde peka ut ett troligt lager av lera samt misstänkt utfällning av mineralet jarosit, som är en bra indikator för att identifiera sura sulfatjordar.

*Figur 8. Foto på jordprofilen vid slänten av diket inom det dikessystem som utgör provtagningslokal D4. Det inringade området visar på trolig förekomst av ett lerlager samt den misstänkta utfällningen av mineralet jarosit, som indikerar sura sulfatjordar.*

En annan viktig detalj som styrker förekomsten av sura sulfatjordar enligt Linnéuniversitetet är det extremt låga pH värdet i diket D4. Ett pH värde på kring 3 indikerar att källan är sulfidoxidation, eftersom andra fenomen, t.ex. förekomst av organiska syror, mycket sällan ger upphov till sådana extremvärden. Att därtill sulfathalten i detta vatten var extremt hög (719 mg/L) är nog sedan det definitiva beviset på att sulfidoxidation gett upphov till den extrema

Möjliga åtgärder för att dämpa återkommande surstötter är att vidta försiktighet med dräneringsarbeten och om möjligt återställa dränerade områden genom att t.ex. lägga igen diken och återskapa våtmarker och översvämningssområden. På så vis bibehålls en högre grundvattennivå och de sulfidhaltiga jordarna kommer inte i kontakt med syre i lika hög grad. Man kan även konstatera att om Lillåns huvudfåra inte hade sänkts så kraftigt i det aktuella området hade fenomenet troligen aldrig uppstått.

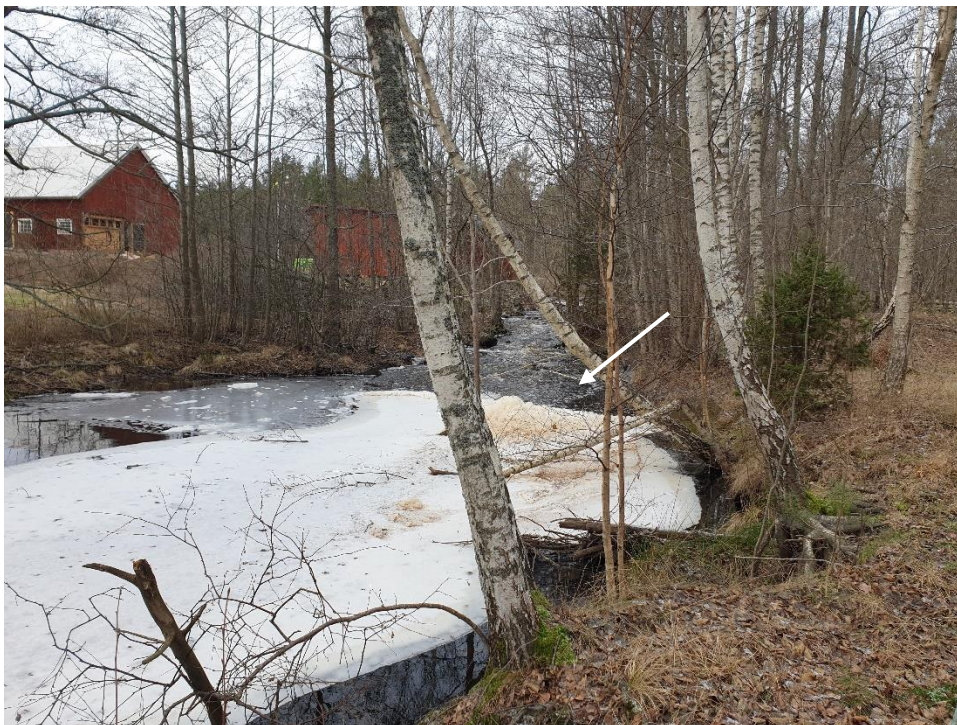
Mätningarna i huvudfåran visade på ett ganska jämnt pH-värde kring 5.7-5.9 från lokalen SRK 102 upp till mätpunkt HF6. Lokalen HF 7 utgjordes av en hölja direkt nedströms en ström/fors med en fallhöjd på ca 2 meter upp till lokal HF8 (referens). Här avtar alltså föroreningen pga. en tydlig höjdskillnad uppströms, där det förmodligen saknas sulfidjordar (figur 9).

*Figur 9. Provtagningslokal HF 7 i Lillån (se pil) – här började pH stiga mot neutralt igen i samband med att berggrunden ligger högre.*
