# Elfiske SRK Emån

Elfiskeundersökningar inom recipientkontrollen i Emåns  
avrinningsområde 2010-2014

### **Elfiske SRK Emån 2010-2014**

**Emåförbundet 2015**

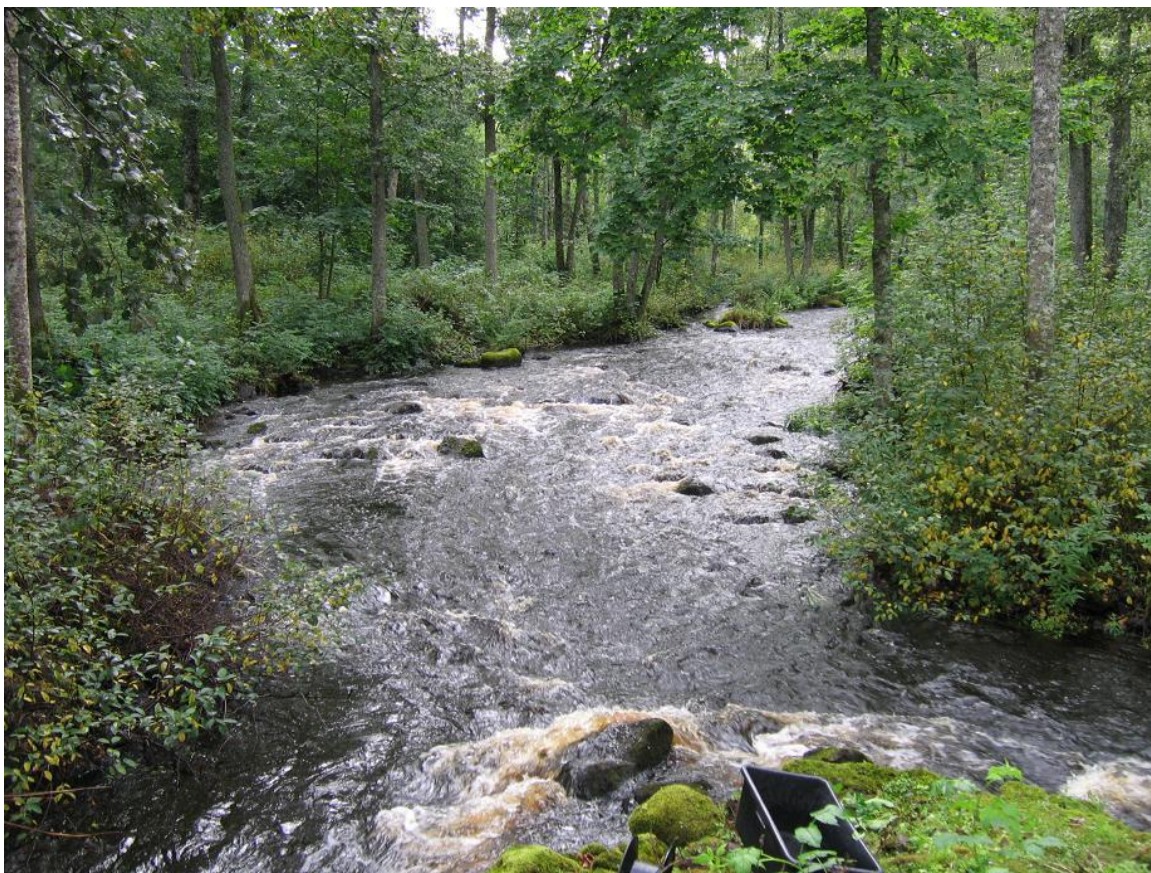
Figur 6. Foto på lokal 2; Strömmahult. Foto: T. Nydén.

Lokalen är måttlig strömmande med bottensubstrat som domineras av block i storleken 20-30 cm, följt av större stenar (10-20 cm) och större block (30-40 cm) vilket bedöms utgöra bra uppväxtbiotop för öring (Emåförbundet 2010). Vattenvegetationen är ringa med dominans av mossa. Bottentopografin är ojäm och tillgången på död ved vid senaste fisket var mycket låg, endast 0,5 st/100 m<sup>2</sup>. Kantzonen är flerskiktad och består av lövträd (främst al och ask) med en beskuggning på ca 60 %. Lokalen biotopvårdades med leksten och block 2012.

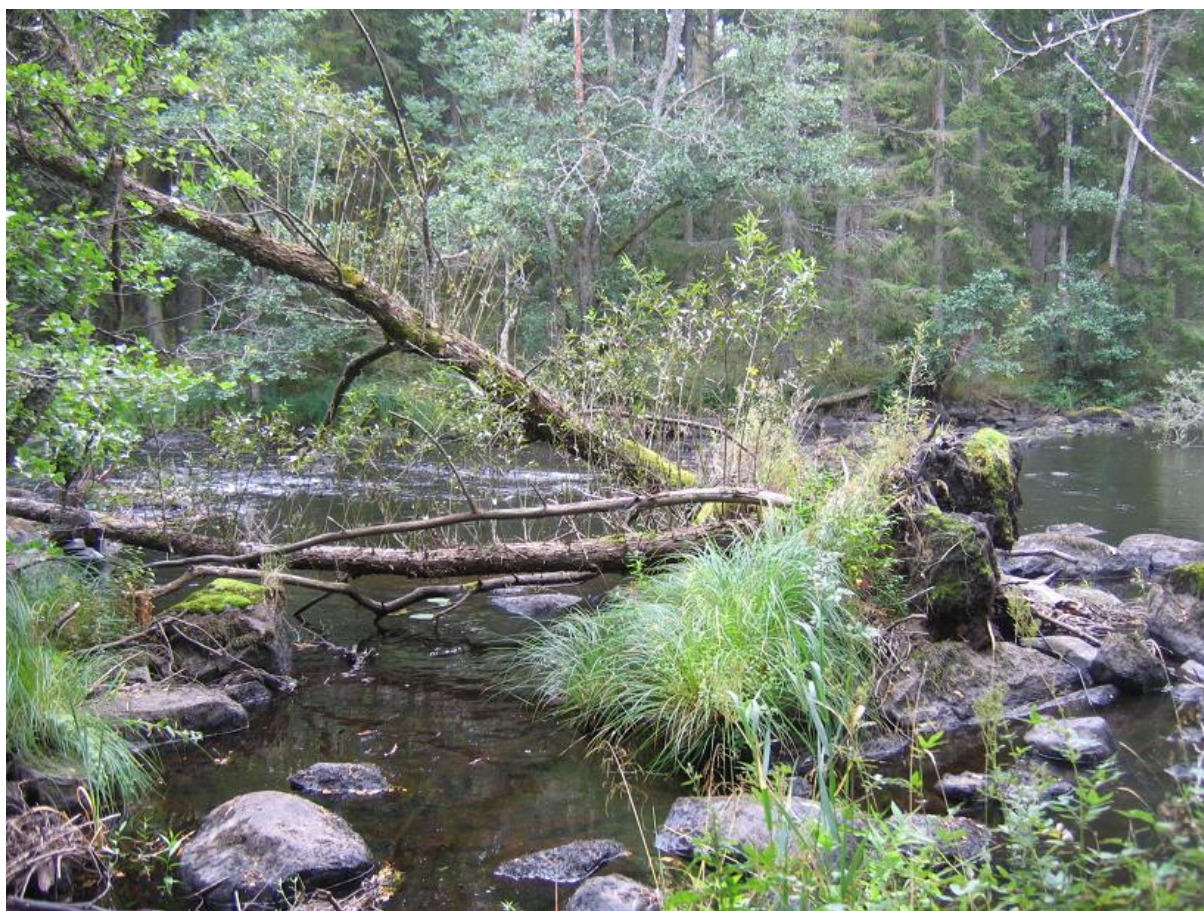
Figur 9. Foto på lokal 3; nedströms Sjunnen. Foto: T. Nydén.

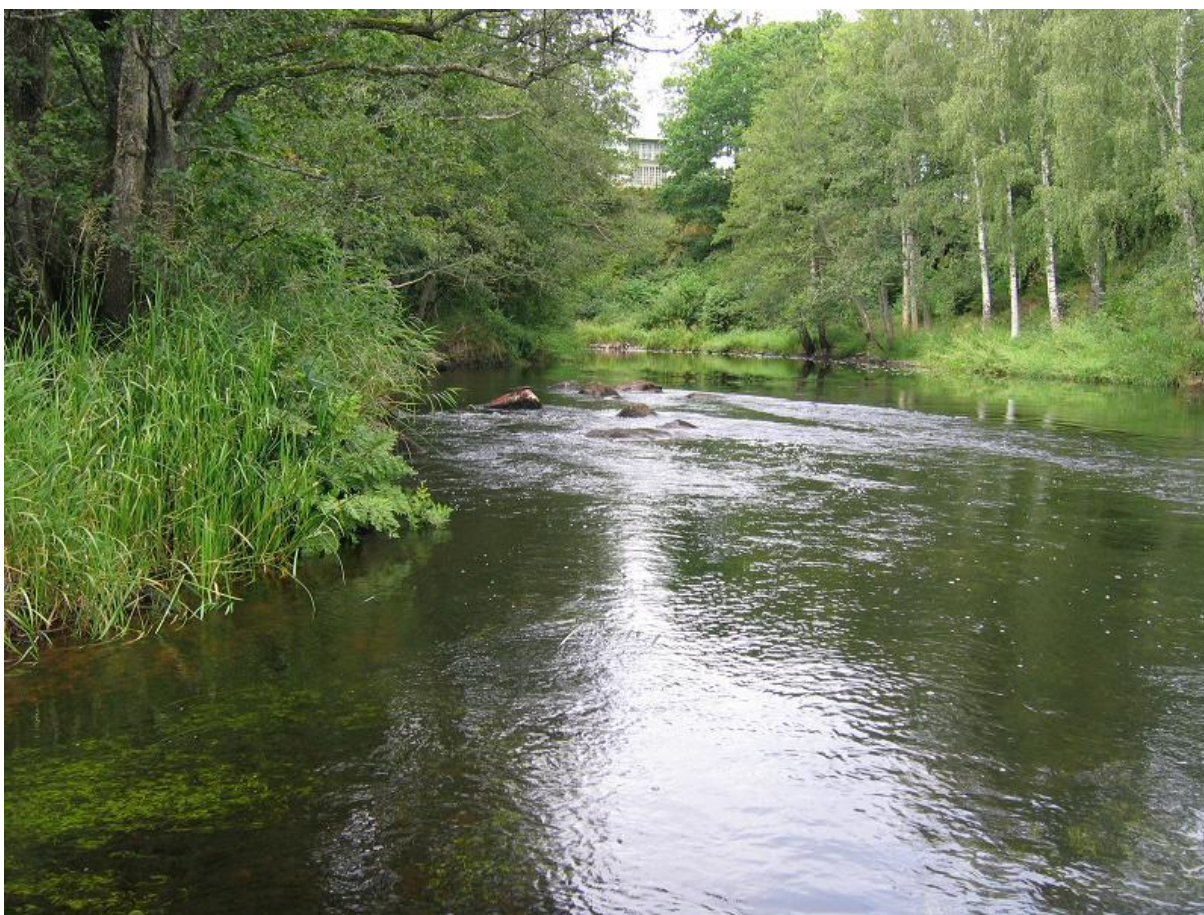
Figur 12. Foto på lokal 4; Hembygdsparken i Högsby samhälle strax nedströms kraftverket. Gångstigen i Hembygdsparken löper utmed den vänstra sidan i bilden. Foto: T. Nydén.

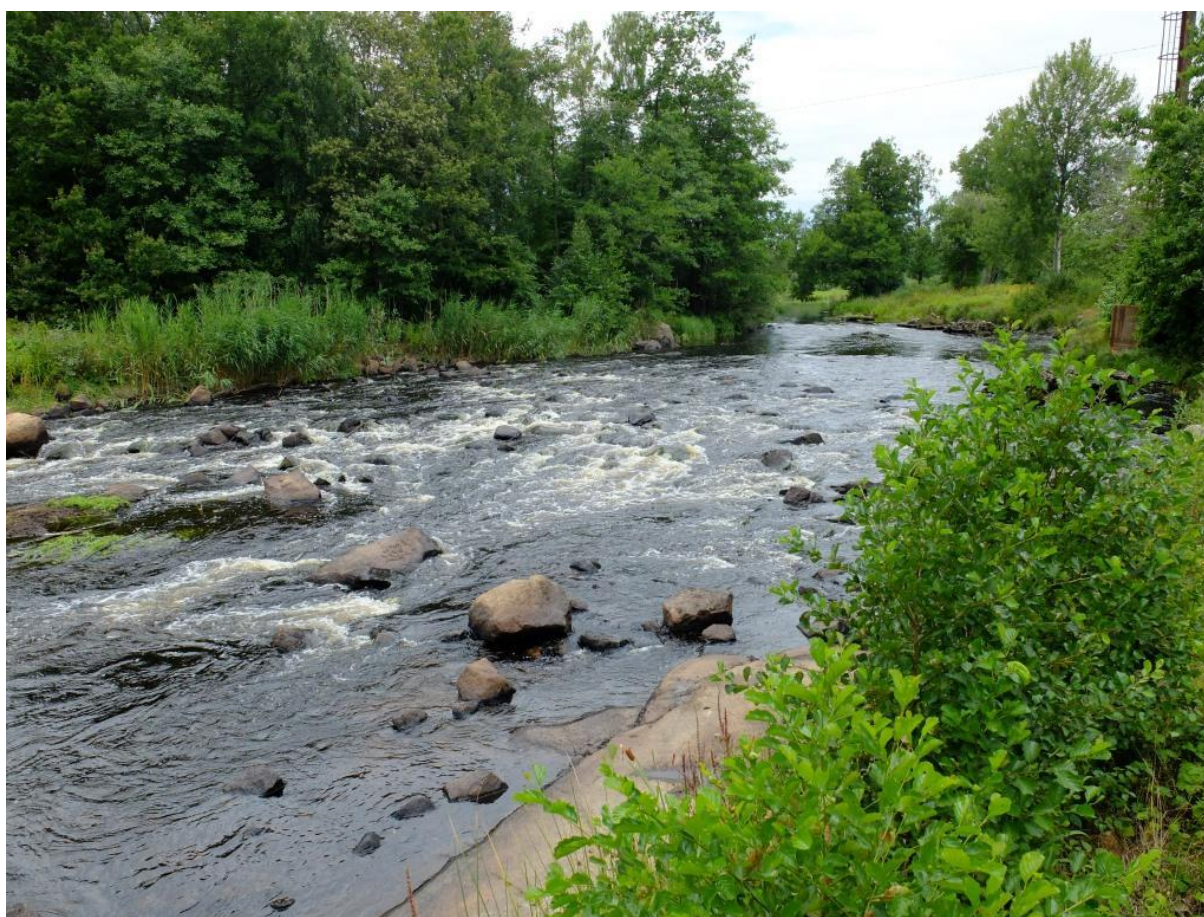
Figur 14. Foto på lokal 5; Emsfors bruk som sänktes av 2006 och biotopvårdades samma sommar, redan samma höst lekte lax och havsöring. Foto: P. Johansson.

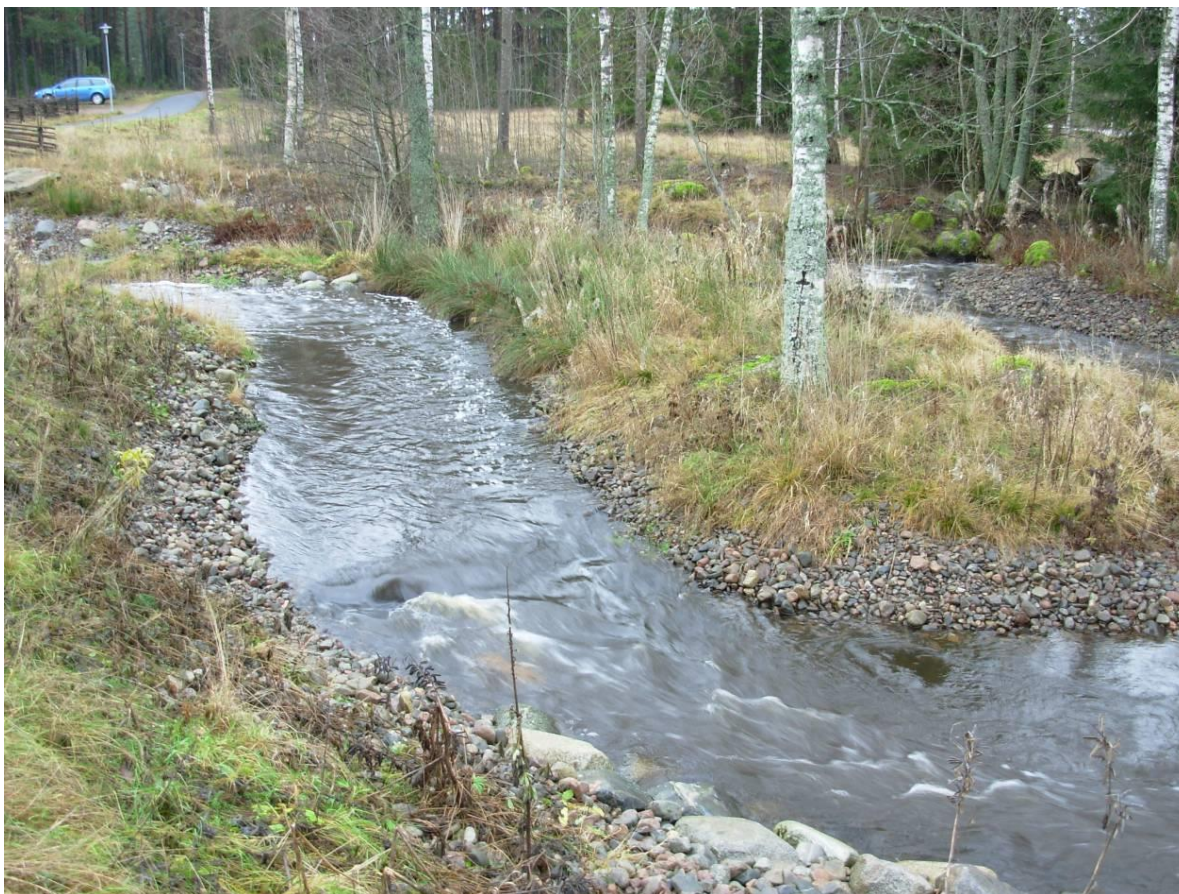
Figur 18. Foto på lokal 6; Vetlandabäcken som ligger i fiskvägen (omlöpet) nedströms dagvattendammen. Foto: P. Johansson.

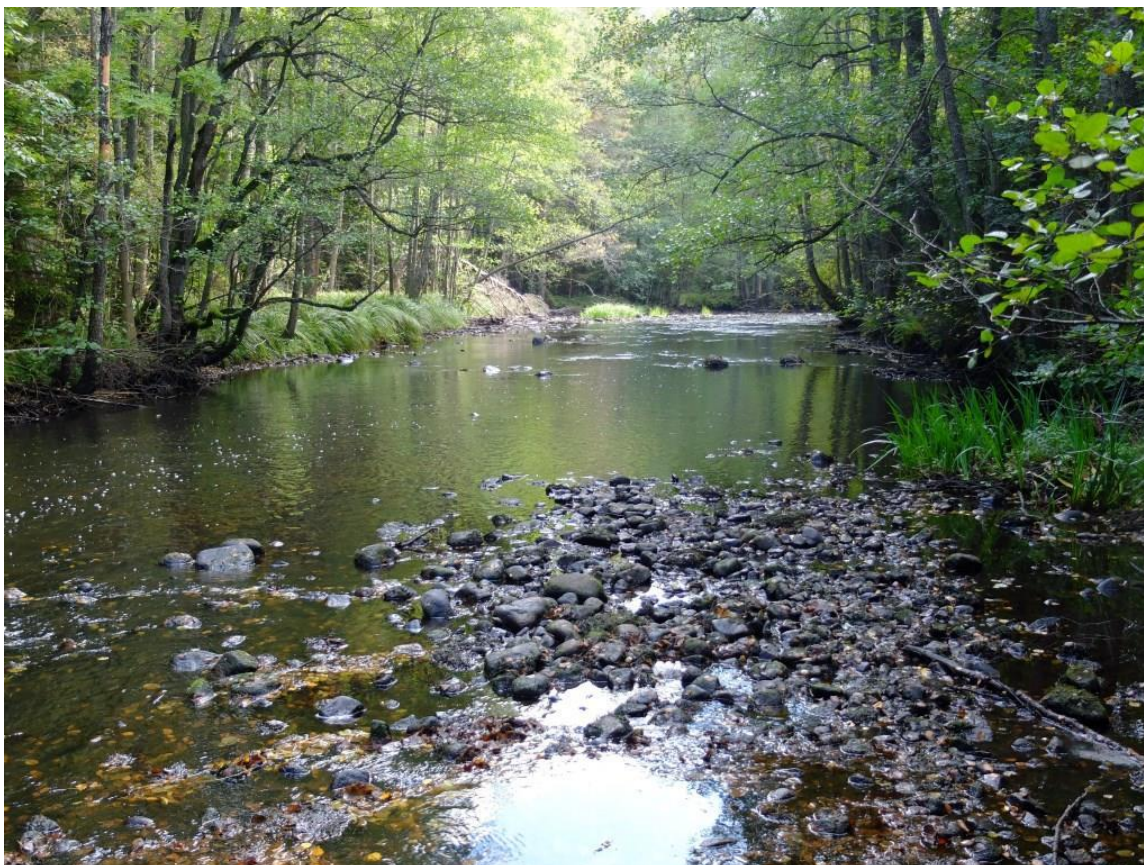
Figur 21. Foto på lokal 7; Brusaån: nedströms reningsverket. Foto: T. Nydén.

Lokalen har mycket lämpliga strömförhållanden och bottensubstrat för öring men ett större tillskott på död ved skulle sannolikt öka tätheterna ytterligare. Däremot är det inte säkert att detta skulle höja statusen då närheten till uppströms belägna dammar och Åsjön nedströms skapar förutsättningar för att toleranta arter kan finnas på lokalen i varierande grad. Vi bedömer VIX-klassningen som korrekt och kan utifrån resultaten inte se någon påverkan ifrån Mariannelunds samhälle med avseende på fisksamhället.

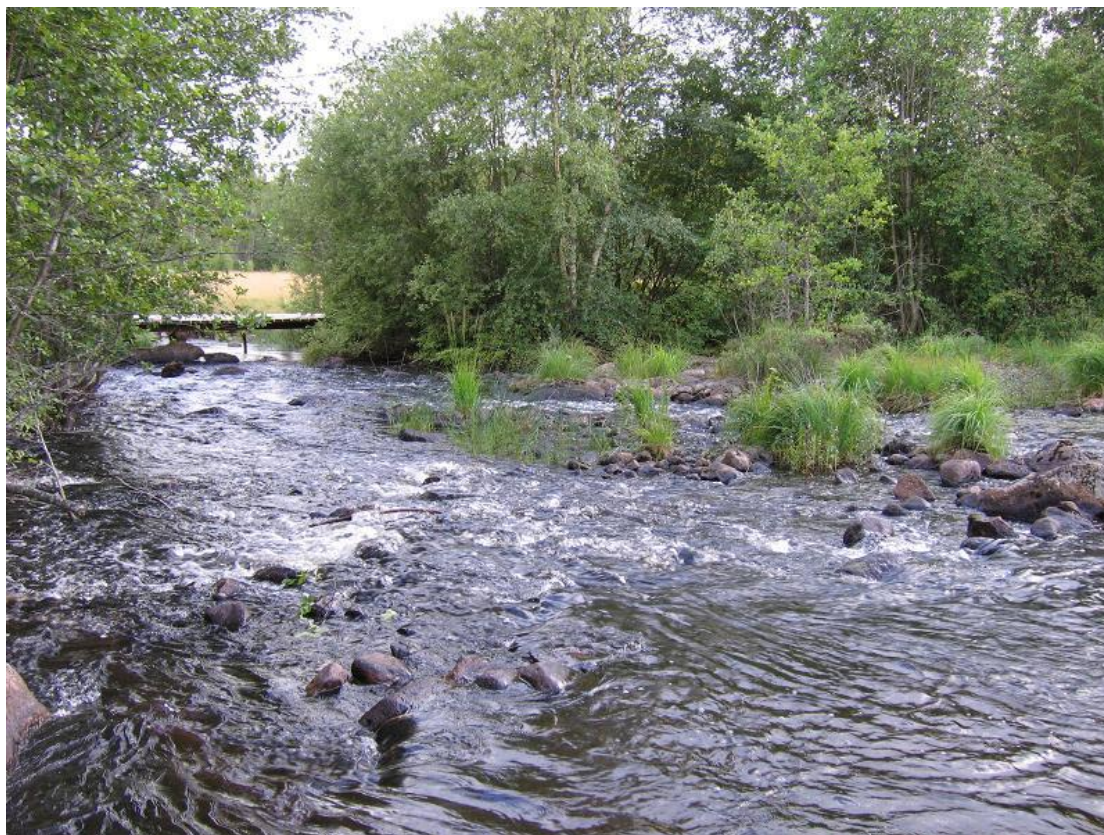
Figur 25. Foto på lokal 8; Pauliströmsån: väster Venshult nedströms Svartsjöarna. Foto: T. Nydén.

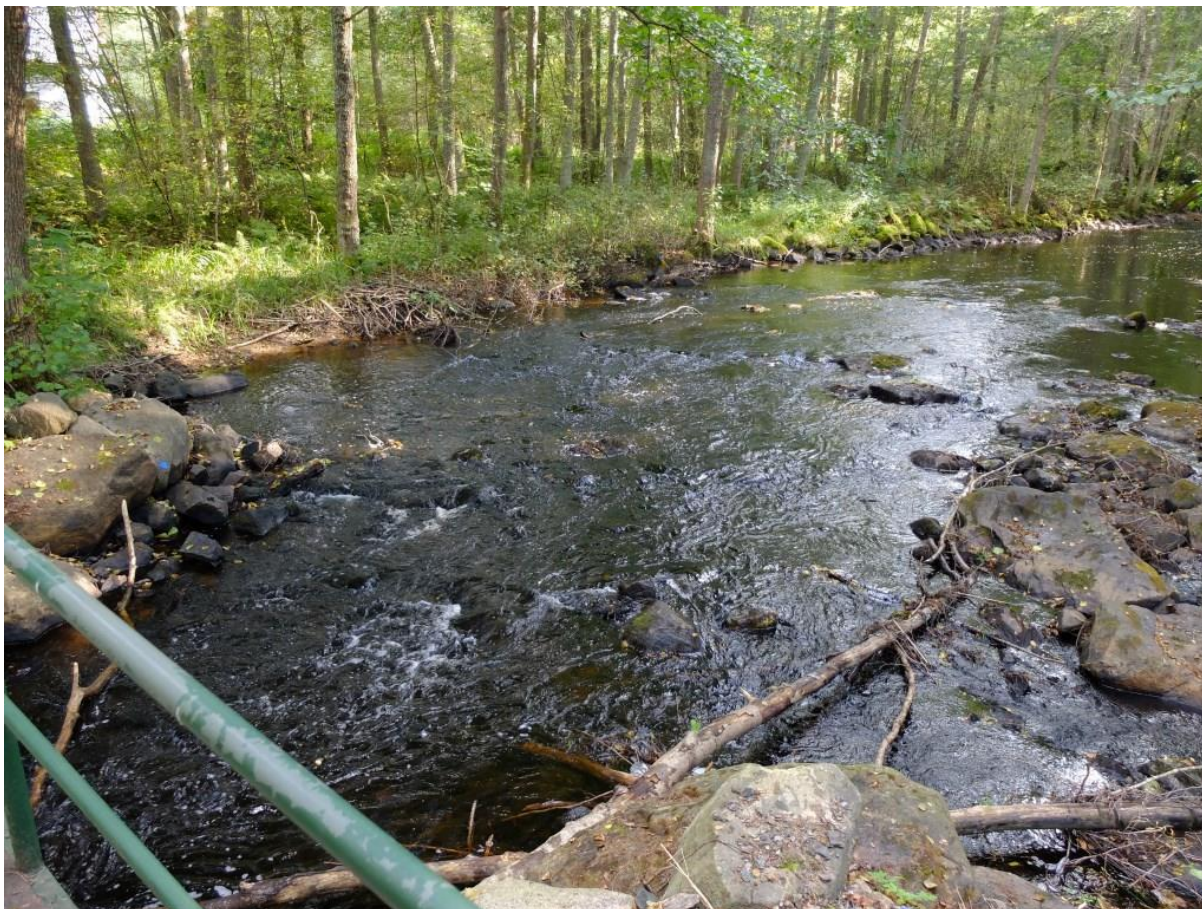
Figur 28. Foto på lokal 9; Virserumsån: Kvillemåla. Foto: T. Nydén.

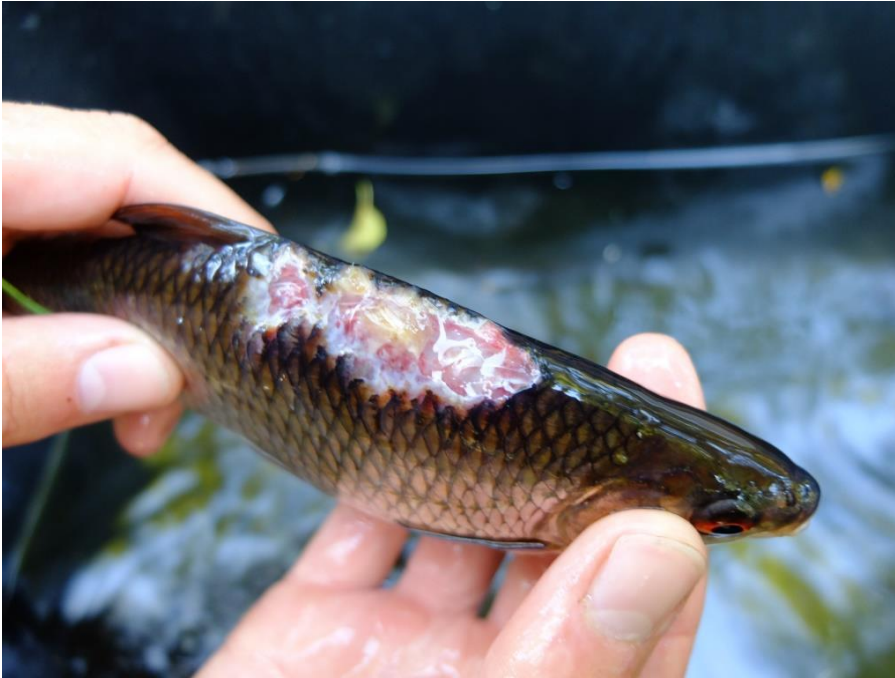
Figur 29. Foto på de skador av varierande storlek som flera individer av olika arter uppvisade, här en mört. Foto: T. Nydén.

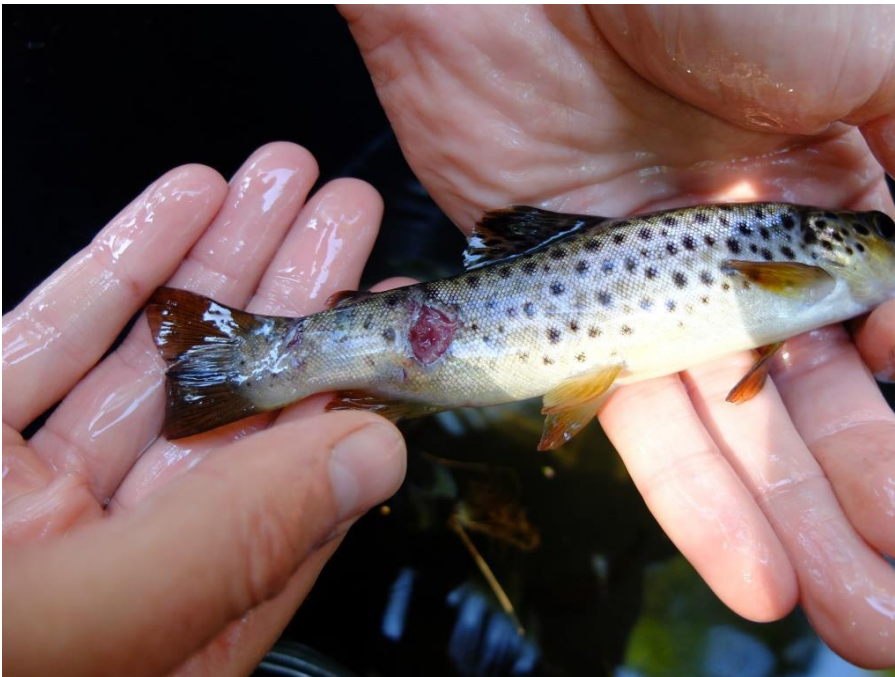
Figur 30. Foto på de skador av varierande storlek som flera individer av olika arter uppvisade, här en öring. Foto: T. Nydén

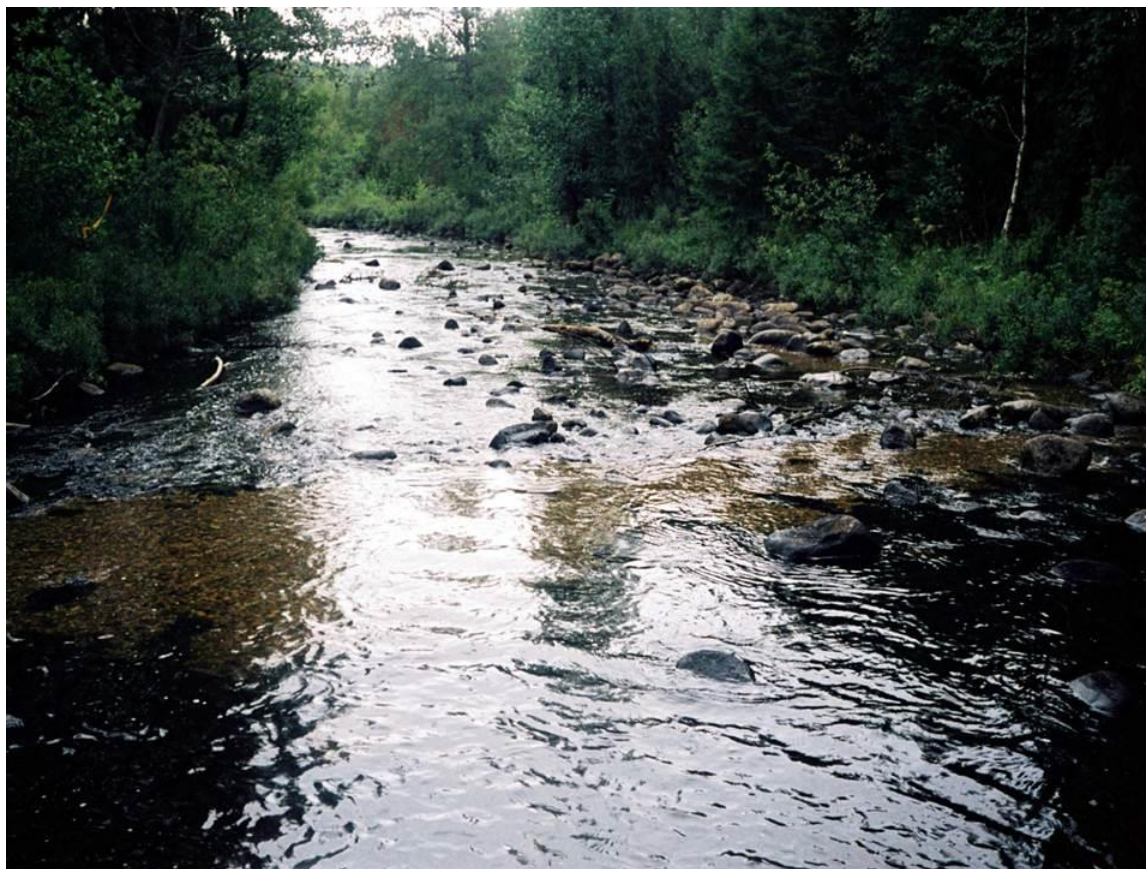
Figur 32. Foto på lokal 10; Silverån: 800 m uppströms Hulta såg. Foto: P. Johansson
