# Elfiskeundersökningar i Emåns avrinningsområde 2007-2009

Inom den samordnade recipientkontrollen (SRK)

**Emånförbundet 2010**

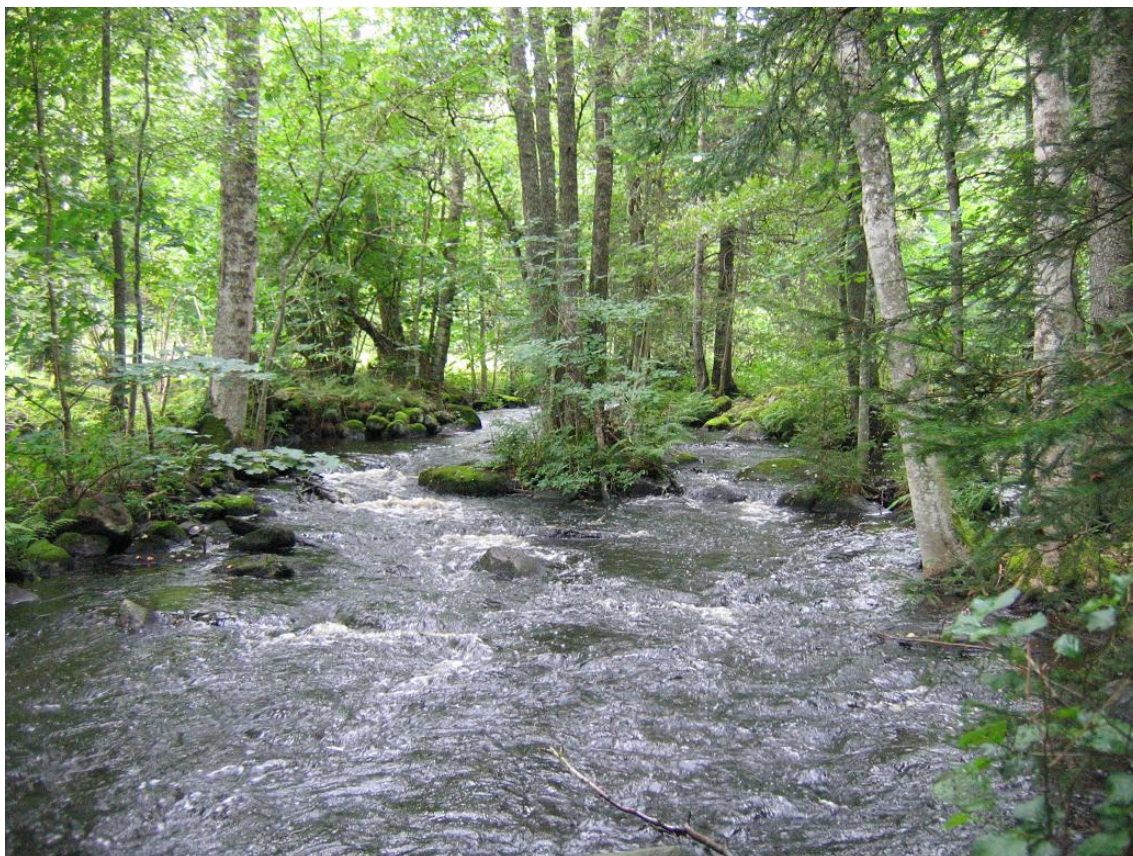
Figur 3. Foto på lokalen Nyholm i Emån nedströms Bodafors. Foto: T. Nydén.

Lokalen är måttligt strömmande med bottensubstrat som domineras av block i storleken 20-30 cm, följt av större block och sand. Försiktigt rensad framförallt i lokalens start vid vägen och i dess övre del där rester finns efter äldre stensättning. Bra leksubstrat för öring bedöms som begränsande. Vattenvegetationen är måttlig med dominans av mossor. Tillgången på död ved är låg med endast 0,5 st/100 m<sup>2</sup>. Kantzonen är flerskiktad och består av lövträd (främst al och björk) med en beskuggning på ca 45 %. Omgivningarna utgörs av betesmarker, blandskog och bilväg (figur 3).

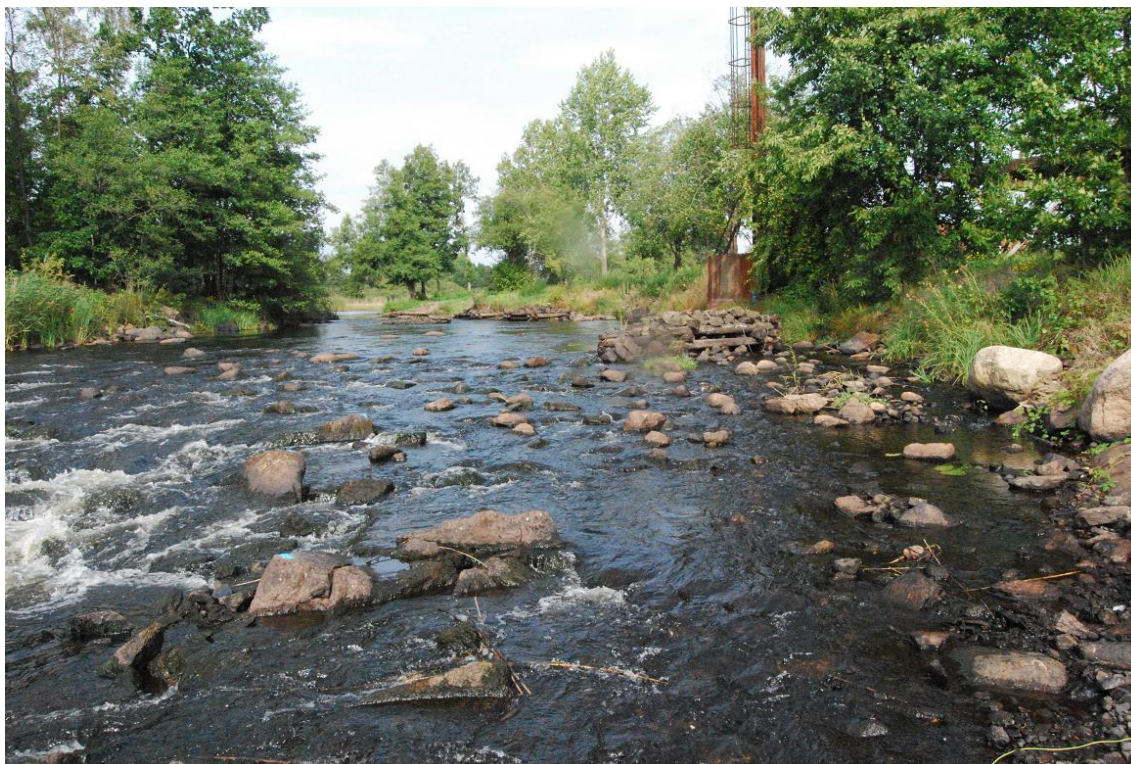
Figur 14. Foto på lokalen Emån; Emsfors bruk som sänktes av 2006 biotopvårdades samma sommar, redan samma höst lekte lax och havsöring. Foto: P. Johansson.

Elfiskelokalen är belägen i den östligaste fåran vid Emsfors bruk (figur 14). Tidigare var området indämt och utgjorde en regleringsdamm till Emsfors kraftverk. Naturvårdsverket köpte anläggningen 2006 i syfte att sänka av det första vandringshindret i Emåns huvudfåra. Emsfors var indämt under juli 2006 men sänktes sedan i början av augusti 2006. Därefter elfiskades lokalen Emsfors bruk den 15 augusti och biotopvårdades sedan vid månadsskiftet augusti/september. Sedan dess var dammen avsänkt och redan under hösten (okt-nov) 2006 lekte lax och öring på sträckan vilket framgår av resultatet nedan (Jönköpings Fiskeribiologi 2010 muntl.) Lokalen ingår sedan 2009 som en fast lokal i SRK Emån. Lokalen tjänstgör som en mycket viktig och intressant uppföljning av fiskfaunans etablering i det gamla dämningområdet, framförallt återetablering av lax och havsöring. Lokalens syfte är också att spegla olika påverkan från hela Emåns avrinningsområde, varav närmast äldre verksamheter som batterifabriken på Jugnerholmarna och Emsfors pappersbruk låg mycket nära.

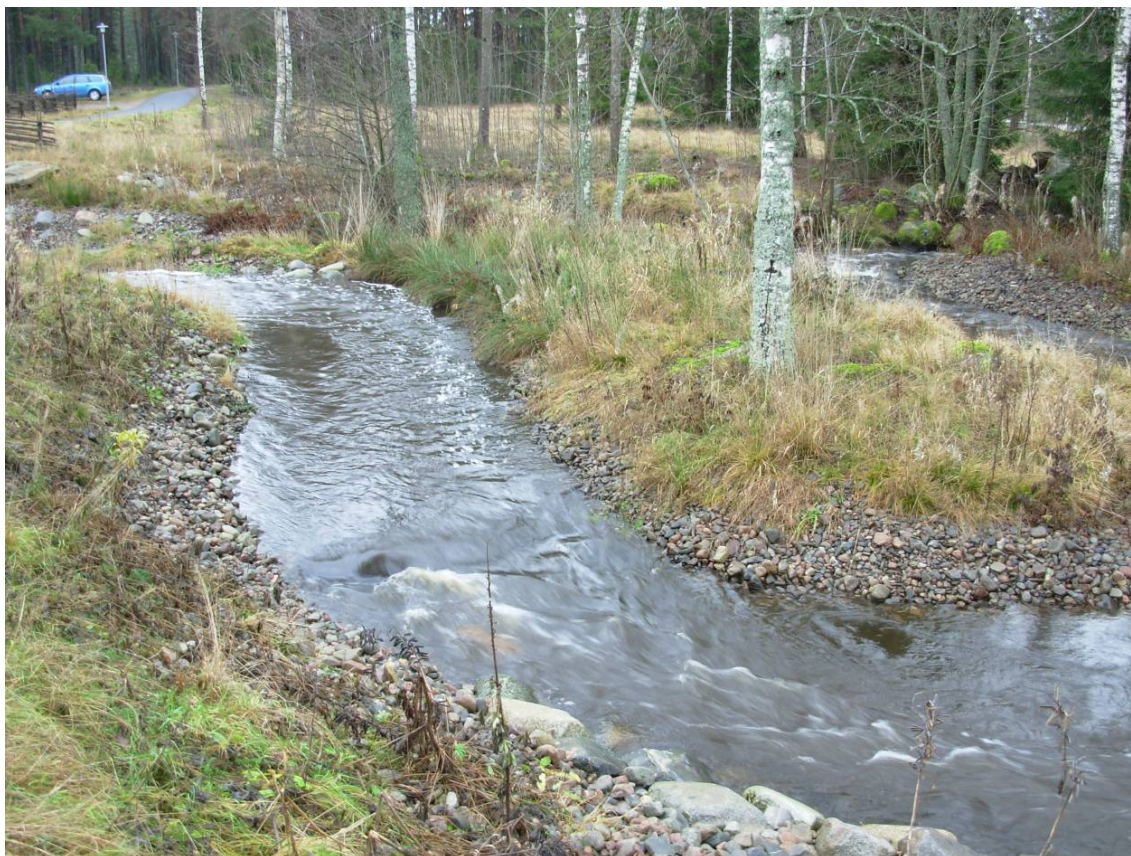
Figur 18. Foto på lokalen I Vetlandabäcken som ligger i fiskvägen ( omlöpet) nedströms dagvattendammen. Foto: P. Johansson.
