Bocksjön i Fuseån

Slutrapport av LONA-projekt

Emåförbundet
www.emån.se

Författare: Thomas Nydén, Emåförbundet

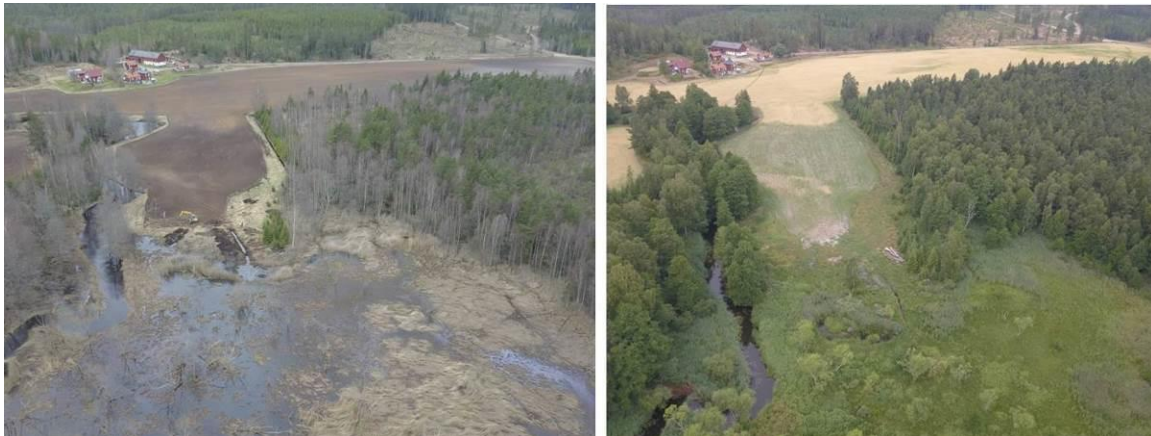
Figur 2. Drönarfoton på inloppet till Bocksjön i april (vänster) respektive juli (höger) 2018, innan åtgärder påbörjades. Vid dessa båda tillfällen var vattenföringen ca 1,5 m³/s respektive 0,3 m³/s. Foton: Emåförbundet.

Det aktuella åtgärdsområdet vid Bocksjön framgår i detalj i projektplanen. Figur 2 nedan visar Fuseån och västra delen av Bocksjön innan åtgärder påbörjades i januari 2019. Figur 3 visar den projekterade utformningen av åtgärden.

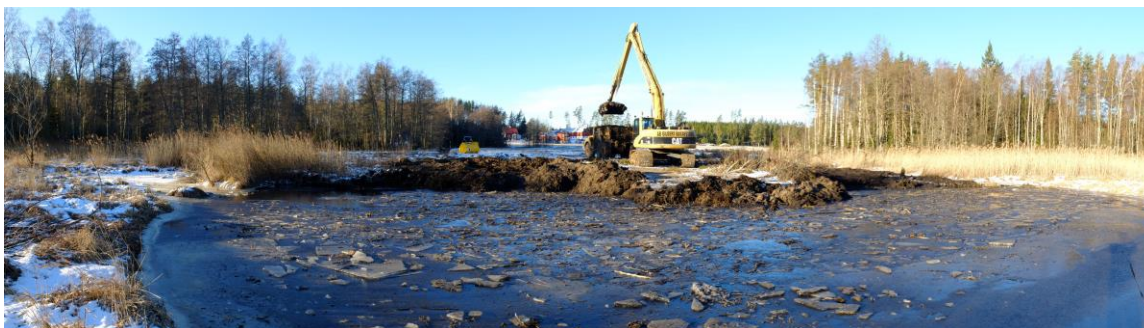
Figur 4. Första delen av åtgärdsarbetet bestod i att gräva upp en ca 3000 m² yta av den ursprungliga bocksjön. Massorna lastades på dumper och fraktades ca 100-200 m bort i väntan på bandschaktmaskin.

Att schakta ur delar av Bocksjöns ursprungliga yta i västra och nordvästra delen krävde en stor bandgående långgrävare, dumper och bandschaktmaskin för borttransport och utjämning av massor. Ett låglänt område i nordvästra delen av området fick frihuggas från björk och gran av markägaren, så att massorna senare kunde schaktas dit och jämnas ut (figur 4-6).

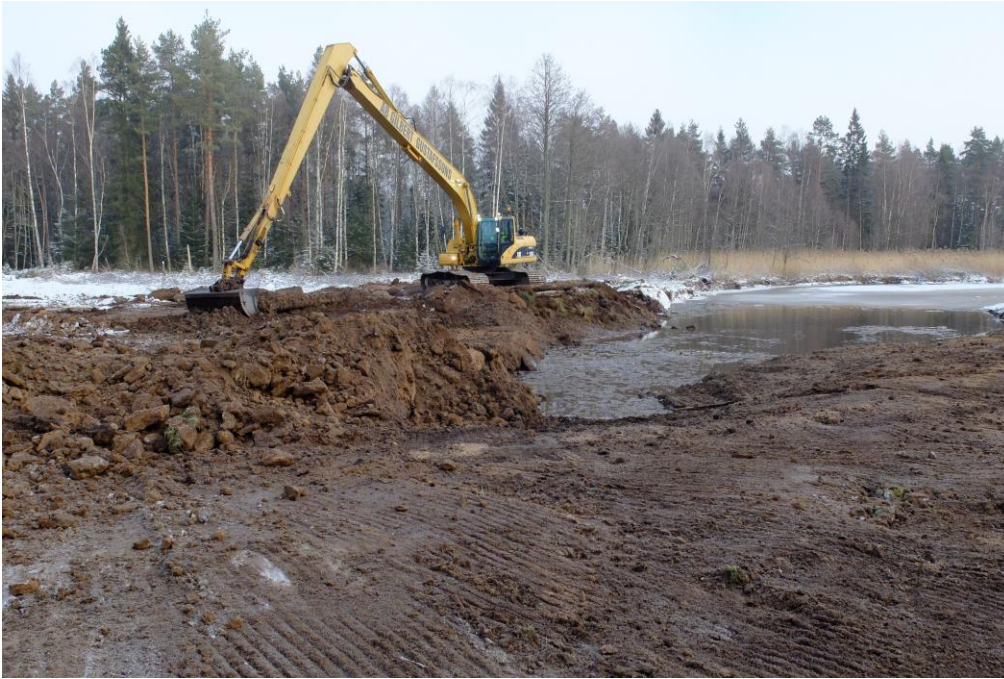
Figur 5. En långgrävare gav förutsättningar att nå ut långt på den tidigare sjöytan och flytta massorna successivt bakåt.

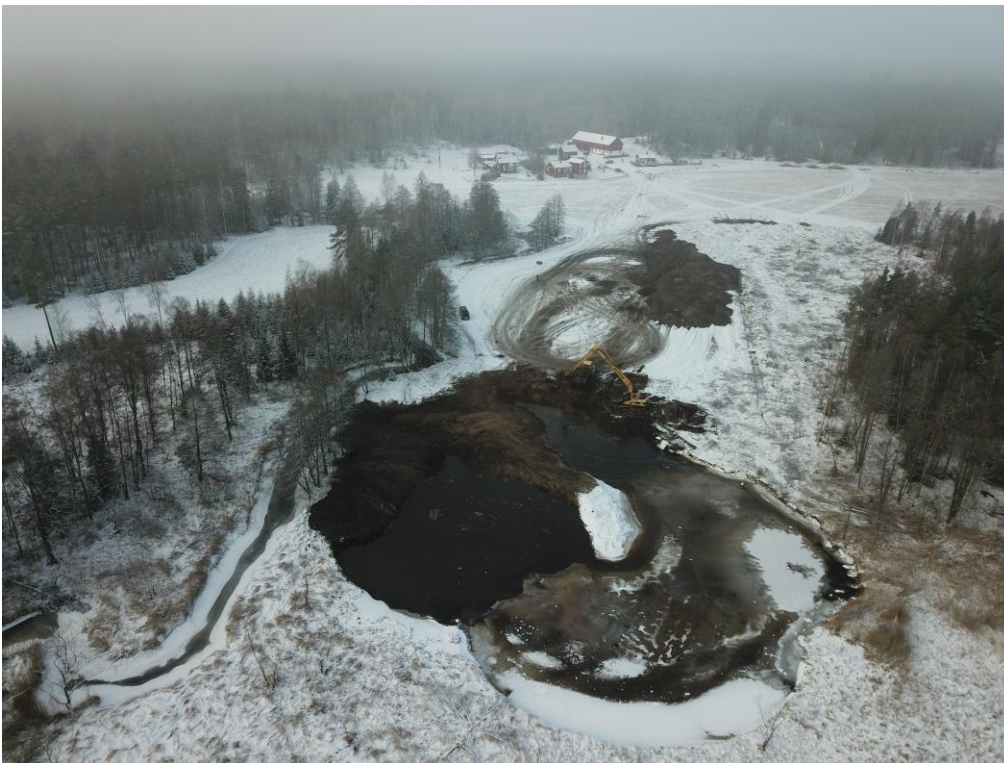
Figur 6. Grävarbetet vid den gamla sjödelen den 23 januari.

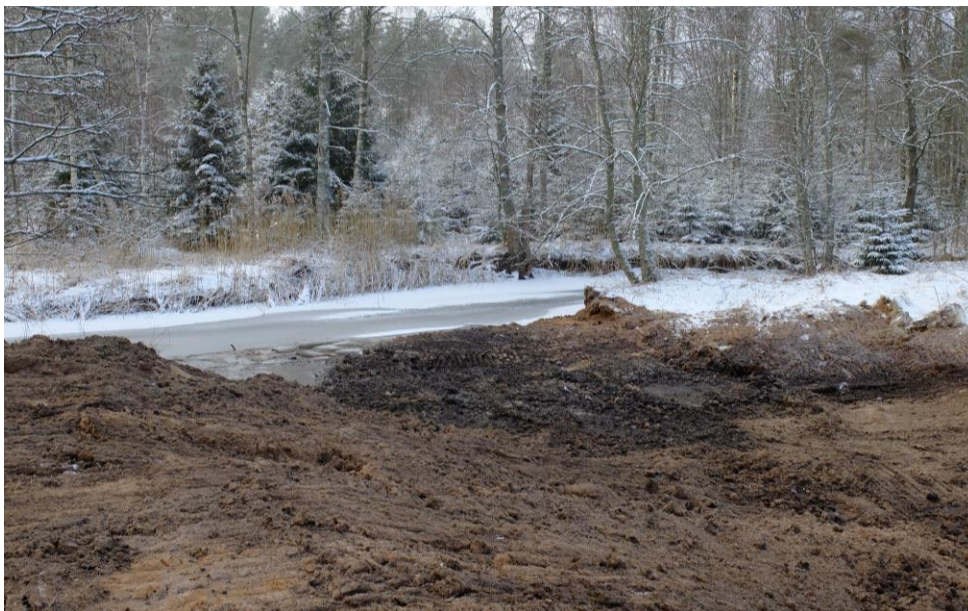
Figur 7. Grundtröskeln, som utgör det egentliga inflödet till nya delen av Bocksjön och svämplanet gjordes ca 10 m bred. Fotot visar grundtröskeln 23 januari, då flödet enligt SMHI hype var ca 1,3 m³/s i Fuseån.

I höjd med Fuseåns inlopp till Bocksjön gjordes en grundtröskel mellan ån och den nya delen av Bocksjön och svämplanet, så att vatten kan rinna in i området vid högvatten och sedan stanna

kvar vid lågvattensituationer (figur 7 och 8). Tröskeln lades på en nivå som senare kontrollerades mot flödesmätning och iakttagelser under byggnationstiden (se vidare nedan).

Efter byggstarten i januari, när själva sjöytan stod klar, var vattennivån först något lägre än i Fuseån och grundtröskeln låg torr (se figur 7). Allt eftersom flödet steg till ca 1,5 m³/s började nya delen av Bocksjön och svämplanet ta emot vatten och vattenytan höjdes. I mitten av mars nådde vårflödet i Fuseån sin kulmen och enligt SMHI hype rann då drygt 5 m³/s. Markägaren tog ett foto över sjön den 9 mars och då var sjön och svämplanet rejält uppfyllt (figur 18). I april noterade markägaren flera flyttfåglar (främst gäss) som tillfälligt stannade vid sjön.

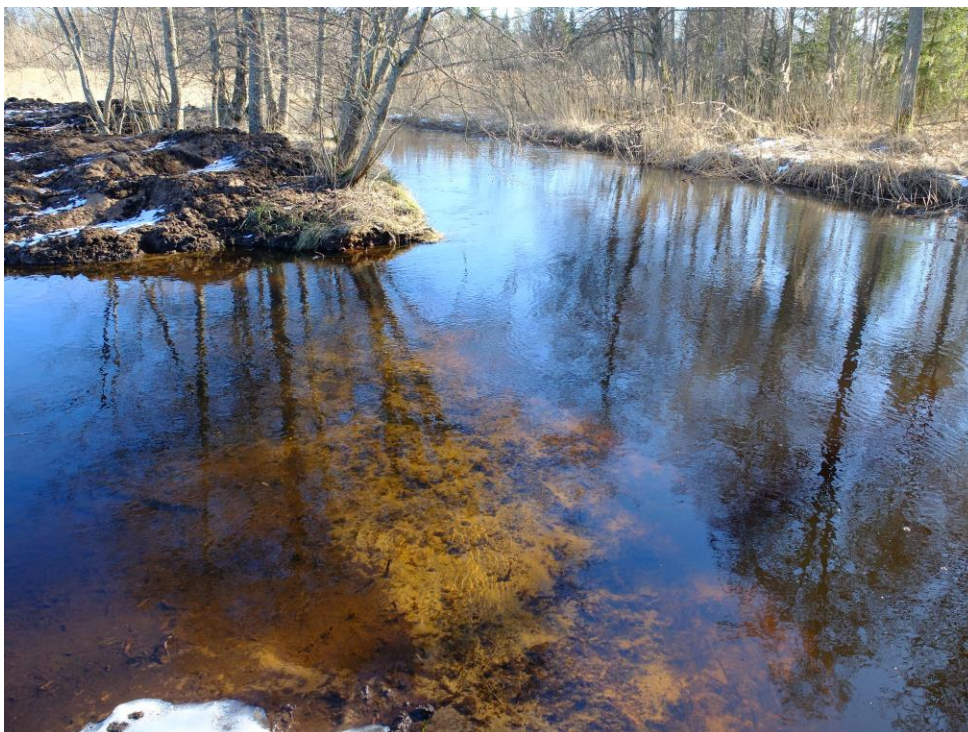
Figur 8. I början av februari ökade flödet i Fuseån och nådde sin kulmen i mars månad. Fotot på tröskeln är taget den 26 februari, vid ett flöde på ca 3 m³/s enligt SMHI hype.

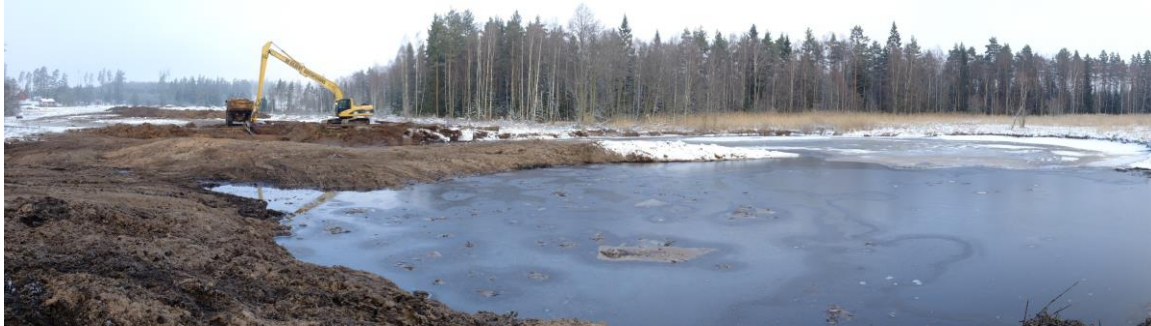
Figur 9. De grundare delarna som ska utgöra svämplan och våtmark utformas efter att själva sjöytan är färdigställd.

I anslutning till den restaurerade sjöytans norra strand planerades ett grundare vattenområde med flack strandlinje och variation i djup och form. Det fanns även förslag på en buffertzozon mot åkermarken. Markägaren beslutade att göra en större buffertzozon än beräknat, vilket sammantaget resulterade i ett större markområde för naturvårdsändamål. Figur 9-12 beskriver olika faser av arbetet fram till färdigt resultat.

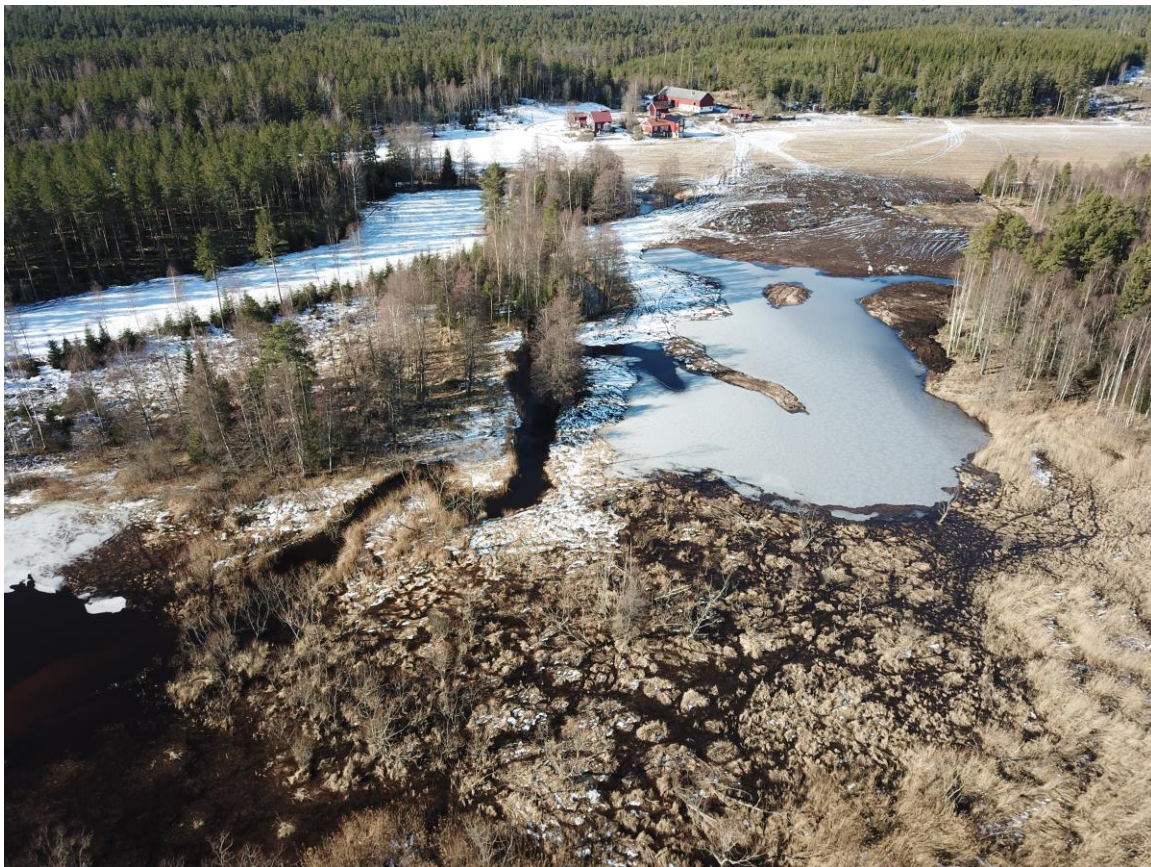
Figur 10. Sjöyta och svämplan/våtmark är nästan färdigställt i slutet av februari. Vid denna tiden började vårfloden i Fuseån och enligt SMHI hype rinner ca 3 m³/s.

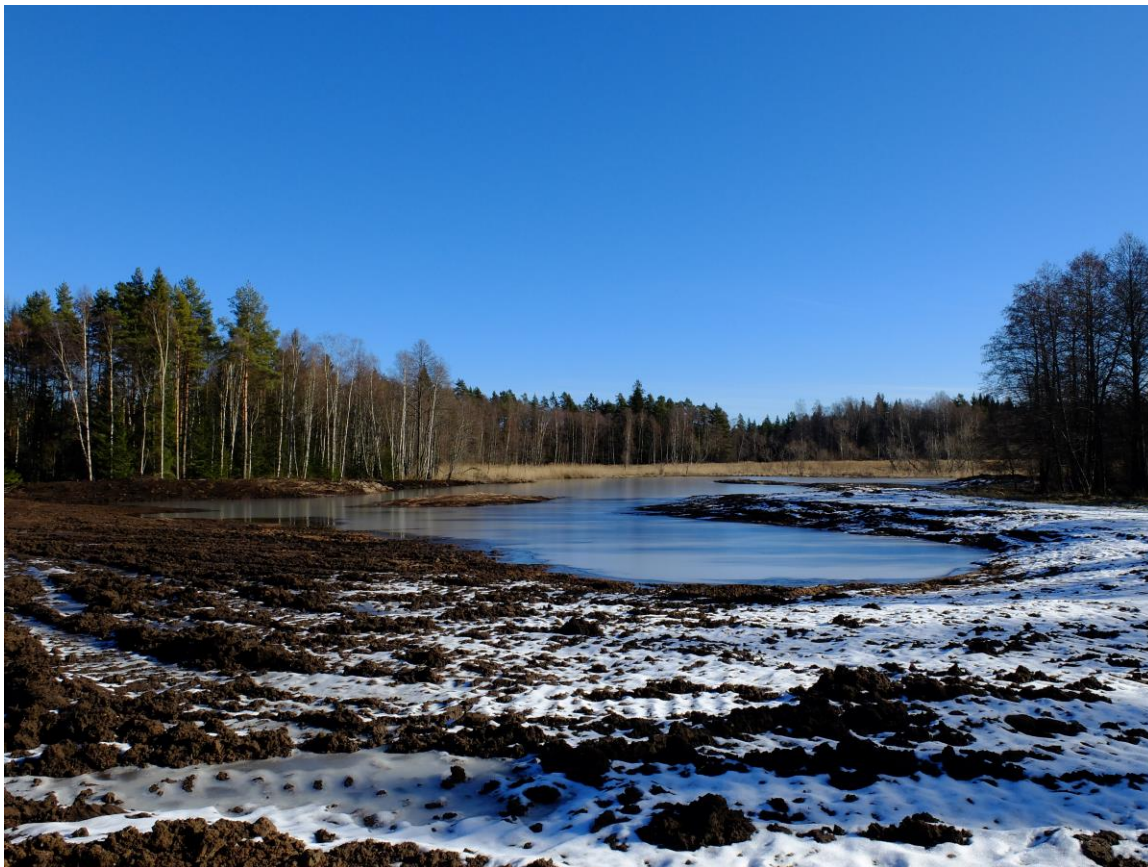
Figur 11. Den grunda delen av området som utgör svämplan och våtmark var till stora delar färdiggrävd i slutet av februari. De flacka slänterna jämnades sedan ut ytterligare med bandschaktmaskin.

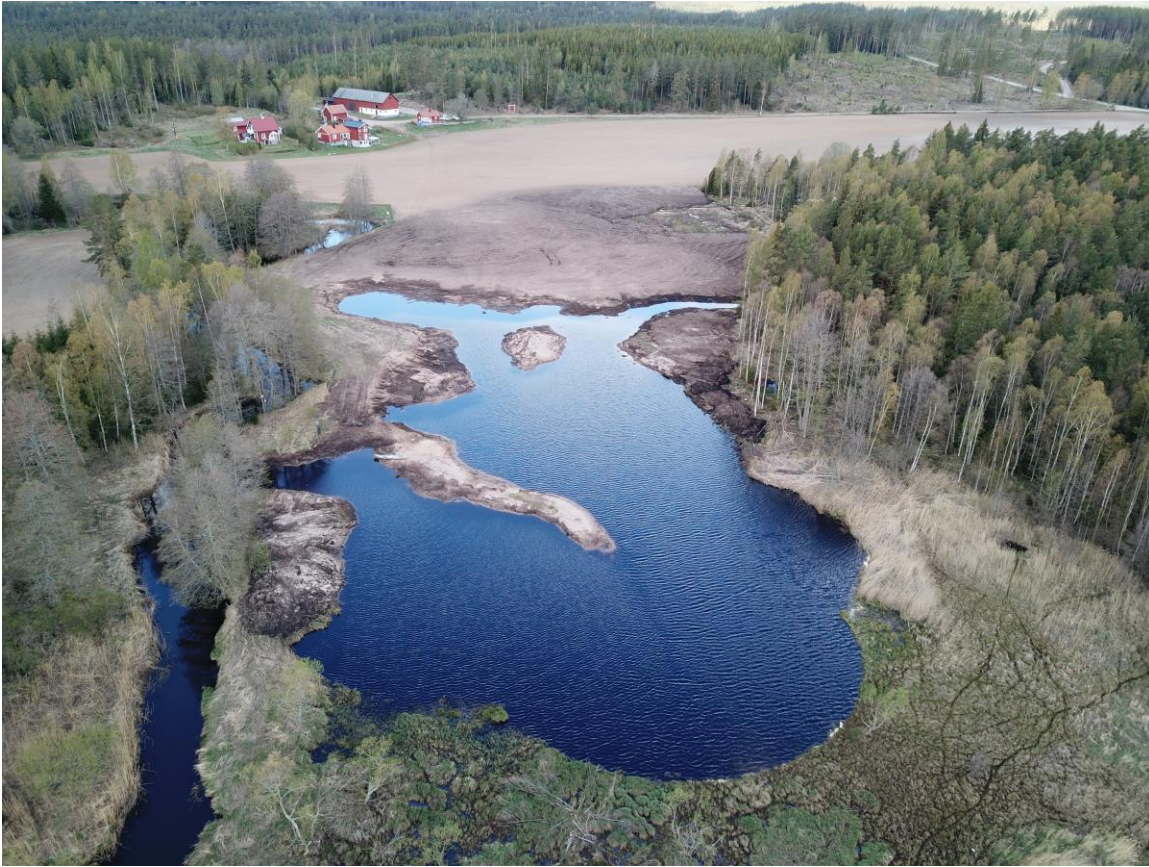
Figur 12. Bocksjön i början av maj 2019. All grävning är klar och större delen av schaktmassorna har jämnats ut. Samtidigt har vårflödet börjat sjunka, ca 1,5 m³/s rinner vid denna tiden enligt SMHI hype.

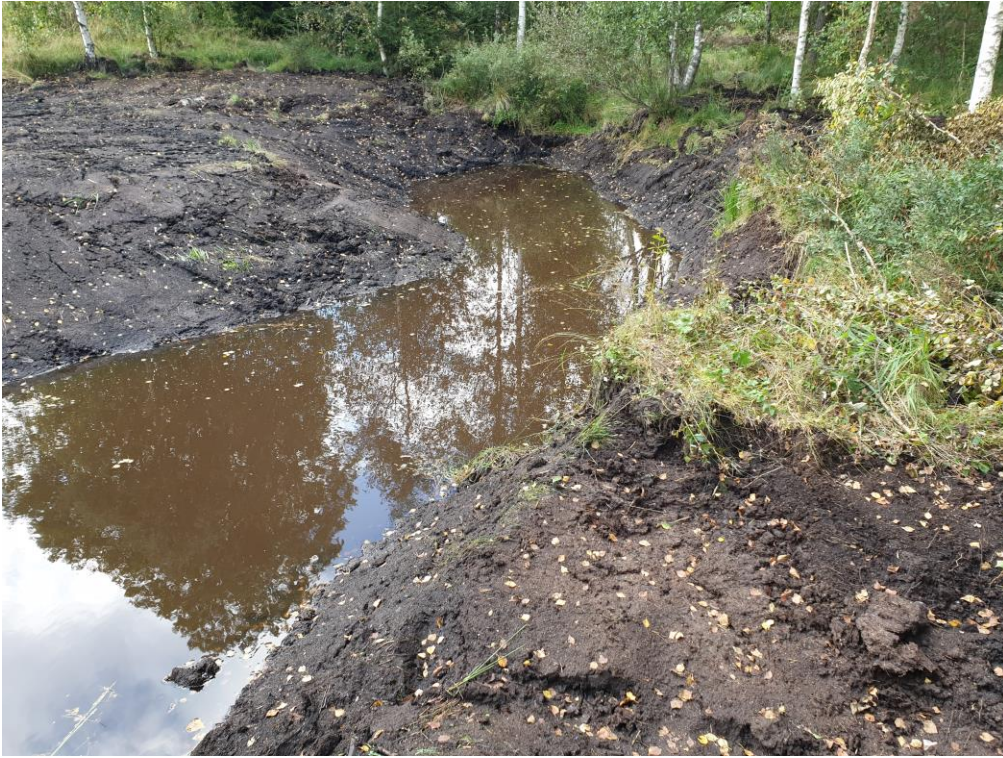
Figur 13. Det nya slingrande diket tog sin början vid en gammal sedimentationsdamm. Tröskeln lades ca 30 cm över rådande grundvattennivå, för att skapa en vattenuppehållande effekt.

Ett tillrinnande dike som mynnar i Bocksjöns nordvästra del grävdes om till en meandrande/slingrande bäckfåra ned till nordvästra delen av svämplanet. Nivån på diket lades relativt hög för att skapa vattenuppehållande effekt i skogsområdet innan Bocksjön. I nordvästra hörnet av skogen, i diket tidigare sträckning fanns sedan tidigare en ca 10 m lång och 3 m bred sedimentationsdamm. Ett nytt utlopp från dammen grävdes med en högre tröskelnivå samtidigt som kanterna släntades ut kring sedimentationsdammen (figur 13). Därefter tilläts diket slingra mellan träden med varierad bredd och djup. Massorna jämnades ut längs kanterna för att undvika vallar (figur 14). Mynningen lades också på en tröskelnivå över rådande vattennivå i Bocksjön/svämplanet, så att den tangerade strax under högsta noterade nivå under mars 2019 (figur 15). Eventuella justeringar som kan behöva göras pga tröskelnivåer utvärderas först efter nästa vårflöde.

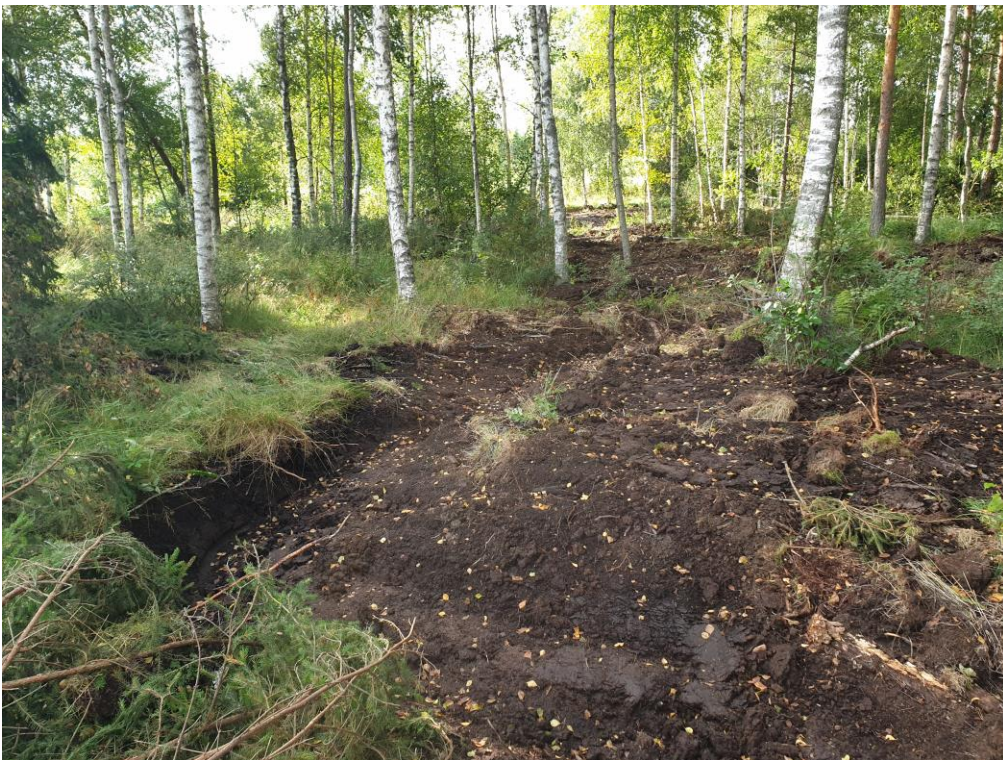
Figur 14. Diket grävdes slingrande genom björkskogen, med varierad bredd och djup. Massorna jämnades ut längs sidorna.

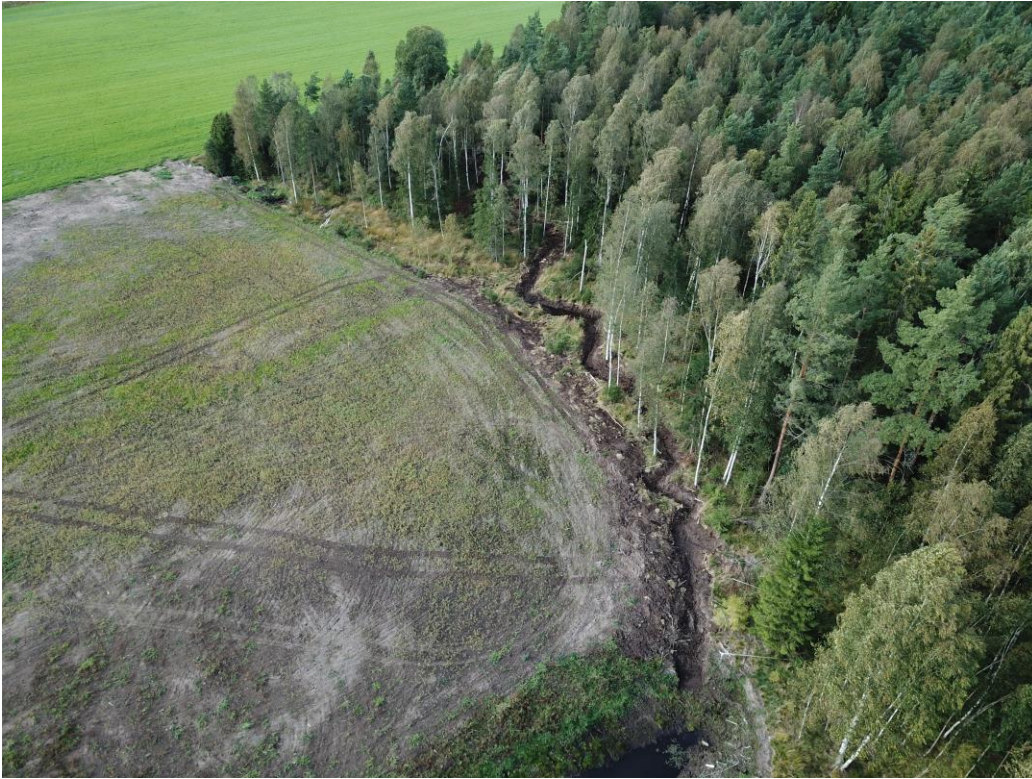
Figur 15. Nedre hälften av diketets nya, slingrande sträckning genom skogen ned till Bocksjön. Notera att mynningen längst ner på bilden ligger högre än rådande vattenyta i Bocksjön.

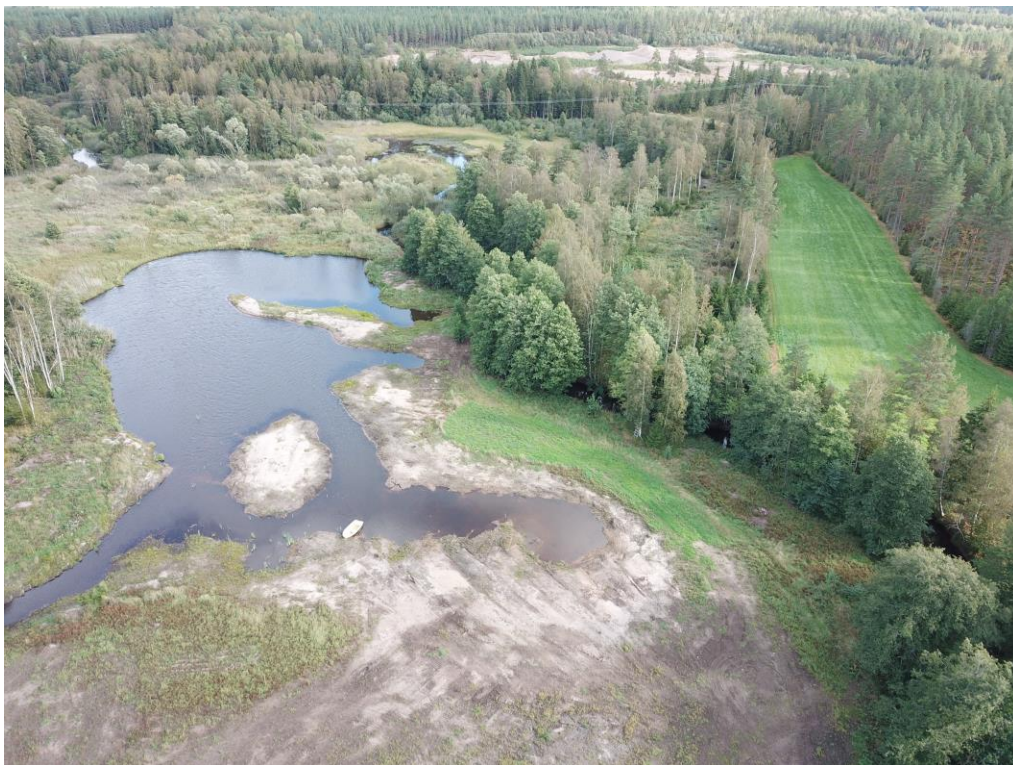
Figur 16. Foto över Bocksjön den 15 september, från västra sidan. Flödet i Fuseån är $0,6 \text{ m}^3/\text{s}$

Slutresultatet av LONA bocksjön får anses som uppfyllt enligt plan. Den restaurerade sjöytan uppgår till ca 3200 m² mot de beräknade 3000 m². Den grundare delen som utgör våtmark och svämplan uppgår till ca 2500 m² mot de beräknade 2000 m². Det senaste fotot över Bocksjön framgår i figur 16 och 17. En flödesmätning nedströms Bocksjön genomfördes den 17 september och flödet mättes då till 0,6 m³/s. Grundtröskeln till Bocksjön låg då ovan vattenytan sedan en längre tid.

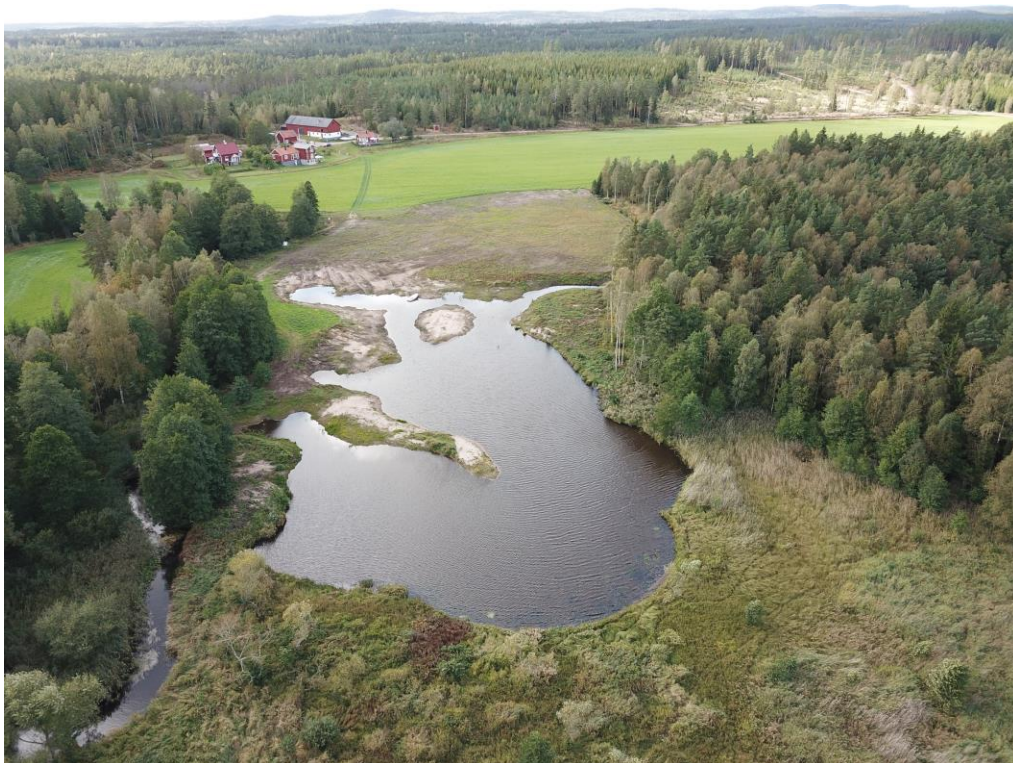
Figur 17. Foto på Bocksjön den 15 september från östra sidan. Flödet i Fuseån är $0,6 \text{ m}^3/\text{s}$.

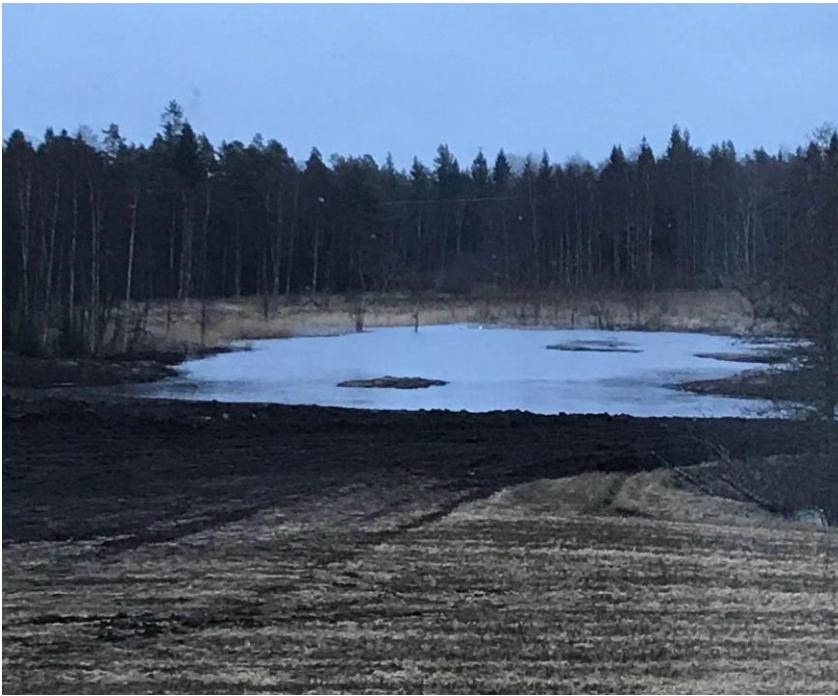
Figur 18. Foto över bocksjön och svämplanet den 9 mars (foto: markägaren). Flödet i Fuseån är då ca 4-5 m³/s och nivån i sjön och svämplanet är hög. Notera att "halvön" ute i sjödelen är delvis översvämmad.

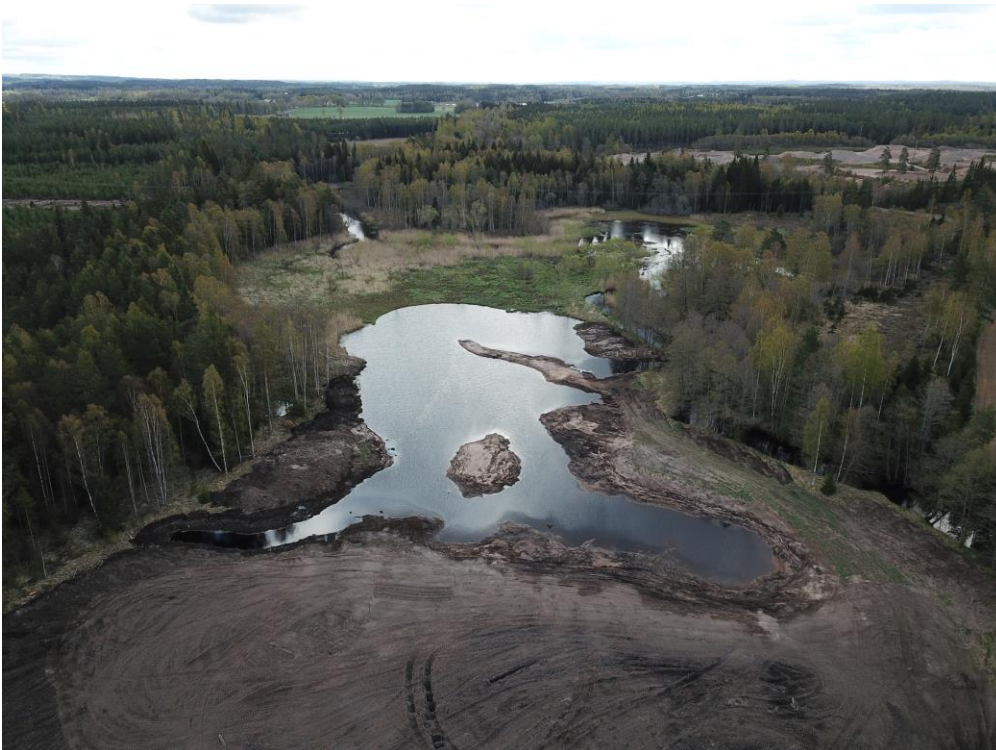
Figur 19. Bocksjön 1 maj 2019. Flödet har sjunkit till ca 2 m³/s och man ser att svämplanets yta har minskat (mörkare partier närmast vattenlinjen).

I början av maj 2019 mättes flödet nedströms i Fuseån till ca 2 m³/s i Fuseån och då hade vattenytan i Bocksjön sjunkit undan, men det rann fortfarande in vatten över grundtröskeln så att det breddade ut i både det nya svämplanet och den gamla delen av sjön (figur 19). Vatten rann in i bocksjön över grundtröskeln fram till mitten av juni (ca 1 m³/s i Fuseån enligt SMHI hype). En intressant iakttagelse under juli-augusti när flödet sjönk ytterligare i ån var att flödesriktningen i Bocksjön vände innan tröskeln var torrlagd, dvs när vattenytan över tröskeln var ca 5-10 cm rann vattnet ut till Fuseån från Bocksjön och svämplanet vilket indikerar att den

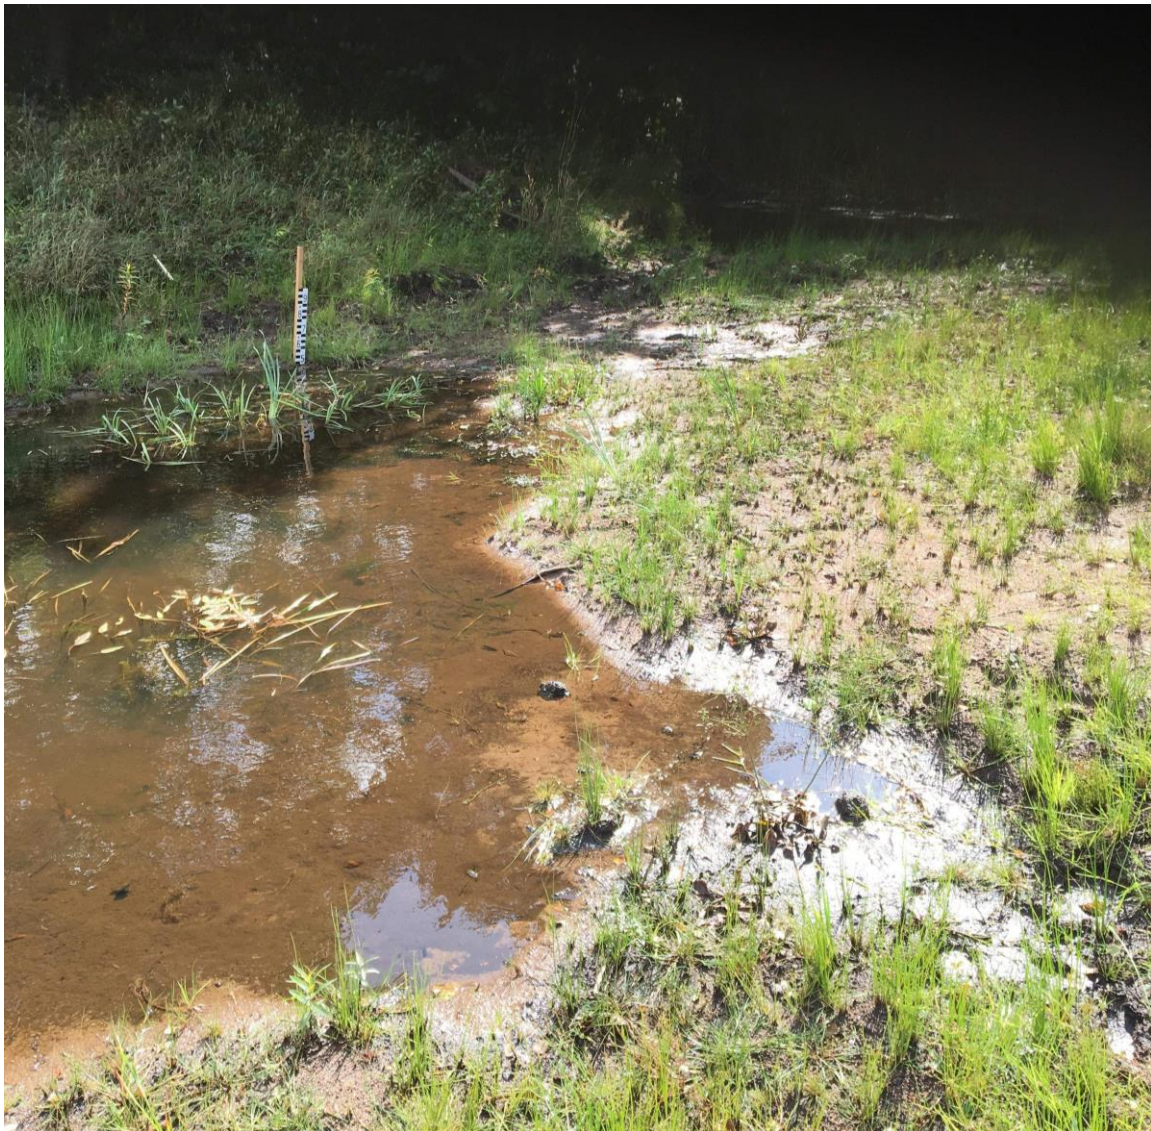
Figur 20. En pegel har placerats vid grundtröskeln till nya Bocksjön. På så vis kan man mer noggrant följa upp vattenståndsvariationer i svämplanet i förhållande till flödet i Fuseån.

LONA Bocksjön är ett intressant projekt ur flera aspekter, såväl biologiskt som hydrologiskt. Emåförbundet har för avsikt att med hjälp av markägaren följa upp bocksjön och svämplanets variationer i vattennivå i förhållande till flödet i Fuseån. För detta krävs en noggrann flödesmätning och tack vare ett nytt LOVA-projekt ska den numer avetablerade flödesmätaren vid Ryningsholm, ca 300 m nedströms Bocksjön uppgraderas och omkalibreras. Vid inloppströskeln till ”nya” Bocksjön har en pegel placerats (figur 20) för att lätt kunna läsa av vattennivån vid olika flöden (detta kommer markägaren hjälpa till med). Emåförbundet kommer även i mån av tid besöka Bocksjön vid olika tider och flöden, för att notera etablering av växtlighet, djurliv och hydrologi. Markägaren kan även vara behjälplig i detta moment.
