# Att restaurera myrar – praktiska erfarenheter och klimataspekter

**Johan Rova**

*Life to ad(d)mire*

*Länsstyrelsen i Jönköpings län*

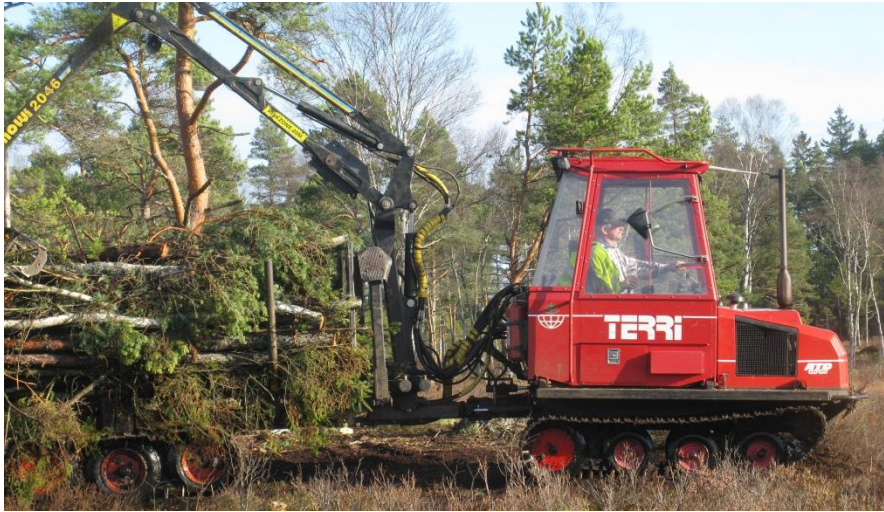
Liten skotare

- Låg kapacitet
- Många vändor
- Risk för körspår
- Dyrt

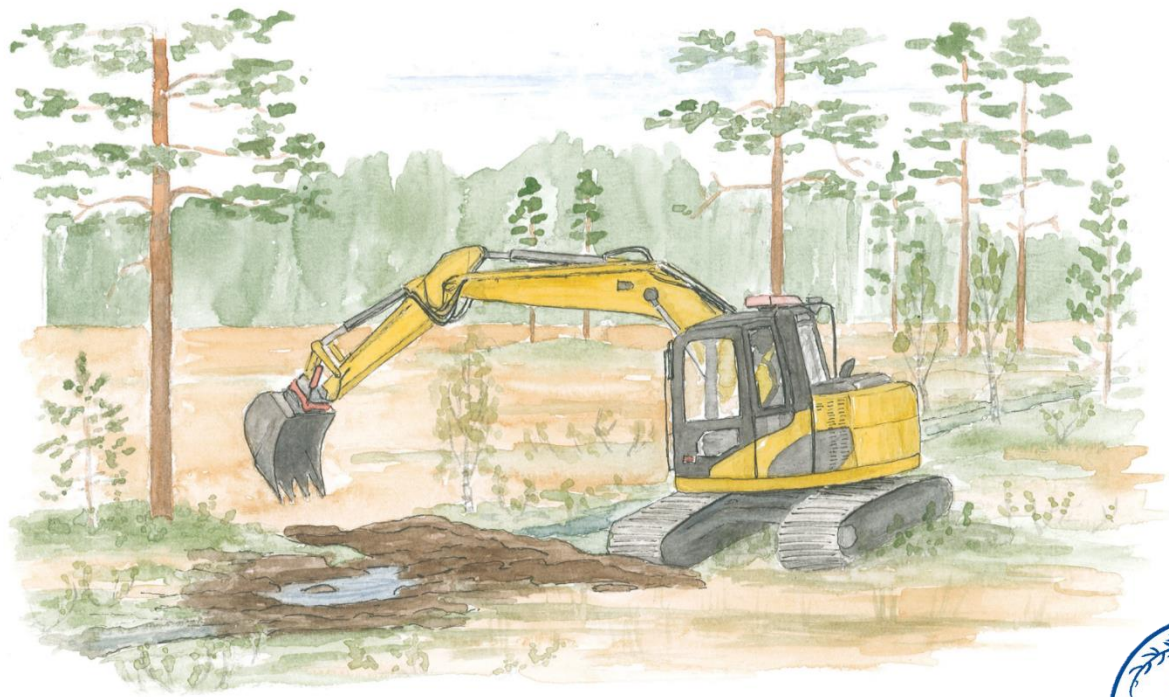
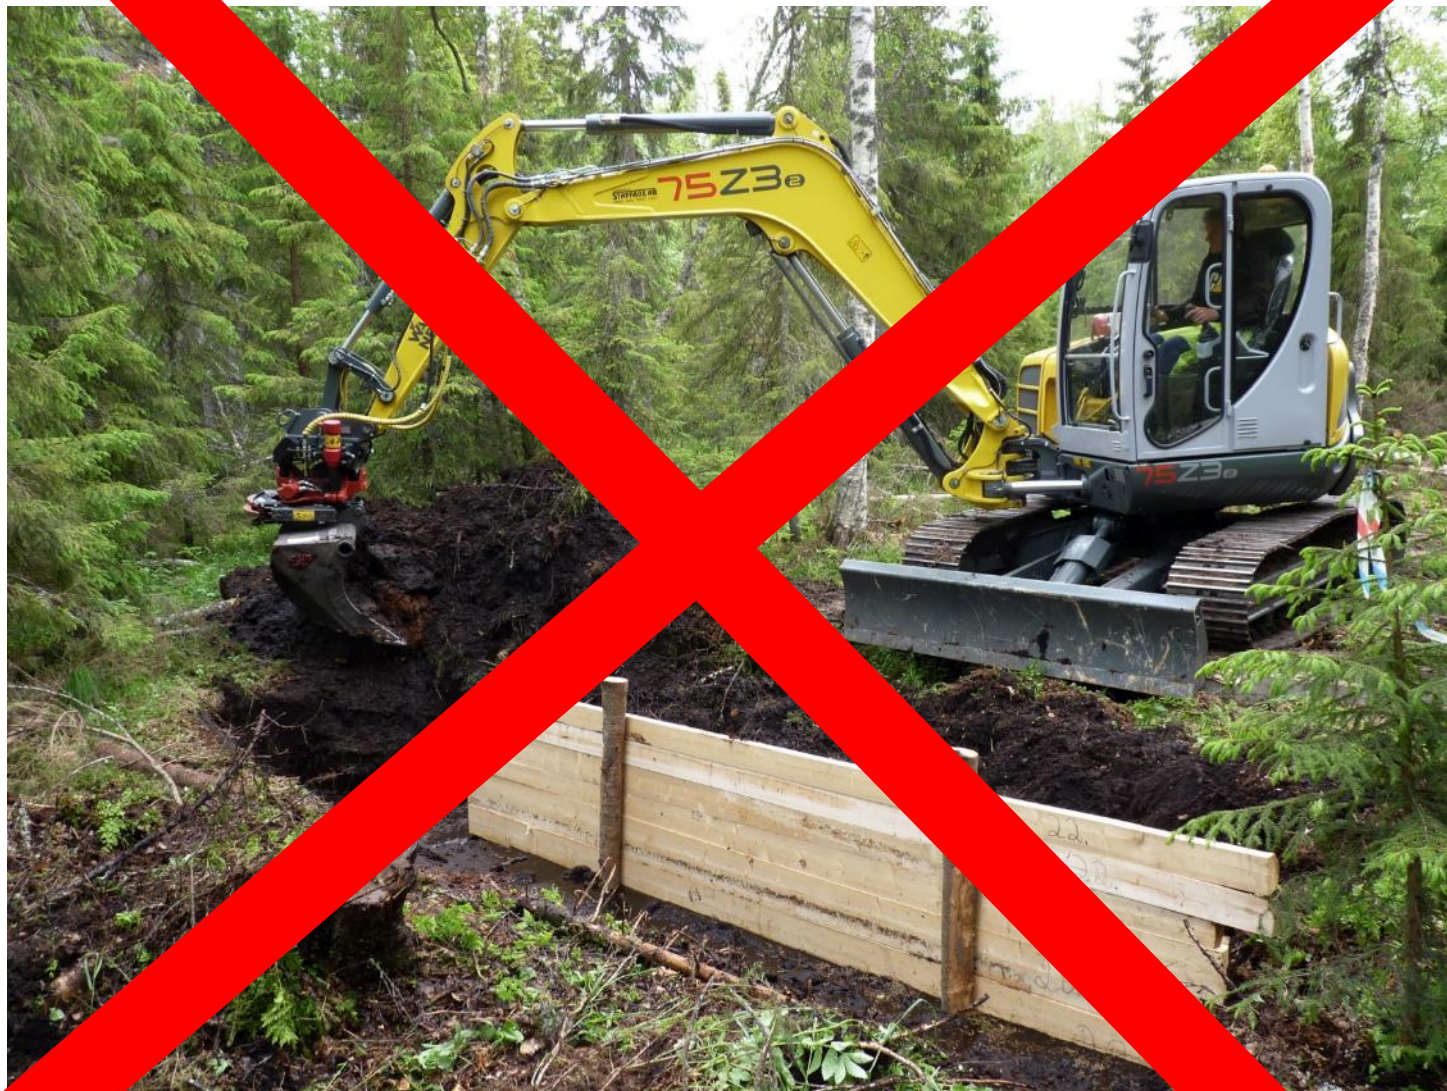
# Återställa hydrologi – bygga dämmen

- Torv
- Kärna av stammar och geotextil (fiberduk)
- Helst ett dämme per 2 dm höjdskillnad
- Vallar som leder vatten bort från diket
