# Elfiske SRK Emån

Elfiskeundersökningar inom recipientkontrollprogrammet  
i Emåns avrinningsområde 2022 - 2024

Emåföbundet 2025

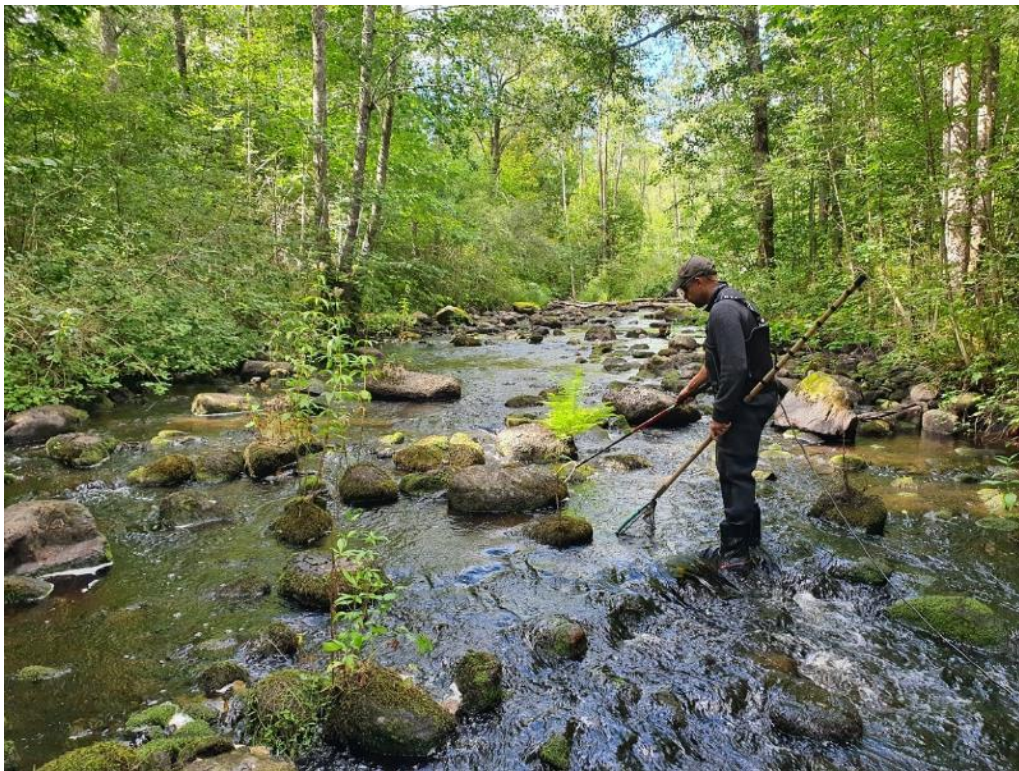
*Figur 9. Foto på lokal 2; Strömmahult 2022. Foto: P. Johansson.*

Totalt har sex arter fångats på lokalen. Tätheten av öring varierar mellan åren med generellt låga tätheter och stor dominans av andra arter. Lokalen bedöms ha otillfredsställande VIX status (tabell 7) enligt bedömningsgrunderna (SERS). Öring populationen är svag med mycket låga tätheter och påvisar en fallande trend, vid elfisket 2022 fångades ingen öring. Påverkan på lokalen är påtaglig i form av höga låga flöden med förmodligen höga vattentemperaturer.

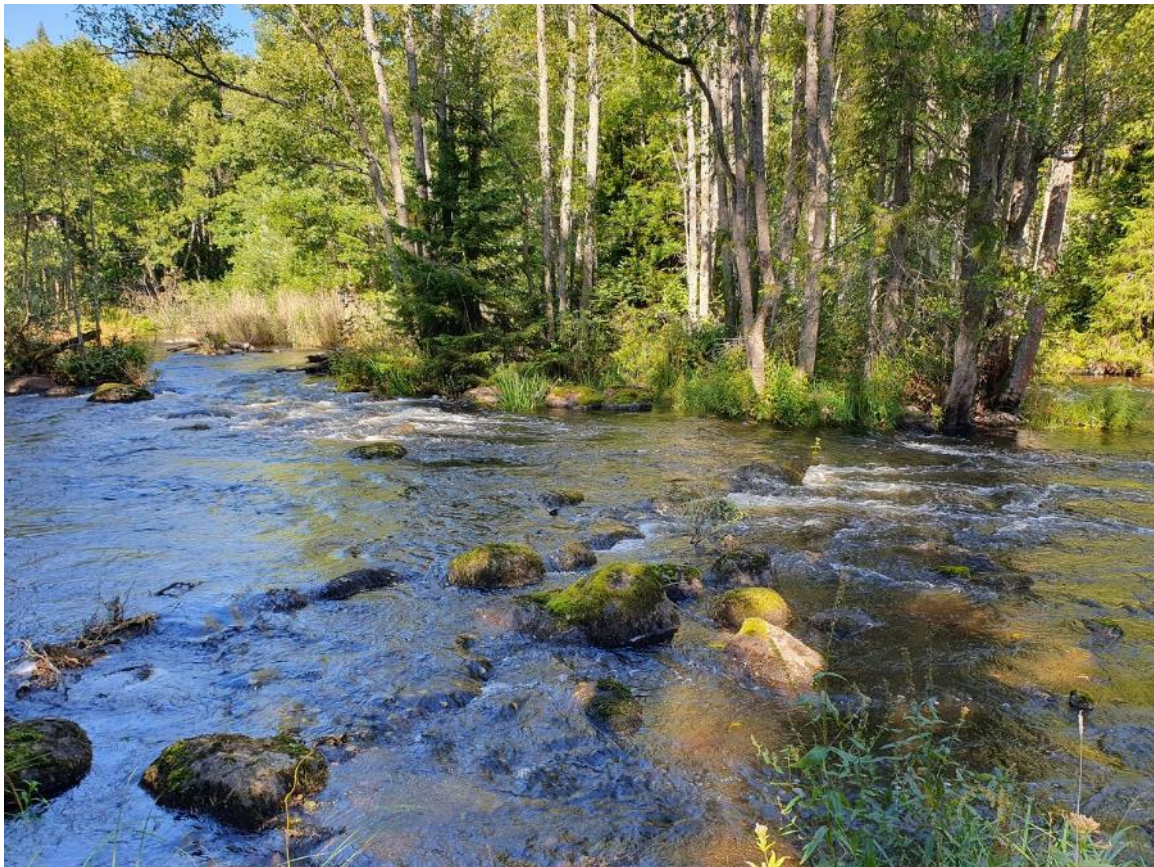
*Figur 13. Foto på lokalen SRK Holsbybrunn 2023. Foto: P. Johansson.*

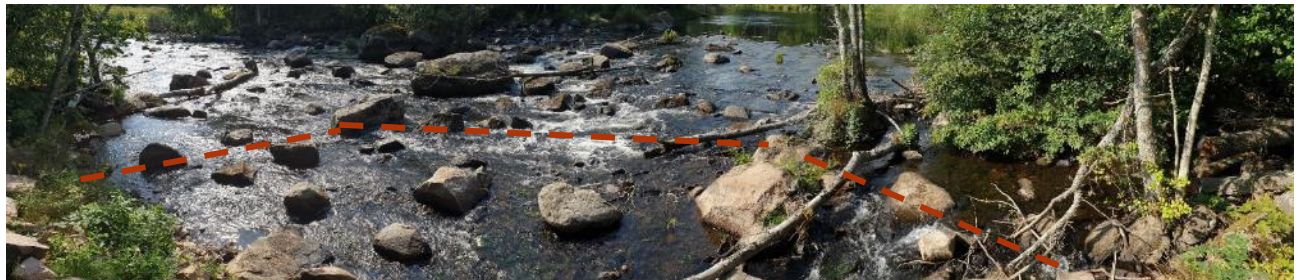
*Figur 16. Foto på Gunnarsfors i Grönskogsområdet. Elfiskelokalen: 4, är markerad med streckad linje. Platsen är relativt svårtillgänglig via stig. Sträckan är total restaurerad med grävmaskin 2019. Foto: T. Nydén.*

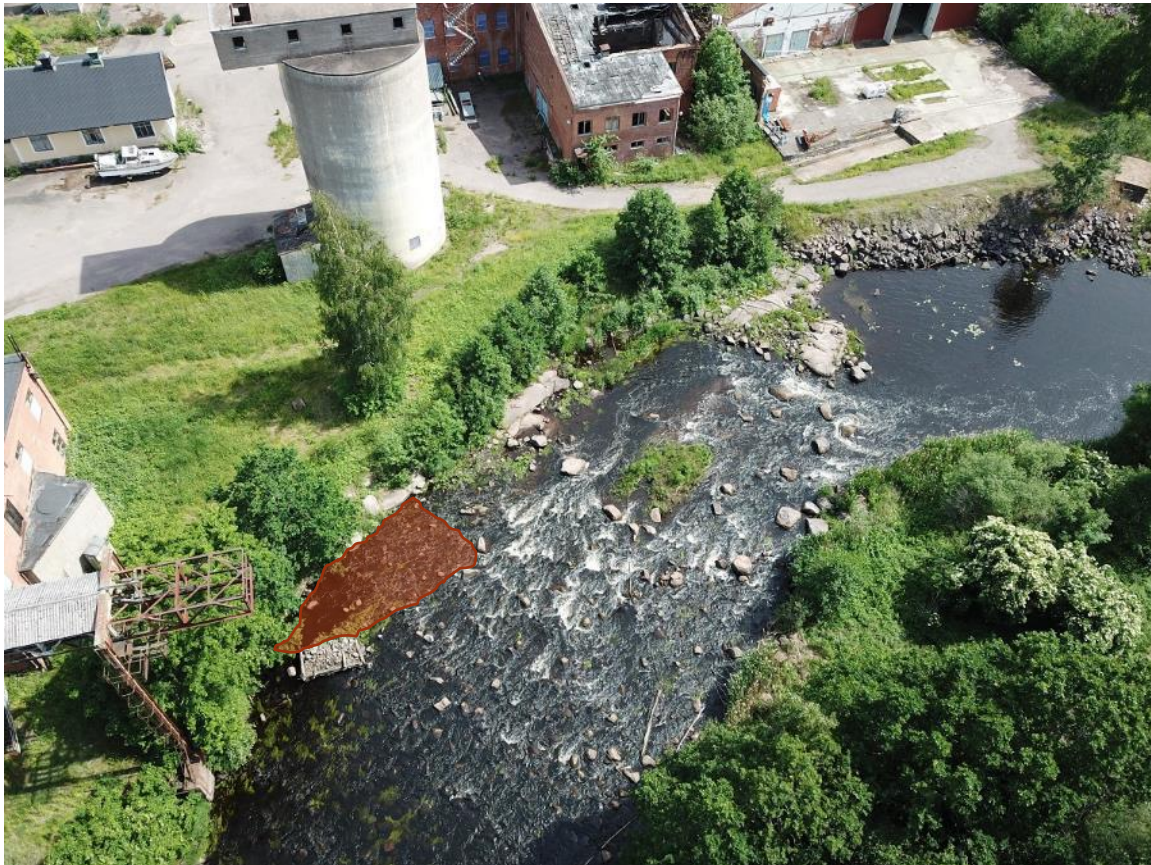
*Figur 22. Drönarfoto där lokal 5; Emsfors bruk är markerad. Tidigare dammiljö som efter avsänkningen 2006 nu är ett strömvattenhabitat där lax och öring årligen leker.*

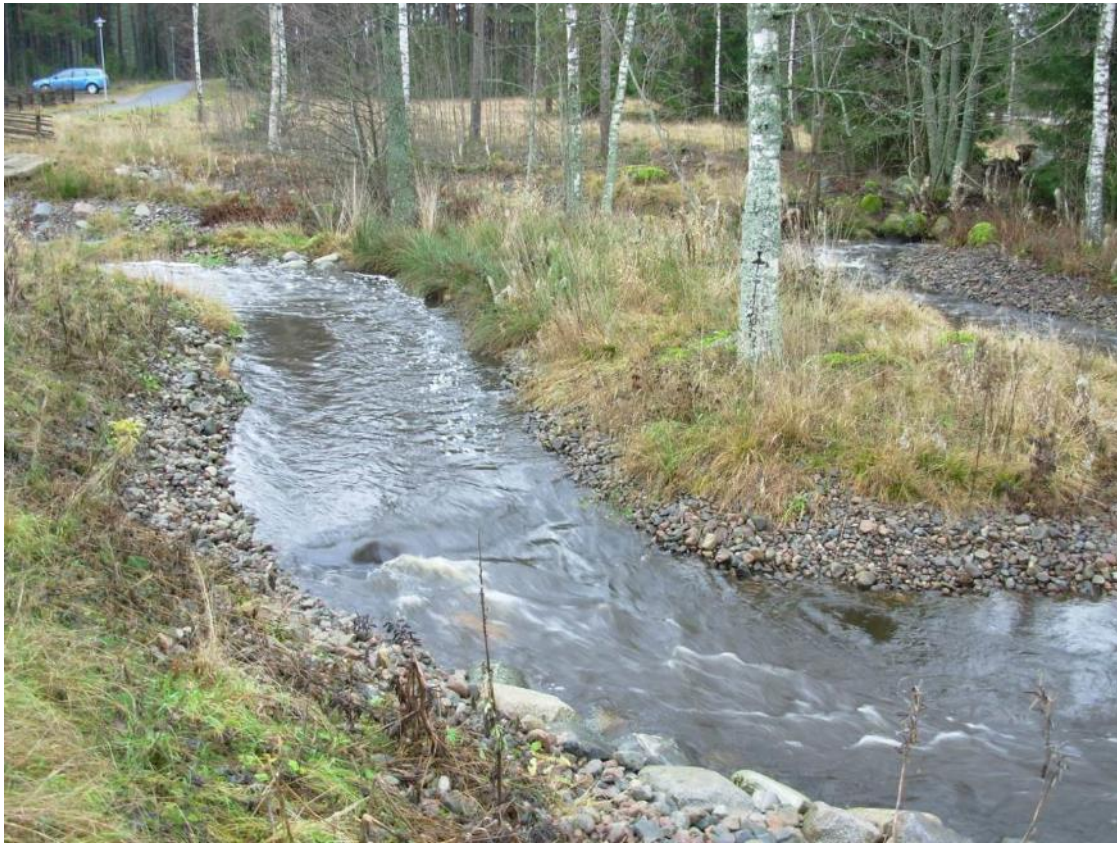
Figur 28. Foto på lokal 6; Vetlandabäcken som ligger i fiskvägen (omlöp) nedströms dagvattendammen. Foto: P. Johansson.

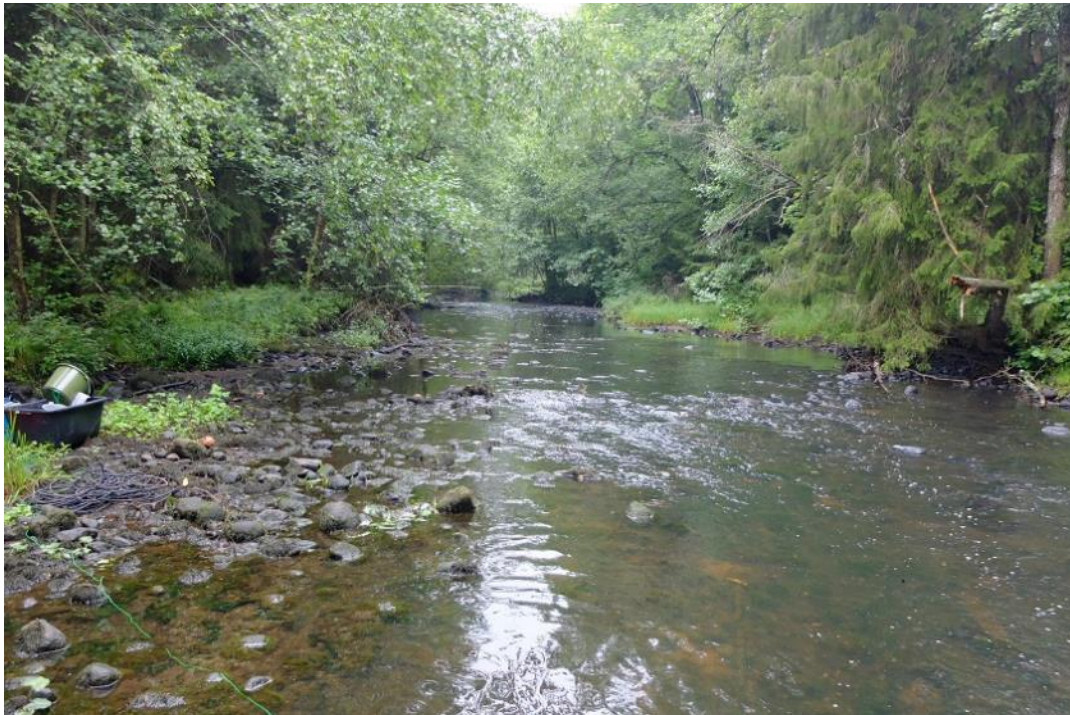
Figur 32. Foto på lokal 7; Brusaån: nedströms reningsverket 2019. Foto: T. Nydén.

Elfiskeresultatet visar att lokalen vid det senaste fisket håller god status enligt VIX beräkningarna (SERS 2022). Statusen har varit god eller hög sedan 2007 då lokalen började ingå i SRK. Liksom övriga lokaler i Emån kan man se en påverkan av torråret 2016 då den tillgängliga arealen vattenyta kraftigt minskade och tryckte ihop fisken i djupare vattensamlingar varför högre tätheter uppstod. Återkommande lågflöden med höga vattentemperaturer bedöms som en begränsande faktor men även en påverkan ifrån Mariannelunds samhälle kan inte uteslutas. Vi bedömer att VIX-klassningen som helhet är korrekt.

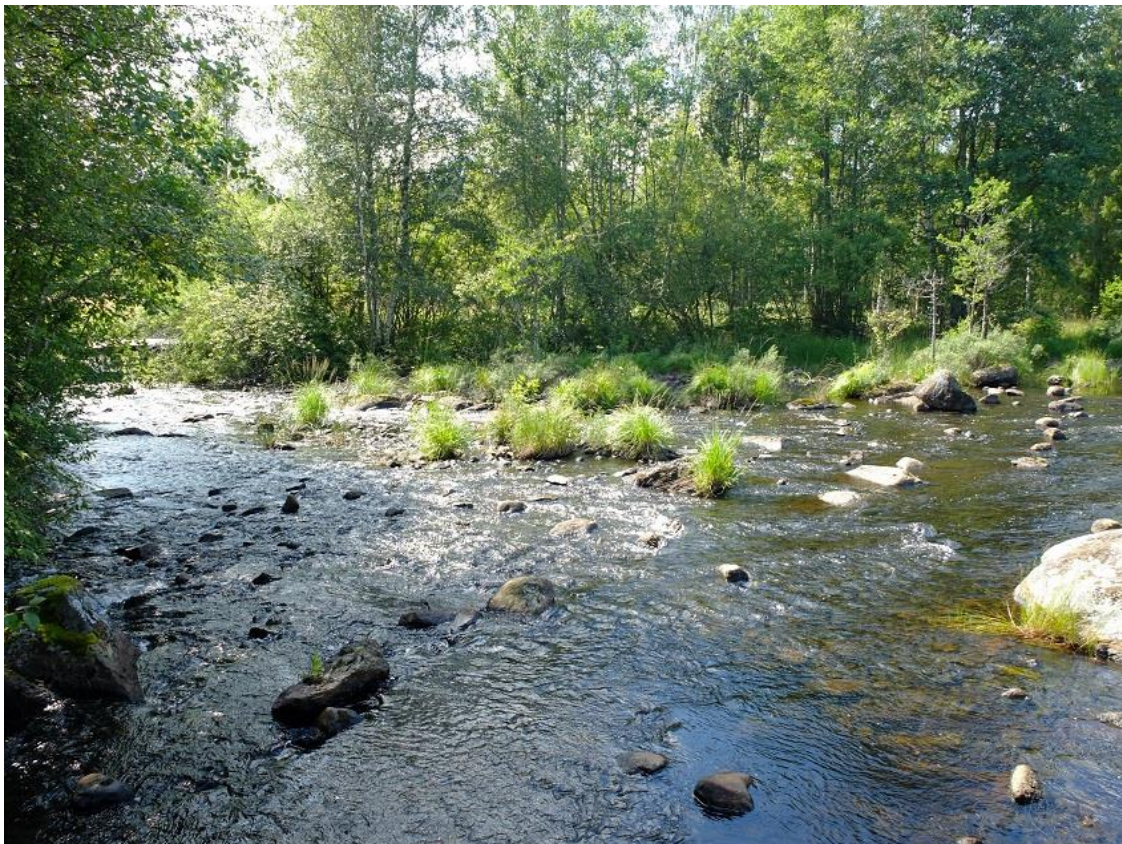
*Figur 37. Foto på lokal 8; Pauliströmsån: väster Venshult nedströms Svartsjöarna 2019. Foto: T. Nydén.*

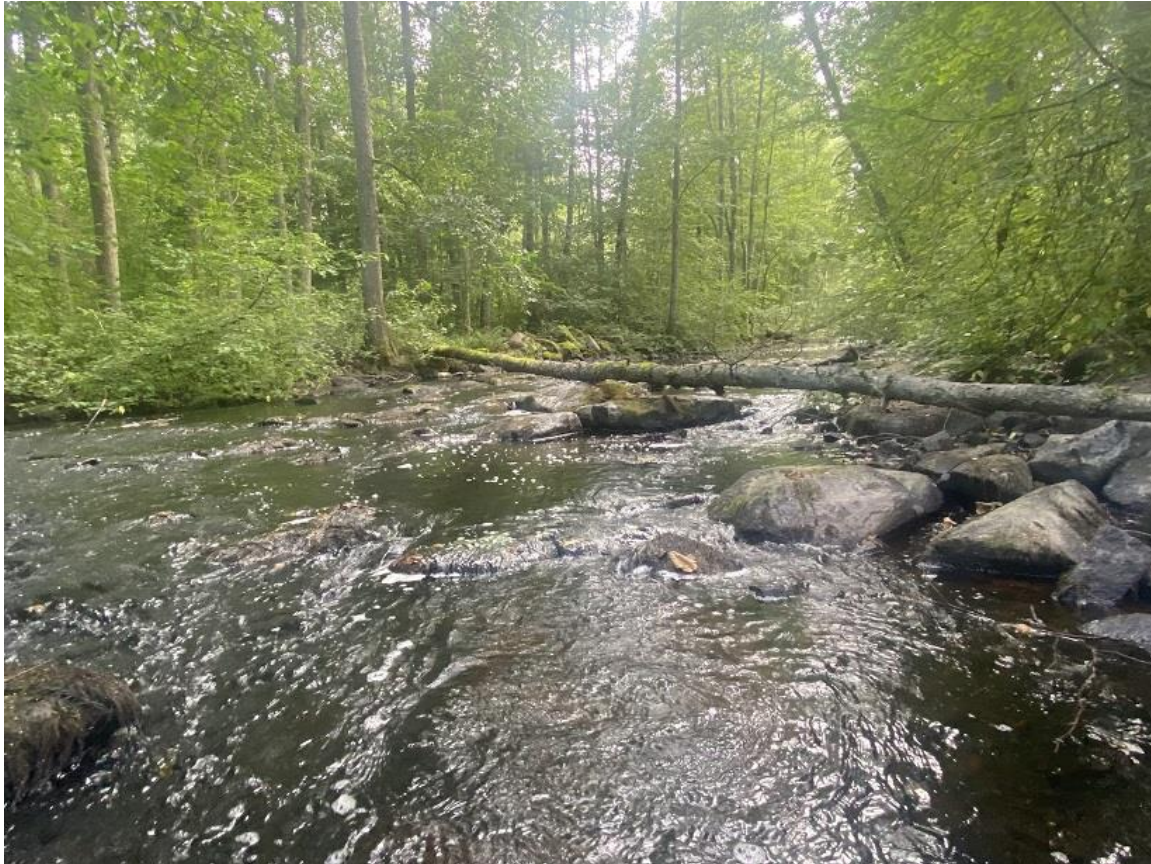
Figur 41. Foto på lokal 9; Virserumsån: Kvillemåla. Hösten 2023. Foto: T. Nydén.

Elfiskeresultatet visar att lokalen vid de senaste undersökningarna håller god status enligt VIX klassningen (SERS 2023) och totala tätheten av öring bedöms vid det senaste fisket som höga (över 75% percentilen) enligt jämförelsevärdena (SLU 2024). Lokalen är strategiskt belägen nedströms Virserum och speglar förhållandena väl.

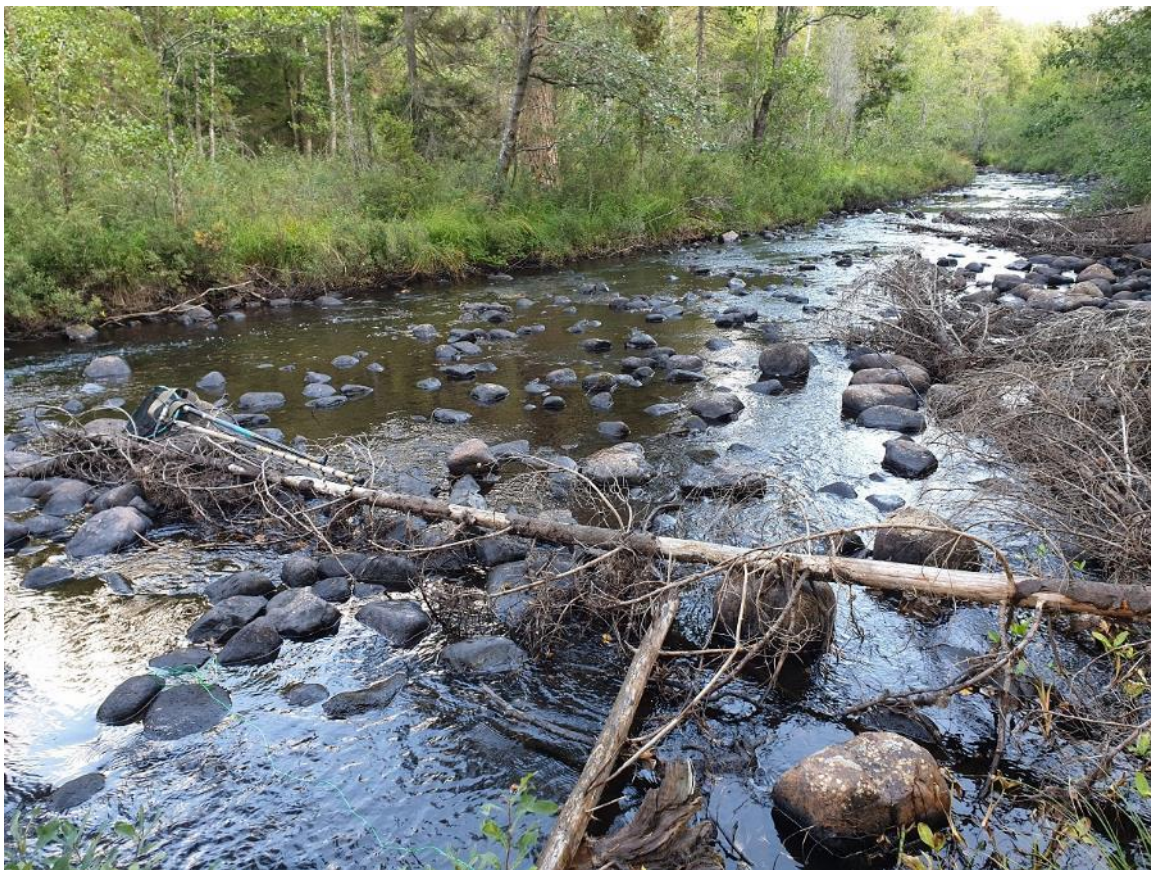
*Figur 46. Foto på lokal 10; Silverån: 800 m uppströms Hulta såg. Foto: T. Nydén.*
