Emåförbundet 2010

Förslag på restaurering av Emån

Mellan Emsfors och Åsebo

Länsstyrelsen i Kalmar län

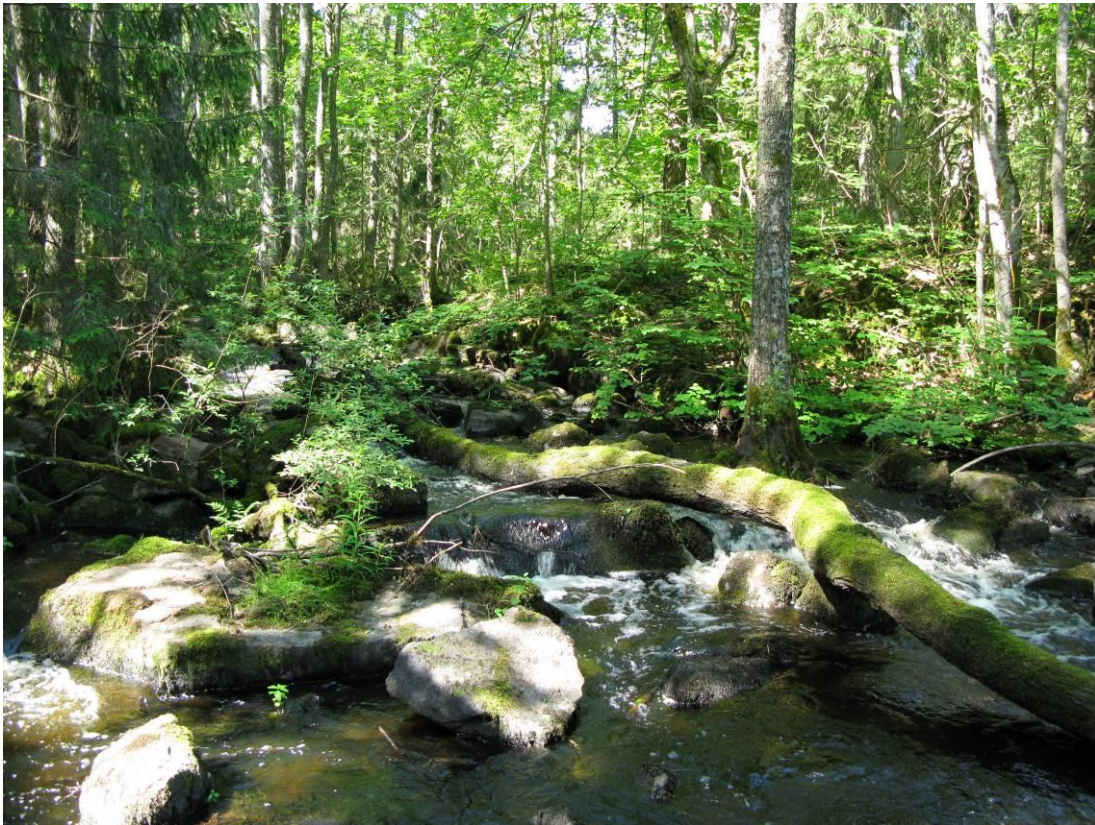
Figur 12. Vy över Kyrkekvillen inom åtgärdsområde 1 C i Grönskogsområdet. Foto: T. Nydén.

D	Grönskogssjöns utlopp vid Herrestadskvarnen, två utloppsfåror varav den ena är ett partiellt naturligt hinder med berghällar och den andra är rensad/sänkt och gammalt kvarnställe där fisk kan passera	Det naturliga vandringshindret bör inte åtgärdas men vid en hög ambitionsnivå kan man återställa forsen/strömmen vid herrestadskvarnen genom att för hand lägga tillbaka sten.
E	Strömsträcka/fors där fåran från Grönskogssjön flyter samman med Kyrkekvillen. Tre kvillar mynnar i en större hölja med bra strömhastighet. Kvillarna är försiktigt rensade och även höljan visar spår på rensning	Kvillarna biotopvårdas för hand genom att sten och block läggs tillbaka, blir mycket fina uppväxtområden. I höljan nedströms finns 2 grundområden med bra strömhastighet där leksten läggs ut med helikopter, ca 8 m ³ . Död ved tillförs som sista åtgärd

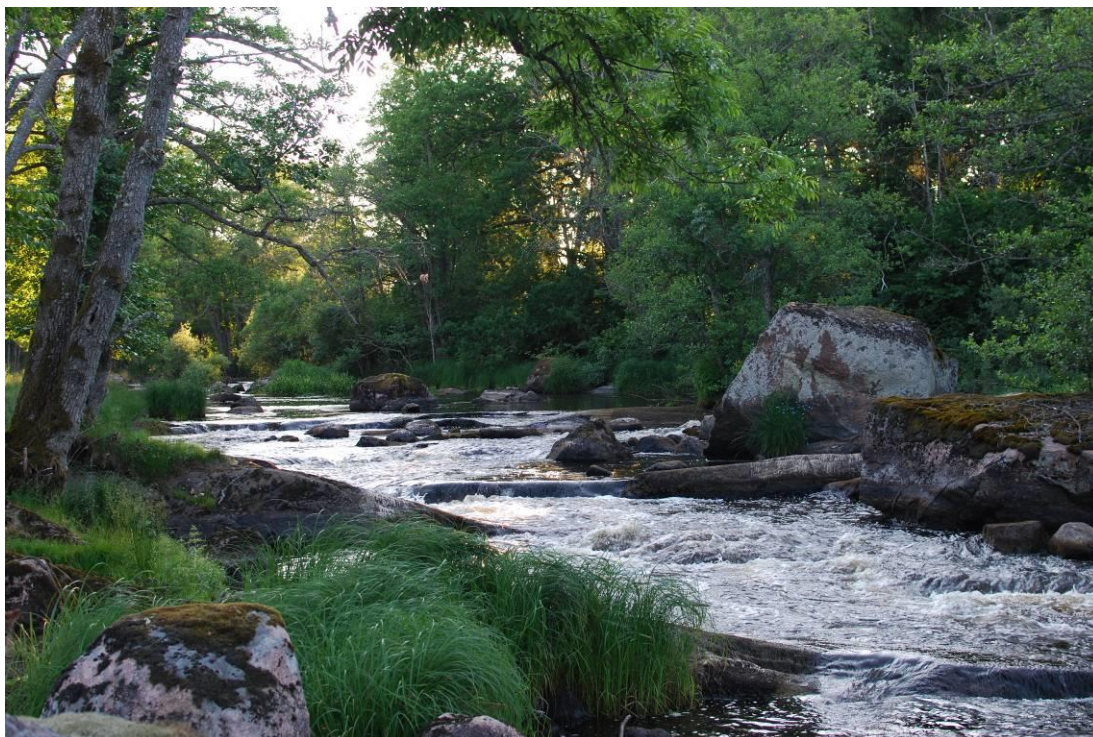
Figur 16. Övre delen (uppströms vandringshindret) av den opåverkade och mycket fina Boholmekvillen i Grönskogsområdet. Foto: P. Johansson

Lokal	Beskrivning	Åtgärdsförslag
A	Naturliga vandringshinder av hållar, naturskönt område med många kulturlämningar. En kvill mynnar strax nedströms och ett definitivt hinder finns även i denna ca 200 m uppströms bestående av naturlig håll.	Hög ambitionsnivå: Lekplatser kan skapas i huvudfåran nedströms det naturliga hindret (10 m ³) åtkomst via väg över beteshagen. Enstaka död ved tillförs på platsen
B	Kvillen söder om Boholm	Hög ambitionsnivå: Lekplatser kan skapas i den kvill som mynnar strax nedströms (10 m ³ leksten och 10 m ³ större osorterat), åtkomst via väg över beteshagen. Död ved i måttlig mängd tillförs.

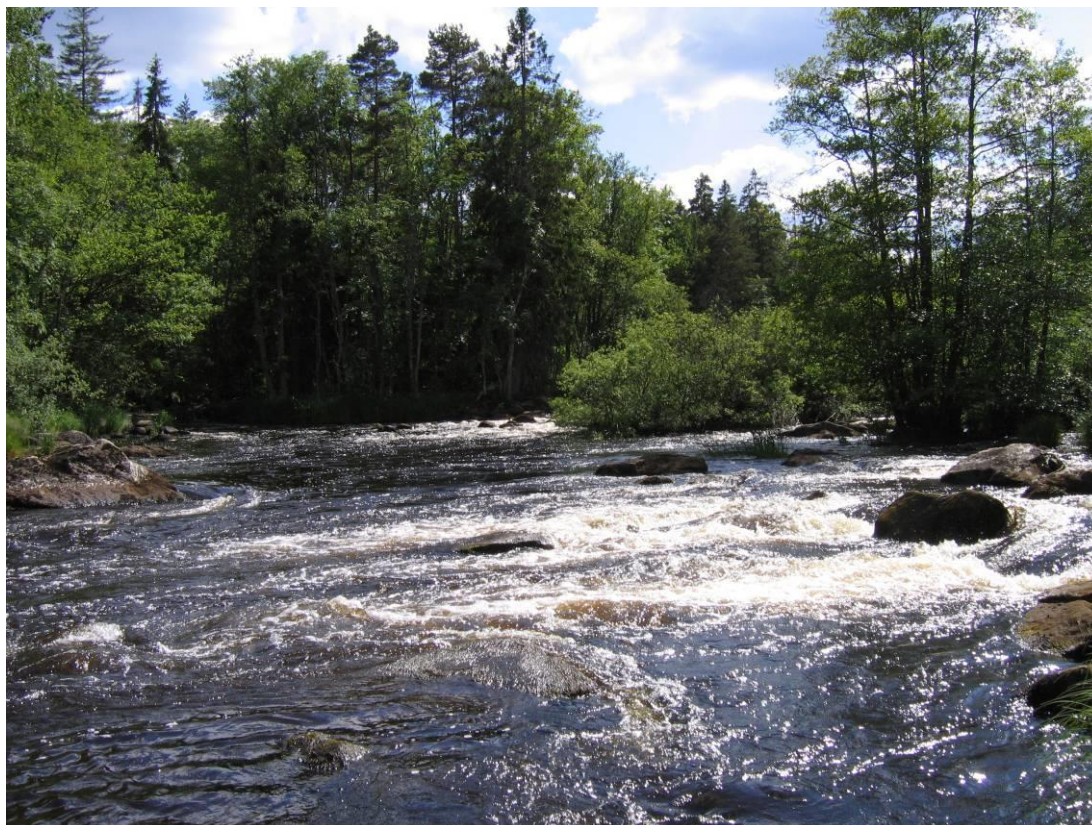
Figur 21. Vy över Kumlemarströmmen mellan Grönskog och Fliseryd. Foto: T. Nydén.

Lokal	Beskrivning	Åtgärdsförslag
A	Första delen strömmande/forsande över hållar en fin kvill på östra sidan. I strömmens nedre del mycket fina (orörda) strömmar med stora block i forsen. Vänstra mitt fåran dock rensad. Sträckan utgör ett fint uppväxtområde, avsaknad av bra lekplatser..	Bra område att skapa lekplatser, svårtillgängligt. Helikopter, totalt 80 m3 leksten, större lekbottnar skapas framförallt på de strömnackar som finns i områdets nedre del.

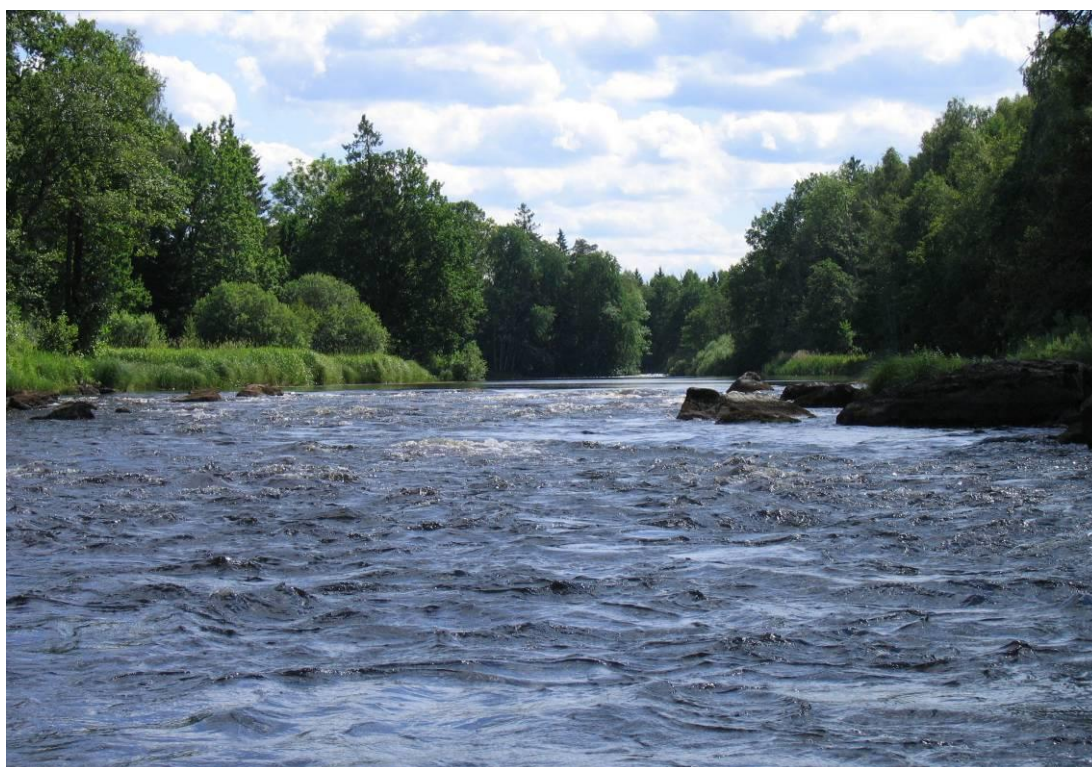
Figur 22. Vy över Sätesström. Foto: T. Nydén

Lokal	Beskrivning	Åtgärdsförslag
A	Kort rensad strömmande/fors. Rensad, sten och block ligger i kanterna. Begränsat uppväxtområde.	Låg prioritet, eventuellt lekbotten 20 m3 med helikopter. Mycket svårtillgängligt, annars önskvärt återställa genom att lyfta tillbaka blocken. Död ved kan tillföras från båda sidor.

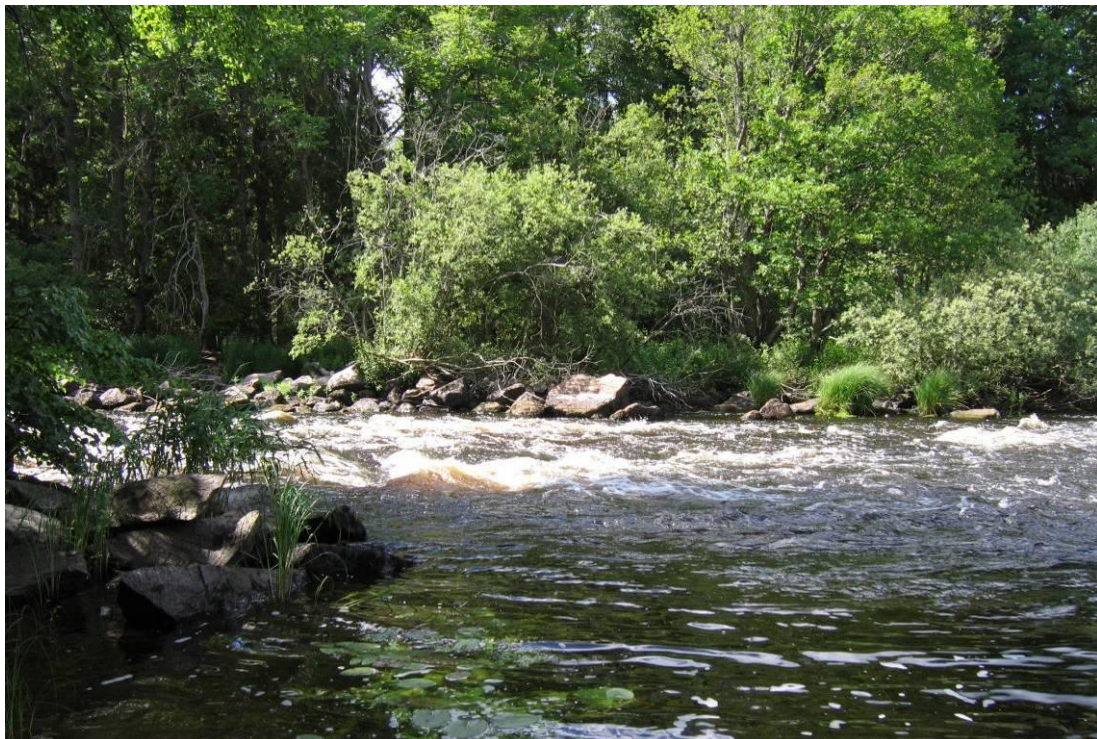
Lokal	Beskrivning	Åtgärdsförslag
A	Ett mindre kvillområde, rensade fåror, tydligt upplagd stenrevel i mittfåran, hård ström. Hyfsade uppväxtområden i den södra grenen, videbuskage och småströmmar dock rensat.	Eventuellt skapas lekbottnar, 3 stx10 m3 med helikopter, lägre prioritet. Önskvärt att återställa strömsträckorna genom att lyfta tillbaka rensat material men platsen är mycket svårtillgänglig. Död ved kan dock tillföras genom fällning av enstaka träd

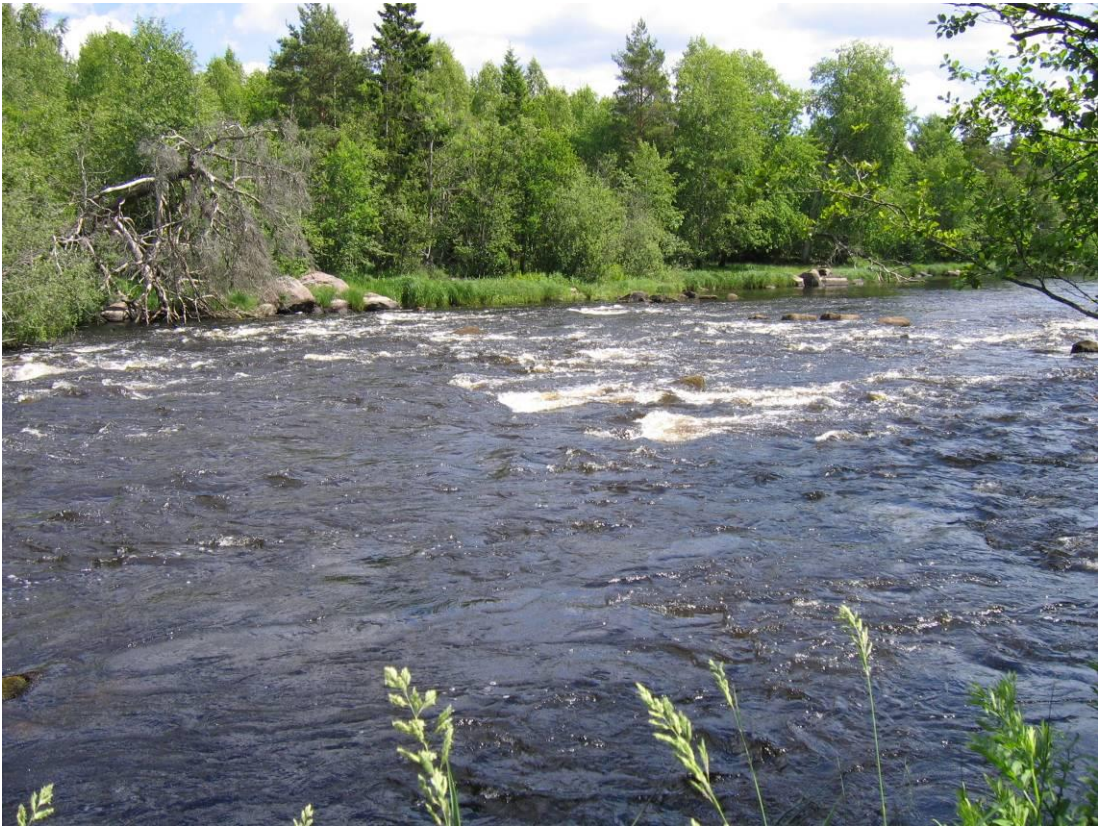
Figur 23. Vy över Klumpekvarnströmmen mellan Grönskog och Fliseryd. Foto: T. Nydén.

Lokal	Beskrivning	Åtgärdsförslag
4 A	Ån delar upp sig med holme i mitten, strömhastigheten avtar. Lämpliga uppväxtområden framförallt på insidan (södra sidan) av holmen, på den nedre strömnacken.	Möjligt att lägga ut leksten i strömmens nedre del på den södra sidan av holmen en större lekbotten skapas på strömnacken, ca 20 m ³ leksten, som sprids med helikopter. Död ved fällt som sista åtgärd
4 B	Strömmande/fors, i den övre delen finns en rensad liten kvill intill den västra kanten (kvarn). Dålig tillgång på lekplatser men bra uppväxtområden.	Lekplatser skapas med helikopter, en stor lekbotten ca 20 m ³ läggs ut i området ovan kvillen (nacken) på den V sidan. Två till lekbottnar skapas nedströms med ca 10 m ³ i varje. Kvarnkvillen kan biotopvårdas för hand men den antikvariska bedömningen är att lämna den orörd. Död ved tillförs som sista åtgärd

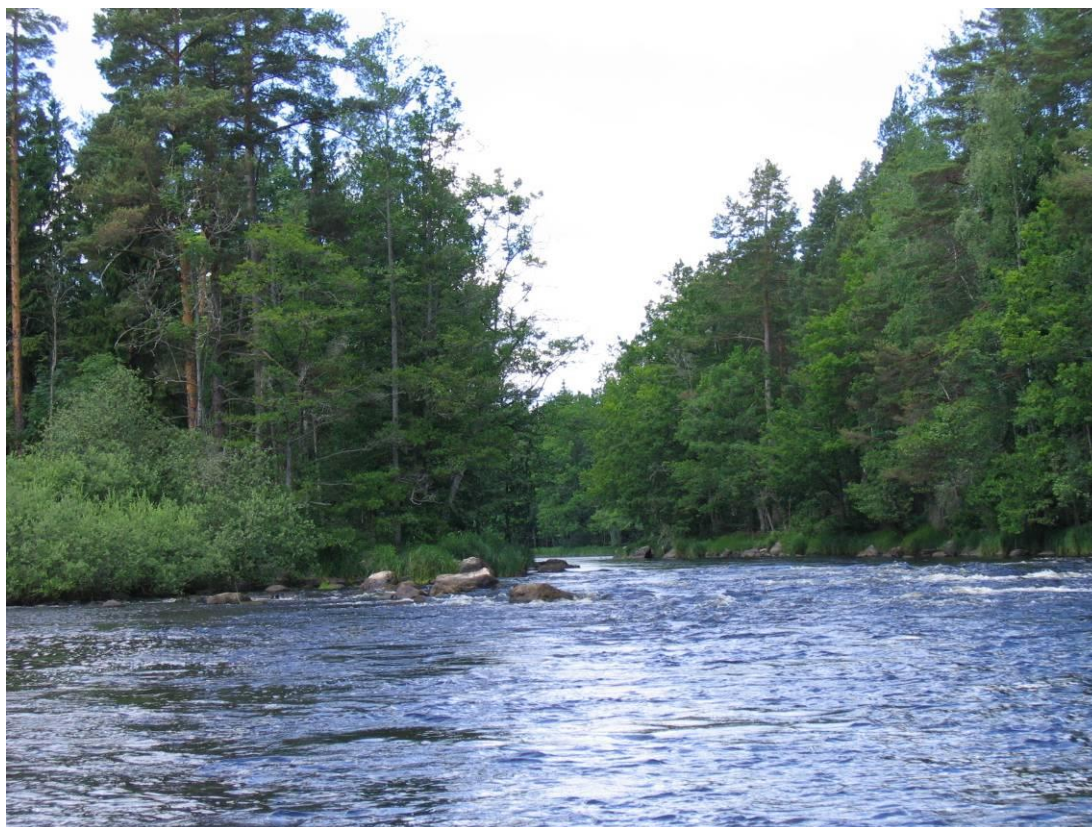
Lokalen är försiktigt rensad men samtidigt svårtillgänglig med maskin. Såväl upp- som nedströms finns lugnflytande, djupa höljor och själva strömsträckan är mycket kort. Därför föreslår vi endast utläggning av leksten på strömnacken med helikopter samt tillförsel av död ved utmed kanterna. Åtgärden ges lägre prioritet beroende på förutsättningarna.

Lokal	Beskrivning	Åtgärdsförslag
A	Kort nacke och ström mellan höljor. Begränsat uppväxtområde, dock möjligt med åtgärd	Lägre prioritet, 2 st lekbottnar på varje sida av strömnacken, 2x10 m3 med helikopter, tillförsel av död ved utmed kanterna

Figur 26. Den korta strömmen vid Gåsgöleheten. Foto: T. Nydén

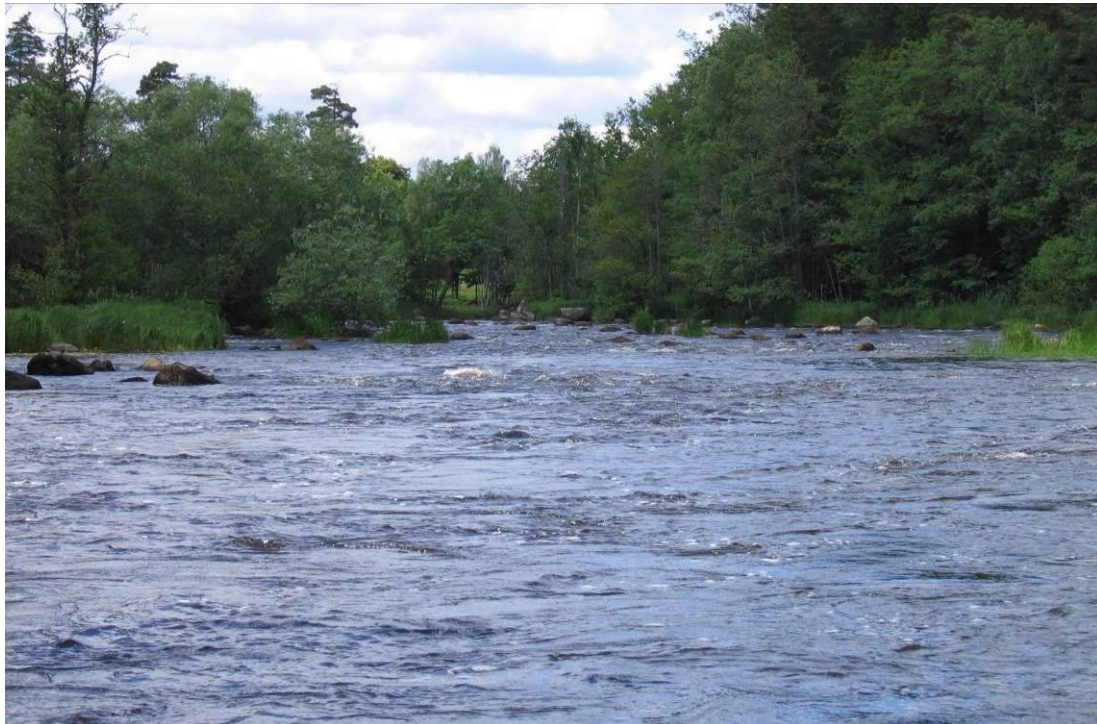
En långsträckt och tilltalande strömsträcka som ges högsta prioritet. Inom åtgärdssträckan föreslår vi utläggning av leksten på flera ställen med hjälp av helikopter. Den försiktiga rensningen kan återställas men bedöms inte göra nämnvärd effekt eftersom det redan finns mycket sten ute i åfåran. Död ved kan tillföras i riklig mängd, speciellt där åfåran delar upp sig och åtgärden har störst effekt

Lokal	Beskrivning	Åtgärdsförslag
A	Mycket fin långsträckt fors/ström med bra uppväxtområden både för lax och havsöring dock begränsade lekmöjligheter, avsaknad av bra lekbottnar. Sträckan är försiktigt rensad. Sammantaget det största lek- och uppväxtområdet på denna delsträcka av Emån.	Skapa lekplatser med hjälp av helikopter, totalt ca 100 m ³ , övervägande delen i övre delen. Många lämpliga platser finns ute i strömmen, platserna märks ut av sakkunnig innan åtgärd. Död ved tillförs i rikliga mängder. Hög prioritet.

Figur 27. Vy över Vällingströmmen sett från nedströmsidan. Foto: T. Nydén.

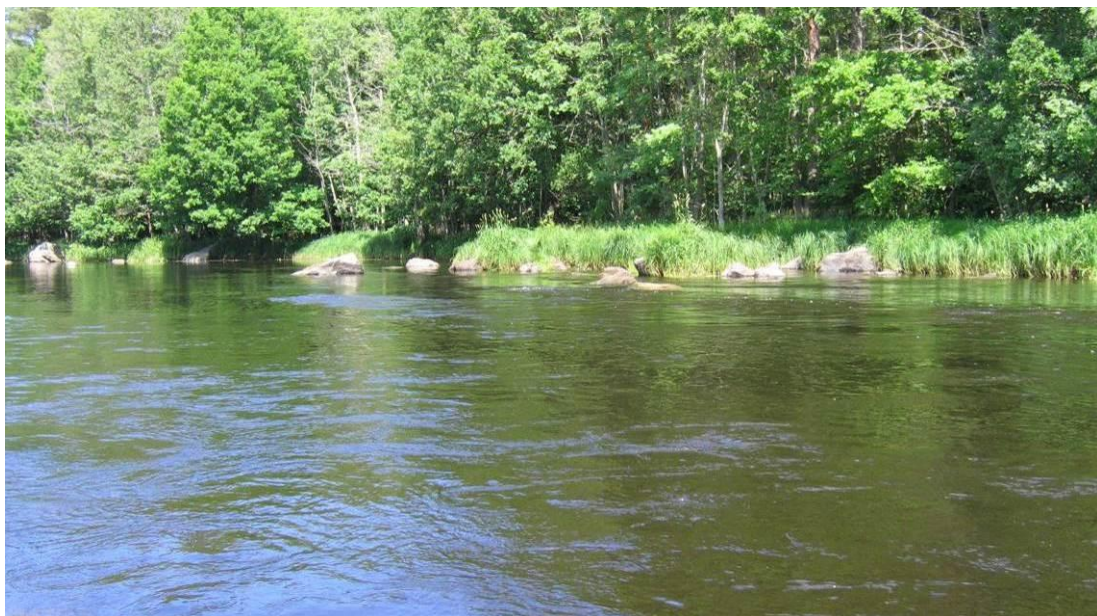
En kort strömsträcka som ges måttlig prioritet. Inom åtgärdssträckan föreslår vi utläggning av leksten på flera ställen med hjälp av maskin samt i den mån det är möjligt tillbakaläggning av rensade stenar och block. Död ved tillförs som sista åtgärd

Lokal	Beskrivning	Åtgärdsförslag
A	En kort strömsträcka, begränsade lekmöjligheter	Lekområden skapas, lyfta ut leksten ca 30 m3 med maskin. Traktorväg på den N sidan.

Figur 28. Lilleström nedströms Figgölhult. Foto: T. Nydén.

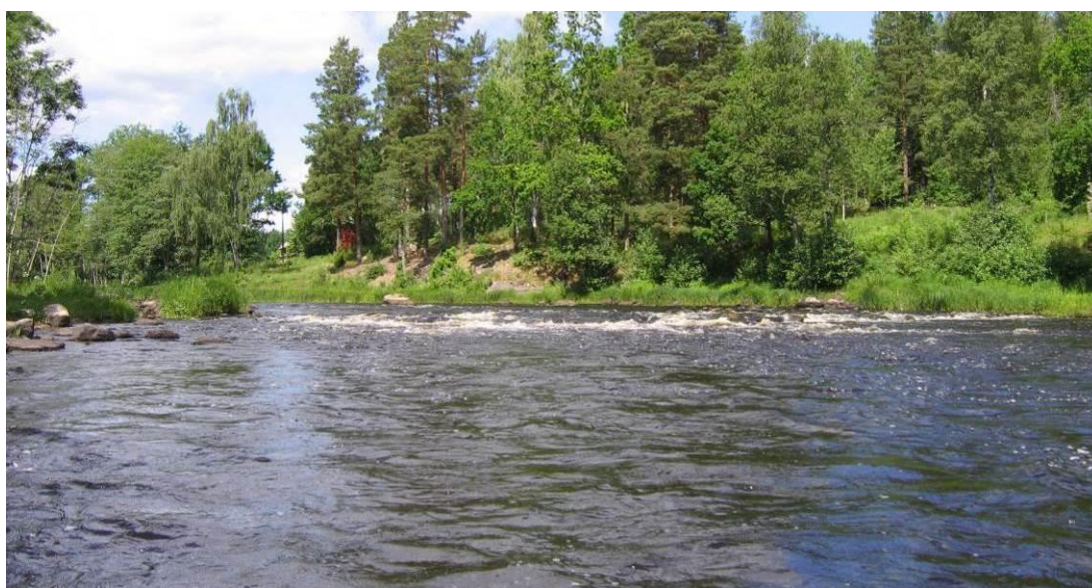
En fin strömsträcka som ges hög prioritet. Inom åtgärdssträckan föreslår vi utläggning av leksten på flera ställen med hjälp av maskin. Tillgången på lämpliga träd att fälla är mycket låg pga gles skog och öppen mark, men något träd bör kunna fällas längs kanten. Lättillgänglig.

Lokal	Beskrivning	Åtgärdsförslag
A	Mycket fin strömmande/forsande sträcka som börjar med tydlig blanknacke. Bra uppväxtområden men avsaknad av bra lekbottnar.	Tillförsel av leksten på nacken men även på mindre strömnackar i strömmen. Totalt ca 50 m ³ . Åtkomst med maskin. Tillförsel av enstaka död ved.

Figur 29. Nedströmsvy över Kvarneströmmen. Foto: T. Nydén.

Äldre odlingslandskap med äldre odlingsytor finns inom åtgärdssträckan. Åtgärden bör genomföras skonsamt så att inte befintliga odlingsrösen skadas.

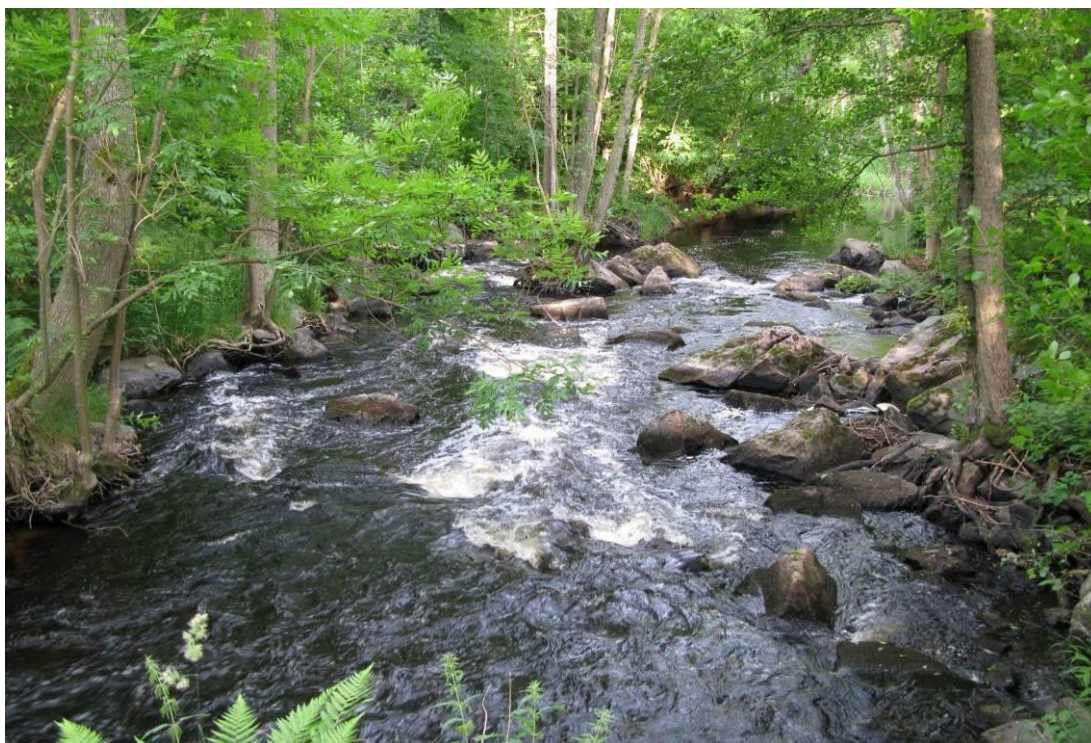
En liten kvill med två fina strömmar (lokal A och B) där vi föreslår biotopvård och utläggning av leksten med hjälp av maskin. Lokal 1A är lättillgänglig medan lokal 1B kräver helikopter för att transportera lekstenen. Enstaka död ved kan tillföras.

Lokal	Beskrivning	Åtgärdsförslag
1A	ca 6 m bred och 25 m lång strömmande sträcka från strax uppströms gångbron och ut till huvudfåran. Rensad från block	sten och block (10 m ³) läggs ut nedströms bron till huvudfåran, rejäl lekbädd läggs ut på nacken vid bron (10 m ³). Åtkomst med maskin via bron Mejerikvillen
1B	Ca 80 m mycket fin kvill med strömmande/forsande partier – storblockigt nedströms gångbron och rensat från block uppströms, block finns dock längs kanterna	Biotopvård med maskin uppströms bron, lägga ut befintliga block från kanten, därefter ca 35 m ³ leksten som läggs ut med helikopter, störst mängd på nacken ovan bron (10 m ³) samt bland blocken nedströms. Död ved kan tillföras i ringa mängd nedströms bron

Figur 32. Vacker del av Kvill Cylinderholmen, lokal 1 B. Foto: T. Nydén.

Längs lokalerna finns inga synliga kulturhistoriska lämningar utöver spår efter årensning. Fotodokumentation och antikvarisk medverkan i fält rekommenderas.

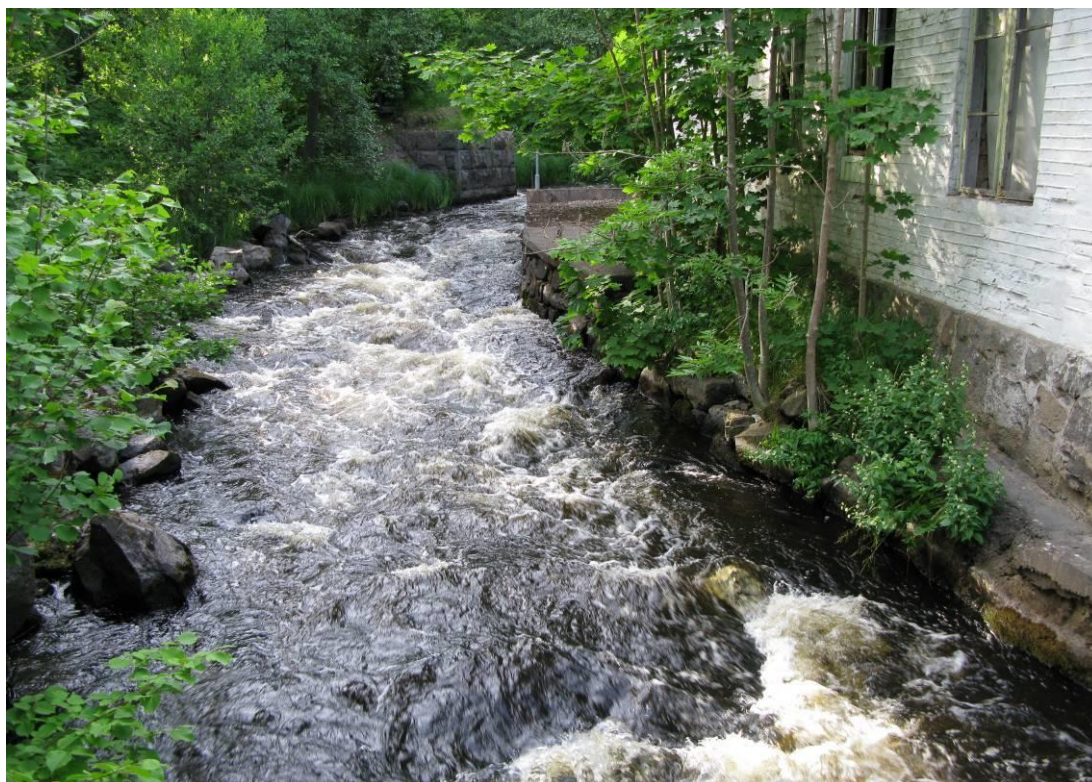
Lokal	Beskrivning	Åtgärdsförslag
2A	Fors/ström (ca 70 m) innan huvudfåran. Rensad och trol sprängd men fortfarande en hel del sten i vattnet. Delar av lokalen utgör elfiskelokal.	Större stenar och block (30 m3) läggs ut upp- och nedströms bron med maskin, finjustering sker för hand och därefter läggs leksten (30 m3) ut från vägen samt från det gamla brofästet ca 20 m uppströms bron.
2B	Från lokal A upp till gammalt kvarnställe, trol nedre Krutkvarn enligt infotavlor. Kraftigt rensad och sänkt sträcka, snabbt strömmande med mkt rensmaterial i kanterna, dock mest sprängsten som inte är önskvärt.	Biotopvård med grävmaskin som tillför ca 60 m3 nytt stenmaterial och ca 40 m3 leksten. Åtkomst kan ske från östra sidan genom att tipa från slänterna. Helikopter ej nödvändigt men används vid behov. Död ved kan tillföras i relativt stor mängd.
2C	Begränsad sträcka vid "Lutterhuset", rester från kvarn, möjligen "övre krutkvarn" enligt infoskyltar. 2 st. rensade strömnackar	Biotopvård med grävmaskin som tillför ca 20 m3 block/sten samt 30 m3 leksten jämnt fördelat på båda strömnackarna. Åtkomst kan ske från östra sidan. Död ved tillförs sparsamt i anslutning till nackarna

Figur 33. Nedre delen av Mejerikvillen inom lokal 2 A. Foto: T. Nydén.

Lokal	Beskrivning	Åtgärdsförslag
2A	Bitvis kraftigt rensad sträcka. Inom området ligger lämningar efter ett gammalt mejeri, Raä 153:1. I området finns även fundament och vall kvar efter en äldre järnvägsbro.	Fotodokumentation samt antikvarisk medverkan i fält. Stenmaterial hämtas från annan plats.
2B	Visar spår efter kraftig stenrensning och sprängning. Det befintliga stenmaterialet bör inte röras utan lämnas på plats. I den norra delen av området finns lämningar efter en äldre dammanläggning, Raä 161:1. Antikvariskt känsliga partier bör markeras innan åtgärdens genomförande.	Fotodokumentation samt antikvarisk medverkan i fält. Stenmaterial hämtas från annan plats
2C	Visar spår efter kraftig stenrensning. Det befintliga stenmaterialet bör inte röras utan lämnas på plats. Området ligger inom raä 161:1 och antikvariskt känsliga partier bör markeras inför åtgärdens genomförande.	Fotodokumentation samt antikvarisk medverkan i fält. Stenmaterial hämtas från annan plats

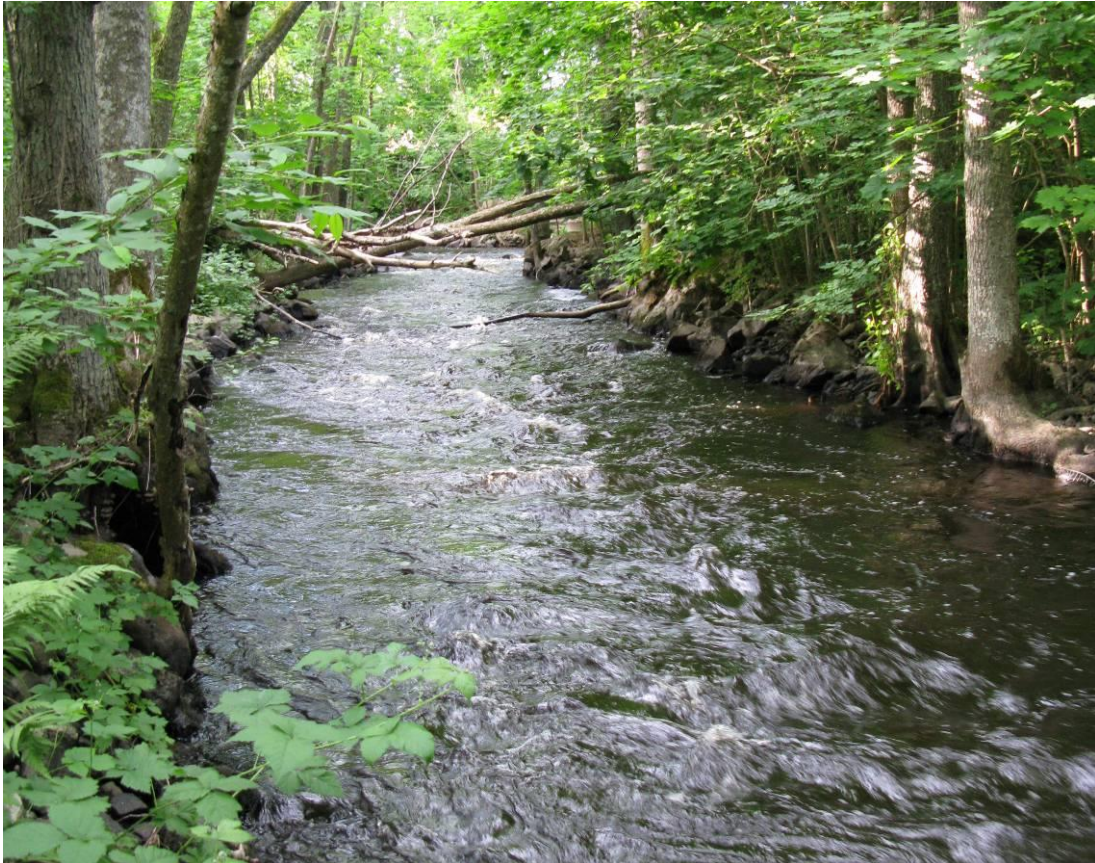
Figur 34. Mellersta delen av Mejerikvillen inom lokal 2 B. Foto: T. Nydén.

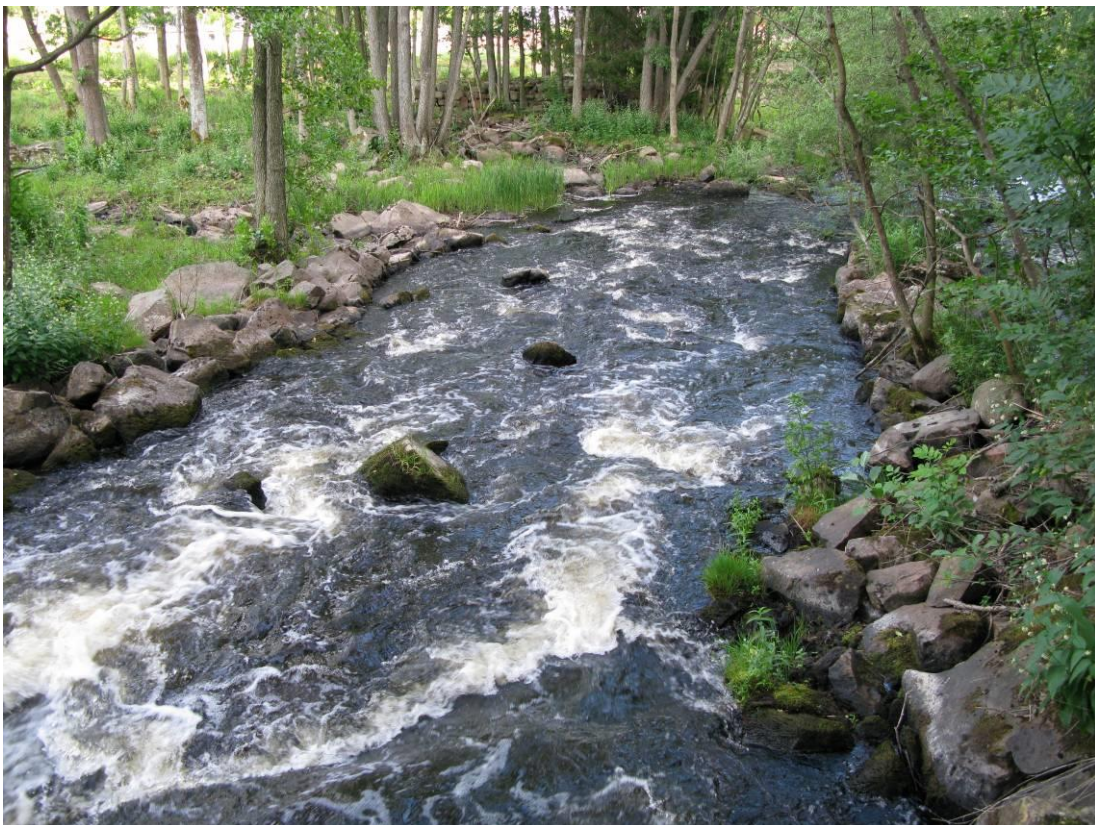
2D	Krutholmen – en välbevarad kulturmiljö bland mycket fina strömmar och forsar. I princip allt rensat material är fint upplagt längs med kvillarna	Försiktig utläggning av leksten (ca 20 m3) med helikopter för att helt undvika åverkan på kulturmiljöerna
2E	Rensad och sprängd, storblockig och strömmande sträcka som är mycket svåråtkomlig med maskin	utläggning av leksten (15 m3) på 2-3 platser med helikopter. Död ved kan tillföras sparsamt på sträckan

Figur 35. Övre delen av Mejerikvillen inom lokal 2 D. Foto: T. Nydén.

2D	Ett mycket känsligt område med fler kulturhistoriska miljöer. Ett flertal av kanterna är kallmurade. Antikvariskt känsliga partier bör markeras inför åtgärdens genomförande.	Fotodokumentation samt antikvarisk medverkan i fält.
2E	Utöver spår efter årensning finns inga synliga kulturhistoriska lämningar inom åtgärdsområdet.	Fotodokumentation samt antikvarisk medverkan i fält.

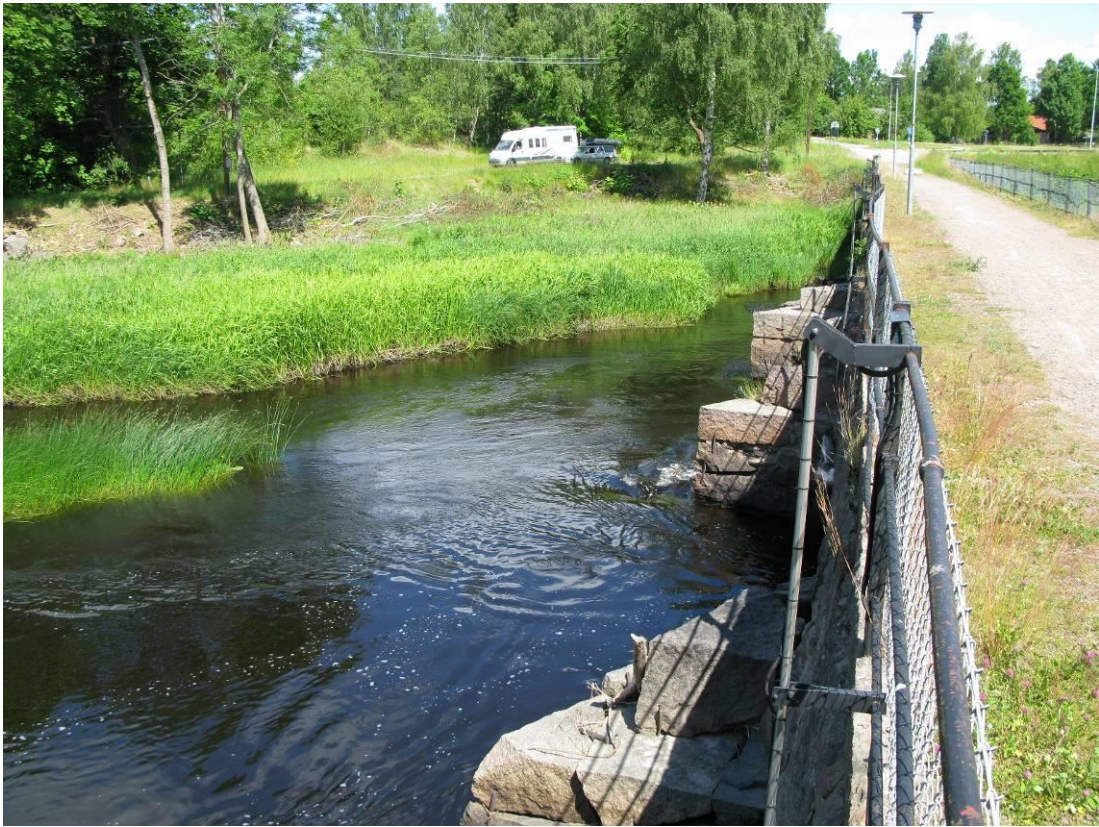
Figur 36. Den gamla valvbron i Fliseryd vid uppströmssidan, lokal 3 A – lämpligt ställe att skapa nya lekbottnar på. Foto: T. Nydén

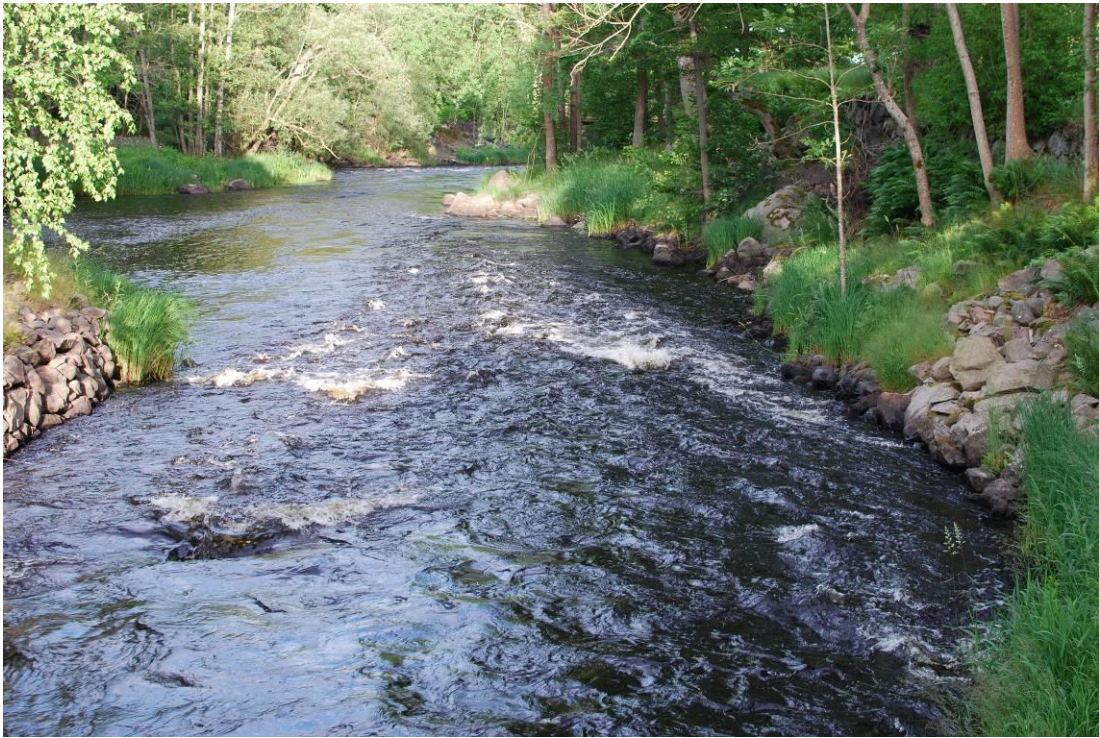
3C	Fint strömmande parti uppströms och nedströms kaffestugan. Ån delar upp sig i flera fåror. Rensat från sten och de största blocken trol. Söndersprängda. Högar med block i kanterna. Den S fåran vid kaffestugan har även stensatta kanter. Potentiellt bra lek- och uppväxtområde.	Området restaureras med hög ambitionsnivå, den stensatta S fåran närmast kaffestugan sparas dock helt. Upprensade block läggs tillbaka (högar med sprängsten S sidan holmen lämnas). Tillförsel av mera block och stenar, ca 30-100 cm totalt 40 m3. Leksten ca 80 m3. Maskin kan gå i på den N sidan för att påbörja arbetet nedströms den långsträckt ån och arbeta sig uppströms, utrymme för mtrl depå på den N sidan.
3D	Strömmar som lämpas sig bra för uppväxt, tillgången på bra lekbottnar bedöms som begränsande. Kvill kvarnholmen mynnar mitt på området, torrlagd dämme uppströms.	Ett större och bättre lekområde skapas genom att leksten sprids ut med helikopter. Stenen sprids framförallt ut på de små strömnackar som finns. Totalt ca 40 m3 leksten.

Figur 38. Sydligaste delen av huvudfåran i höjd med kaffestugan, lokal 3 C. Foto: P. Johansson.

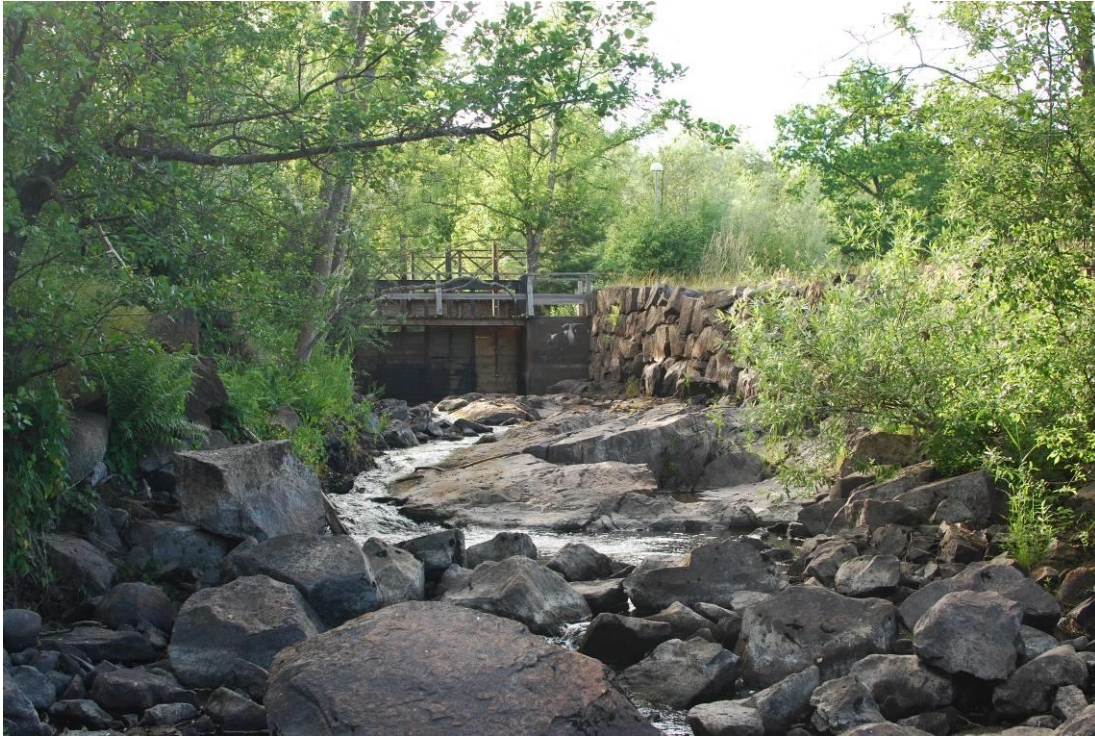
Lokal	Beskrivning	Åtgärdsförslag
1A	Mindre kvill genom området. Övre delen damm med spettluckor, torrlagd nedströms. Den nedersta delen av kvillen utgör ett bra uppväxtområde för havsöring.	Föreslås ingen avsänkning men en minimitappning bör säkras i kvillen genom att ett hål eller fast rör läggs i botten på utskovet.

Figur 41. Foto på Kvillen vid Kvarnholmen, nedströms fördämningen. Foto: P. Johansson.

Åtgärdsförslagen inom åtgärdssträcka 4 Kvill Kvarnholmen har lägre prioritet och kräver en fördjupad utredning och ev. omprövning av vattendom och är därför inte kostnadsberäknad.

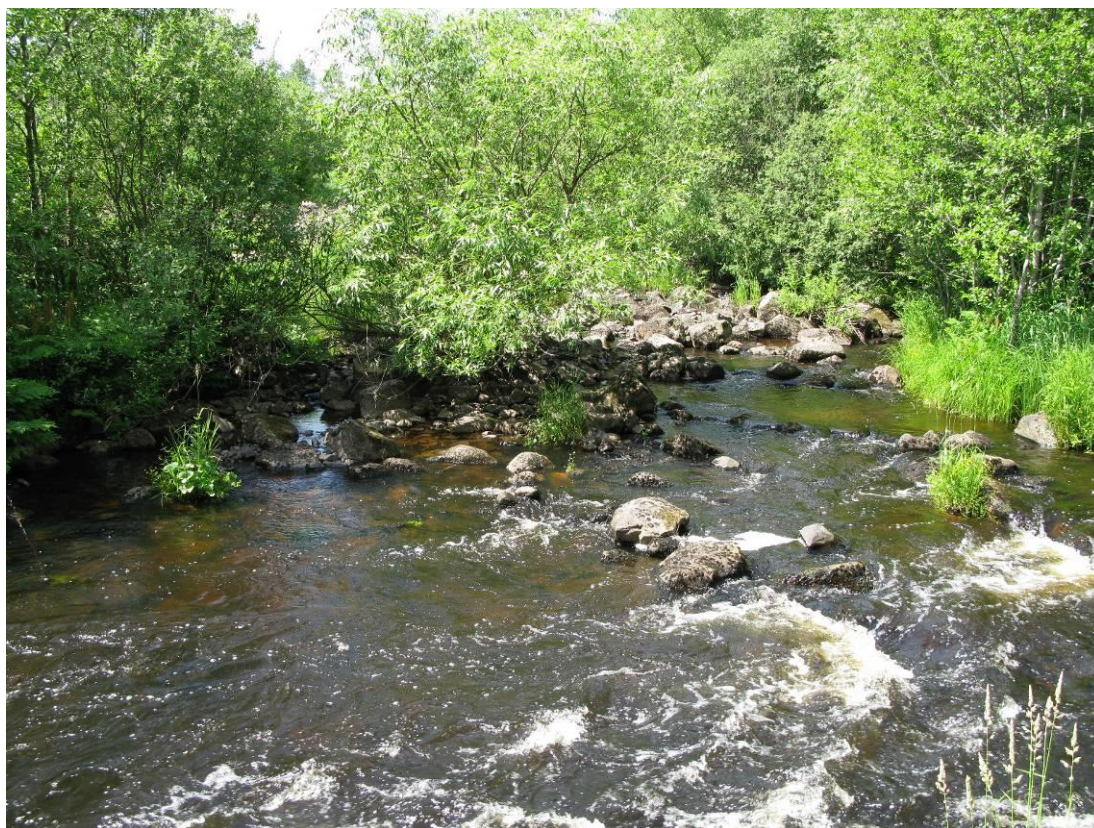
Lokal	Beskrivning	Åtgärdsförslag
1A	Fin strömmande/forsande sträcka med mycket bra förhållanden för uppväxt men brist på leksubstrat samt död ved.	Utläggning av lekbottnar med helikopter, ca 50 m ³ som läggs ut på lämpliga platser, 5-6 st. Död ved kan fällas i riklig mängd som sista åtgärd.
1B	Vid rådande vattenföring i torrfåran under projekteringen var förhållandena mycket goda, men risk för ringa eller ingen vattenföring är stor under lågvattenperioder	Säkra en minimitappning i torrfåran.
1C	Vandringshinder vid Finsjö nedre torrfåra. Dammluckor vid torrfårans övre del mot kraftverksdammen. Nedströms finns också ett naturligt svärpasserbart hinder, ett vattenfall över hållar men fisk kan vid högre vattenföring ta sig förbi.	En fiskväg är enkel att få till i 2:a utskovet från norra sidan. Gjuts i N utskovet längs berghäll. Vid tidpunkter då man måste bredda i torrfåran bör avtappning ske i första hand genom fiskvägen därefter i utskovet bredvid. Åtgärden är relativt enkel och billig att utföra

Figur 44. Vy över de fina uppväxtområdena för havsöring nedströms Finsjö nedre kraftverk. Foto: T. Nydén.

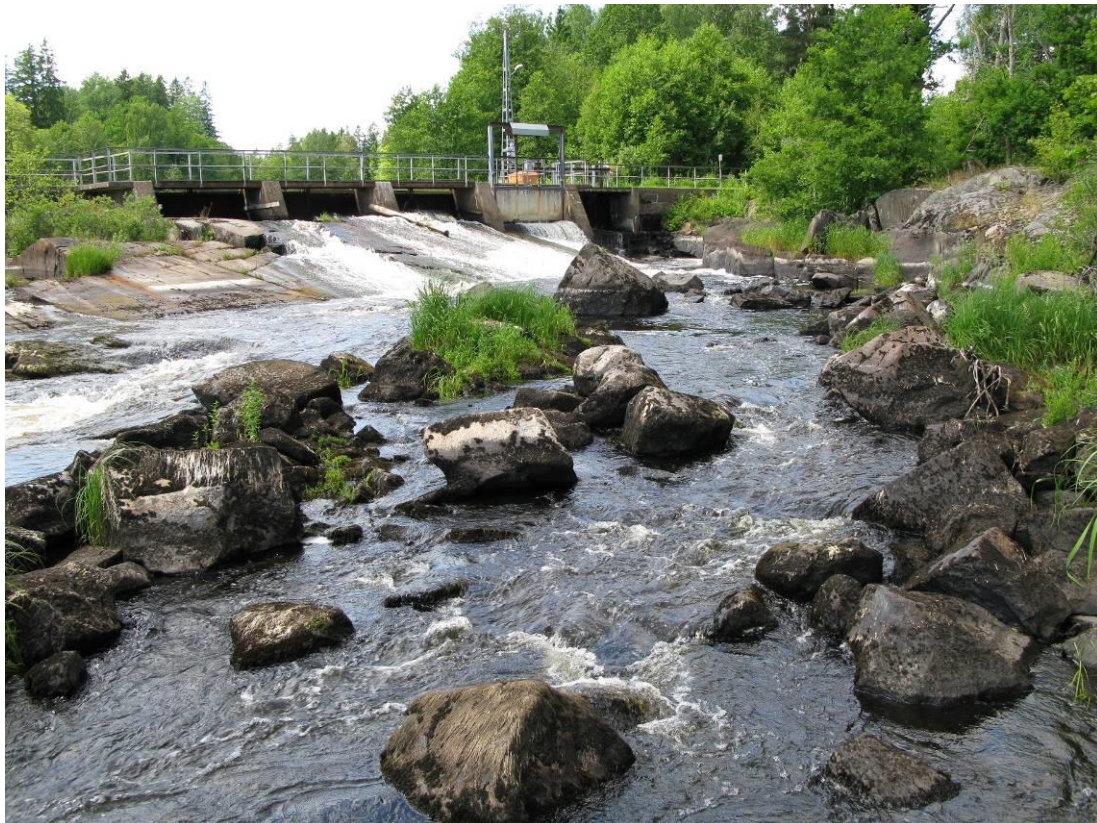
Lokal	Beskrivning	Åtgärdsförslag
2A	I sträckans början finns ett naturligt svårpasserbart vandringshinder i form av en håll som skapar ett fall. Därefter är sträckan rensad/sprängd, stora block och hållar längs övre delen. Relativt djup ström. Möjligt uppväxtområde framförallt för lax, lekmöjligheterna är dock mycket begränsade. Strax nedströms omlöpets mynning finns en mindre kvill på den N sidan som utgör ett bra uppväxtområde för havsöring. En håll finns dessutom nära omlöpets mynning som försvårar fiskvandring vid höga flöden	Maskin kan komma ner från den N sidan (väg fram till gamla brofästet) och lägga ut de rensade block man kan komma åt direkt ovanför det naturliga fallet och upp till brofästet. Högar ligger utmed den N kanten. En större lekbotten skapas därefter, totalt ca 20 m ³ leksten. Önskvärt att även skapa en lekbotten i den lilla kvillen nedanför omlöpets mynning totalt 10 m ³ . För att underlätta fiskvandring kan hållen närmast omlöpet sprängas i samband med sprängarbeten vid utskoven uppströms. Hållen nedströms kan också ev sänkas av genom sprängning.

Figur 46. Vy över potentiellt lek område i torråran nedströms Finsjö övre kraftverk. Omlöpet mynnar till höger om utskovet längst till höger i bilden. Foto: T. Nydén.

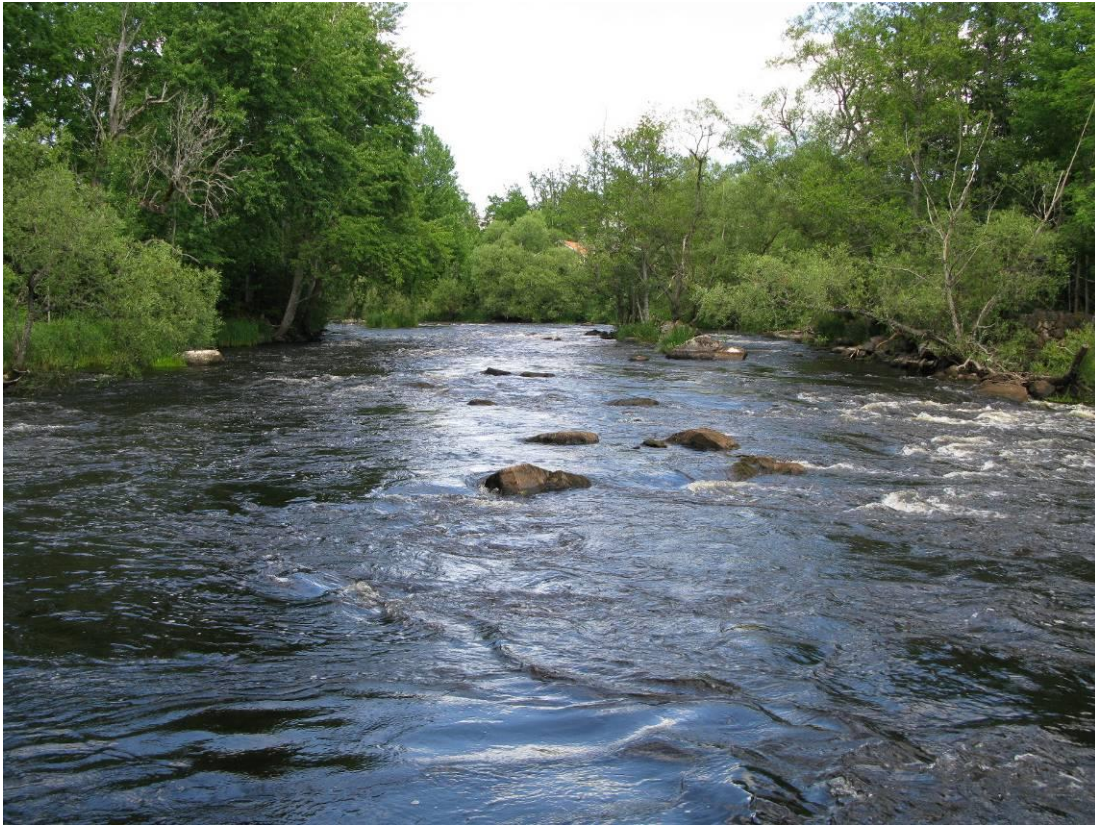
Lokal	Beskrivning	Åtgärdsförslag
1A	Mäktig bred ström, försiktigt rensad. Fin långsträckt strömnacke och en del stora block ute i strömmen.	Skapa 4-5 lekbottnar från övre till nedersta delen. Helikopter totalt ca 50 m ³ , observera att en kraftledning löper mitt på sträckan, svårt med helikopter där. Tillförsel av död ved görs på enstaka platser med relativt grova träd.

Figur 49. Vy över strömmarna vid Högsrum, lokal 1 A. Foto: T. Nydén.

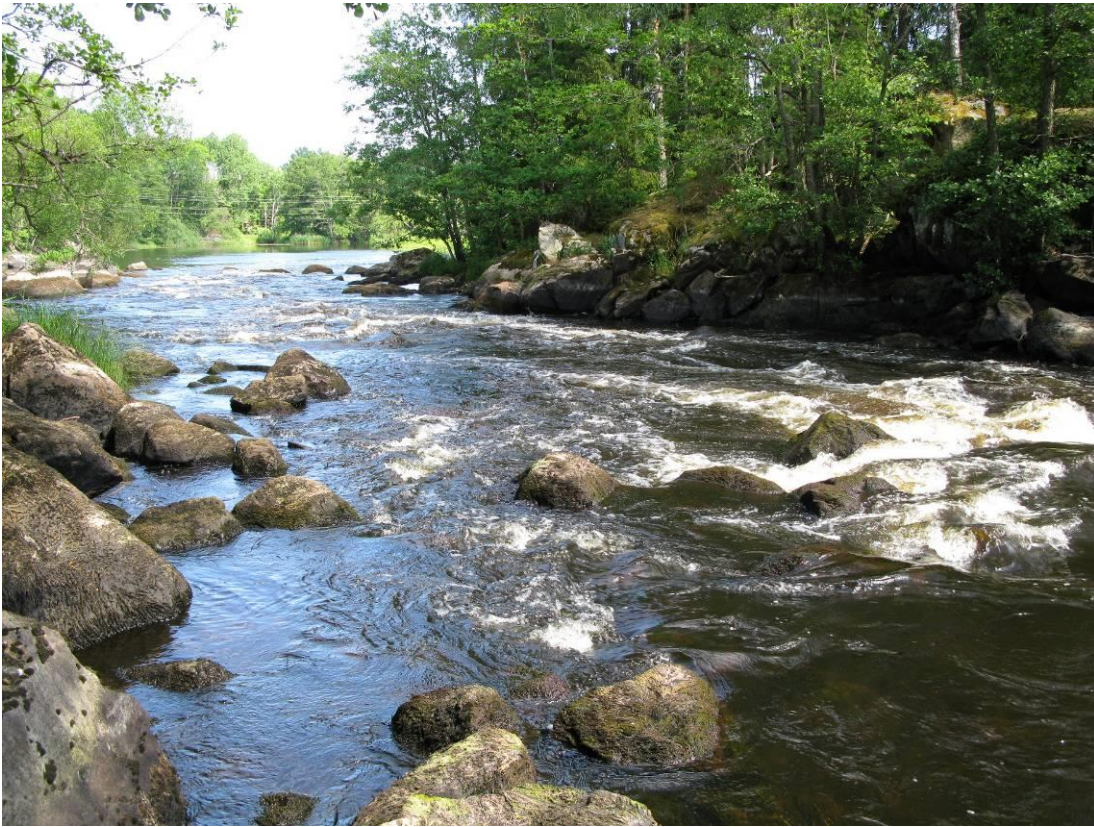
Figur 51. Nedre delen av Busseström. Foto: T. Nydén.
