# Åtgärdsförslag för restaurering av Gnyltån i Jönköpings län

På uppdrag av

Länsstyrelsen i Jönköpings län

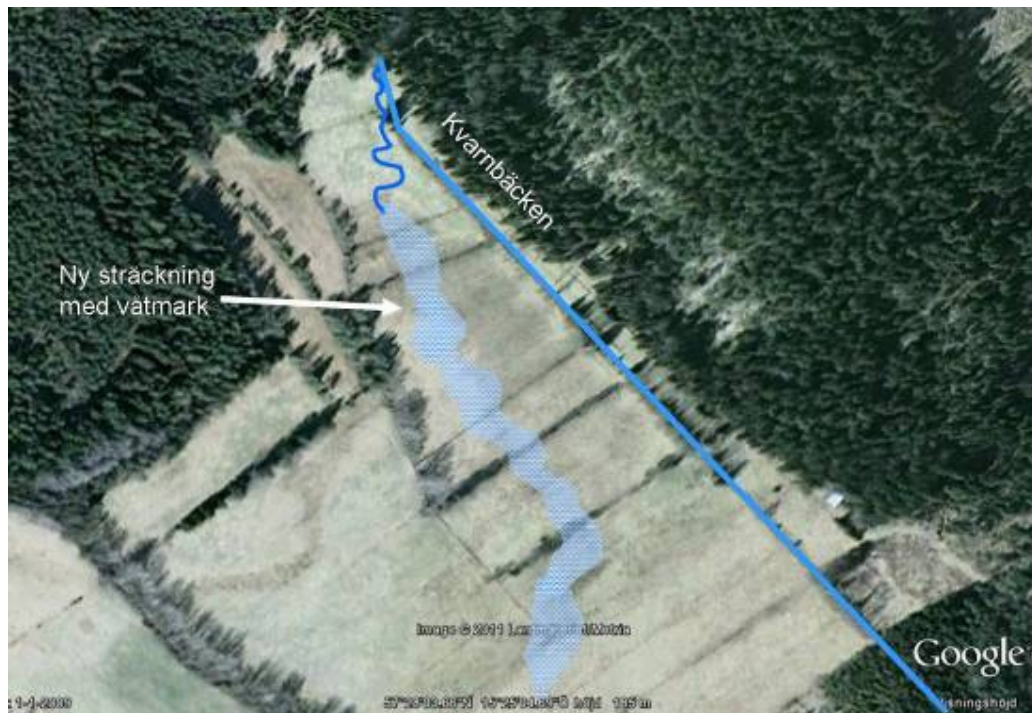
*Figur 42. Satellitbild (google earth) med skiss på högst ungefärligt utseende av Kvarnbäcken efter åtgärd. En detaljprojektering är nödvändig för att avgöra hur stor och vilken sträckning våtmarken får.*

Vi föreslår att man skapar en meandrande bäckfåra följt av översilningsmader ner mot Gnyltån, genom att till en början följa bäckens ursprungliga sträckning (figur 36) men vinkla av den tidigare ned mot Gnyltån över de öppna markerna. Detta görs enklast genom att gräva om befintligt dike där beteshagen startar (figur 39) och leda ut den mot lågpunkterna väster om diket (figur 40 och 41). Dessa områden är fortfarande blöta och enligt den gamla kartan rann bäcken i detta område. Kvarnbäckens ursprungliga dike pluggas i övre delen för att leda in vattnet men kan om så önskas lämnas orört, alternativt grävs en eller ett par dammar som fungerar som vattenhål för betande kreatur. Att gräva en helt ny bäckfåra kan vara ett alternativ men vi tror att en bäckfåra så småningom kommer att skapas genom översilningsområdet ned mot Gnyltån.

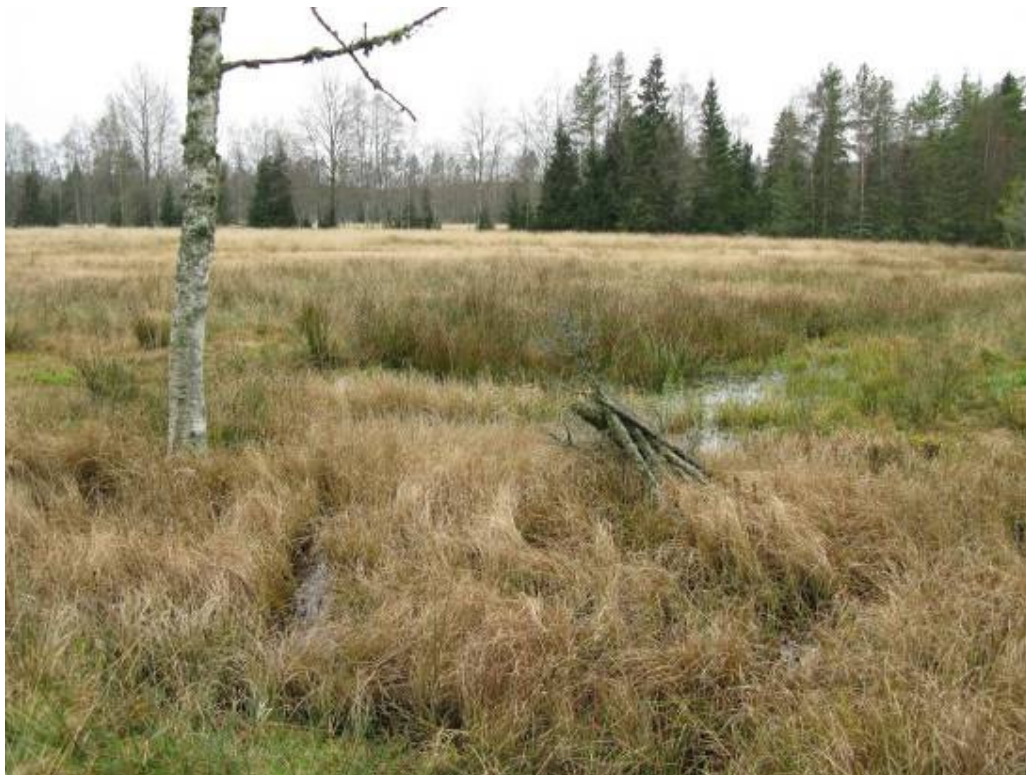
*Figur 43. Vy över området direkt sydväst om kvarnbäcken som redan i dagsläget har yttligt grundvatten och våtmarkskaraktär. Vi föreslår att man gräver en ny bäckfåra in i detta område.*

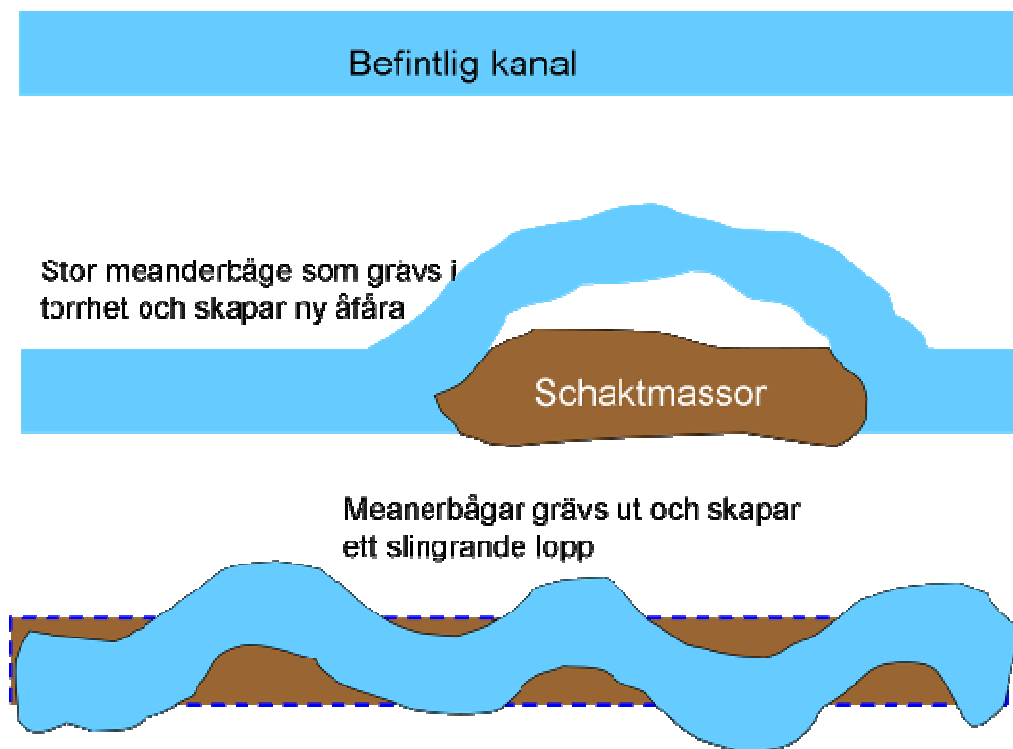
Figur 47. Idéskiss kring utgrävning av stora och små meanderbågar längs ett rakt dike. Schakmassorna används för att fylla ut den gamla fåran eller läggas på motsatt sida.

Även om det vore önskvärt anser vi att det inte är realistiskt att försöka återfå Gnyltåns ursprungliga sträckning över mjölängarna. Dels eftersom de i dagsläget utgör jordbruksmark och betesmark, dels eftersom effekten inte nödvändigtvis står i proportion till kostnaderna för ett sådant projekt. Vi föreslår däremot en åplansrestaurering längs Gnyltåns befintliga sträckning, genom att gräva ut meanderbågar och minska släntlutningen på flera platser utmed ån. I samband med detta röjs även gransly bort och en mer lövdominerad, bredare kantzon skapas genom skötselåtgärder. På vissa platser kan biotopvård ske genom utläggning av block och leksten. Anslutande diken får översilning- eller hästskovåtmarker närmast mynnningen i Gnyltån. Skissen nedan (figur 46) visar själva strategin kring åtgärden

Åtgärdsförslaget innebär att åfåran får ett mer naturligt utseende som erbjuder betydligt bättre miljöer för fisk, bottenfauna och andra vattenlevande djur. Kanterna släntas ut och skapar bra miljöer för fåglar, insekter och däggdjur. För fastighetsägarna och jordbrukarna innebär åtgärden något minskad areal jordbruksmark men inte högre vattennivåer. Eftersom de utdikade sträckorna skiljer i strömhastighet, bottensubstrat och kanter krävs noggrann planering och detaljprojektering, diskussion i fält med markägare och beräkning av kostnader.

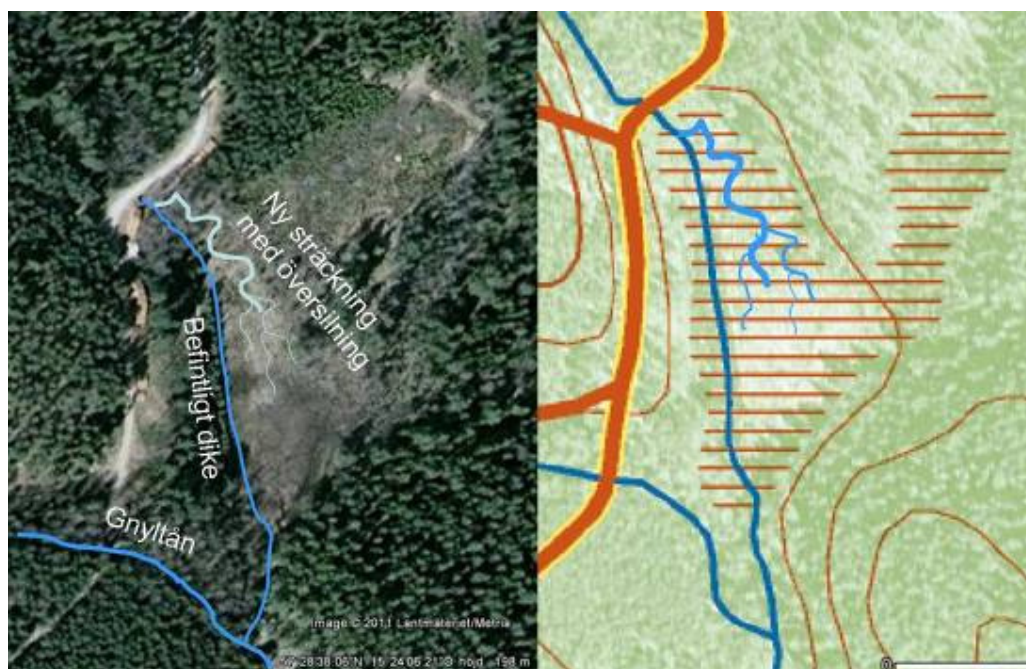
Figur 55. Idéskiss (satellitbild respektive kartbild) på hur befintligt dike genom den gamla kvarndammen vid Klackenhults nedre kvarn kan grävas om och översilas på befintlig mosse.

Själva dammen är avsänkt och utgör inget vandringshinder men vi föreslår att man skapar någon form av översilning för diket innan det mynnar i Gnyltån. Ett sätt är att konstruera en våtmark genom att dämna diket strax uppströms mynningen så att vattnet svämmas ut över mossen och det gamla dammområdet. Detta görs enklast genom att skära av befintligt dike i övre delen av mossen och gräva en fåra som slutar en bit in i mossen. I nedre delen av befintligt dike byggs en stentröskel för att hålla upp vattennivån och på så vis skapar man en våtmark av det gamla dammområdet som i skoglig mening utgör impediment.

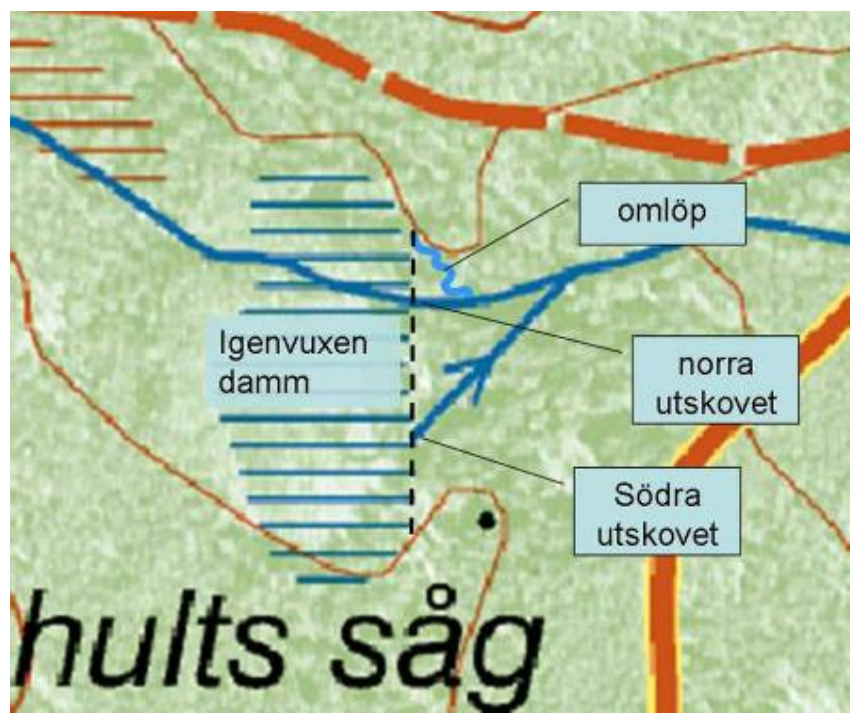
Figur 61. Skiss på Klackenhults övre kvarn och ungefärlig sträckning på det föreslagna omlöpet.

Vi föreslår ett brant omlöp norr om den befintliga fiskvägen vid norra utskovet. Det är möjligt att ta ut en ny öppning i dammvallen närmre berget och med hjälp av en bandgående grävmaskin mejsla ut en bäckfåra i terrängen. Det behövs även en del fyllmaterial och block för att få en så jämn fördelning av fallhöjden som möjligt. Sista åtgärd blir att styra in vattnet i denna fiskväg genom att stänga det norra utskovet helt. Figur 61 visar ett fotografi på platsen där omlöpets sträckning är tänkt – det är dock väldigt svårt att ge en tydlig bild på dess sträckning. Åtgärden kräver nedtagning av träd.

Åfåran i den igenvuxna dammen behöver troligtvis rensas och eventuellt grävas fram tydligare för att styra in vattnet till omlöpet. Även detta kräver grävmaskin men terrängen är relativt svår och detta kräver också nedtagning av en del träd samt användande av ris och grävmaskinsmattor eftersom marken är mycket blöt och mjukt ute i dammområdet.

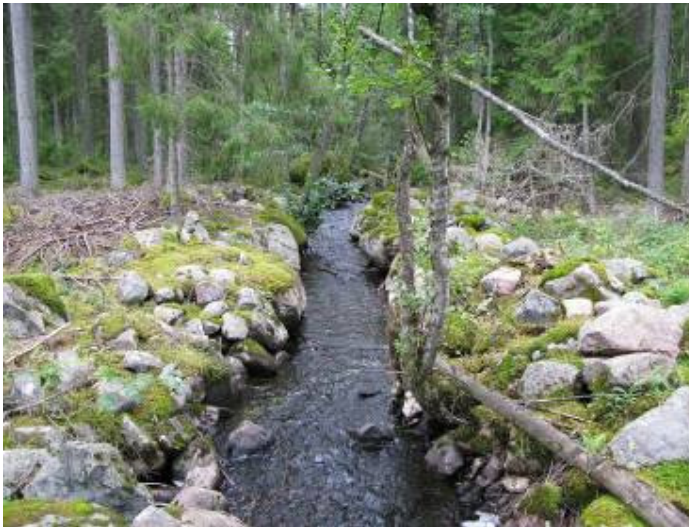
*Figur 64. Den kallmurade kanalen som ligger uppströms kvarnstället.*

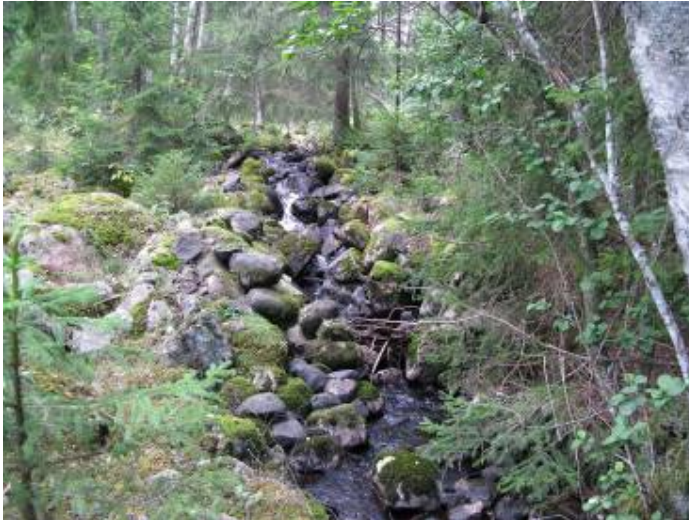
*Figur 65. Det västra utskovet som eventuellt utgör resterna av Kopparps kvarn eller ett breddutskov från senare datum för Knivshults kvarn.*

Kvarnstället bedöms som partiellt vandringshinder för öring och vi gör samma bedömning i dagsläget. Platsen är känslig med tanke på de kulturhistoriska värdena men en försiktig åtgärd för hand bör genomföras för att underlätta passage av öring. Om man vill att andra arter skall kunna ta sig förbi obehindrat måste en avsänkning ske eller ett omlöp grävas.

Två sakkunniga personer kan justera det västra utskovet med hjälp av befintligt material så att fisk kan passera lättare än i dagsläget. Antikvarisk bedömning av åtgärden är nödvändig.

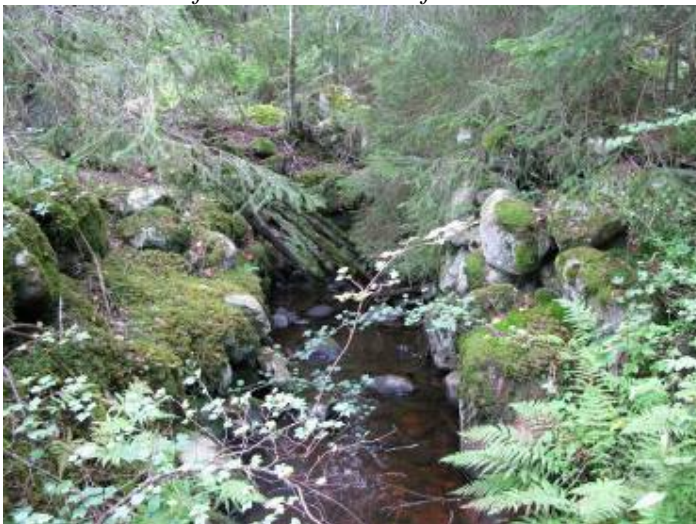
*Figur 66. Det östra utskovet som troligtvis utgör resterna av Knivshults kvarn*
