# Förslag på restaurering av Virån

Emåförbundet 2011  
På uppdrag av  
Länsstyrelsen i Kalmar län

T. Nydén & P. Johansson

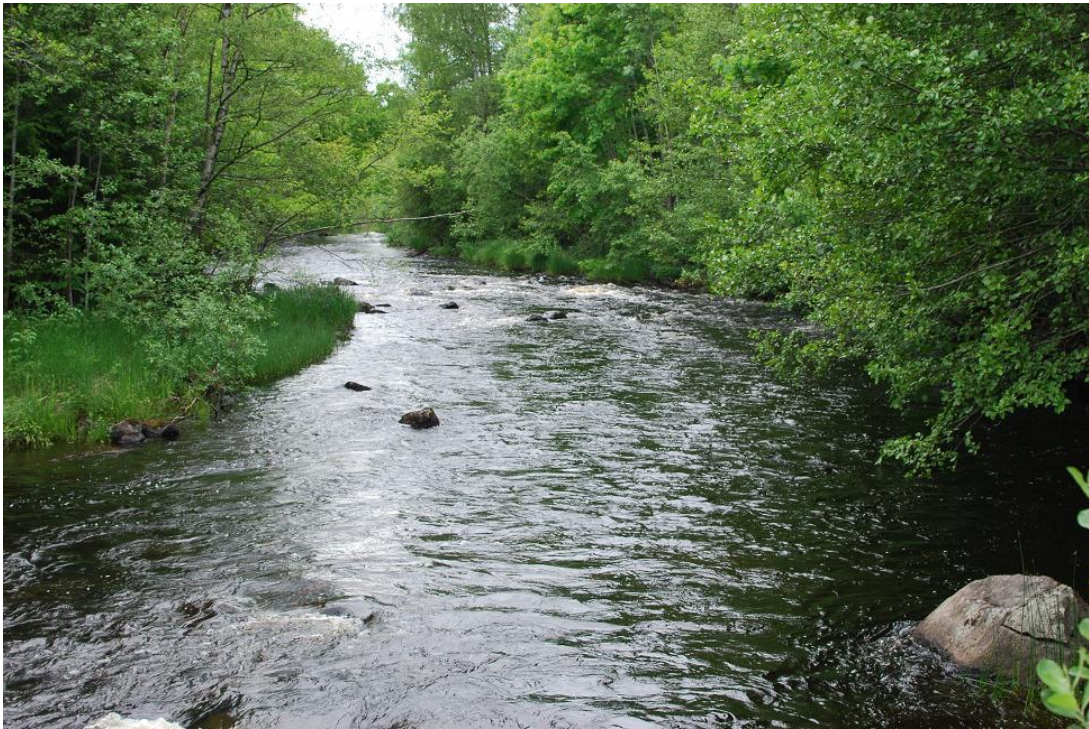
Figur 25. Åtgärdslokal 3B, en fin strömsträcka. Foto: P. Johansson.

På strömsträckan skapas några lekområden (30m3 leksten), tillgänglighet god från den norra sidan där en mindre väg löper utmed ån. Åtgärden sker lämpligast i samband med en eventuell avsänkning av vandringshinder Kvarntorpet (3A).

Tillförsel av död ved skapar bättre uppväxtmiljöer och kan tillföras i måttliga mängder med relativt grova träd.

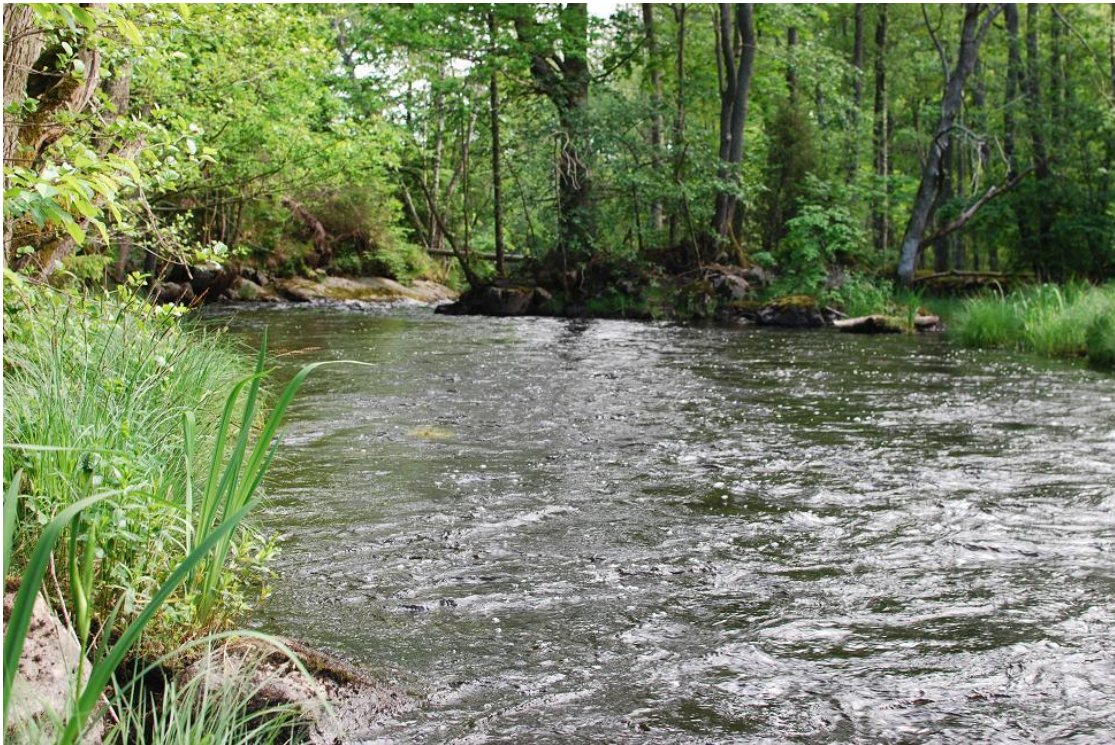
Figur 31. Området vid Stensjö såg, lokal 4A Foto: P. Johansson.

Genom att lägga tillbaka sten och block i huvudfåran sprider sig vattnet ut över hela kvillområdet även vid lägre vattenföring. Inom området skapas också flera lekplatser (30 m<sup>3</sup> leksten) både i huvudfåran men även i några av de mindre sidofårar som rinner på den södra sidan. De mindre sidofårorna har god tillgång på död ved men i huvudfåran kan man tillföra mera. Platsen kan nås från den södra sidan, vid ängen.

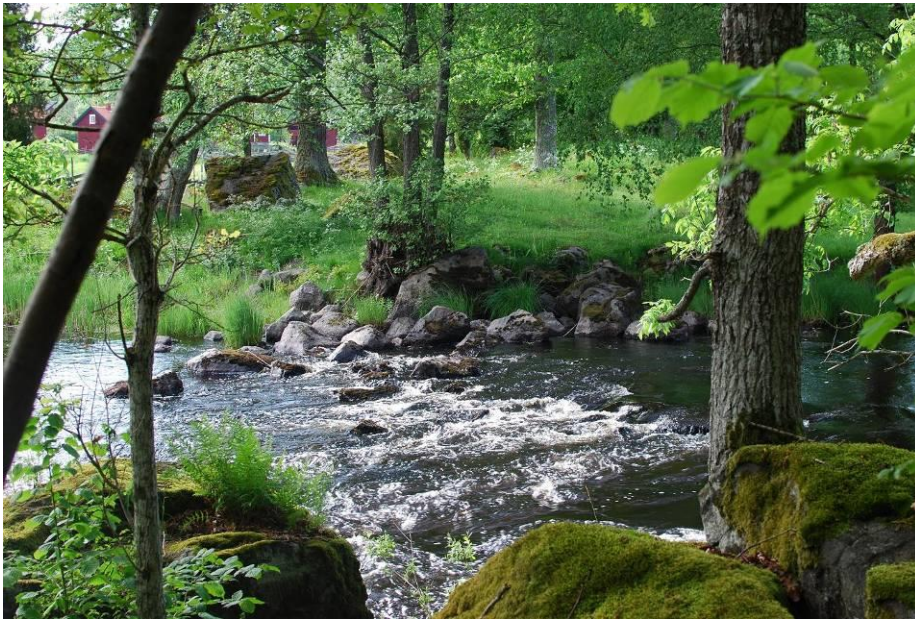
*Figur 38. Första strömnacken ovan hölja, åtgärdslokal 5A vid Stensjö by. Foto: P. Johansson.*

Det rensmaterial som ligger i kanterna i anslutning till strömnackarna (se figur 38 och 39) sprids ut på strömnackarna och i området framför och bakom. Alternativt används externt material (20 m<sup>3</sup> leksten och 20 m<sup>3</sup> block). Tillgängligheten är god från ängarna på den södra sidan. Enstaka död ved kan fällas ut från den norra sidan.

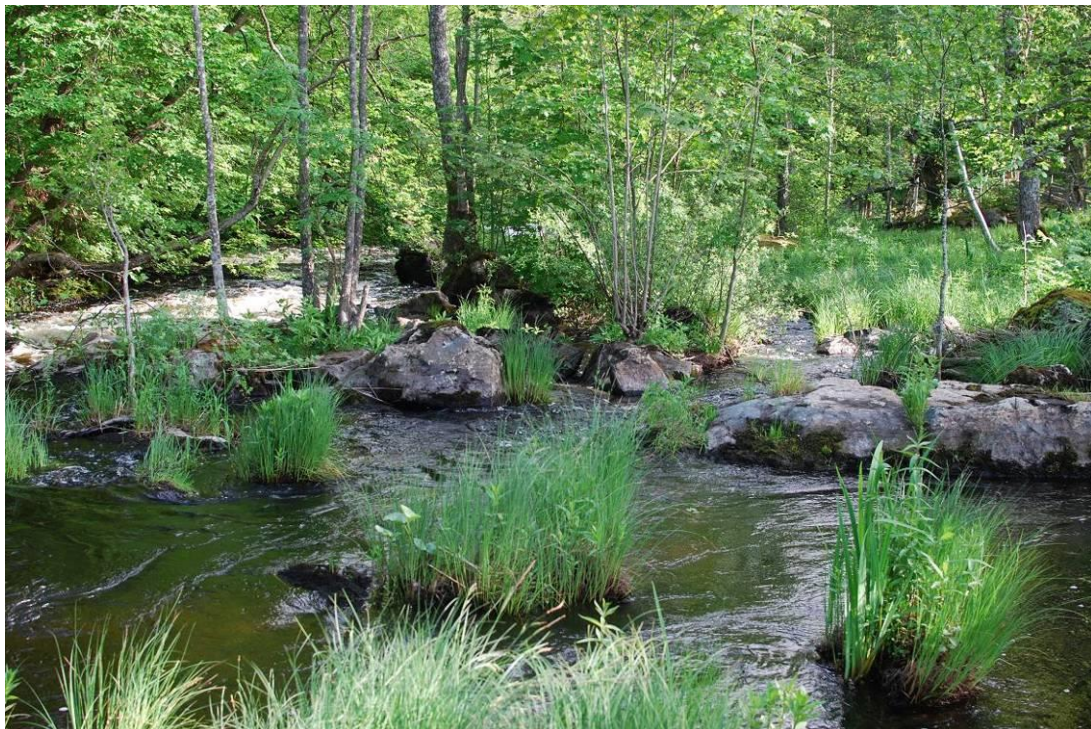
Figur 40. Fint kvillområde, den rensade huvudfåran rinner till vänster i bild. Foto: P. Johansson.

Vi föreslår endast att flera lekområden skapas genom tillförsel av leksten. Arbetet inriktas på de små sidofåarna, framförallt vid den nedre gångbron där ett större lekområde skapas ned- och uppströms bron. Lämpligt område är också vid den andra lilla gångbron. Befintligt stenmaterial lämnas orört. Området är lättillgängligt och en bra plats att sätta upp en informationsskylt och även fint område att titta på vid havsöringslek.

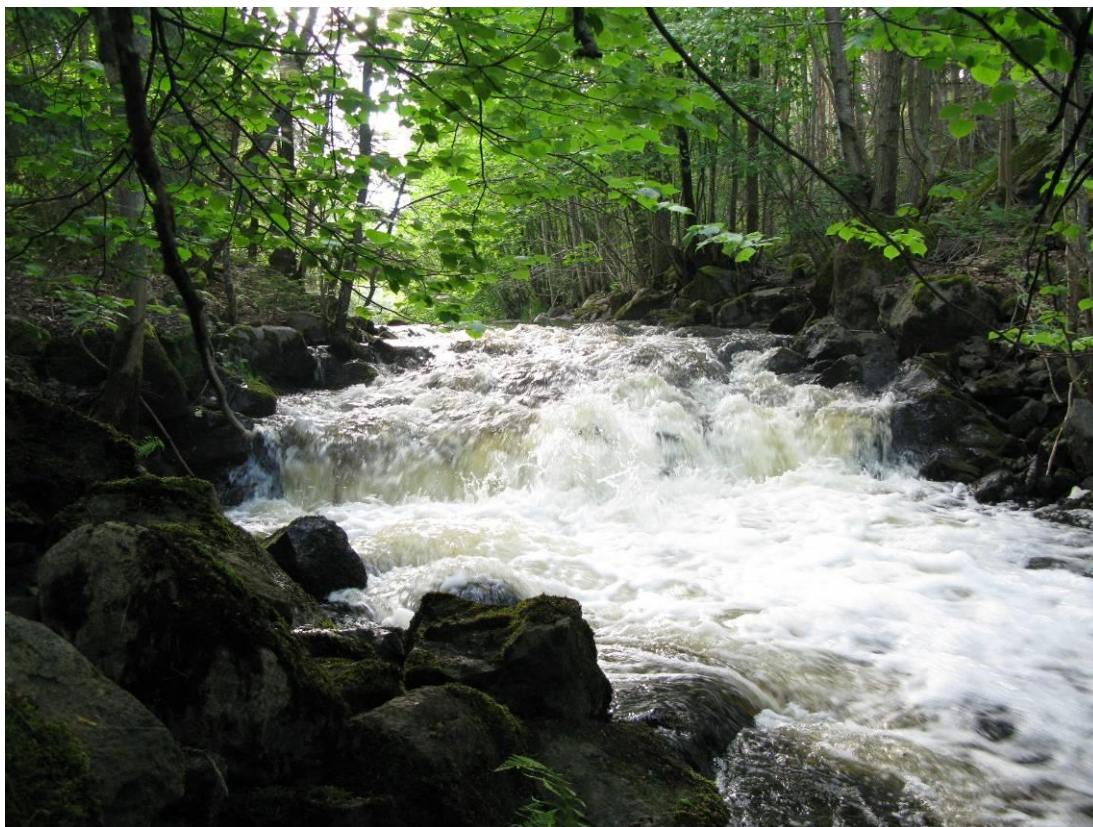
Figur 44. Åtgärdslokal 6A (Kvarnbacken) Viråns södra gren nedströms djupsjön.  
Foto: T. Nydén.

Uppskattas som passerbart för laxartad fisk, möjligen partiellt vid låg vattenföring. Om man vill garantera uppvandring av alla fiskarter måste forsen kompletteras med hoppgropar och lägre fallhöjd m h a sten och block, troligen ett naturligt svårpasserbart hinder från början. Åtkomsten är mycket svår men möjlig från den norra sidan. Åtgärden har mycket låg prioritet.
