Länsstyrelsen  
Kalmar län

**Emåförbundet 2010**  
**På uppdrag av Länsstyrelsen i Kalmar**

**Förslag på biotopvårdande åtgärder i Emån**  
**- mellan Emsfors och Åsebo**

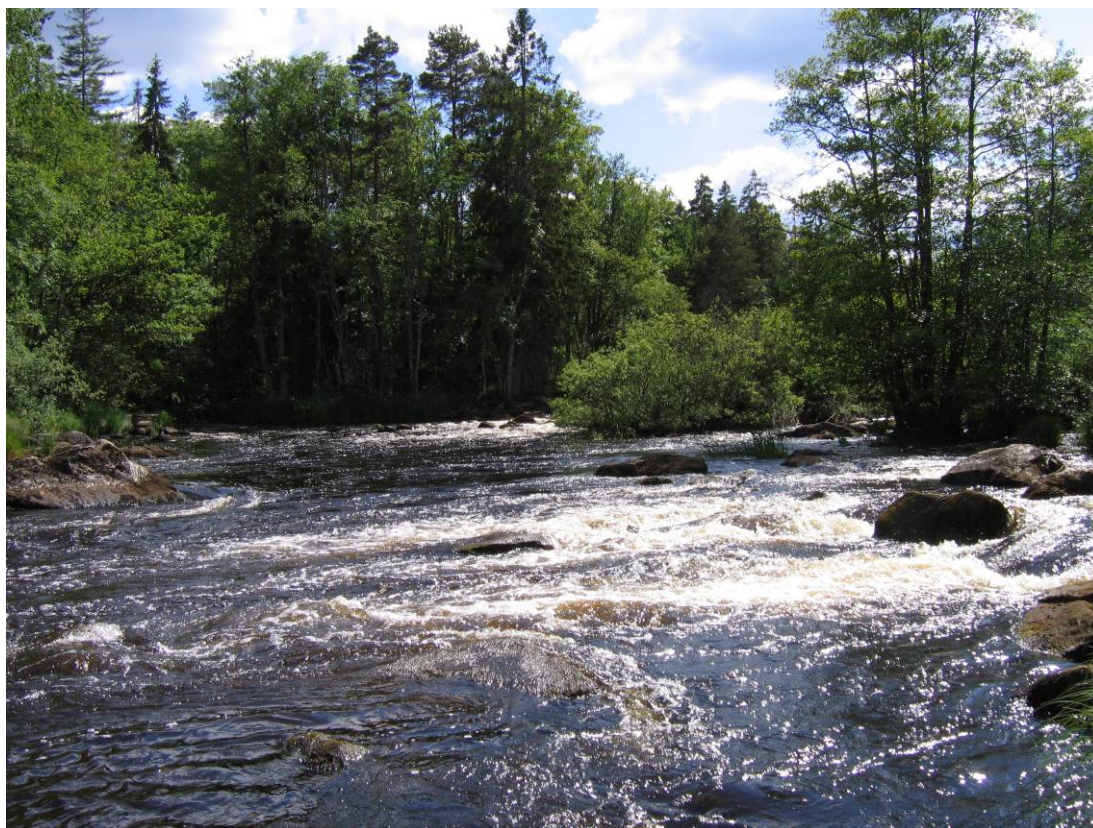
| Lokal | Beskrivning | Åtgärdsförslag |
|---|---|---|
| A | Första delen strömmande/forsande över hållar en fin kvill på östra sidan. I strömmens nedre del mycket fina (orörda) strömmar med stora block i forsen. Vänstra mitt fåran dock rensad. Sträckan utgör ett fint uppväxtområde, avsaknad av bra lekplatser.. | Bra område att skapa lekplatser, svårtillgängligt. Helikopter, totalt 80 m3 leksten, större lekbottenar skapas framförallt på de strömnackar som finns i områdets nedre del. |

Figur 21. Vy över Kumlemarströmmen mellan Grönskog och Fliseryd. Foto: T. Nydén.

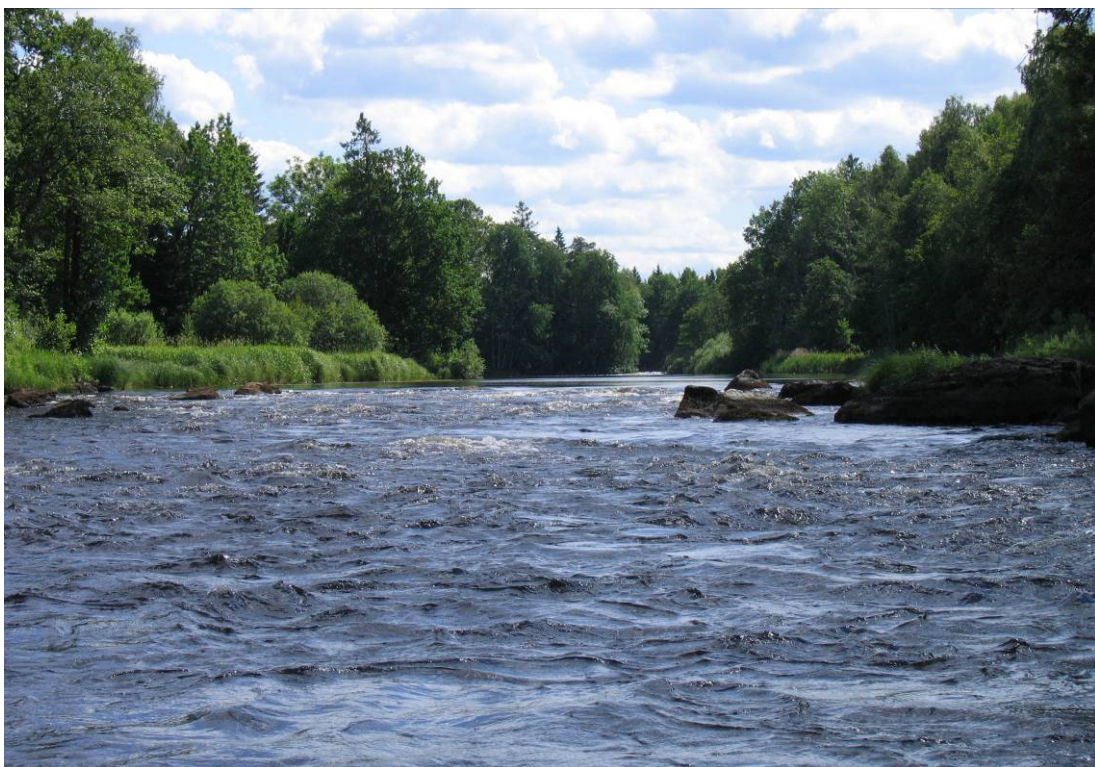
| Lokal | Beskrivning | Åtgärdsförslag |
|---|---|---|
| A | Kort rensad strömmande/fors. Rensad, sten och block ligger i kanterna. Begränsat uppväxtområde. | Låg prioritet, eventuellt lekbotten 20 m <sup>3</sup> med helikopter. Mycket svårtillgängligt, annars önskvärt återställa genom att lyfta tillbaka blocken. Död ved kan tillföras från båda sidor. |

*Figur 22. Vy över Sätesström. Foto: T. Nydén*

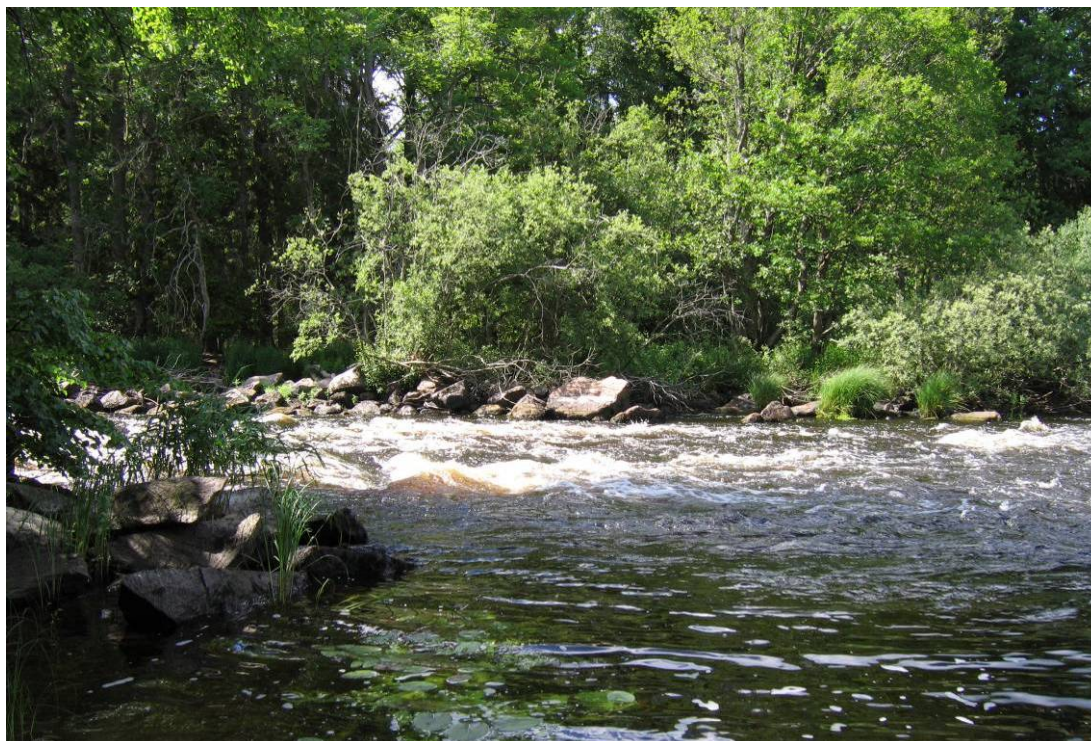
| Lokal | Beskrivning | Åtgärdsförslag |
|---|---|---|
| A | Ett mindre kvillområde, rensade fåror, tydligt upplagd stenrevel i mittfåran, hård ström. Hyfsade uppväxtområden i den södra grenen, videbuskage och småströmmar dock rensat. | Eventuellt skapas lekbottnar, 3 stx10 m3 med helikopter, lägre prioritet. Önskvärt att återställa strömsträckorna genom att lyfta tillbaka rensat material men platsen är mycket svårtillgänglig. Död ved kan dock tillföras genom fällning av enstaka träd |

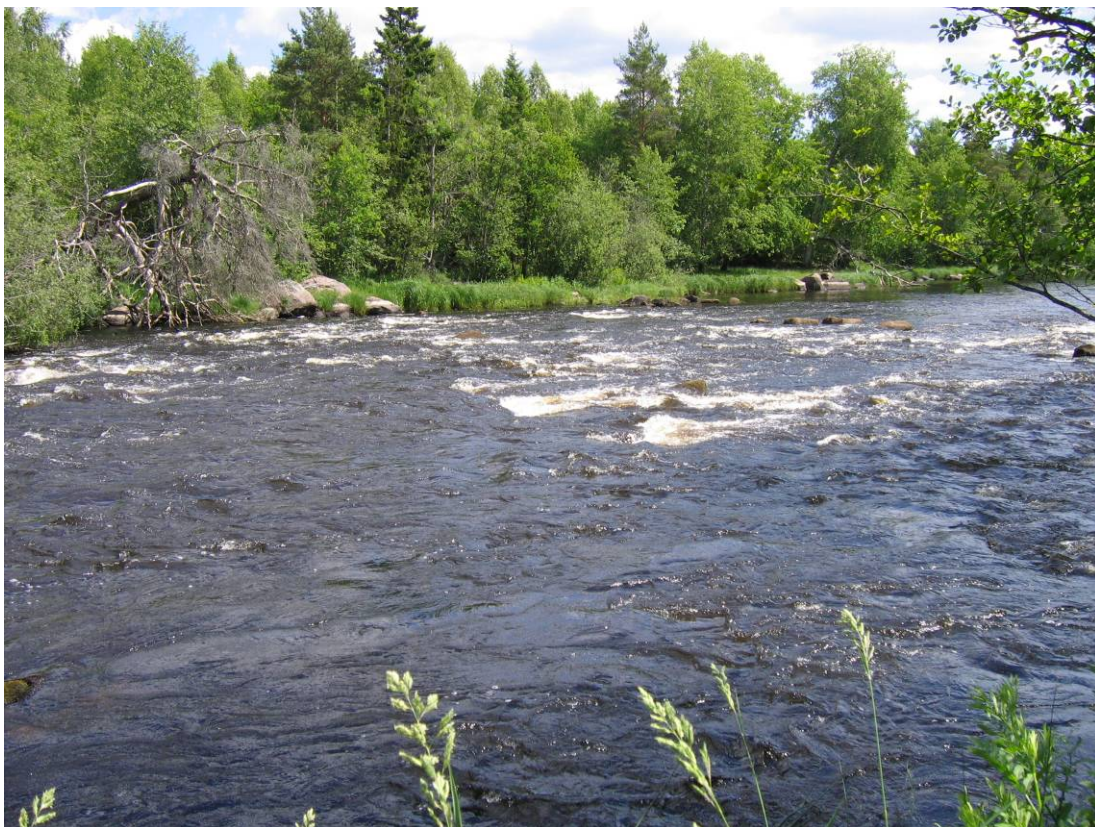
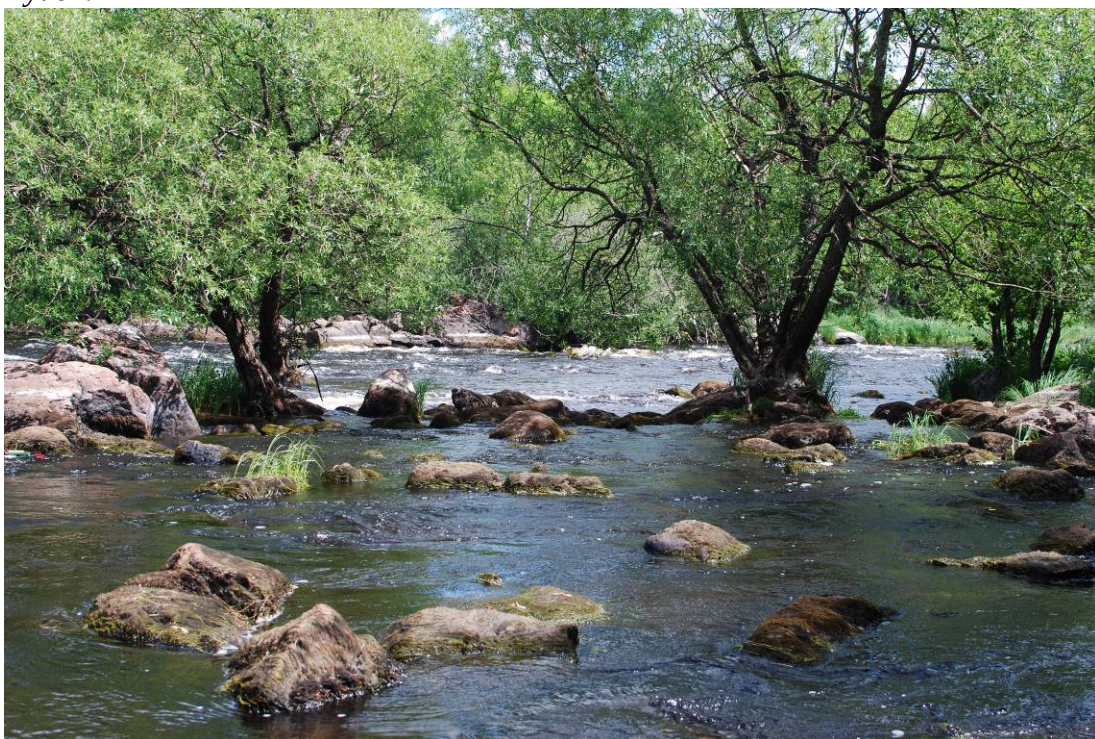
| Lokal | Beskrivning | Åtgärdsförslag |
|---|---|---|
| 4 A | Än delar upp sig med holme i mitten, strömhastigheten avtar. Lämpliga uppväxtområden framförallt på insidan (södra sidan) av holmen, på den nedre strömnacken. | Möjligt att lägga ut leksten i strömmens nedre del på den södra sidan av holmen en större lekbotten skapas på strömnacken, ca 20 m3 leksten, som sprids med helikopter. Död ved fälls som sista åtgärd |
| 4 B | Strömmande/fors, i den övre delen finns en rensad liten kvill intill den västra kanten (kvarn). Dålig tillgång på lekplatser men bra uppväxtområden. | Lekplatser skapas med helikopter, en stor lekbotten ca 20 m3 läggs ut i området ovan kvillen (nacken) på den V sidan. Två till lekbottnar skapas nedströms med ca 10 m3 i varje. Kvarnkvillen kan biotopvårdas för hand men den antikvariska bedömningen är att lämna den orörd. Död ved tillförs som sista åtgärd |

Figur 23. Vy över Klumpekvarnströmmen mellan Grönskog och Fliseryd. Foto: T. Nydén.

Figur 24. Vy över Klumpekvarnströmmen mellan Grönskog och Fliseryd. Foto: P. Johansson.

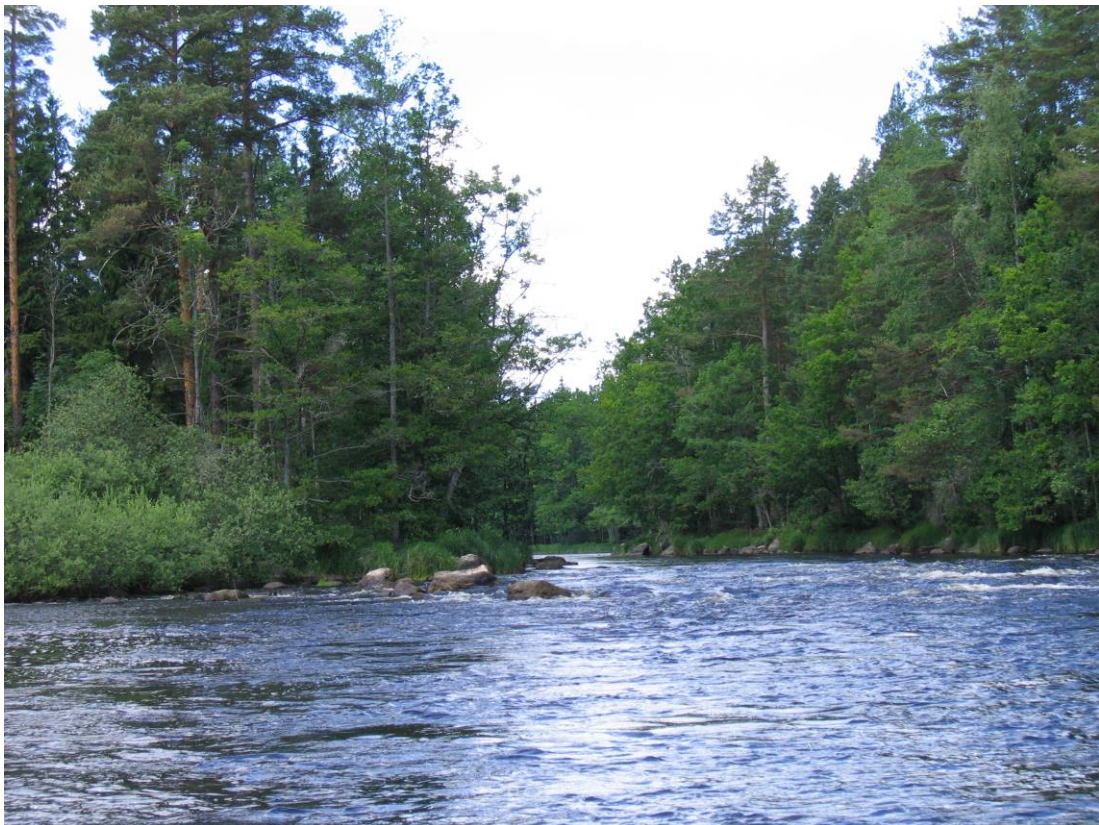
| Lokal | Beskrivning | Åtgärdsförslag |
|---|---|---|
| A | Kort nacke och ström mellan höljor. Begränsat uppväxtområde, dock möjligt med åtgärd | Lägre prioritet, 2 st lekbottnar på varje sida av strömnacken, 2x10 m <sup>3</sup> med helikopter, tillförsel av död ved utmed kanterna |

*Figur 26. Den korta strömmen vid Gåsgöleheten. Foto: T. Nydén*

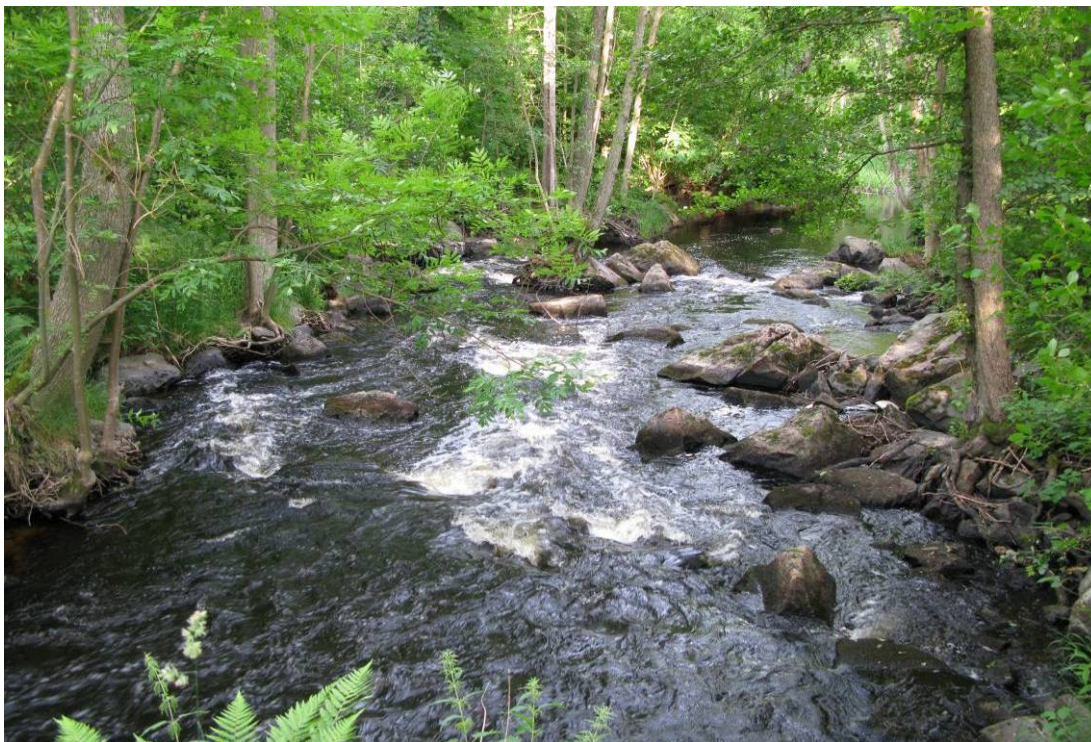
| Lokal | Beskrivning | Åtgärdsförslag |
|---|---|---|
| 1B | Ca 80 m mycket fin kvill med strömmande/forsande partier – storblockigt nedströms gångbron och rensat från block uppströms, block finns dock längs kanterna | Biotopvård med maskin uppströms bron, lägga ut befintliga block från kanten, därefter ca 35 m3 leksten som läggs ut med helikopter, störst mängd på nacken ovan bron (10 m3) samt bland blocken nedströms. Död ved kan tillföras i ringa mängd nedströms bron |

Figur 32. Vacker del av Kvill Cylinderholmen, lokal 1 B. Foto: T. Nydén.

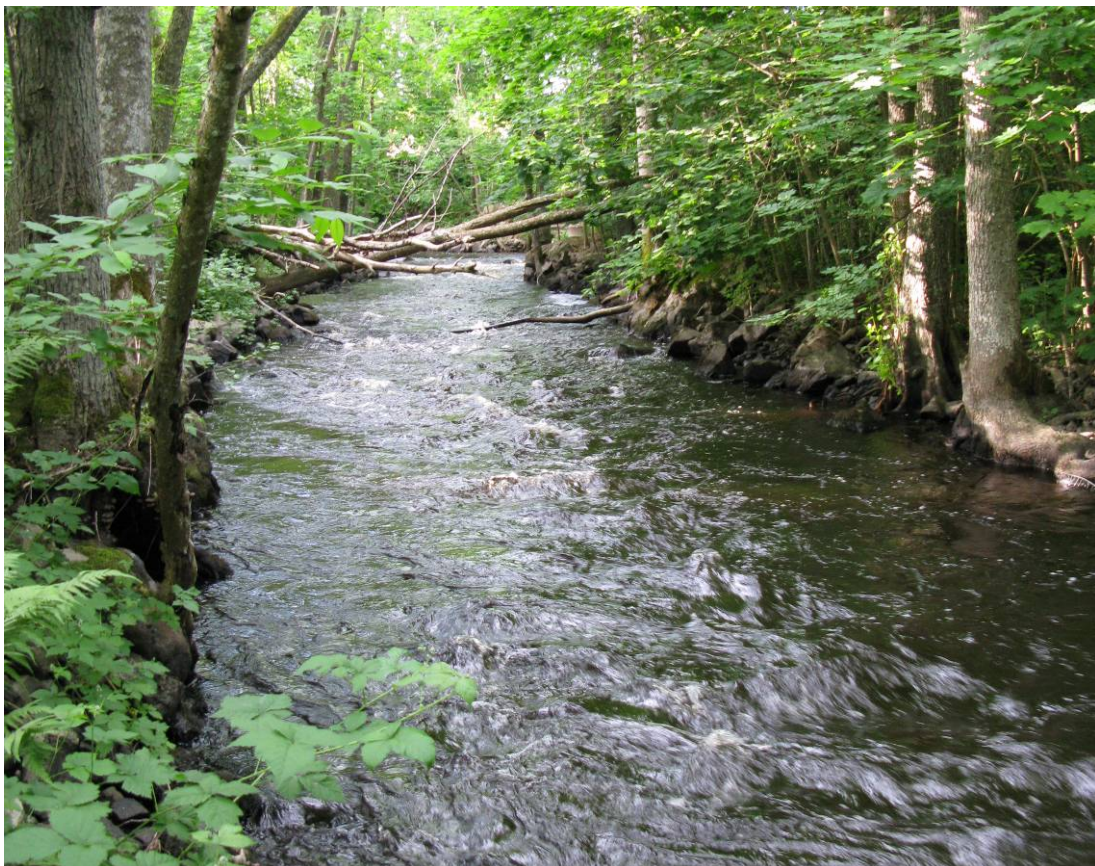
| Lokal | Beskrivning | Åtgärdsförslag |
|---|---|---|
| 2B | Från lokal A upp till gammalt kvarnställe, trol nedre Krutkvarn enligt infotavlor. Kraftigt rensad och sänkt sträcka, snabbt strömmande med mkt rensmaterial i kanterna, dock mest sprängsten som inte är önskvärt. | Biotopvård med grävmaskin som tillför ca 60 m3 nytt stenmaterial och ca 40 m3 leksten. Åtkomst kan ske från östra sidan genom att tipa från slänterna. Helikopter ej nödvändigt men används vid behov. Död ved kan tillföras i relativt stor mängd. |

*Figur 34. Mellersta delen av Mejerikvillen inom lokal 2 B. Foto: T. Nydén.*

| Lokal | Beskrivning | Åtgärdsförslag |
|---|---|---|
| 2B | Visar spår efter kraftig stenrensning och sprängning. Det befintliga stenmaterialet bör inte röras utan lämnas på plats. I den norra delen av området finns lämningar efter en äldre dammanläggning, Raä 161:1. Antikvariskt känsliga partier bör markeras innan åtgärdens genomförande. | Fotodokumentation samt antikvarisk medverkan i fält. Stenmaterial hämtas från annan plats |

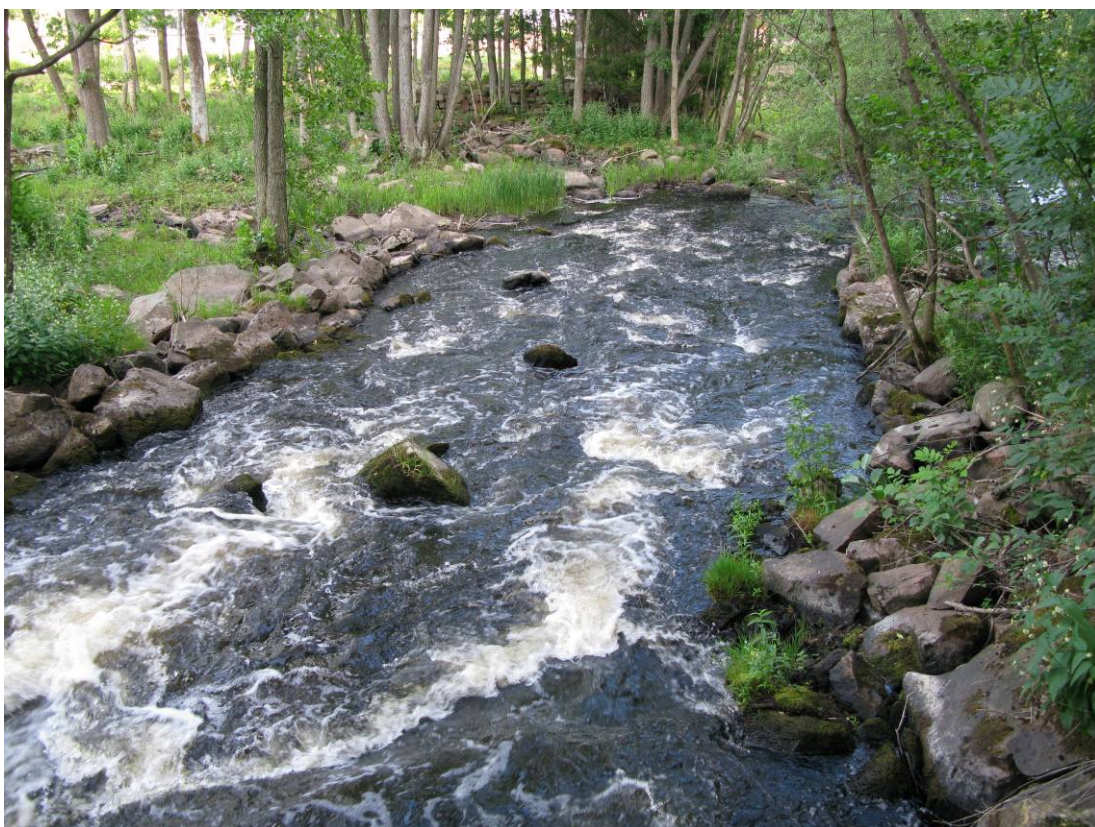
| Lokal | Beskrivning | Åtgärdsförslag |
|---|---|---|
| 2D | Krutholmen – en välbevarad kulturmiljö bland mycket fina strömmar och forsar. I princip allt rensat material är fint upplagt längs med kvillarna | Försiktig utläggning av leksten (ca 20 m3) med helikopter för att helt undvika åverkan på kulturmiljöerna |

*Figur 35. Övre delen av Mejerikvillen inom lokal 2 D. Foto: T. Nydén.*

| Lokal | Beskrivning | Åtgärdsförslag |
|---|---|---|
| 2D | Ett mycket känsligt område med fler kulturhistoriska miljöer. Ett flertal av kanterna är kallmurade. Antikvariskt känsliga partier bör markeras inför åtgärdens genomförande. | Fotodokumentation samt antikvarisk medverkan i fält. |

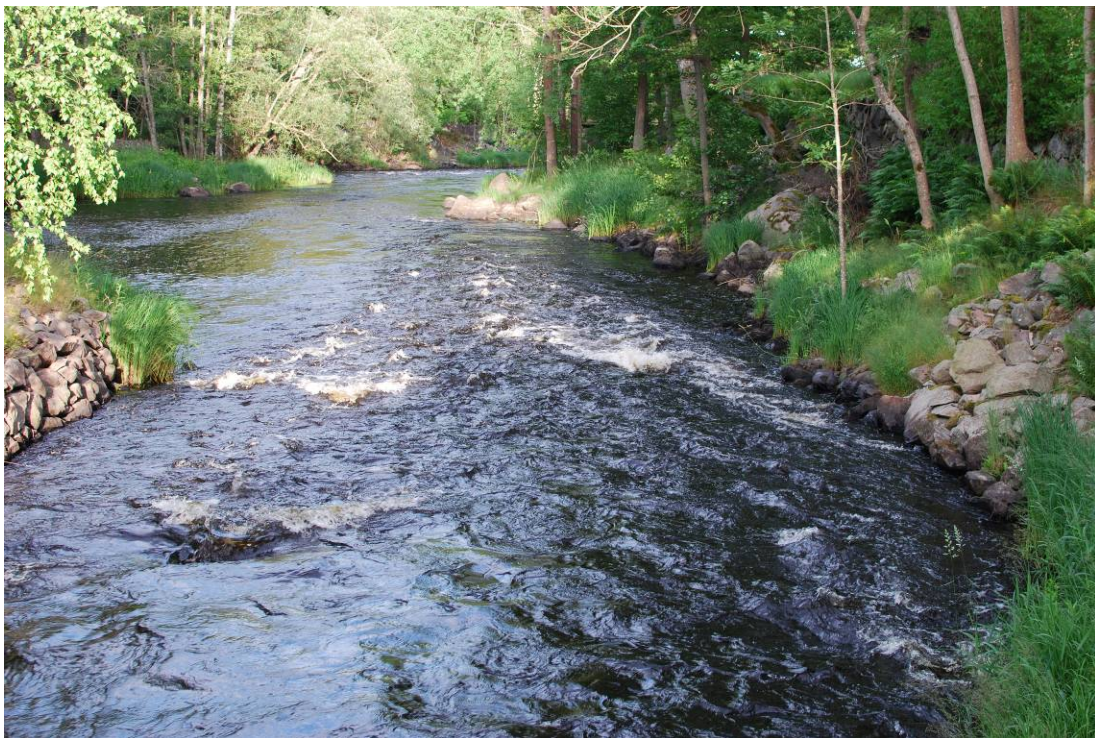
*Figur 38. Sydligaste delen av huvudfåran i höjd med kaffestugan, lokal 3 C. Foto: P. Johansson.*

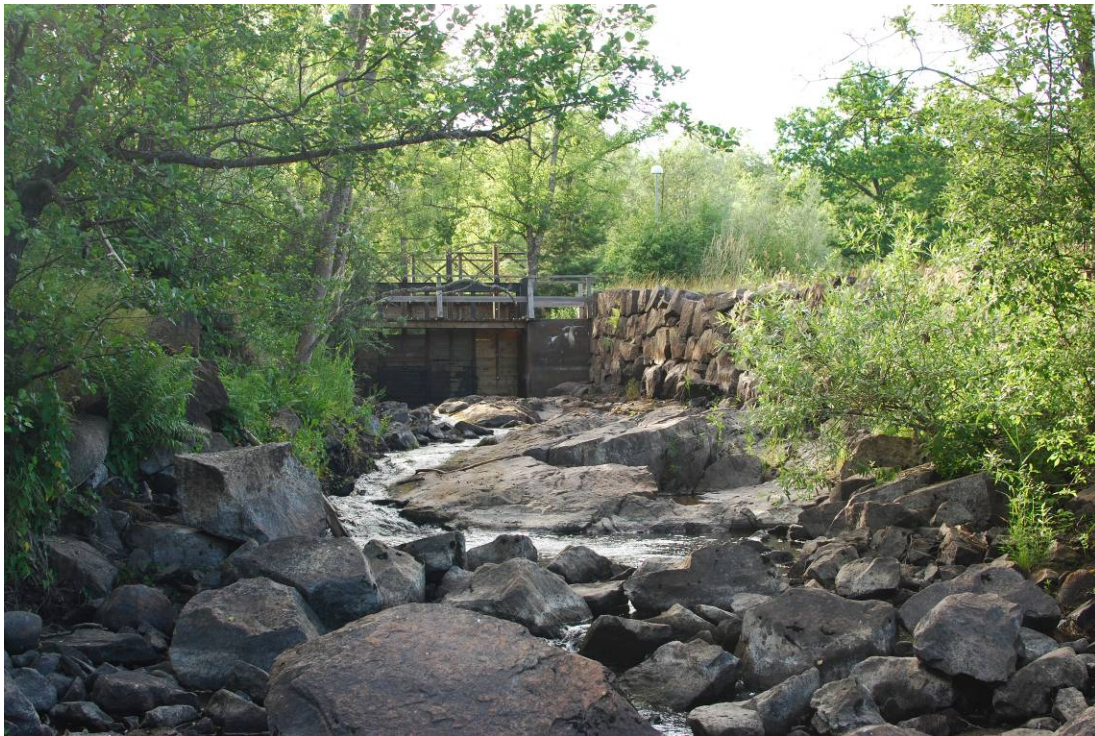
| Lokal | Beskrivning | Åtgärdsförslag |
|---|---|---|
| 1A | Mindre kvill genom området. Övre delen damm med spetluckor, torrlagd nedströms. Den nedersta delen av kvillen utgör ett bra uppväxtområde för havsöring. | Föreslås ingen avsänkning men en minimitappning bör säkras i kvillen genom att ett hål eller fast rör läggs i botten på utskovet. |

*Figur 41. Foto på Kvillen vid Kvarnholmen, nedströms fördämningen. Foto: P. Johansson.*

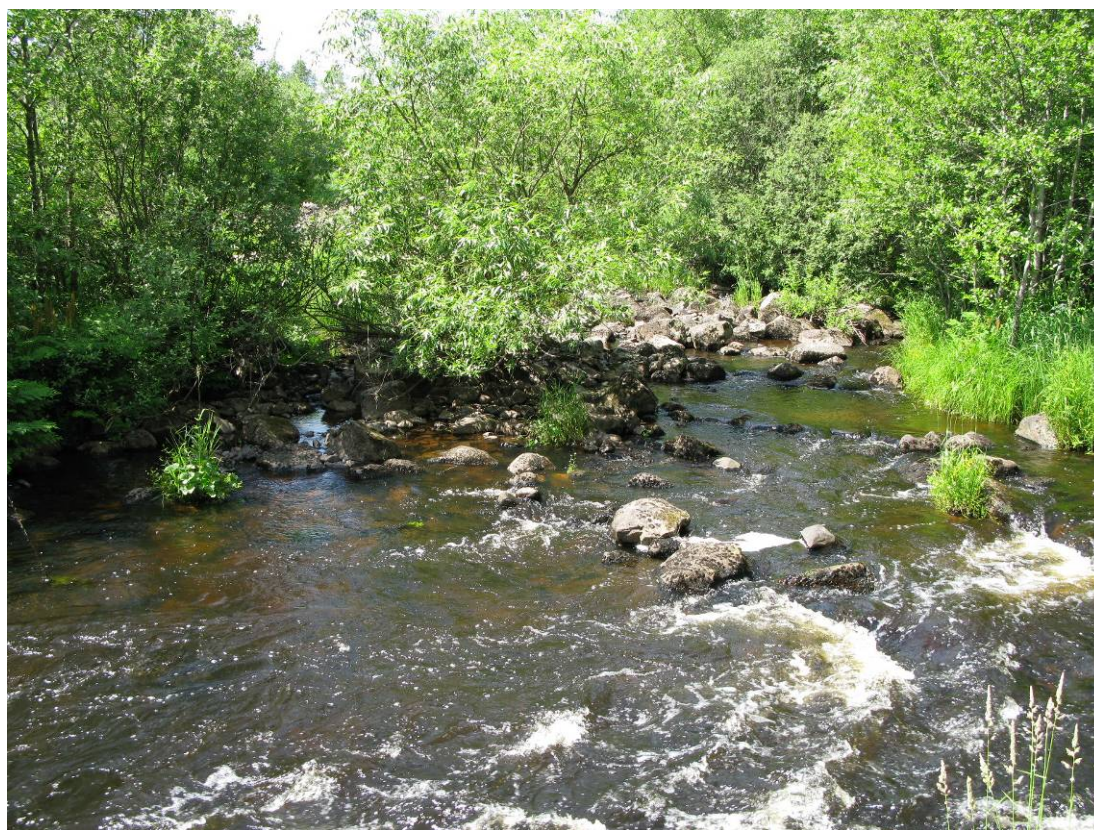
*Figur 44. Vy över de fina uppväxtområdena för havsöring nedströms Finsjö nedre kraftverk. Foto: T. Nydén.*

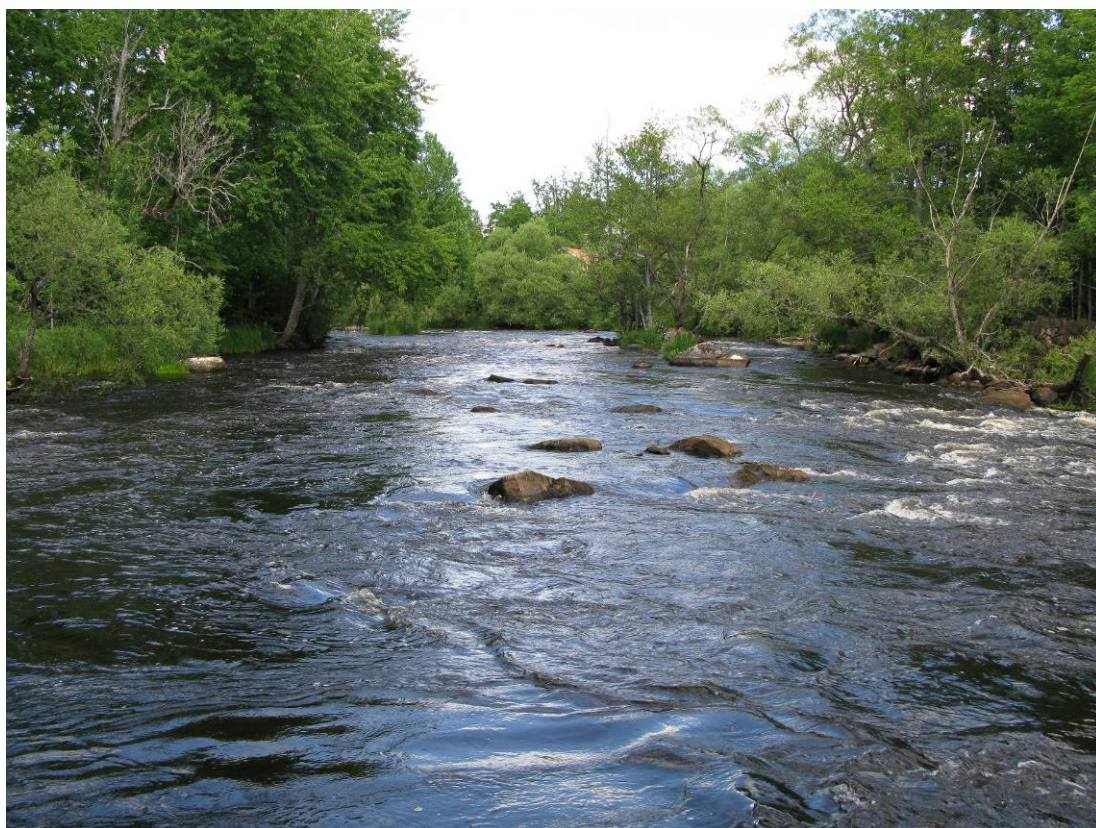
| Lokal | Beskrivning | Åtgärdsförslag |
|---|---|---|
| 1A | Mäktig bred ström, försiktigt rensad. Fin långsträckt strömnacke och en del stora block ute i strömmen. | Skapa 4-5 lekbottnar från övre till nedersta delen. Helikopter totalt ca 50 m3, observera att en kraftledning löper mitt på sträckan, svårt med helikopter där. Tillförsel av död ved görs på enstaka platser med relativt grova träd. |

Figur 49. Vy över strömmarna vid Högsrum, lokal 1 A. Foto: T. Nydén.
