# Rapport över kompletterande inventering längs Emån, sträckan Kullsbergsholmarna–Emsfors.

Kalmar läns museum

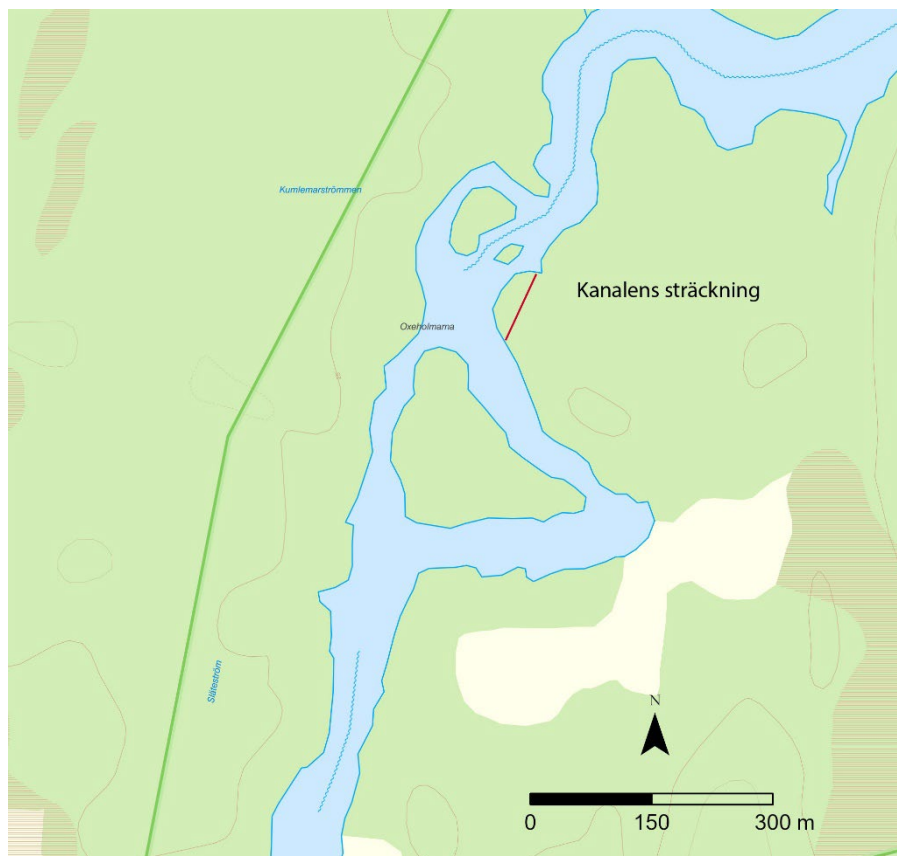
I den norra delen framkom ett undantag som utgörs av ett äldre kvarnläge som ligger vid Oxeholmarna, i den övre delen av Kumlemarströmmen (fig. 2). Sannolikt utgörs lämningen av en sågkvarn, och finns redovisade på laga skiftes kartan från 1867 (fig. 3). Vid inventeringen konstaterades att ett flertal av de byggnadselement som finns med på skifteskartan var bevarade: delar av ledarmen, kanalen och husgrunden (fig. 4, 5, 6, 7 & 8). På skifteskartan finns också en mindre markväg som utgått från kvarnen och gått till en mindre byggnad i nordöst. Varken markvägen eller den mindre byggnaden kunde identifieras i fält. Drygt 180 meter nedströms kvarnläget finns även en fiskeanläggning markerad på skifteskartan (fig. 3). På grund av det höga vattenståndet kunde inte platsen för fiskeanläggningen kontrolleras i fält.

*Figur 2. kanalen som leder fram till kvarnläget finns inte utritat på dagens kartor, men sträcker sig enligt den röda linjen.*

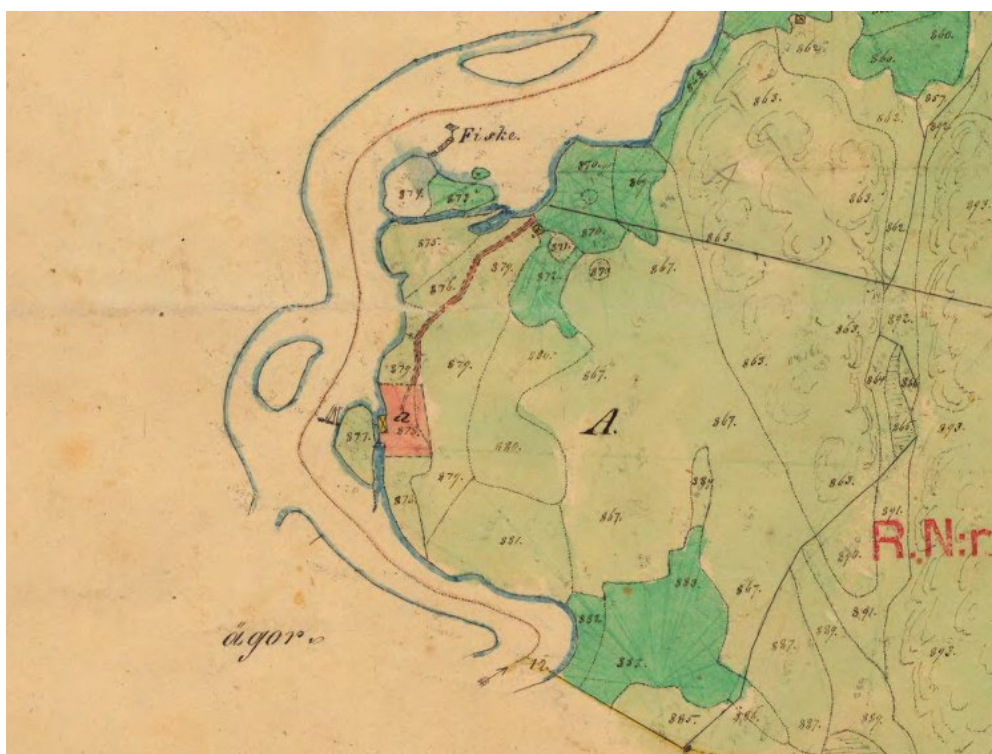
*Figur 3. Vid Oxholmarna finns ett par lämningar redovisade på kartan över laga skifte från 1871. I direkt anslutning till åkanten återfinns ett kvarnläge (sannolikt efter en sågkvarn) samt en fiskeanläggning. Dessutom finns det en mindre väg som går mellan kvarnbyggnaden och en mindre byggnad strax norr därom. Vid inventeringen konstaterades att det fanns bevarade lämningar på platsen.*

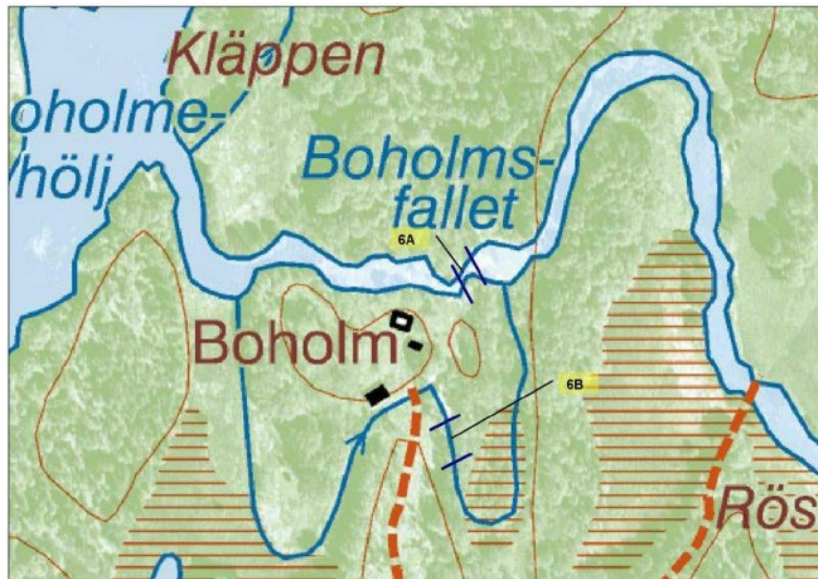
Vid Boholm planeras åtgärder på två dellokaler (fig. 9), dels vid Boholmsfallet (6A) dels i en mindre åfåra som rinner söder om nutida bebyggelsen vid Boholm (6B). På en avmätningsskarta över Grönskog nr 1, fliseryds socken från 1683 finns ett kvarnläge markerat vid Boholmsfallet (fig. 10). Enligt kartmaterialet har kvarnbyggnaden legat på den norra sidan om vattendraget. Vid inventeringen konstaterades att det inte fanns några synliga lämningar bevarade efter kvarnläget. Vid inventeringen gick det dock inte att kontrollera stranden på den norra sidan om vattendraget. Vattenståndet var högt och området utgörs av en ö omfluten av kvillar på alla sidor.

Figur 9. Vid Boholm planeras åtgärder på två platser, 6A & 6B. Vid 6A finns ett kvarnläge redovisat på en avmätningsskarta över Grönskog nr 1 från 1683. Vid inventeringen noterades inga bevarade äldre lämningar.

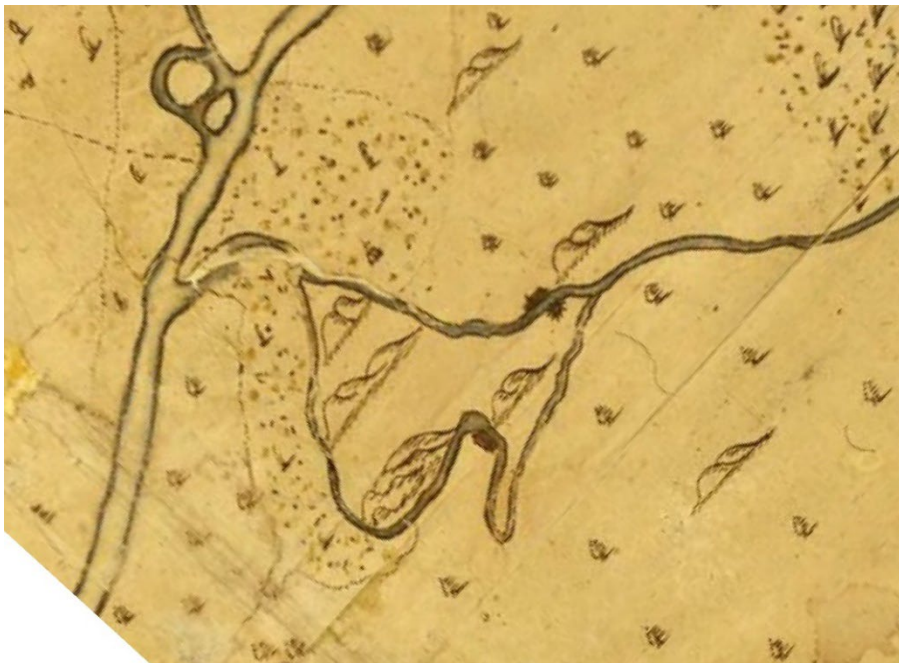
Vid fältinventeringen i området noterades inga spår efter äldre verksamheter i anslutning till den andra åtgärdslokalen (6B). I en avmätningsskarta från 1683 ligger det en byggnad med oklar funktion i anslutning till den smala kvillen. Sannolikt sammanfaller läget för byggnaden på 1600-tals kartan med den ekonomibyggnad som återfinns i anslutning till vattendraget idag. På den äldre kartan är byggnaden dock placerad på den södra sidan om vattnet (fig. 10).

Figur 10. På en avmätningsskarta från 1683 finns ett kvarnläge redovisat vid Boholmsfallet, samt en byggnad invid den smala kvillen i söder.

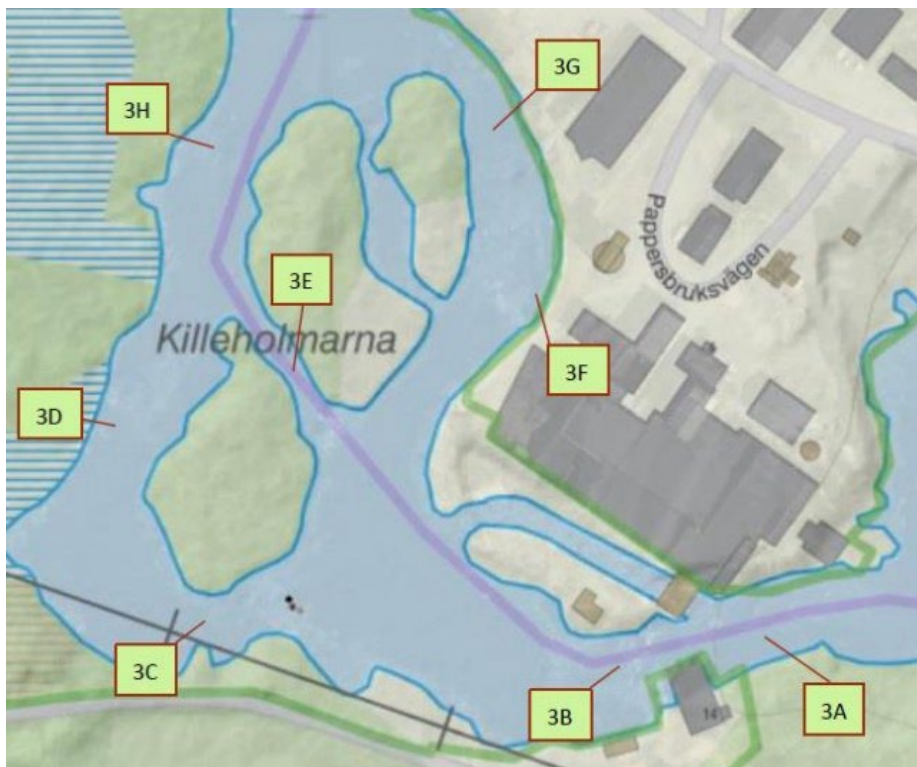
I området finns ett flertal dellokaler där återställningsåtgärder planeras att genomföras (fig. 11). Vid inventeringstillfället var delar av området oåtkomligt. Ett par av dellokalerna ligger i anslutning till sedan tidigare registrerade lämningar (fig. 12). I området finns lämningar efter två pappersbruk. På södra sidan av Emån startade löjtnanten Eric Rappe Skrufshult pappersbruk 1731 och är ett av Smålands äldsta. År 1814 grundade köpmannafamiljen Callerström Emsfors handpappersbruk på Emåns norra strand. Strax innan sekelskiftet 1900 köpte Emsfors bruk upp Skrufshult pappersbruk varpå byggnaderna revs för att ge plats åt ett träsliperi (fig. 13). Emsfors pappersbruk lades ned 1989. Vid dellokal 3G finns det dokumenterade flottningslämningar i form av stenkistor som hörde till Emsfors bruk (L1955:2409). Lämningarna återfinns inom ett 110 x 30 meter stort område som sträcker sig i VNV-ÖSÖ. Stenkistorna har utgjord fundament till den timmerbana som hörde till pappersbruket.

Figur 11.  
Åtgärdsområdet med  
alla dellokaler. Vid  
inventeringstillfället  
var vattenflödet  
rikligt varför de  
eventuella lämningar  
som låg i vattnet inte  
gick att se.

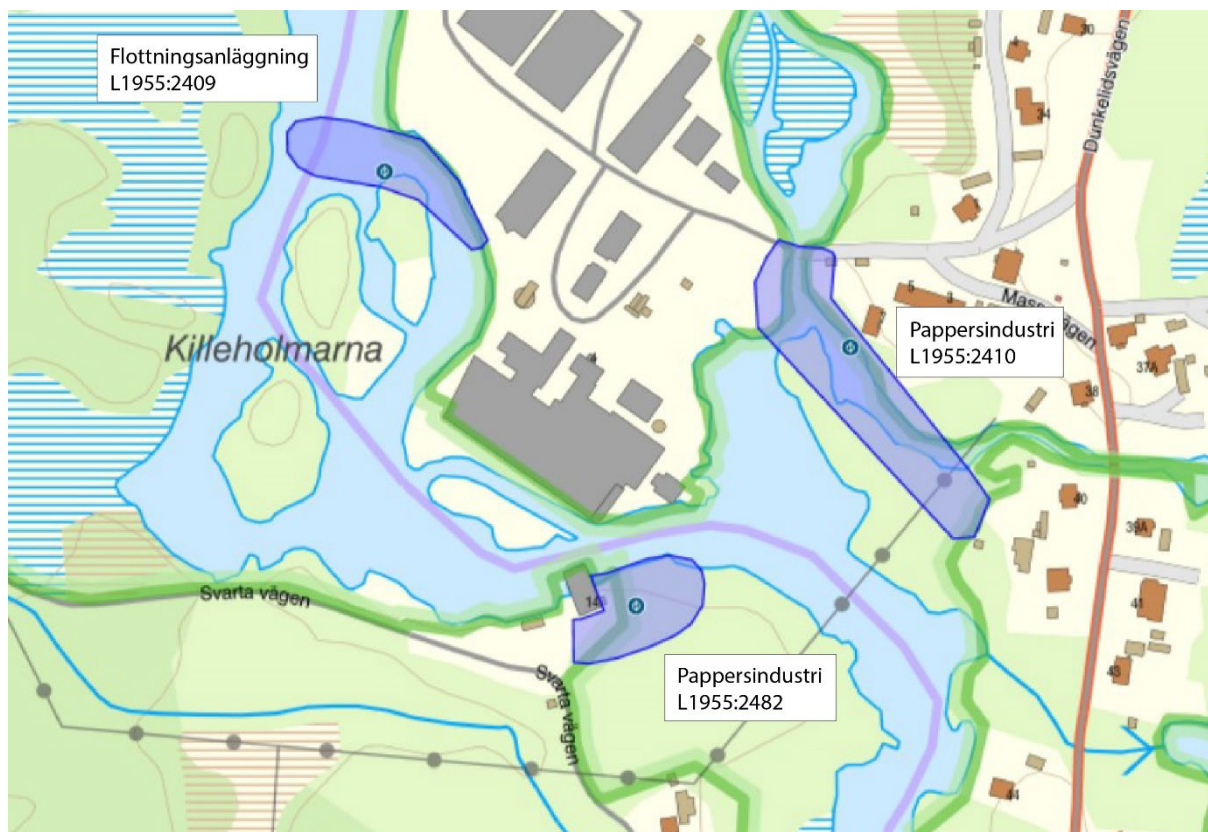
Figur 12. Karta med de registrerade kulturhistoriska lämningar inom åtgärdsområde 2 och 3 (2019).

Öster om det gamla träsliperiet finns registrerade lämningar (1995:2482) som kopplas ihop med Skruvhults pappersbruk, som legat på platsen sedan 1700-talet. Lämningarna är skyddade och klassas som möjlig fornlämning Kulturmiljöregistret (KMR) (fig. 12 & 15).

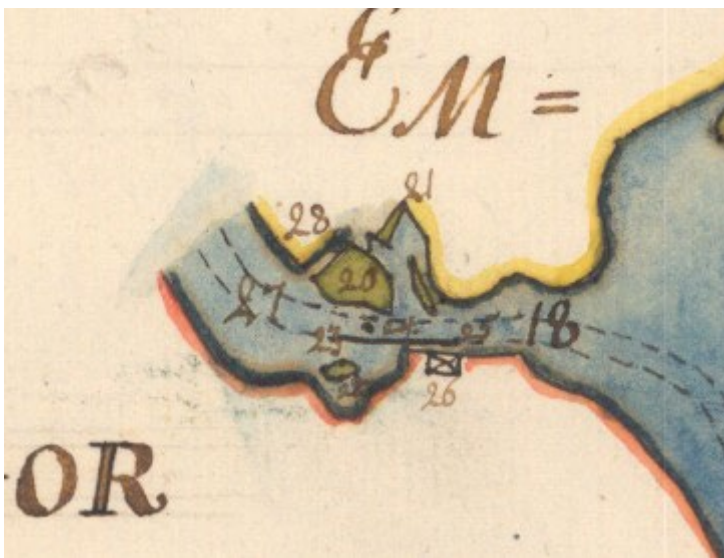
I anslutning till dellokal 3A och 3B finns en registrerad möjlig fornlämning i form av lämningarna efter Skruvhults pappersbruk. På en avmätningsskarta från 1784 finns pappersbrukets läge markerat (fig. 14). På samma karta finns även en stenkista markerad ute i strömmen. Vid en kulturhistorisk utredning år 2003 dokumenterades grundrester efter Skruvhults pappersbruk, en halvvägsliknande stig och ett utplanat strandparti på den södra stranden av Emån (L1955:2482). De registrerade lämningarna återfinns inom ett 75 x 40 meter stort området och sträcker sig i ÖNÖ-VSV riktning (fig. 12). Det är oklart om lämningarna även sträcker sig ut i vattnet. Vid inventeringstillfället var dock vattennivån och det sågs inga spår efter stenkistan som redovisades i det äldre kartmaterialet. Möjligtvis skulle det kunna finnas rester kvar som doldes av vattnet, men med stor sannolikt har den plockats bort.

Figur 14. På en avmätningsskarta från 1784 finns bland annat platsen för Skruvhults pappersbruk markerad. Byggnaden på den södra stranden med nummer 26 visar på själva pappersbruket. Nummer 25 markerar platsen för en stenkista varpå hjulaxlarna låg. Stenkistan gick inte att identifiera vid den nu genomförda inventeringen.

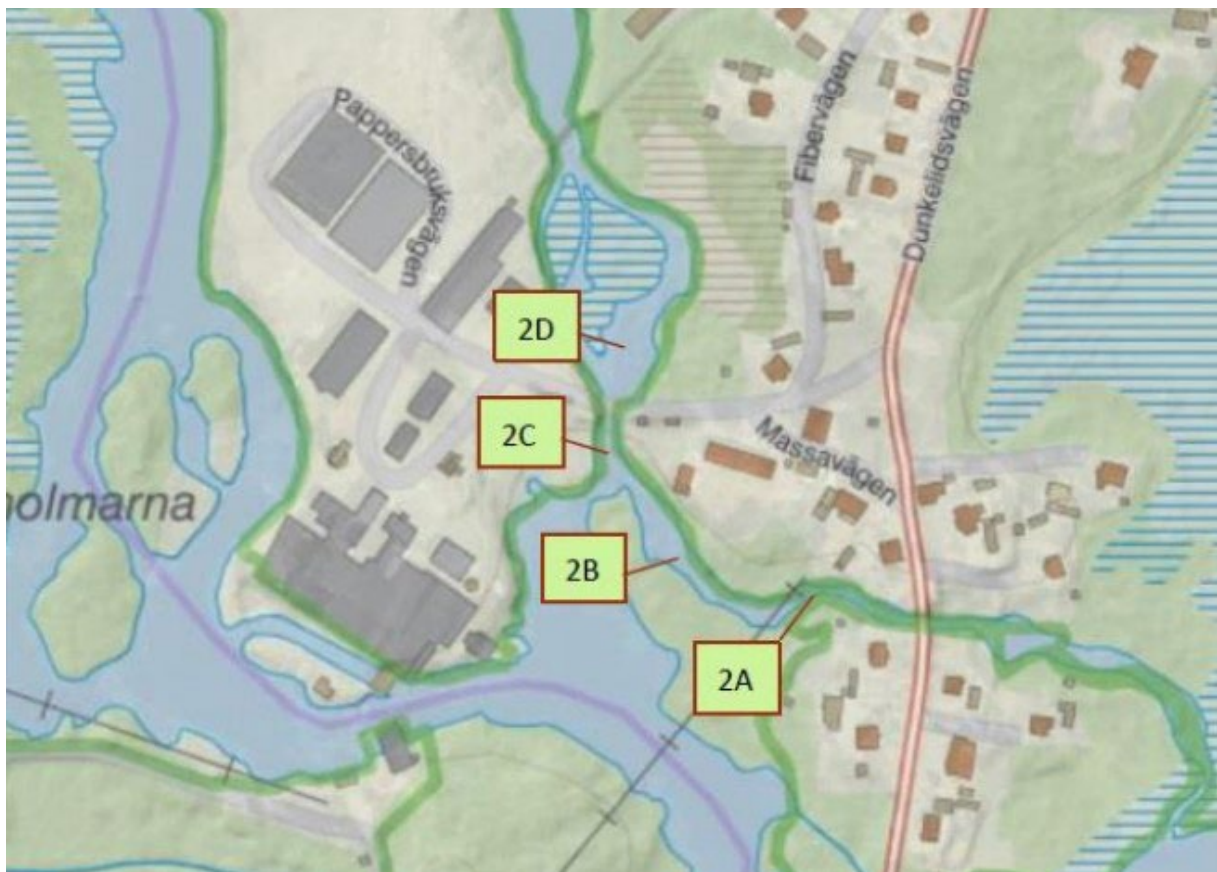
Tre av dellokaler inom åtgärdsområdet ligger inom en sedan tidigare registrerad pappersbrukslämning i området öster om Emsfors bruk (L1955:2410) (fig. 12 & 16). Vid en kulturhistorisk utredning år 2003 påträffades grunden till en äldre pappersbruksbyggnad, "Lusbruket", som blivit igenfylld med stenmaterial och ombyggd till en terrass. I anslutning till grunden finns en stenmur med slaget valv som kan utgöra delar av äldre stenvalvsbro. Inom området finns även dammvallar av sten samt lämning av en förmodad äldre damm, vilket skulle kunna vara den såg- och mjölkvarn som omnämns på en karta daterad 1668 (fig. 17). Det registrerade området med pappersbrukslämningar är cirka 190 x 30 meter stort och sträcker sig i NV-SÖ. Vid den nu genomförde fältinventeringen var området svårtillgängligt på grund av det höga vattenflödet, varför det var svårt att få tillgång och skapa sig en överblick över lämningarna i området. Inför genomförandet av åtgärderna är det därför viktigt med en kompletterande gemensam översyn av lämningarna och var man tar stenmaterialet i samband med åtgärderna.

Figur 16. Inom åtgärdsområde 2 (2019) återfinns fyra olika dellokaler. På Vid 2C

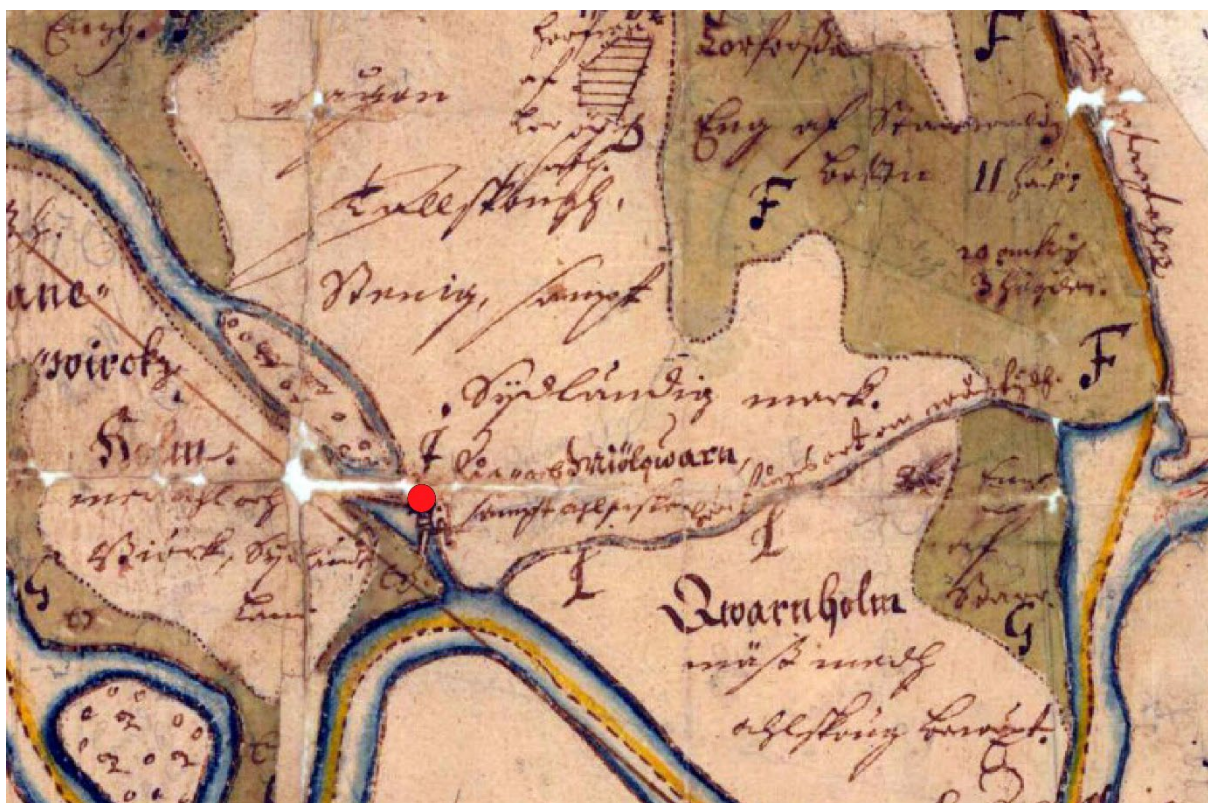
Figur 17. På en karta från 1688 återfinns en "såg och mjölkvarn" (markerad med en röd prick). Sannolikt är lämningarna som omnämns i Forsök (L1955:2410) som "dammvallar av sten samt lämningar efter en förmodad äldre damm" rester efter denna kvarn. Kvarnen har legat i anslutning till dellokal 2C.
