# Lillån 102 SRK

Fältundersökning av låga pH-värden vid SRK lokal 102

Emåförbundet  
2021-01-29  
[www.eman.se](http://www.eman.se)

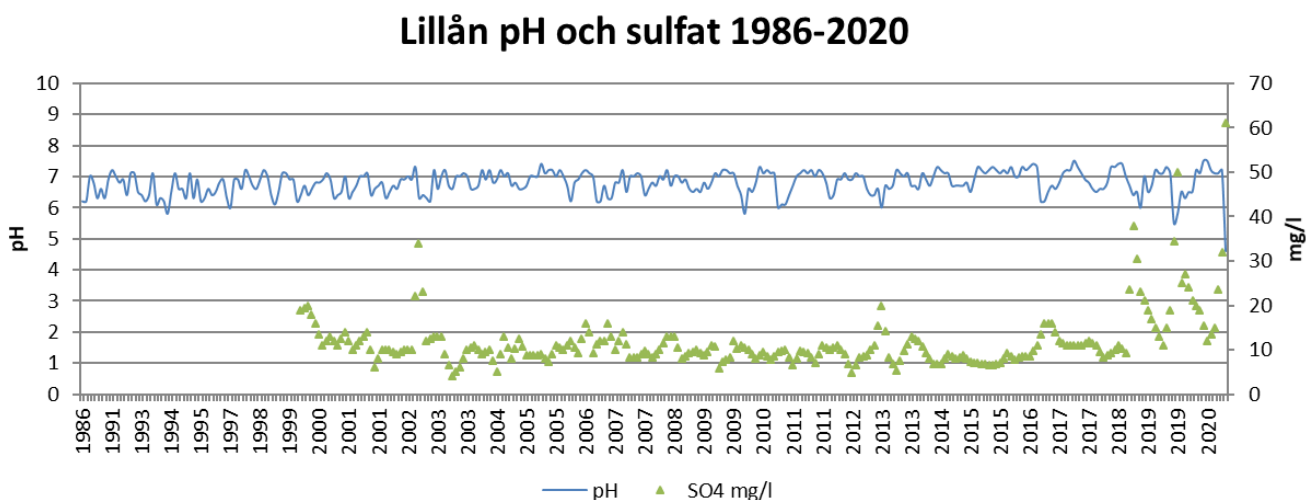
året. I januari 2021 uppmättes ånyo mycket lågt pH (4.6), faktiskt det lägsta som någonsin uppmätts sedan provtagning påbörjades på lokalen 1986 (figur 3).

Figur 3. pH värde och sulfathalt vid SRK lokal 102 Lillån 1986-2020.

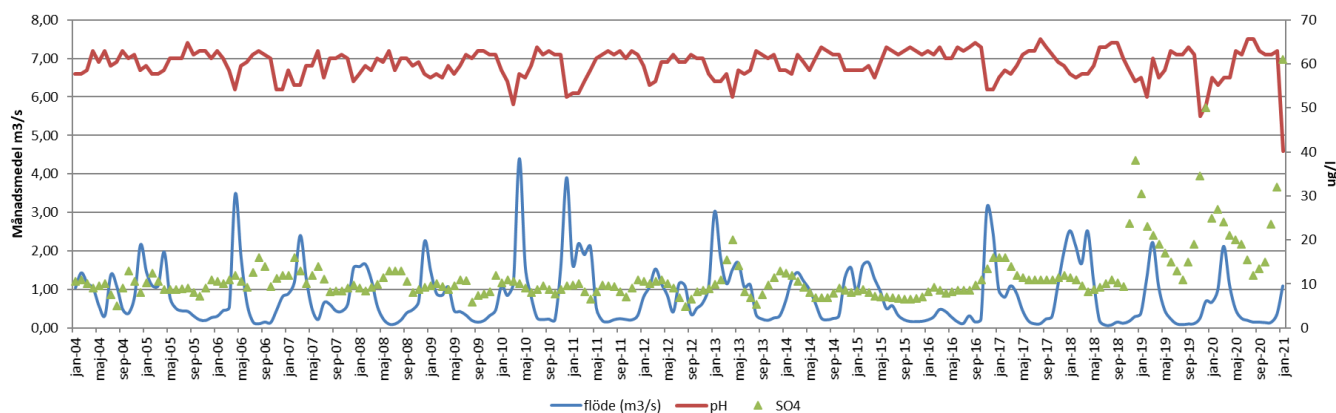
I tidsserien 1986-2020 förekommer dock några tydliga pH-sänkningar i Lillån och dessa sammanfaller i princip alltid efter låga flöden följt av höga flöden, dvs. låga grundvattennivåer som sedan fylls på och stiger. pH-sänkningen kommer i samband med att grundvattnet stigit till en viss nivå. Tittar man på flödesdata för Lillån och jämför pH-värdet så framgår detta tämligen väl (figur 4), men det har inte varit så uttalat som 2019-2021 vilket föranleder en teori om att något har påverkat fenomenet.

*Figur 4. Vattenföring (månadsmedel  $m^3/s$ , SMHI hype), pH-värde och sulfat på SRK lokal Lillån 2004-2020*

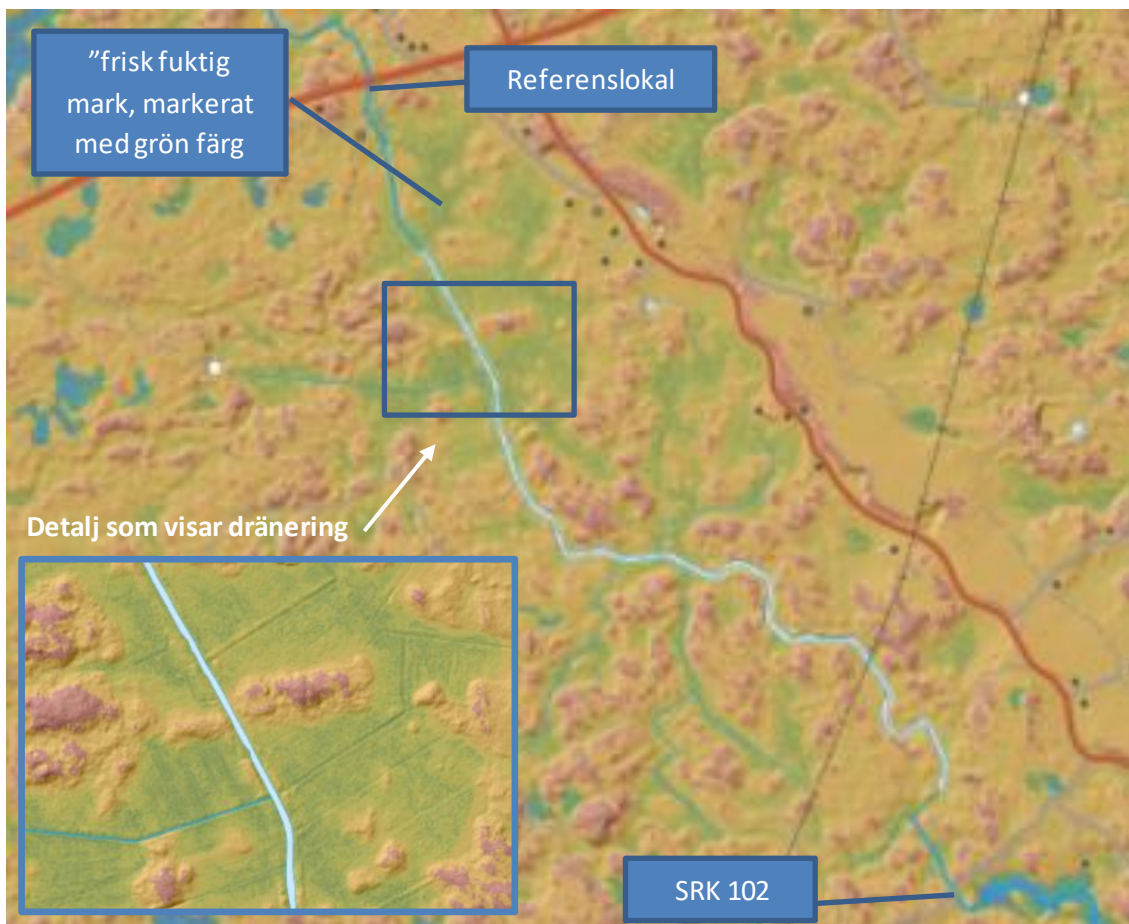
Med stöd av jordartskartan för området kring Lillån kan man konstatera förekomst av lergyttja, samt ett område längre uppströms med kärrtorv, som enligt SLU kan innehålla underliggande lager av lergyttja. En bidragande orsak till bildande av sura sulfatjordar är dränerad jord- och skogsmark – som det också finns i området. Stora delar av Lillåns huvudfåra mycket kraftigt sänkt genom sprängning och grävning – troligtvis kring första hälften av 1900-talet. Detta har inneburit en kraftig sänkning av grundvattennivåerna i avrinningsområdet och inte minst i området som är föremål för tillfälliga pH-sänkningar. Utöver detta är de utpekade kärr- och mossmarkerna dränerade genom dikning, vilket bl.a. framgår på skogsstyrelsens karta över markfuktighet (figur 6).

Figur 6. Karta över markfuktighet i nedre området av Lillån med SRK lokal och referenslokal markerade.

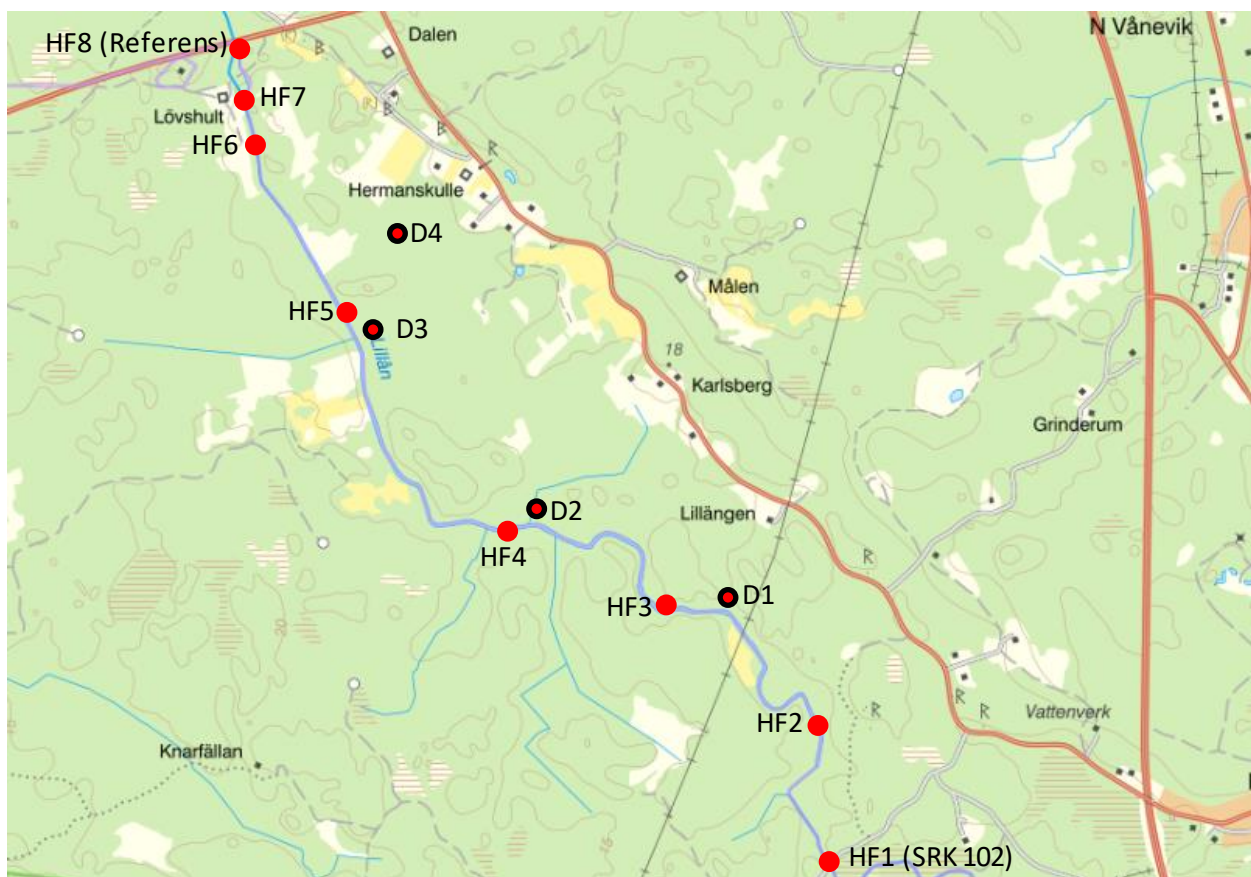
Vid vandringen längs östra sidan av Lillån mättes pH i fem tillrinnande diken, varav vattenprover togs i tre stycken (D1, D2 och D4). pH mättes kontinuerligt i huvudfåran för att se var och när effekten av pH-sänkningen klingar av, i förhållande till referenspunkten uppströms (som hade nära neutralt pH). Kartan i figur 7 visar lokalerna där mätningar och vattenprover togs, samt lokaler där pH-värdet mättes med portabel mätare.

Figur 7. Karta över Lillån och provtagningslokaler. HF=huvudfåran, D=anslutande dike.
