**samrådshandling**

Emåförbundet  
Box 237  
574 23 Vetlanda

## Samrådsunderlag för restaureringsåtgärder i Emån, inom naturreservaten Åby och *Emsfors-Karlshammar*, i Mönsterås och Oskarshamns kommuner

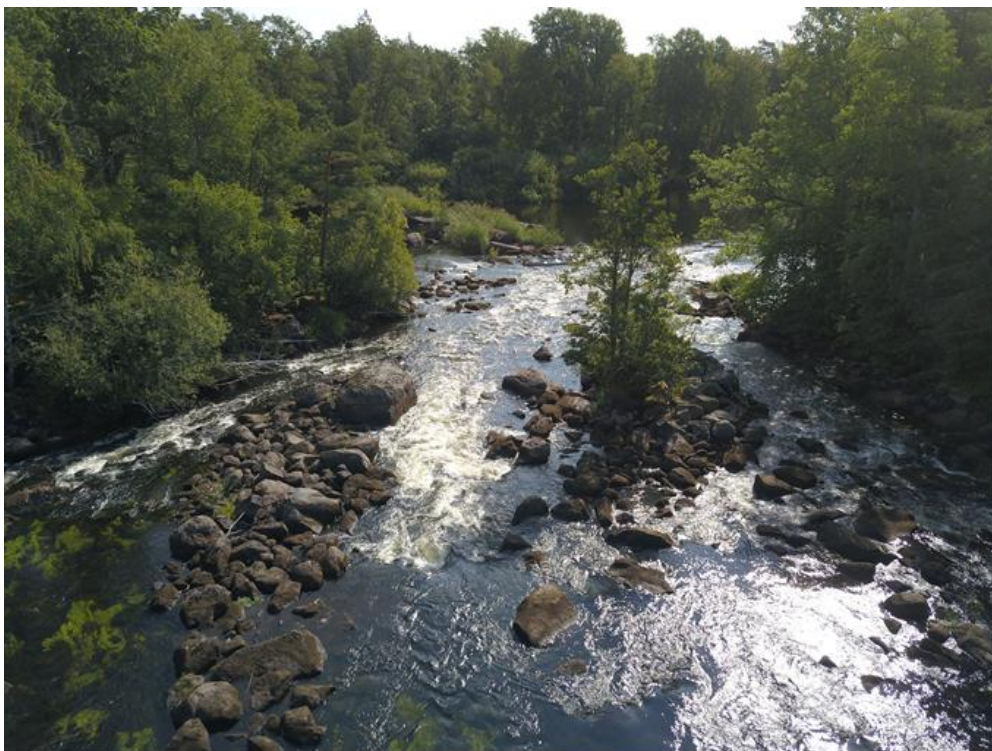
*Figur 9. Gunnarsfors innan restaurering. Kraftigt rensat med en tydlig mittfåra, stora högar av upplagda block.*

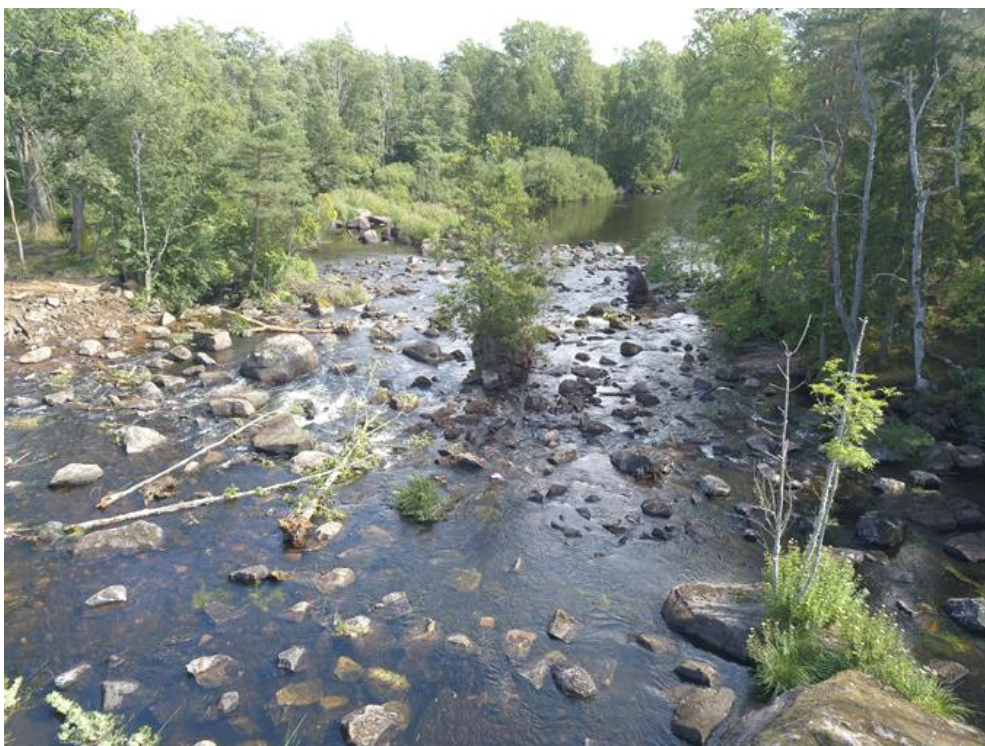
*Figur 10. Gunnarsfors efter restaurering. Block och stenmaterialet har fördelats ut och vattnet sprids nu över hela forsen. Vilket återskapar en naturlig fors med stor variation och betydligt större biologisk mångfald.*

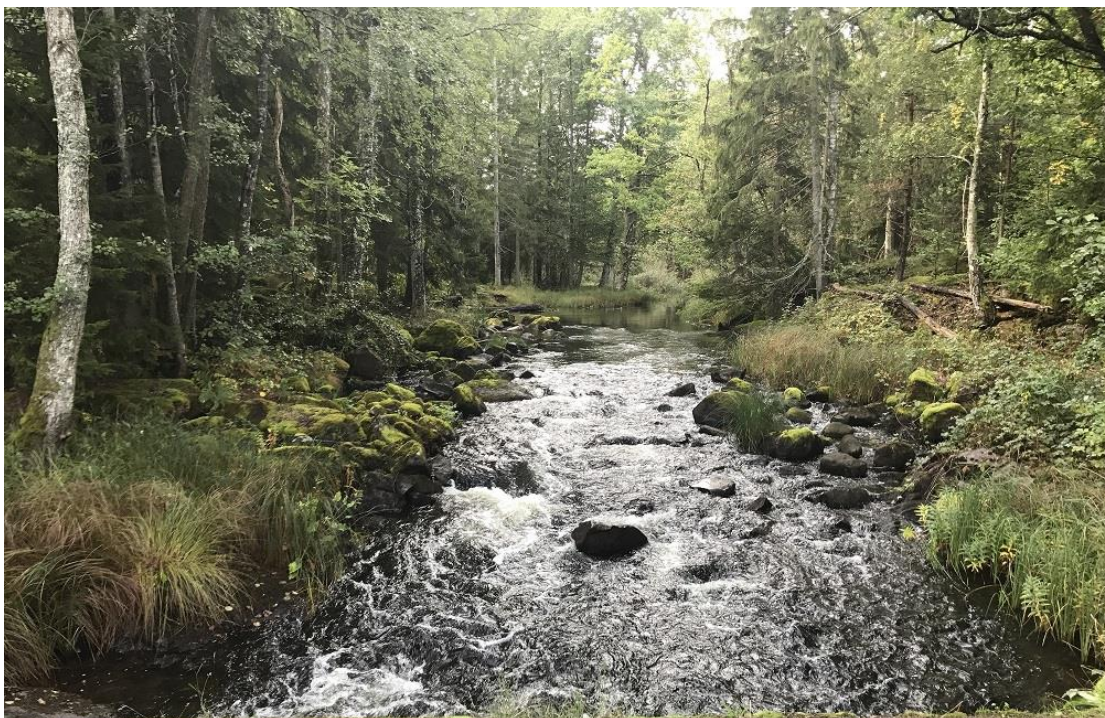
*Figur 13. En sidofåra (Kyrkekullen) före restaurering, rensat med stenmaterial upplagt.*

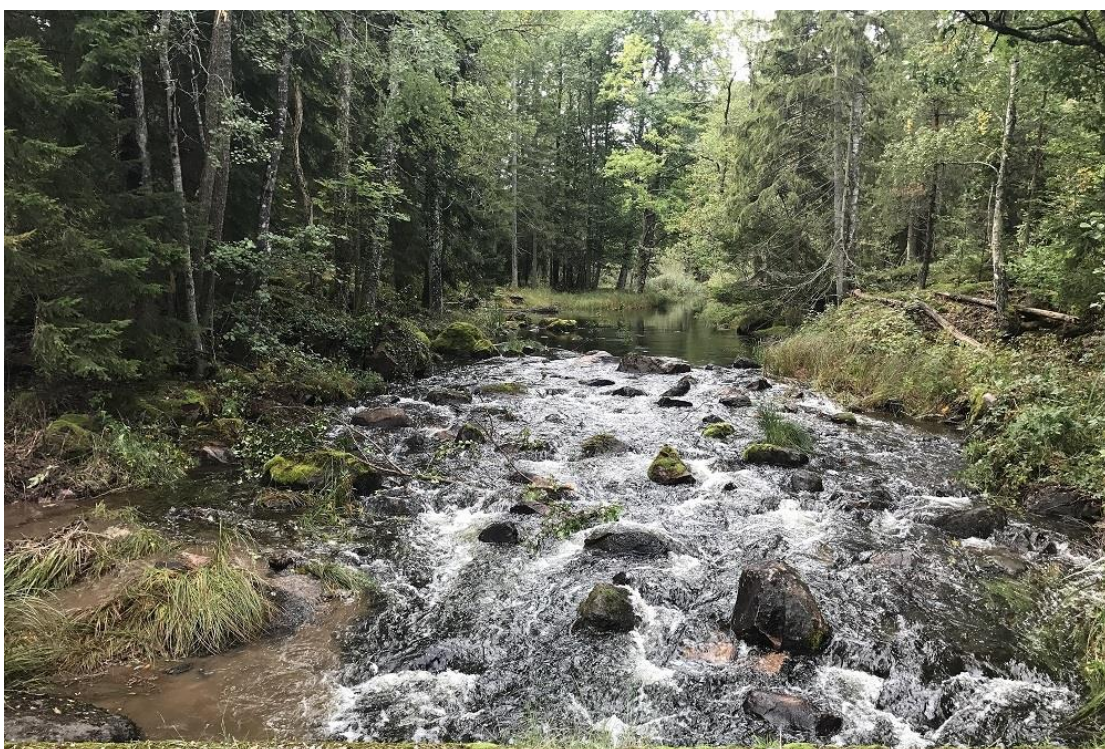
*Figur 14. Samma kvill som figur 13 efter restaurering då stenmaterialet lagts tillbaka. Vattnet sprider ut sig över en större yta och kanterna är betydligt mera flikiga.*

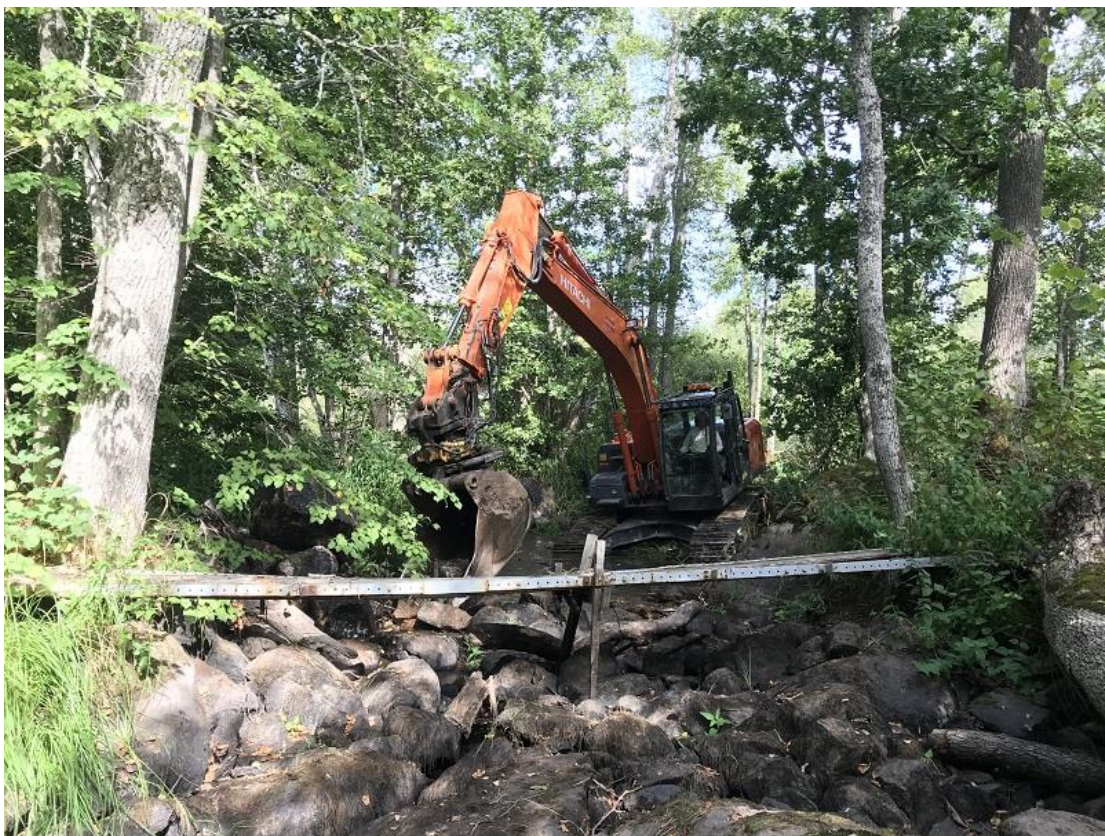
*Figur 15. Öppnande av en stängd sidofåra.*

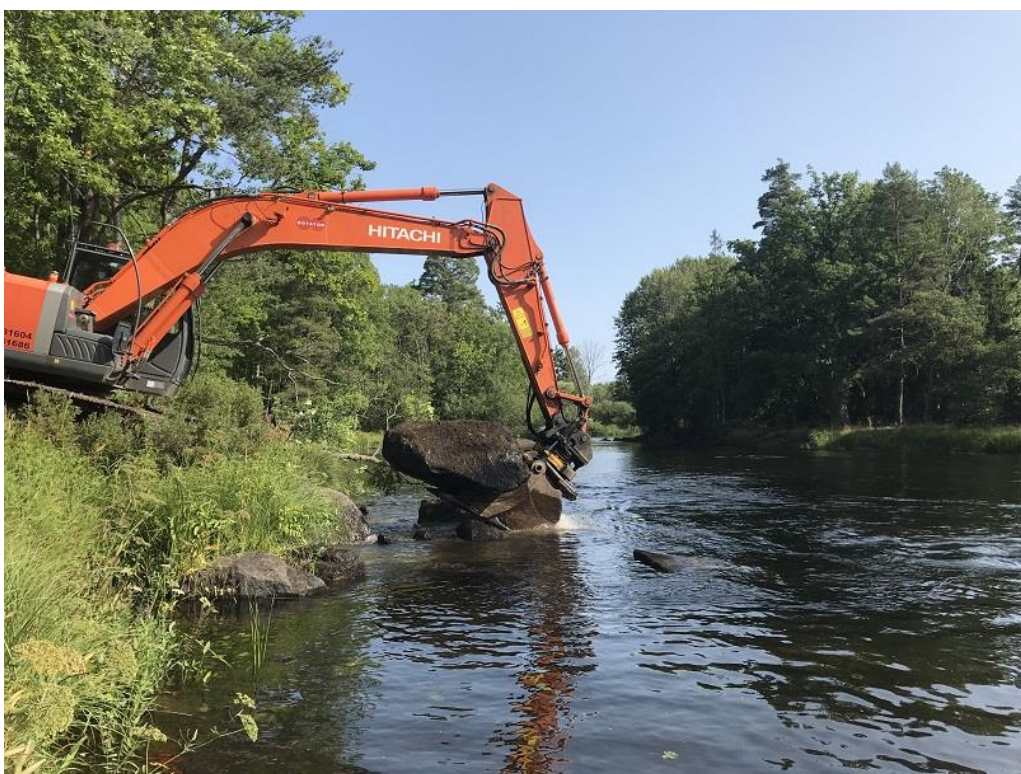
*Figur 16. Utplacering av upprepade stora block i huvudfåran*
