# Elfiske SRK Emån

Elfiskeundersökningar inom recipientkontrollprogrammet  
i Emåns avrinningsområde 2018 - 2021

Emåförbundet 2022

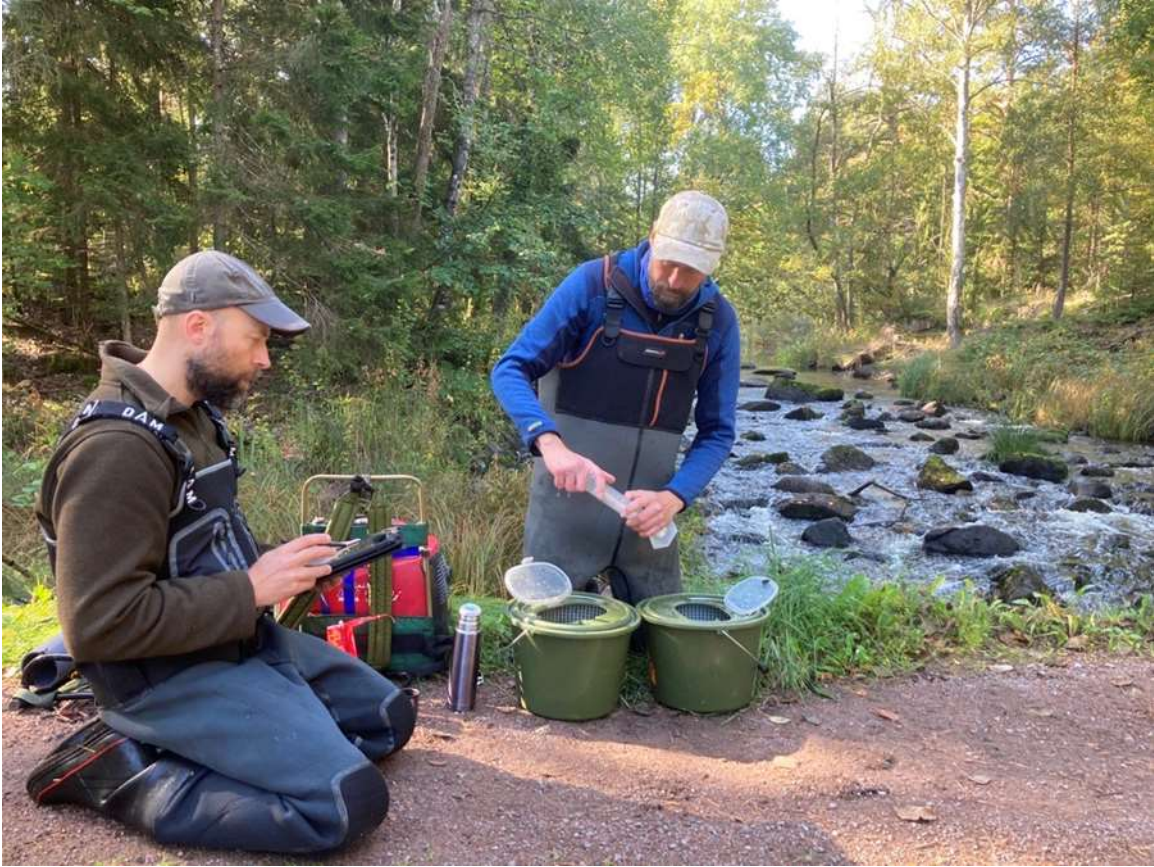
Fångsten mäts och protokollförs digitalt. Foto: I. Leshem.

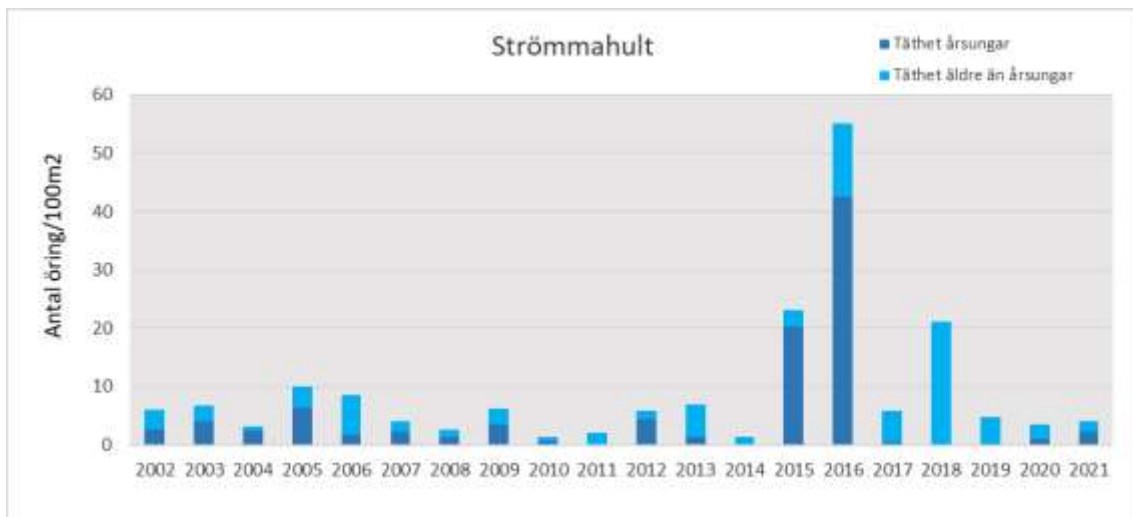
Figur 7. Beräknade tätheter av öring fördelat på 0+ (årsungel) och >0+ (1-årig fisk och större) utifrån elfiskeresultatet 2002-2021. Källa: SLU 2022. Den kraftiga ökningen av öring 2015 och 2016 förklaras av effekter av genomförd biotopvård och gynnsamma förhållanden. Torråren med start 2016 gav effekten att inga årsungel av öring fångades 2018 och 2019.

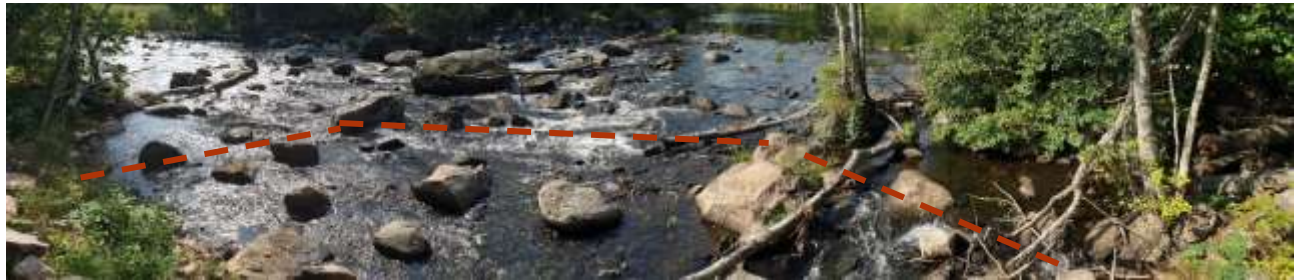
Figur 11. Foto på Gunnarsfors i Grönskogsområdet. Elfiskelokalen: 4, är markerad med streckad linje. Platsen är relativt svårtillgänglig via stig. Sträckan är total restaurerad med grävmaskin 2019. Foto: T. Nydén.

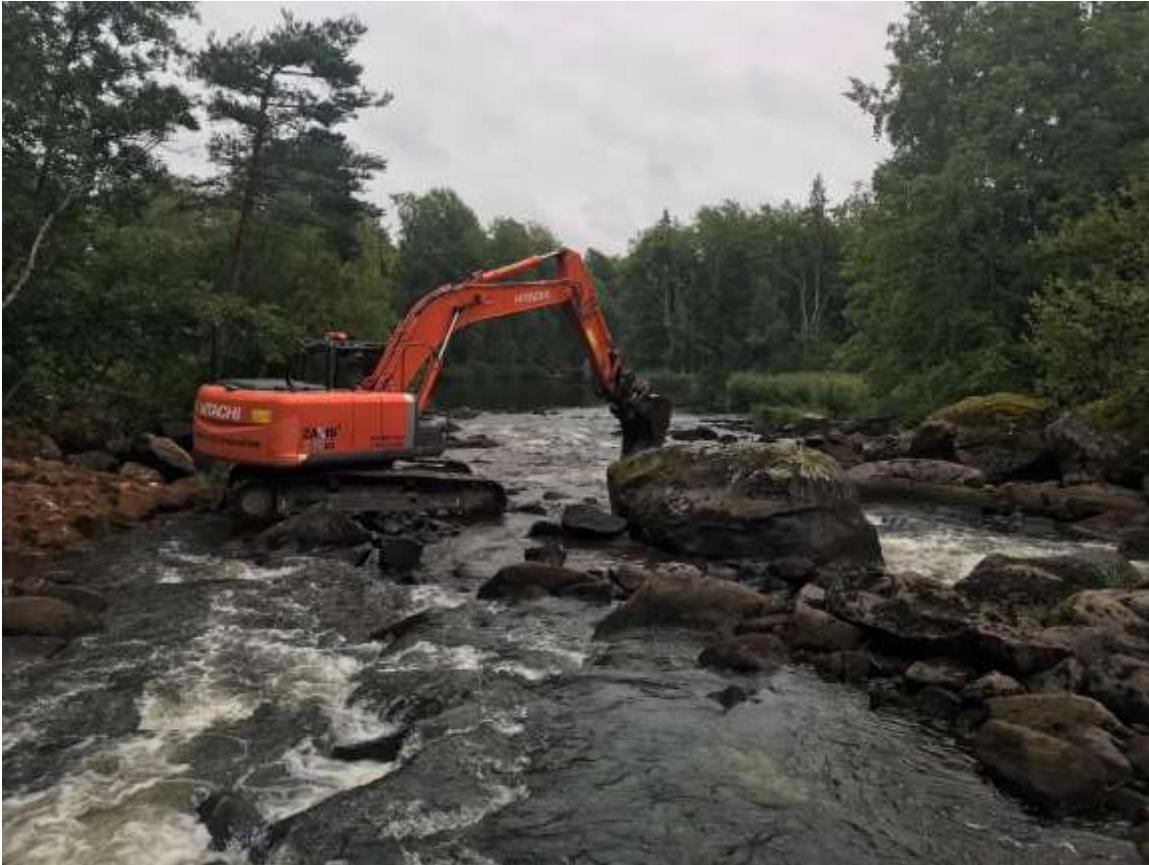
*Figur 12. Gunnarsfors restaureras hösten 2018. Grävmaskinen står bokstavligen på elfiskelokalen. Lax- och havsöring lekte sedan i området några månader senare vilket återspeglas på resultatet 2019.*

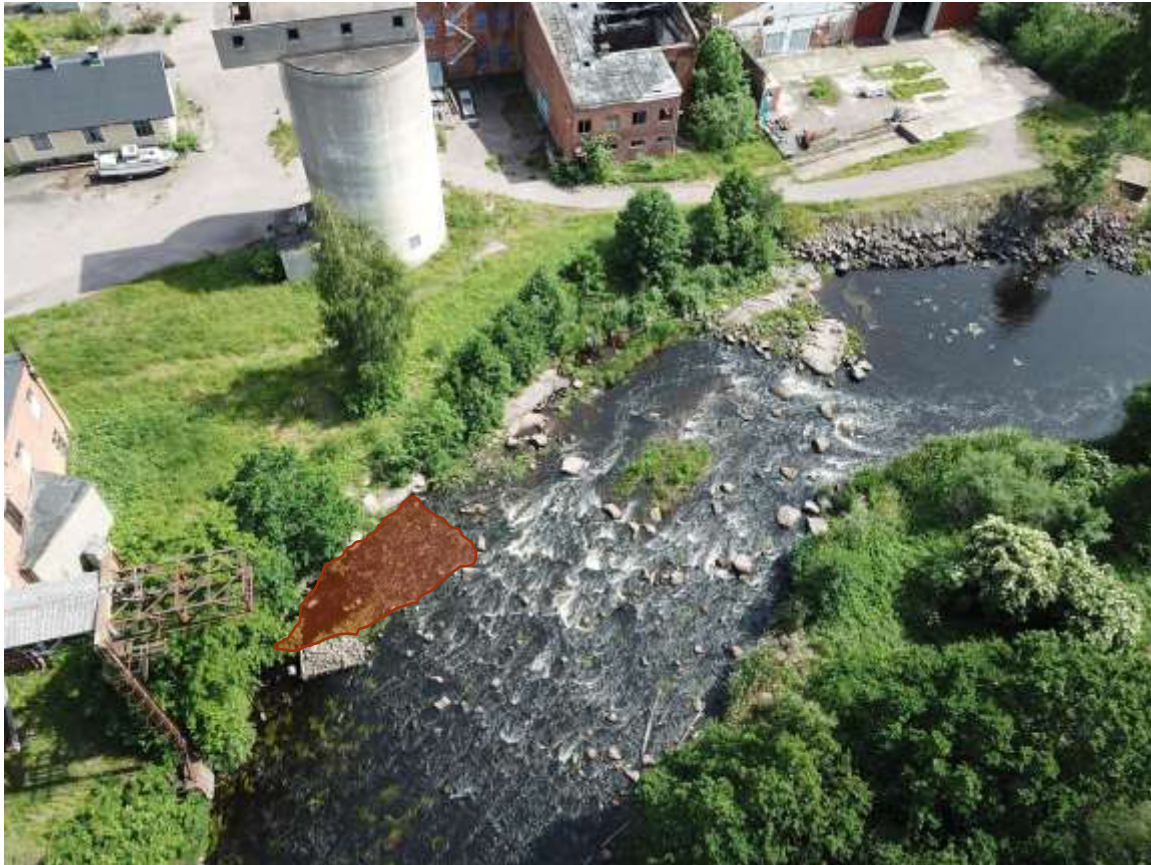
*Figur 14. Drönarfoto där lokal 5; Emsfors bruk 2020 är markerad. Tidigare dammiljö som efter avsänkningen 2006 nu är ett strömvattenhabitat där lax och öring leker.*

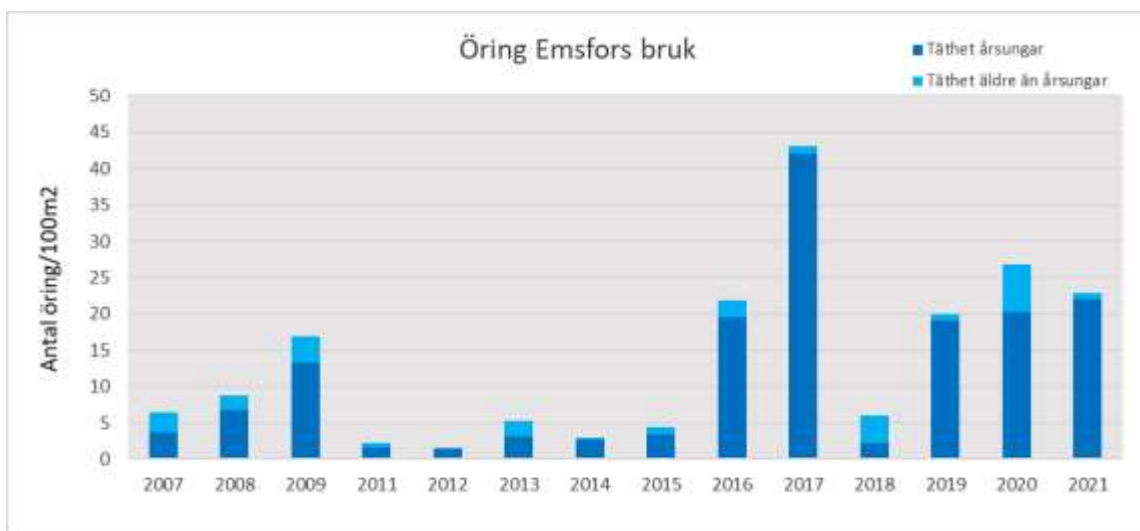
Figur 15. Beräknade tätheter av öring fördelat på 0+ (årsungel) och >0+ (1-årig fisk och större) utifrån elfiskeresultatet 2007-2021. Notera att inget elfiske genomfördes 2010 pga. högt flöde. Källa: SLU 2022.

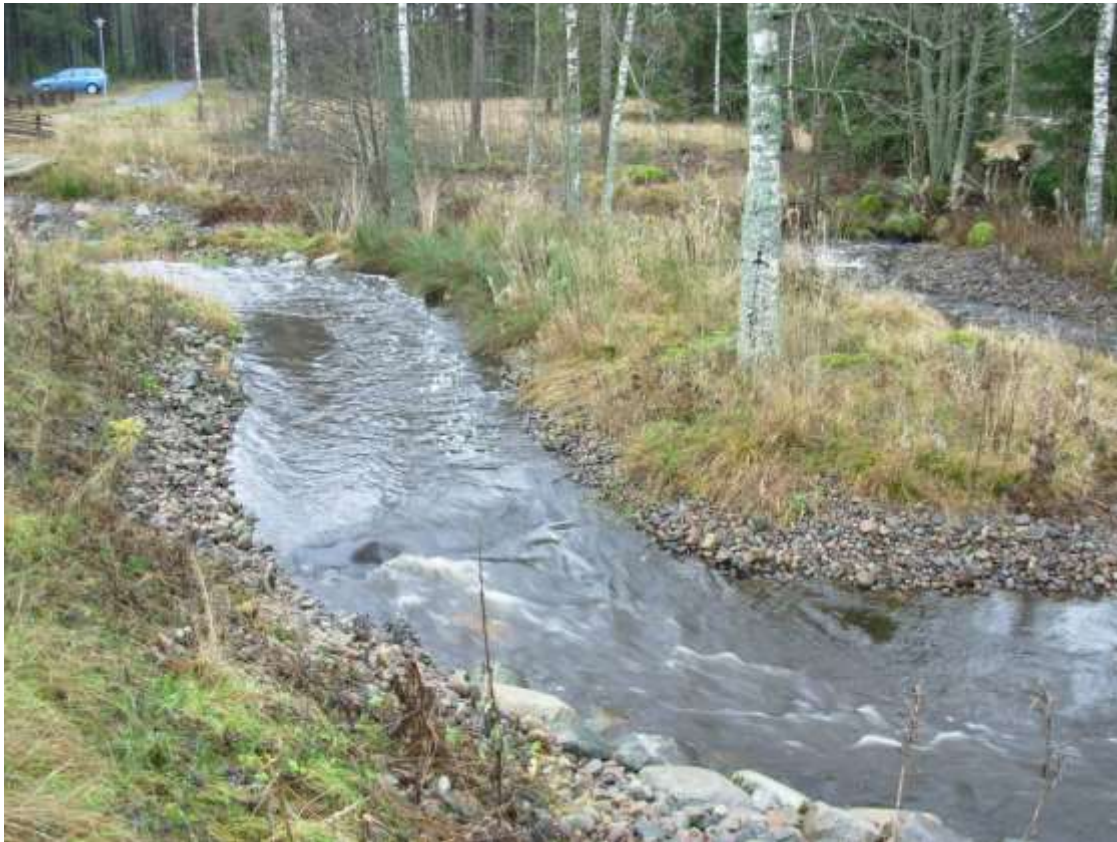
Figur 18. Foto på lokal 6; Vetlandabäcken som ligger i fiskvägen (omlöpet) nedströms dagvattendammen. Foto: P. Johansson.

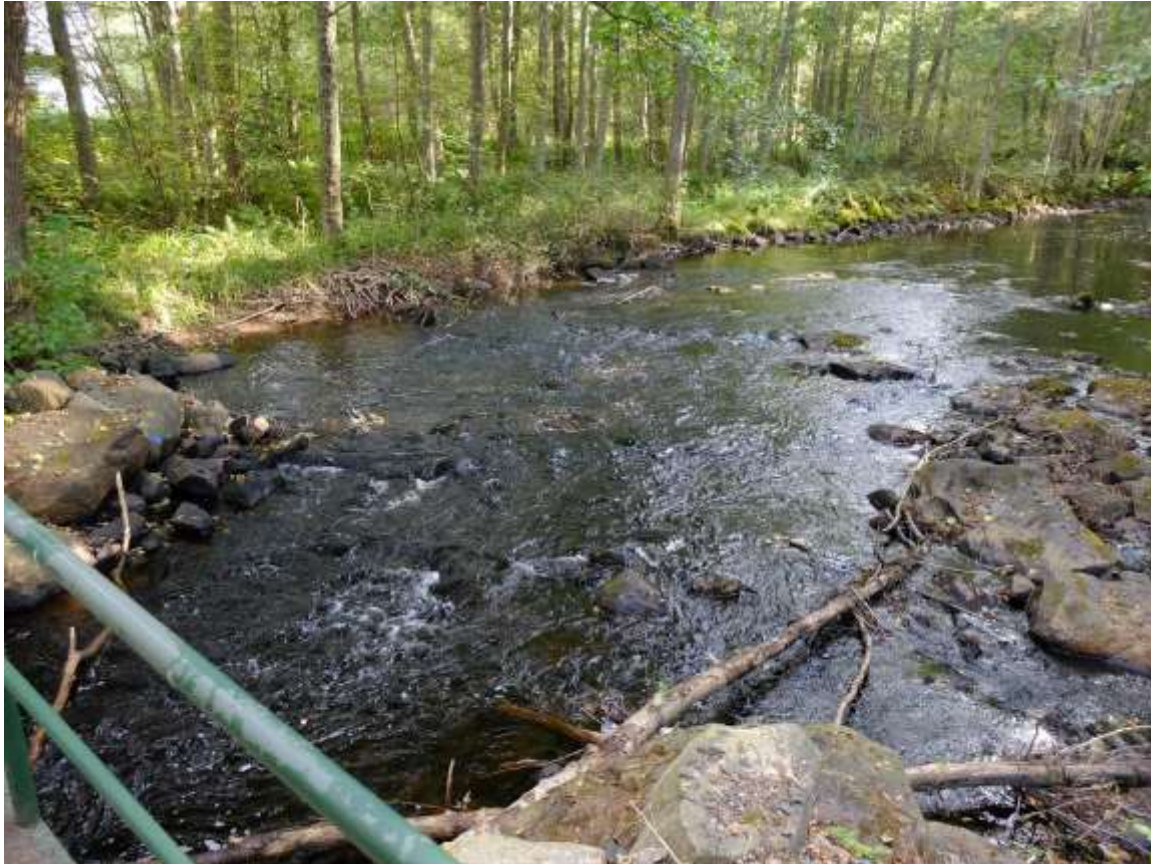
Figur 26. Foto på lokal 9; Virserumsån: Kvillemåla. Hösten 2017. Foto: P. Johansson.

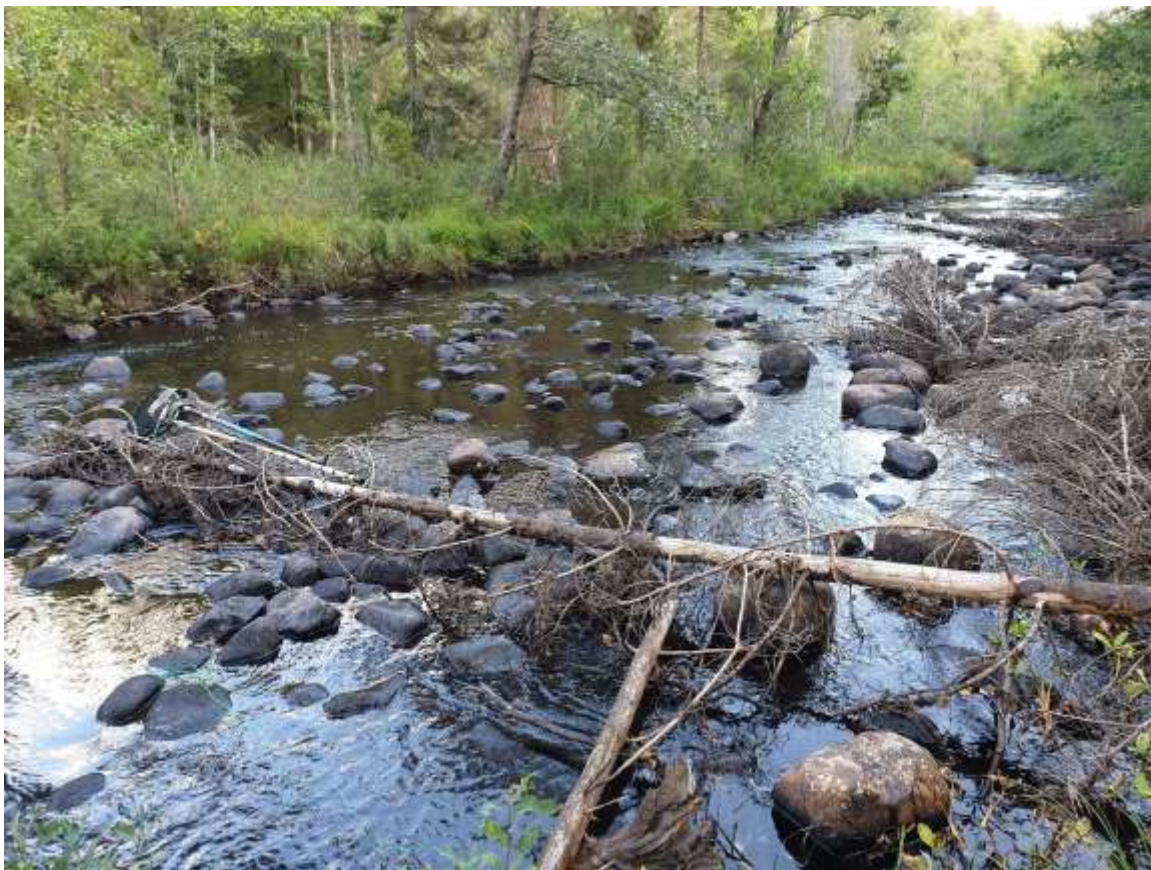
Figur 29. Foto på lokal 10; Silverån: 800 m uppströms Hulta såg. Foto: T. Nydén.

Lokalen är måttligt strömmande med en ojämn botten-topografi, botten-substratet domineras av mindre sten i storleken 2-10 cm följt av större sten (10-20 cm) och ringa mängd block (20-40 cm). Sträckan bedöms utgöra en bra uppväxtbiotop för öring. Vattenvegetationen är måttlig och dominans utslutande av påväxtalger. Övervattensvegetation saknas helt. Kantzonen är flerskiktad och består av lövträd som domineras av al och tall med en beskuggning på ca 30 % och omgivningarna utgörs av blandskog (figur 29). År 2002 genomfördes biotopvårdsåtgärder på sträckan vilket gav tydliga avtryck i efterföljande fisken. Vintern 2014 tillfördes död ved på en längre sträcka inom naturreservatet Hässelby-Silverån vilken lokalen är belägen. Detta ökade andelen död ved till 5 st/100 m<sup>2</sup>
